Registro Fotográfico

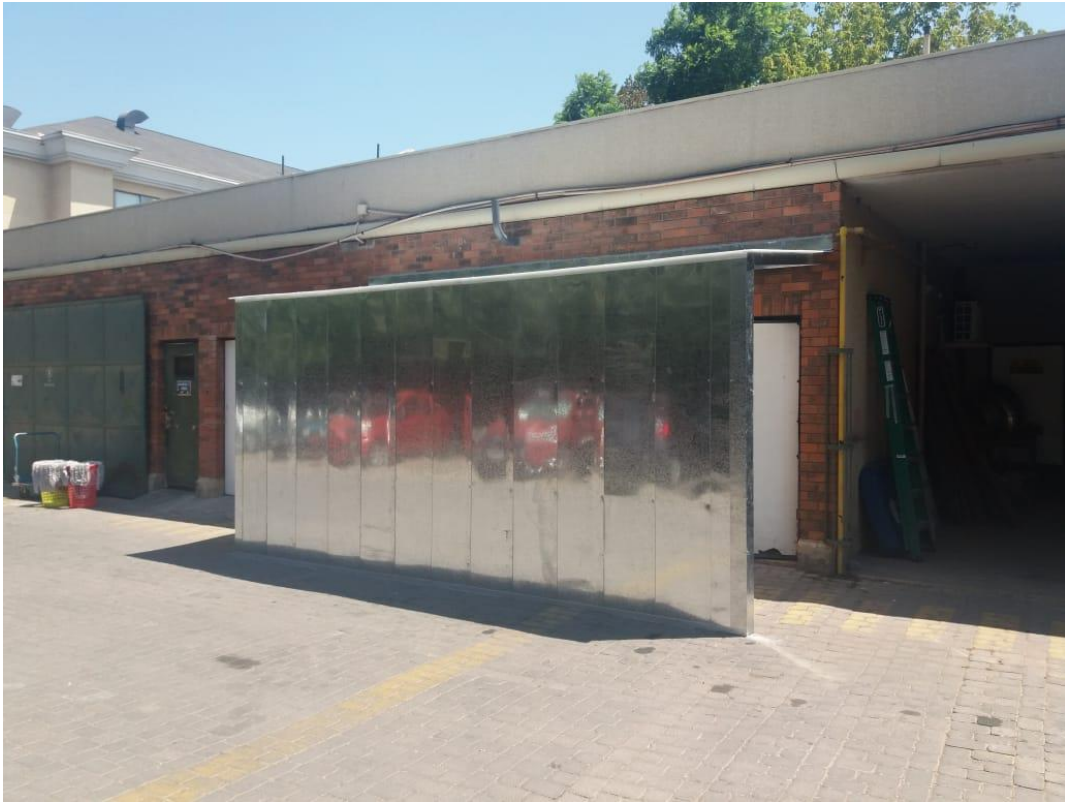
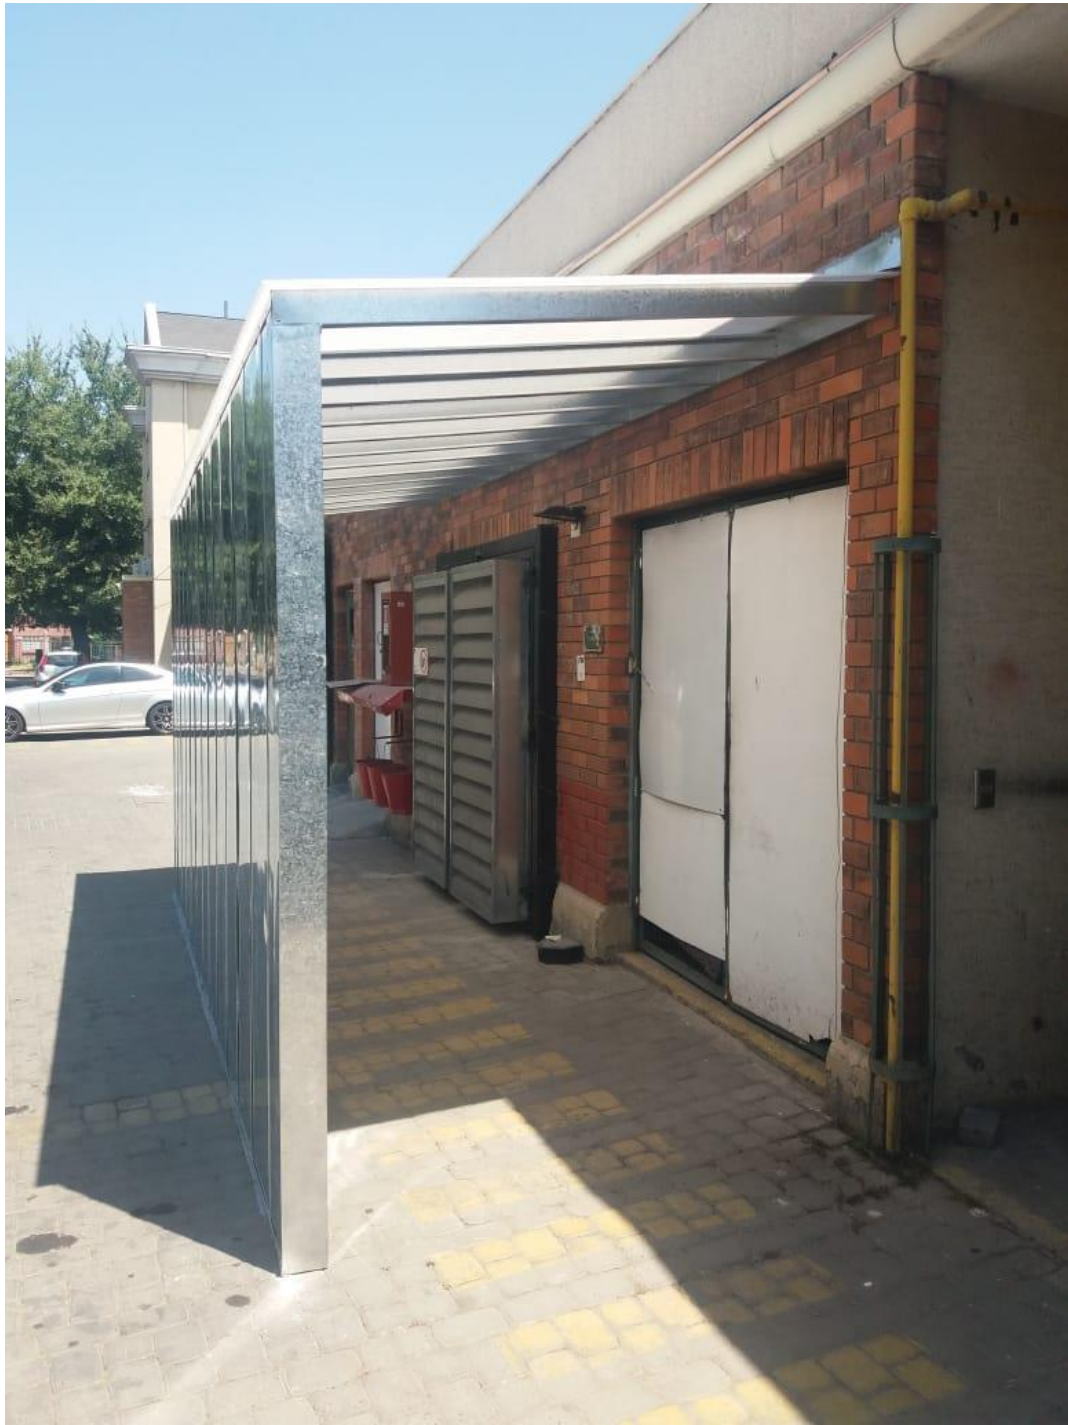
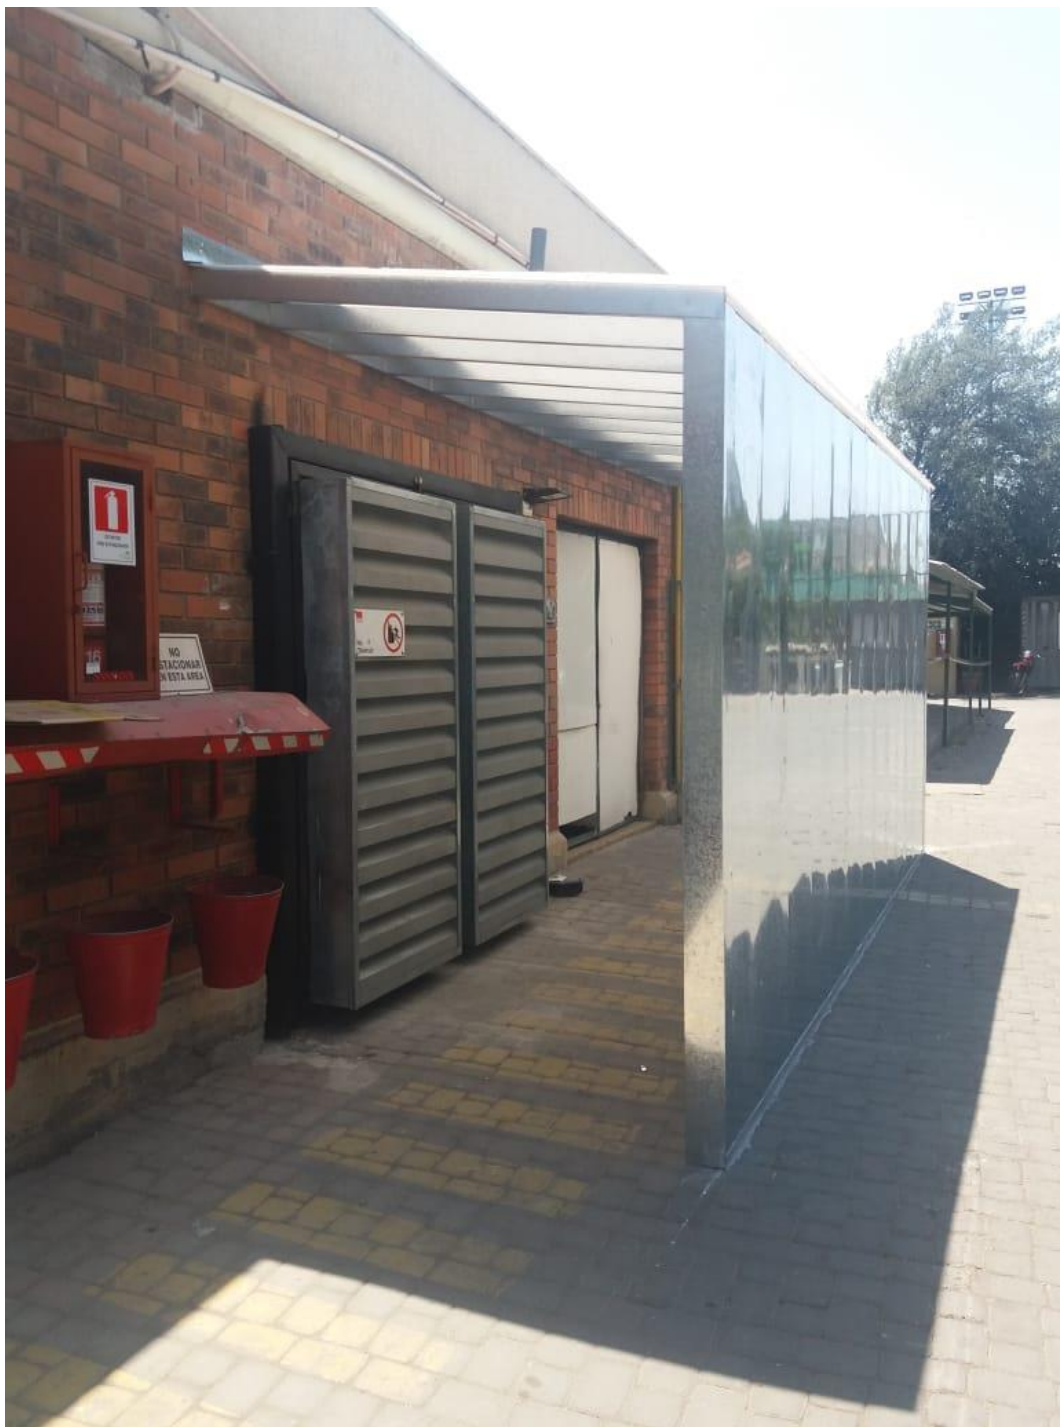
N° Fotografía: 003	Fecha: 08/02/2019		
Hecho infraccionar: 1	Acción: 1		
Coordenadas UTM DATUM WGS84	HUSO	Norte: 6296438	Este: 339696

Barrera acústica exterior

- Panel zinc aluminio 0,5 (interior 30% lana de vidrio 70% poliéster)
- Canal perfil sujeción 0,5
- Techo policarbonato 0,8mm x 5m
- Estructura de techo Metalcom
