Registro Fotográfico

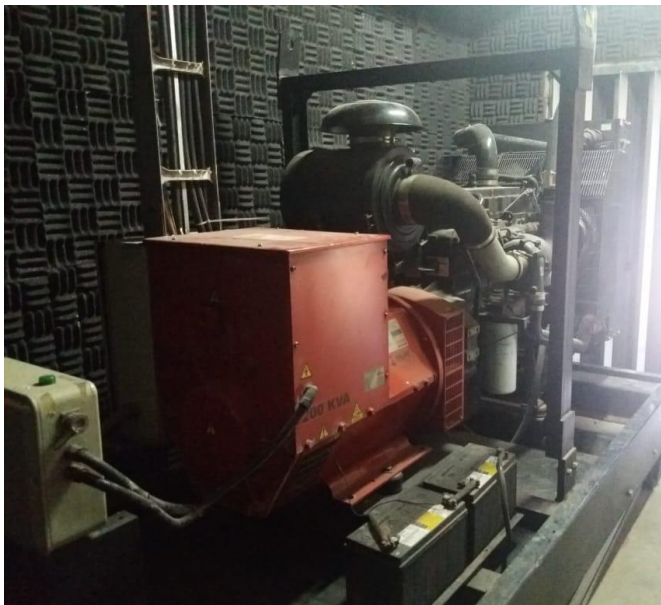
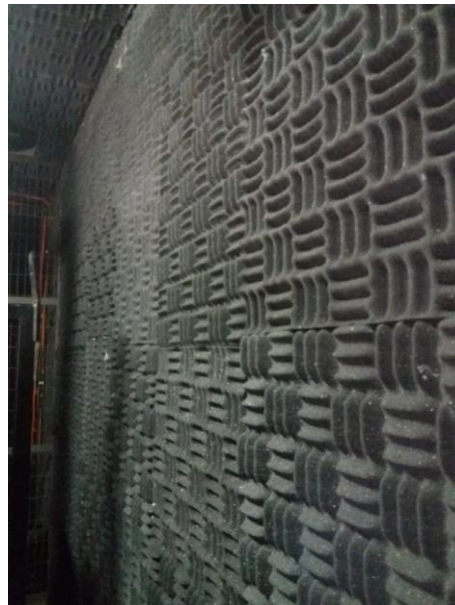
N° Fotografía: 002	Fecha: 25/01/2019		
Hecho infraccionar: 1	Acción: 1		
Coordenadas UTM DATUM WGS84	HUSO	Norte: 6296438	Este: 339696
Descripción del medio de verificación: Revestimiento de Sala <ul style="list-style-type: none"> - Espuma acústica en muros y cielo. 58 m2 aproximadamente (reemplaza panel acústico PAC) - Caja de aislación para tubo de escape (lana de vidrio)
