**ORDENA MEDIDAS PROVISIONALES PRE-  
PROCEDIMENTALES QUE INDICA**

**RESOLUCIÓN EXENTA N° 1269**

## II. ANTECEDENTES GENERALES DEL PROYECTO “VERTEDERO EL EMPALME”

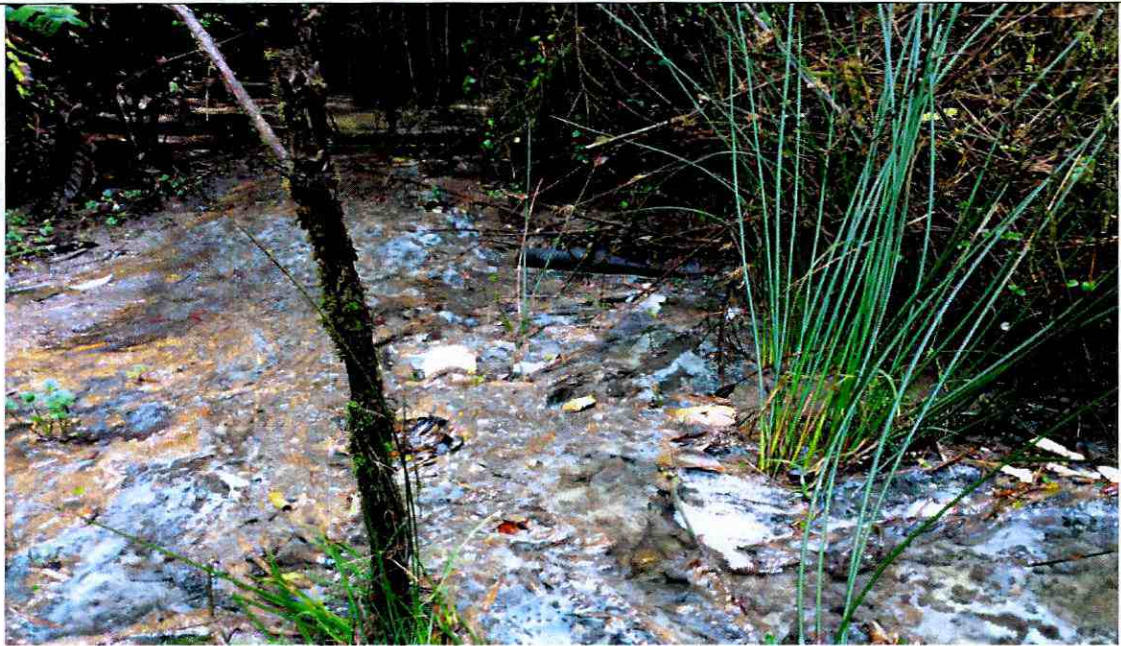
<b>Fotografía N° 19</b>	<b>Fecha:</b> 07-08-2019
-------------------------	--------------------------

**Descripción:** El último punto de acceso del curso de agua, se observa gran cantidad de materia orgánica en descomposición, un suelo de características fangosas y mal olor.

2) Limpiar y retirar los residuos y sedimentos que se encuentren en los canales perimetrales o canalizaciones de aguas lluvias, así como también del estero sin nombre. **Medio de verificación:** se deberá presentar fotografías fechadas y georreferenciadas.
