**"Informe Técnico de Equipo Caldera de Calefacción  
Marca SIME – Modelo 2R8"**

CESFAM Maule

Sept. 2019

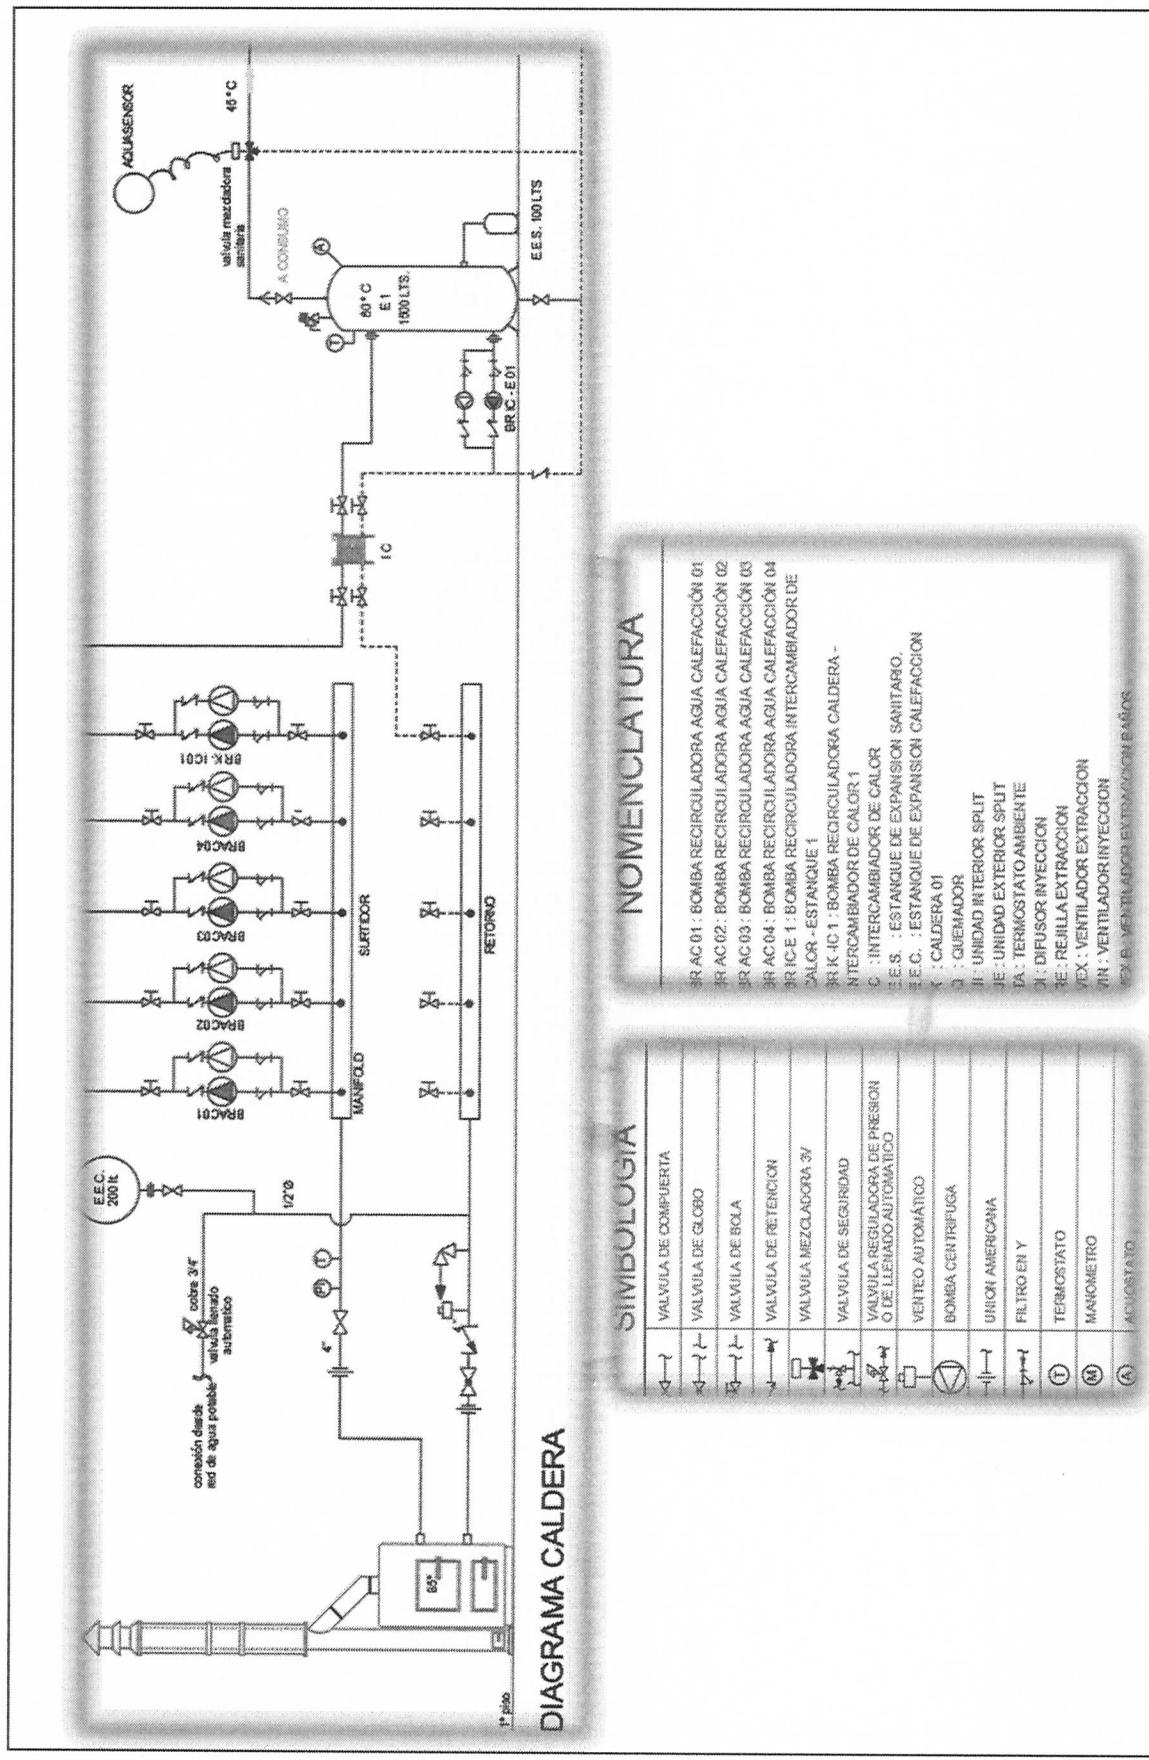
## 1.0 DIAGRAMA DE DISTRIBUCIÓN.

### **DESCRIPCIÓN DEL SISTEMA TERMICO DE CALEFACCIÓN:**

El circuito de calefacción instalado está asociado al suministro directo de 4 subsectores donde se instalaron calefactores murales de flujo unidireccional en diferentes capacidades. Adicionalmente, el proyecto considera la mantención de un sistema de ACS con un estanque pulmón tipo Boiler de capacidad mínima de 1500 litros que deberá suministrar a los diferentes puntos de uso Agua Caliente para la operación diaria.

El circuito hidráulico está basado en sistema de matriz principal en diámetro DN 50 o 2" que alimenta 4 salidas de 1 1/4", 1 1/4", 1 1/2" y 3/4 " respectivamente. Estas salidas retornan a la caldera una vez cedida su energía en los radiadores conectados a la red por el empuje de las diferentes bombas recirculadoras que se aprecian en bypass en Layout de Sala de Caldera.

El circuito de calentamiento directo para el sistema de ACS de estanque Boiler de 1500 litros se realiza a través de un sistema de Intercambiador de Calor de Placas que transfiere energía a través del flujo de agua de salida de Caldera.

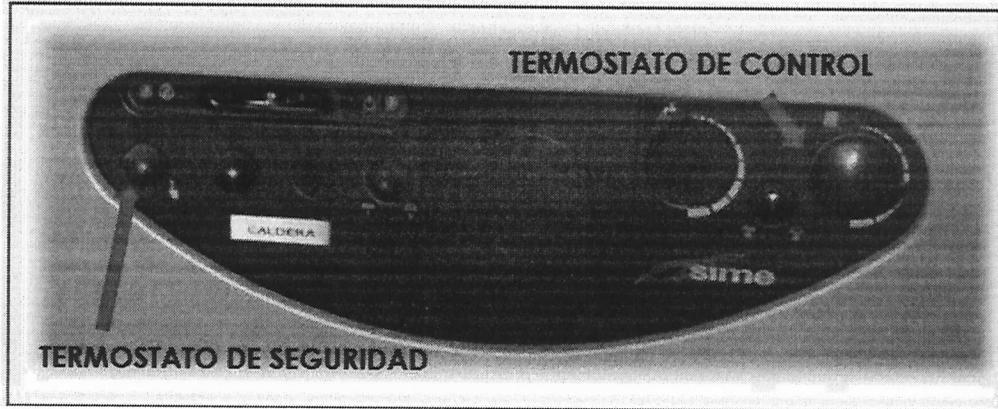
Fig. 9

1. Válvulas de Alivio de Presión: No se evidencian instalación de válvulas de alivio en Caldera, redes de distribución y Equipo Intercambiador de Calor.
2. Presóstato, Manómetros y Termómetros: No se evidencian instalaciones de corte de emergencia por exceso de presión (Presóstatos) en caldera junto con los elementos de testeo o verificación Manómetro. Tampoco se evidenció existencia de Termómetro en las redes, solo el que trae incorporado la Caldera.
3. Termostatos de Control y Seguridad: La caldera trae incorporado 2 sistemas de control de temperatura de agua de salida a través de termostatos. Uno de Control y otro de seguridad que cortan el paso de combustible al quemador y de esta forma regular la temperatura al interior de la cámara de presión de la caldera. Estos elementos están instalados y se encuentran operativos.

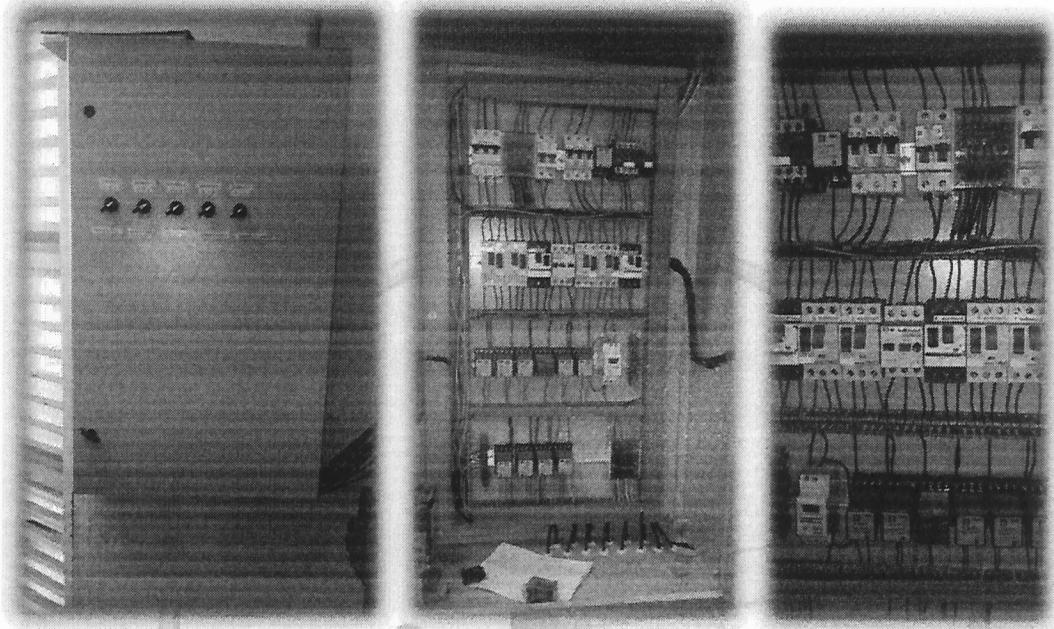
4. Tablero de Eléctrico de Control: la instalación de Caldera y accesorios se energiza desde Tablero principal de control eléctrico donde se evidencian en general buenas condiciones de los componentes de seguridad tales como Contactores, Diferenciales e Interruptores automáticos. No se evidencian condiciones de sobrecalentamiento de conductores o problemas de cortocircuitos. Falta reparar la chapa de la puerta de acceso que se encuentra con problemas.

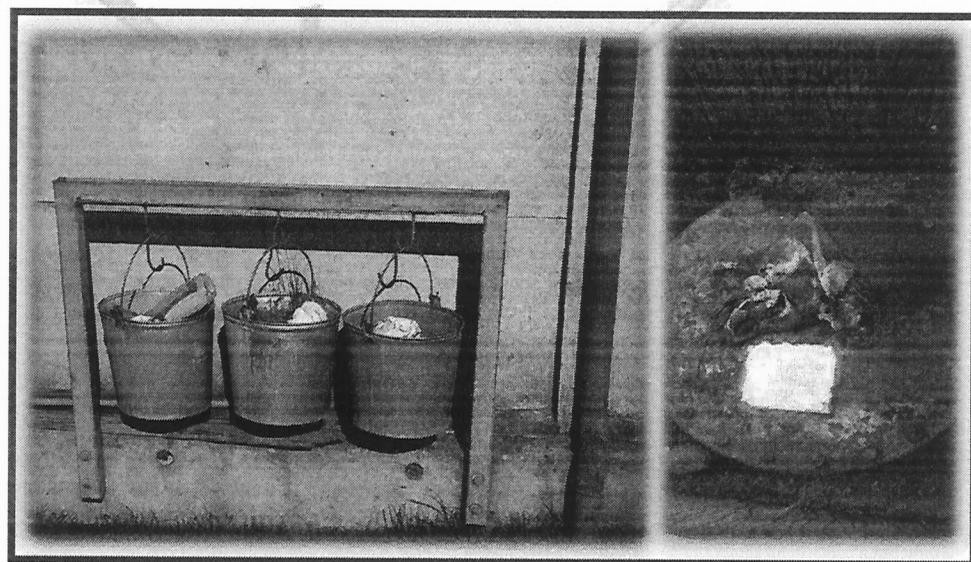
5. Disposición de Combustibles: La condición del almacenamiento del combustible petróleo Diesel N°2 a Caldera presenta algunas observaciones de mantenimiento respecto al estado de oxidación que presentan los componentes. Además, se hace mención de que no existe un pretil al interior de la sala de caldera que permita contener un derrame a la entrada del quemador. Otra observación, es que los baldes con arena para eliminar derrames a piso se encontraban con basura en su interior superior.

Las condiciones de corrosión que presenta el estanque de petróleo en su tapa y la falta de pernos es un aviso que se debe atender a la brevedad para evitar filtraciones.

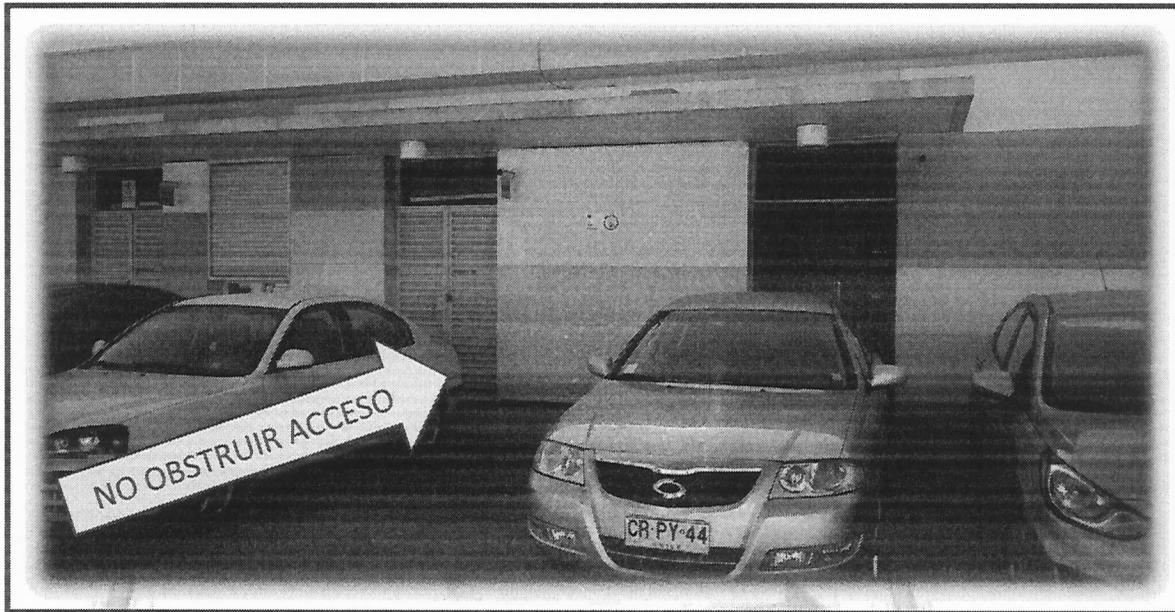
6. Accesos: Se evidencian que los accesos a Sala de Caldera en cuanto a la Señalética se encuentran debidamente identificados. El obstaculizar los libres accesos a sala de caldera con vehículos enfrente de la puerta es un aspecto de seguridad a considerar ante situaciones de emergencia ante escapes o ingreso de bomberos.

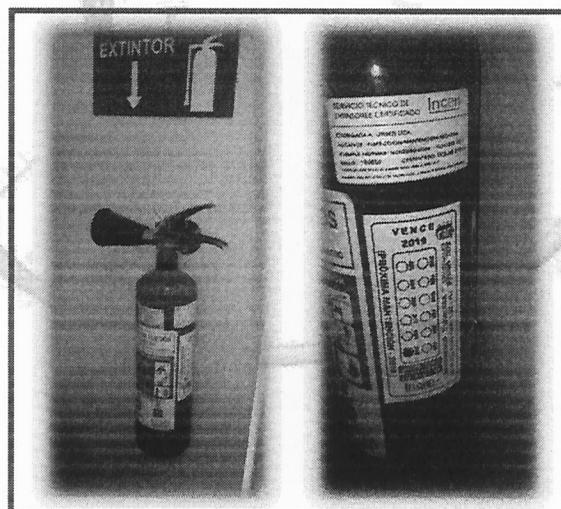
7. Extintor y Luz de Emergencia: se evidencia existencia de Extintor contra incendios y Luz de emergencia provista por sistema de respaldo a través de generador eléctrico Diesel.

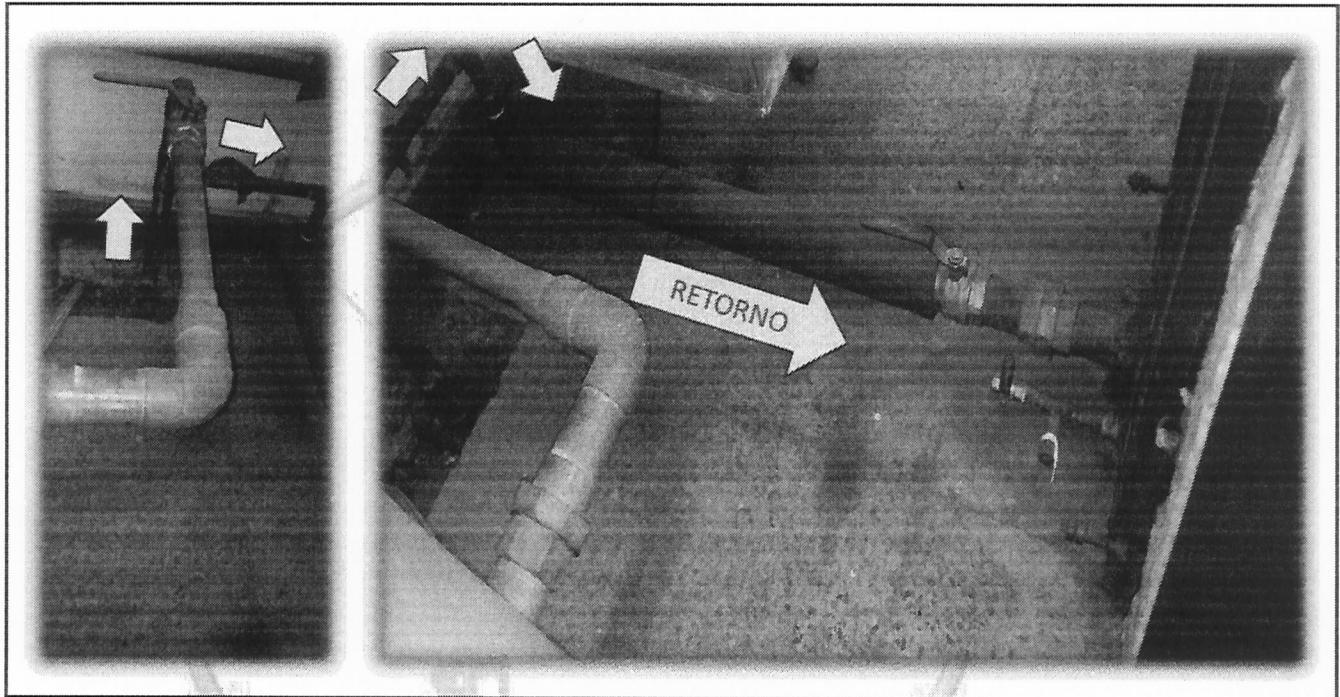
1. Alimentación de Agua, purga de fondo y Válvula de Alivio de Presión: durante la inspección fue posible identificar una zona de riesgo importante para la correcta operación de la caldera. Esta condición se trata del suministro de agua de refresco a la Caldera de Calefacción desde la Red de agua potable existente en el establecimiento. La instalación es carente de un sistema de medición, control de presión y retorno por sobrepresión.

En la imagen superior, se evidencia que el empalme de agua de refresco a caldera es directo y no posee control de presión y válvula de retención para evitar contraflujo tras alzas de presión desde Caldera hacia el exterior.

Otro aspecto que se observa es la instalación de un tapón roscado en la salida desde Caldera donde debería ir una válvula de alivio de presión de la caldera. En estos momentos no existe ningún sistema de seguridad por sobrepresión.

Como no es posible detectar excesos de presión al interior de la caldera debido a la falta de instrumentos, la condición de vida útil de la caldera y seguridad pueden presentar condiciones de riesgo a las personas y otros componentes.

Los desgarros de cañerías, o elementos deben ser barridos en forma frecuente a través de un purgado manual de fondo. Esta actividad la debe realizar el Operador de Caldera con una frecuencia establecida en base a los análisis de agua que realiza en forma periódica. En esta imagen se evidencia que existe una válvula de despiece manual, pero no está canalizada su descarga.

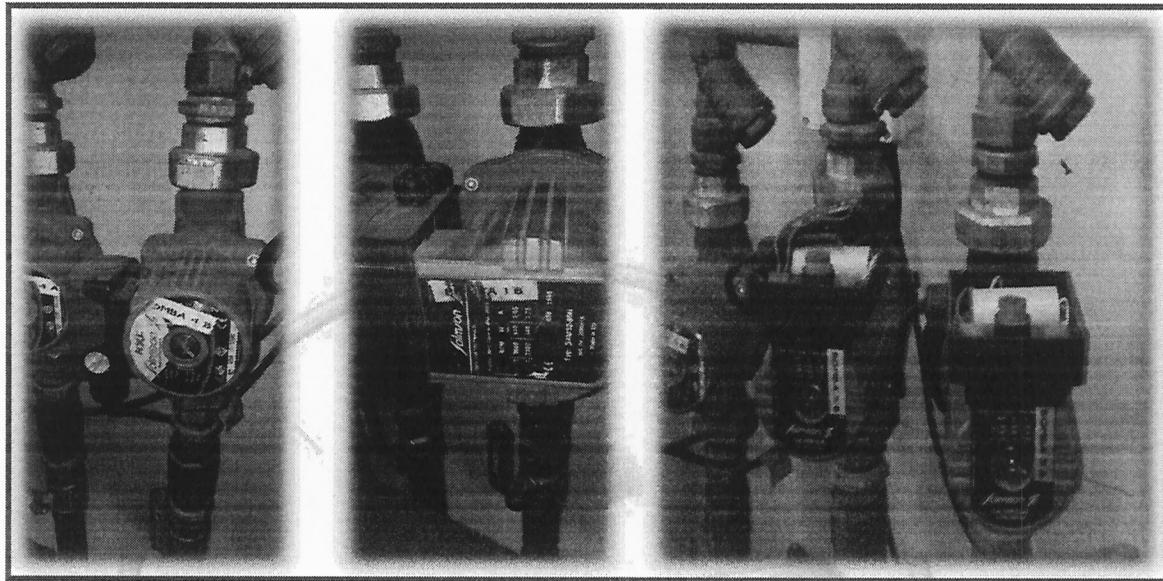
2. Bombas de Recirculación: en el proceso de inspección y pruebas de las bombas de recirculación de agua caliente a radiadores, se logró testear el funcionamiento de las 4 bombas de recirculación junto con su respaldo instalado en bypass, lográndose detectar problemas en la Bomba 1B y 4 B respectivamente. Por otro lado, se evidencian las Bombas 5 A y 5B sin su tapa de protección del conexionado eléctrico.

El problema detectado en las Bombas de Recirculación es un aviso de lo que debe estar sucediendo en el circuito por la falta de control de las variables de Presión y Tratamiento de Agua de Alimentación.

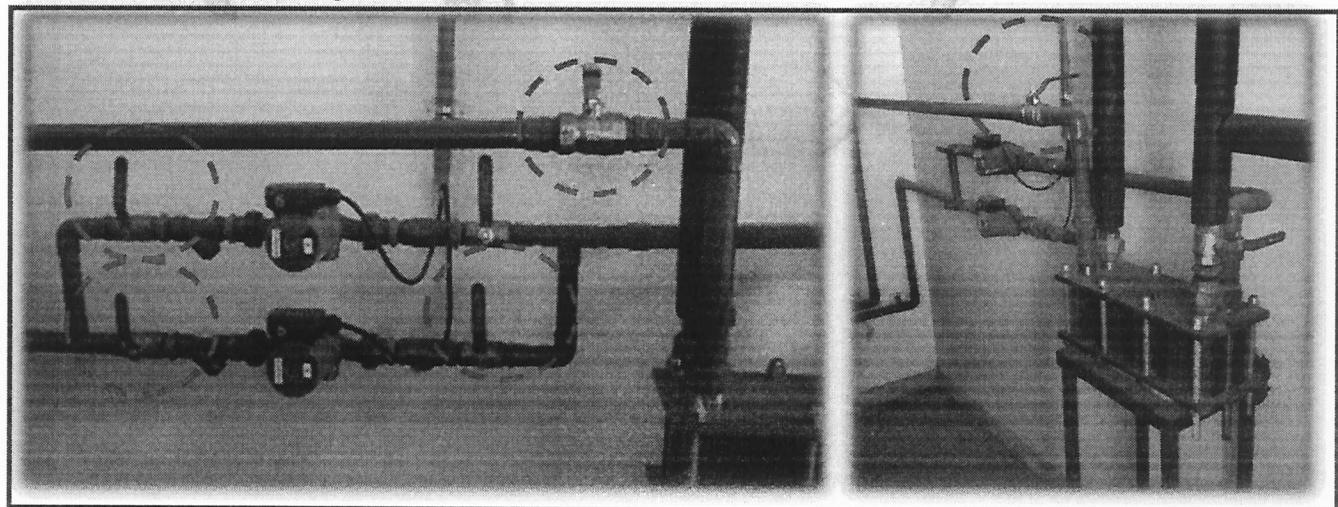
3. Sistema de ACS : se hace evidente que el sistema de ACS(Agua Caliente de Servicios) está desconectado del sistema de calefacción de Caldera, por lo que toda la instalación esta fuera de servicio. Por lo anterior, los servicios que deben ocupar agua caliente en sus dependencias deben estar siendo alimentados por otros medios, tales como calefón o calentadores de agua eléctricos.

Se evidencia en imagen superior que todas las válvulas de corte tanto de las bombas de recirculación como de ingreso a intercambiador de placas se encuentran CERRADAS.

El mantener desconectado el sistema ACS, significa generar más pérdidas de energía y con ello gastos adicionales de combustibles para el suministro de todos aquellos servicios que actualmente se deben estar supliendo a través de Calefón o Calefactores Eléctricos. Además del deterioro evidente que debe estar presentando al interior de las placas del Intercambiador de Calor por la falta de flujo.

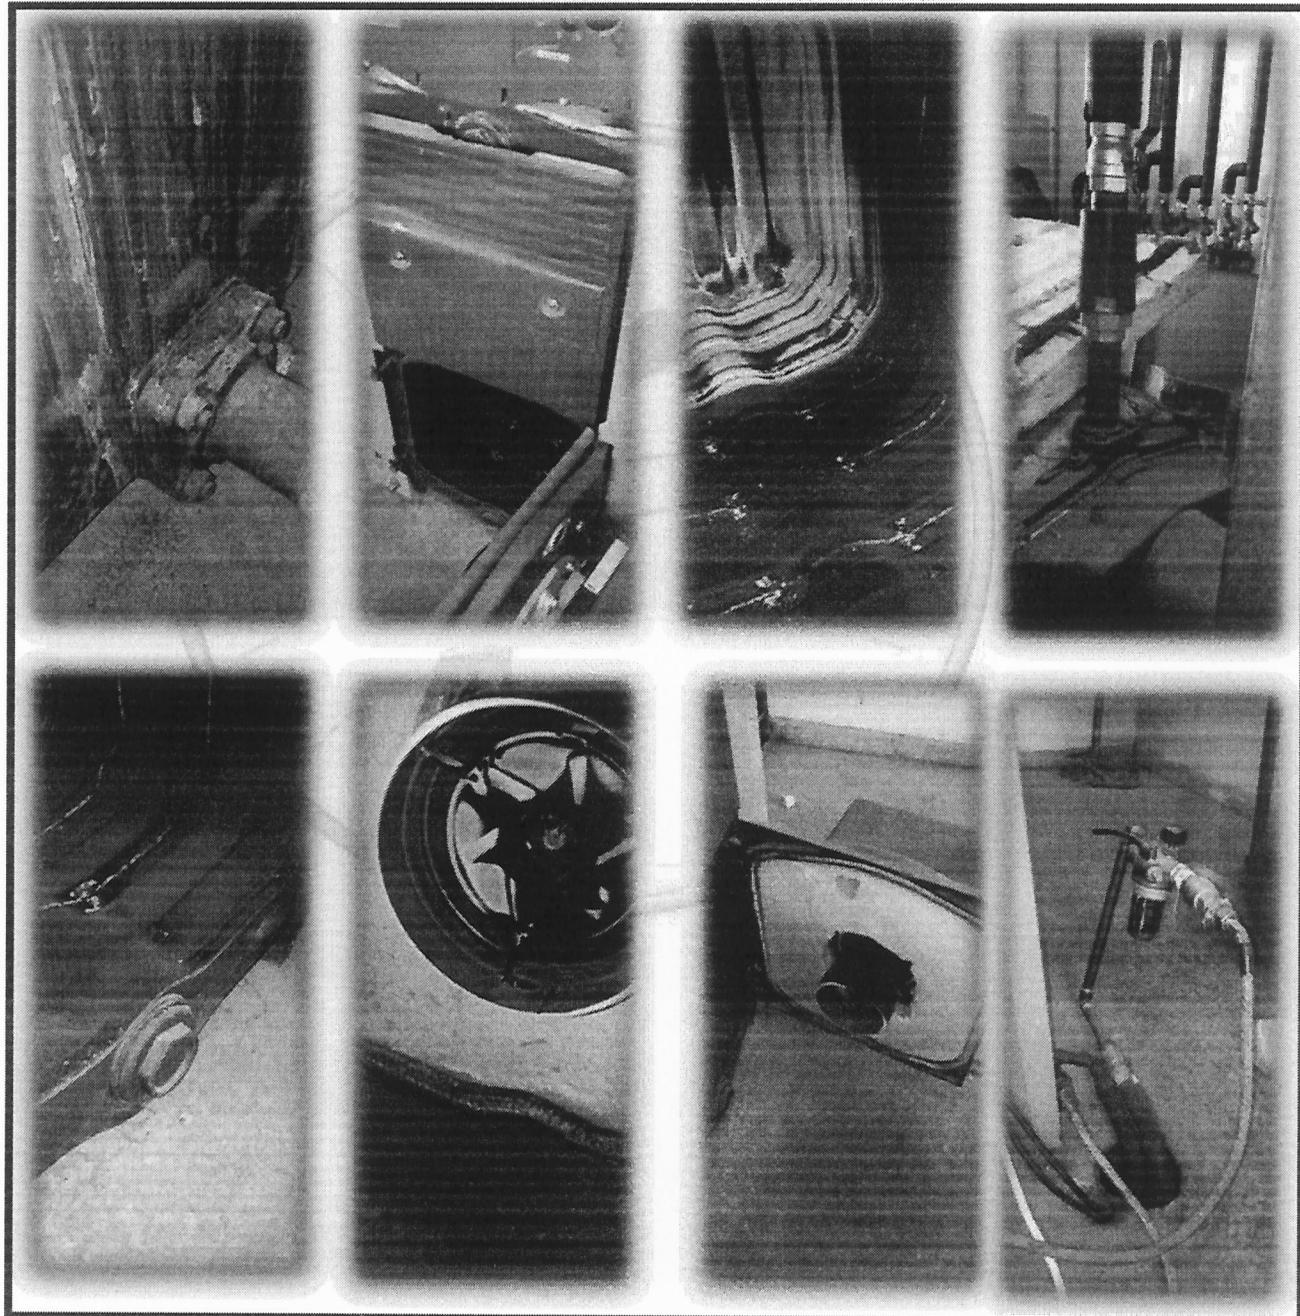
4. Inspección Interior de Caldera Calefacción: durante el proceso de inspección se pudo validar el cuerpo interior y exterior de caldera de calefacción junto con el estado de conservación de las uniones soldadas, apernadas de cañerías y sensores. En resumen, se verifica un buen estado general de conservación a pesar de casi 10 años de operación. El sector de inyección de llama a la cámara está sucio, pero es efecto de la falta de mantención periódica que debería estar agendada. Una Observación significativa es la falta de una protección inferior a la cañería que surte con petróleo desde estanque y que aparece por el nivel de piso descubierta. Junto con la falta de un termómetro para la descarga de gases por chimenea.
