# INFORME TÉCNICO

Evaluación D.S. N°38/2011 del Ministerio del Medio Ambiente

## **EDIFICIO PEDRO JESÚS RODRÍGUEZ LO BARNECHEA REGIÓN METROPOLITANA**

SANTIAGO, DICIEMBRE DE 2019

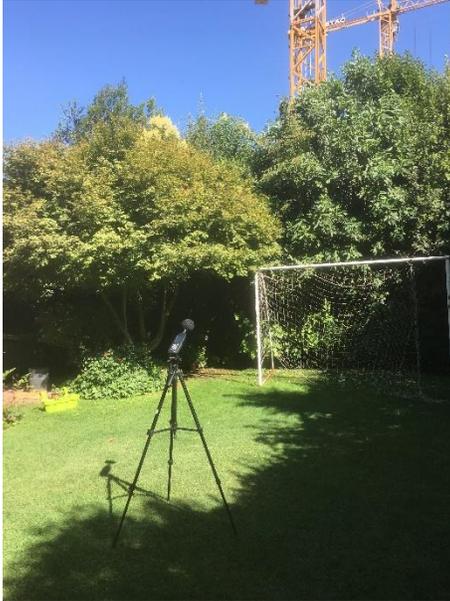
**Punto N°1**

| Punto | Descripción | Dirección | Coordenadas WGS84 Huso 19H | |
|---|---|--|---|---|
| 1 | Vivienda de 2 pisos | Pedro Jesús Rodríguez #365, Lo Barnechea | 358 566 | 6 307 207 |

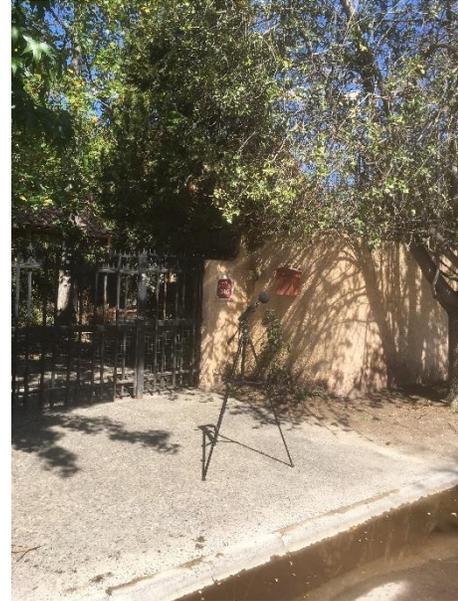
**Punto N°2**

| Punto | Descripción | Dirección | Coordenadas WGS84 Huso 19H | |
|---|---|--|---|---|
| 2 | Vivienda de 2 pisos | El Avellano #346, Lo Barnechea | 358 602 | 6 307 212 |

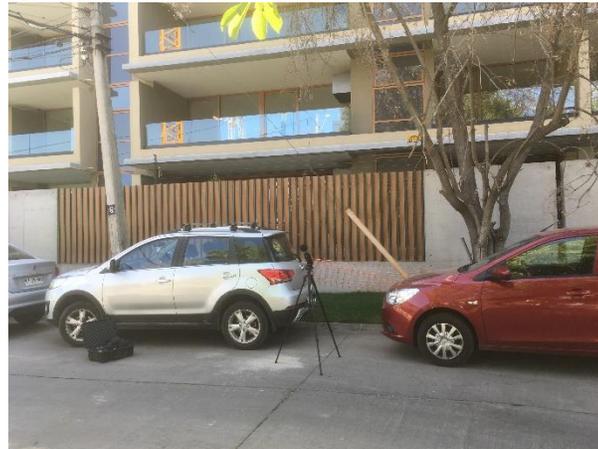
**Punto N°3**

| Punto | Descripción | Dirección | Coordenadas WGS84 Huso 19H | |
|---|---|--|---|---|
| 3 | Condominio edificios 4 pisos | El Taihuen #12.600, Lo Barnechea | 358 640 | 6 307 236 |

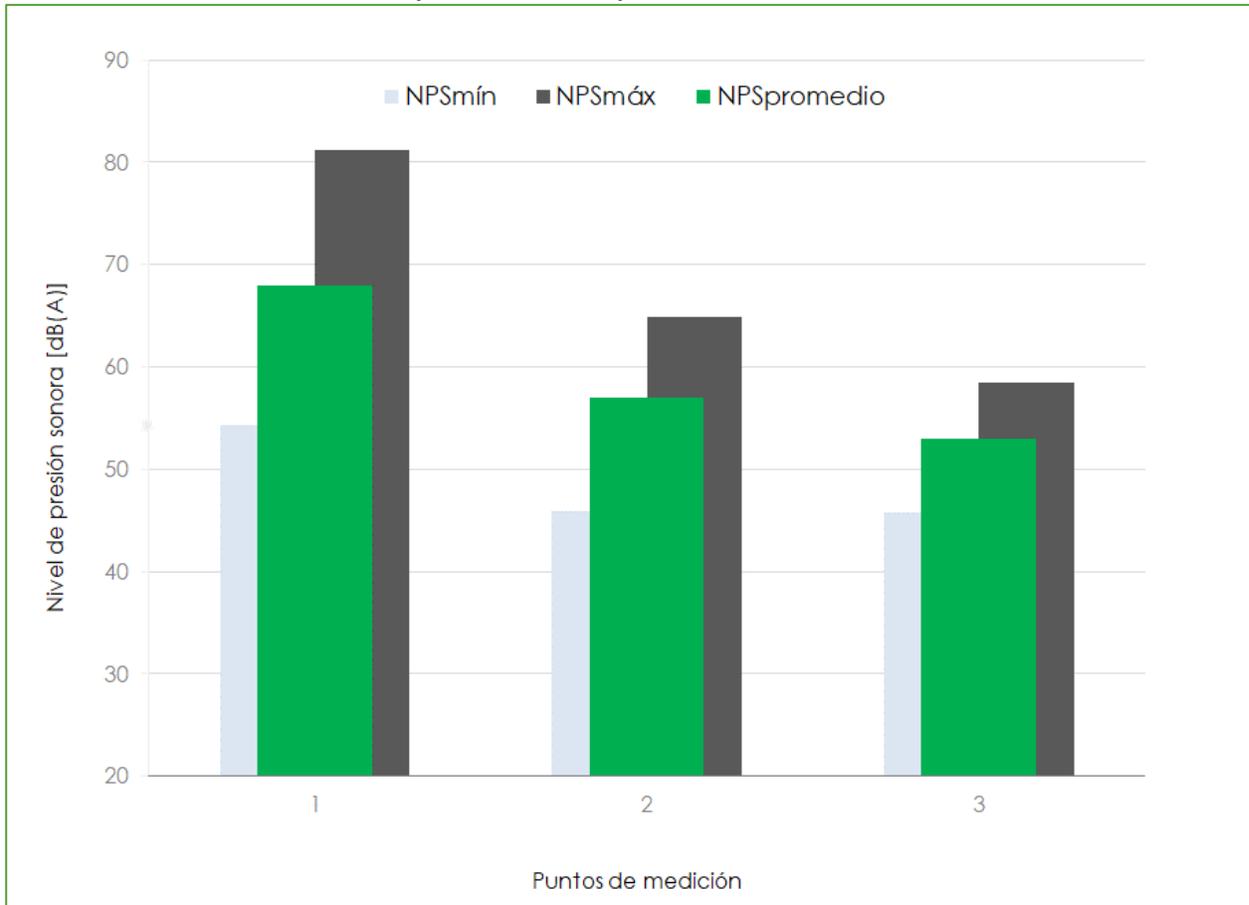
**Gráfico 5-1 Niveles de presión sonora equivalentes medidos. Periodo diurno 26.12.2019**

| Punto | Fuentes de ruido | Niveles de presión sonora en dB(A) lento | | | Hora medición |
|---|--|--|---|---|---|
| 1 | Movimiento y caída de material, grúa pluma, martillazos, silbatos, gritos, kangos, esmeril angular | 68 | 81.1 | 54.3 | 10:05 |
| 2 | | 57 | 64.9 | 45.9 | 10:29 |
| 3 | | 53 | 58.5 | 45.8 | 10:38 |

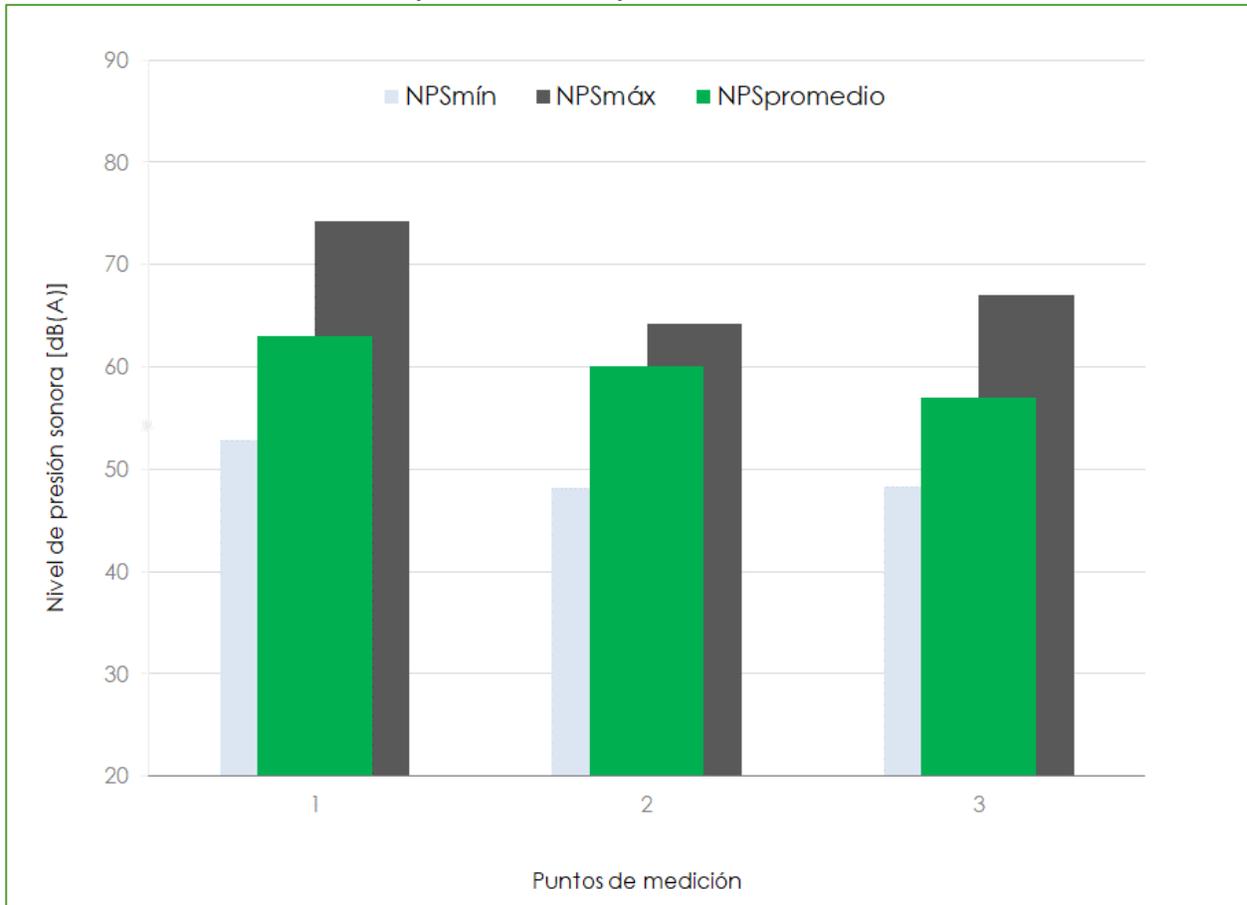
**Gráfico 5-2 Niveles de presión sonora equivalentes medidos. Periodo diurno 27.12.2019**

| Punto | Fuentes de ruido | Niveles de presión sonora en dB(A) | | | Hora medición |
|---|--|---|---|---|---|
| 1 | Movimiento y caída de material, grúa pluma, martillazos, silbatos, gritos, kangos, esmeril angular | 63 | 74.3 | 52.9 | 10:00 |
| 2 | | 60 | 64.2 | 48.2 | 09:37 |
| 3 | | 57 | 67.0 | 48.3 | 09:45 |

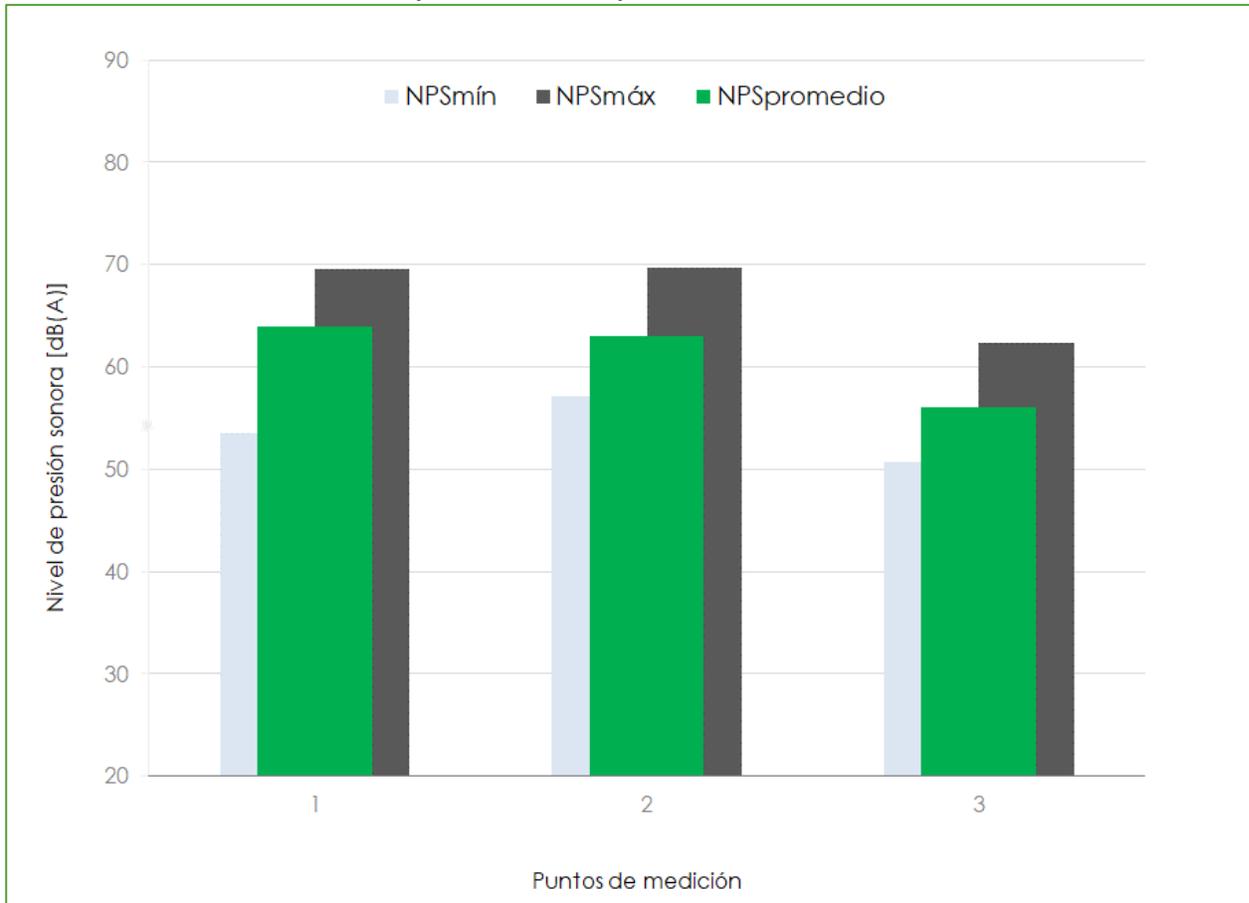
**Gráfico 5-3 Niveles de presión sonora equivalentes medidos. Periodo diurno 30.12.2019**

| Punto | Fuentes de ruido | Niveles de presión sonora en dB(A) | | | Hora medición |
|---|---|---|---|---|---|
| 1 | Movimiento y caída de material, grúa pluma, martillazos, silbatos, gritos, kángos, esmeril angular, camión mixer con bomba de hormigón. | 64 | 69.6 | 53.5 | 11:31 |
| 2 | | 63 | 69.7 | 57.1 | 11:10 |
| 3 | | 56 | 62.3 | 50.7 | 11:39 |

Durante las tres campañas de medición, las principales fuentes de ruido presentes fueron similares, como movimiento y caída de material, martillazos, trabajos con kangos, sierra circular y esmeril angular, y movimiento de la grúa pluma. Cabe destacar, que el 30 de diciembre de 2019, se incluye a las fuentes anteriormente descritas, los trabajos con camión mixer.
