## **REPORTE TÉCNICO**

### **INSPECCION AMBIENTAL PLAN DE EXPANSIÓN CHILE LT 2X500 KW CARDONES-POLPAICO REGION DE VALPARAISO**

#### **CORPORACIÓN NACIONAL FORESTAL**

**JULIO  
2019**

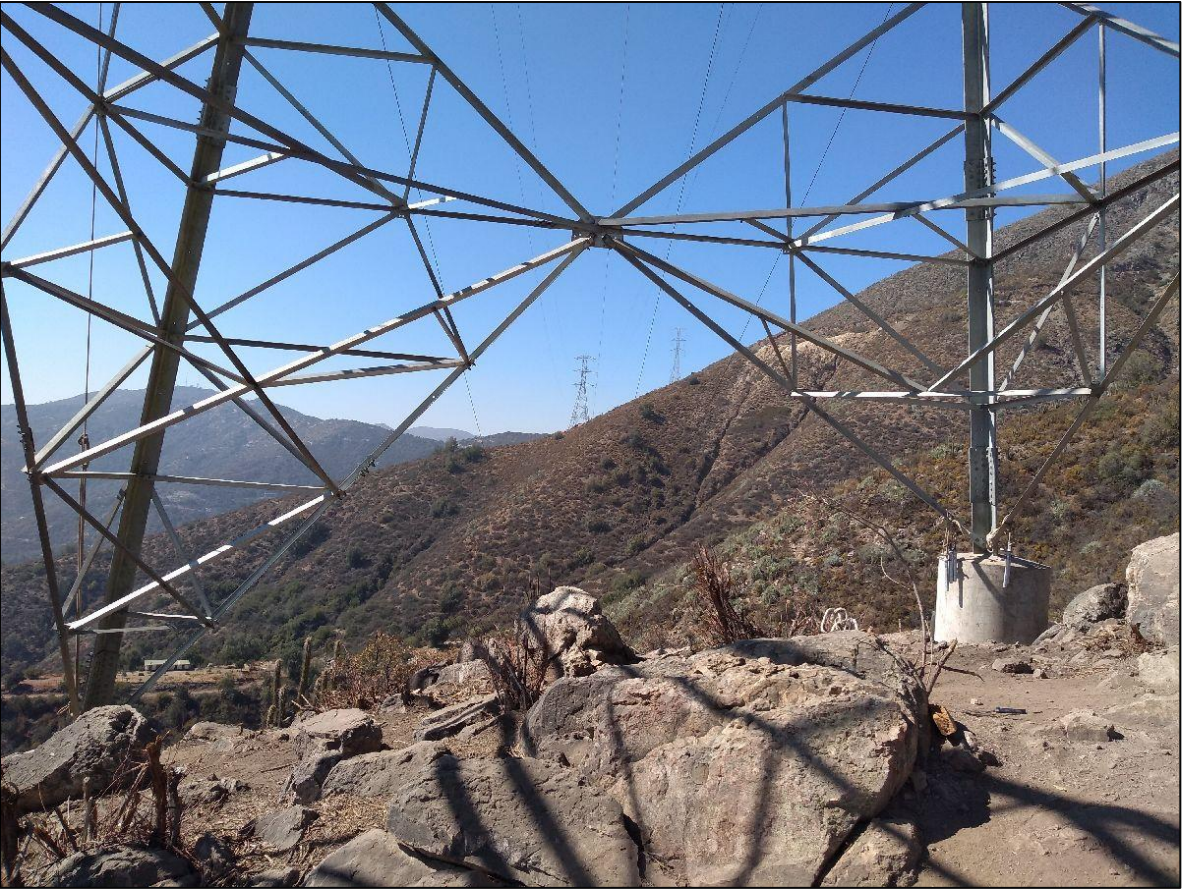
Fotografía 1	Fecha: 22-04-2019	
Coordenadas DATUM WGS84 HUSO (19)	Coordenada Norte: 6338940	Coordenada Este: 309680
<b>Descripción de medio de prueba:</b> Lugar de emplazamiento de torre T822 V, se observan vestigios de vegetación existente y aledaño la formación Xerofítica que predomina en el área.

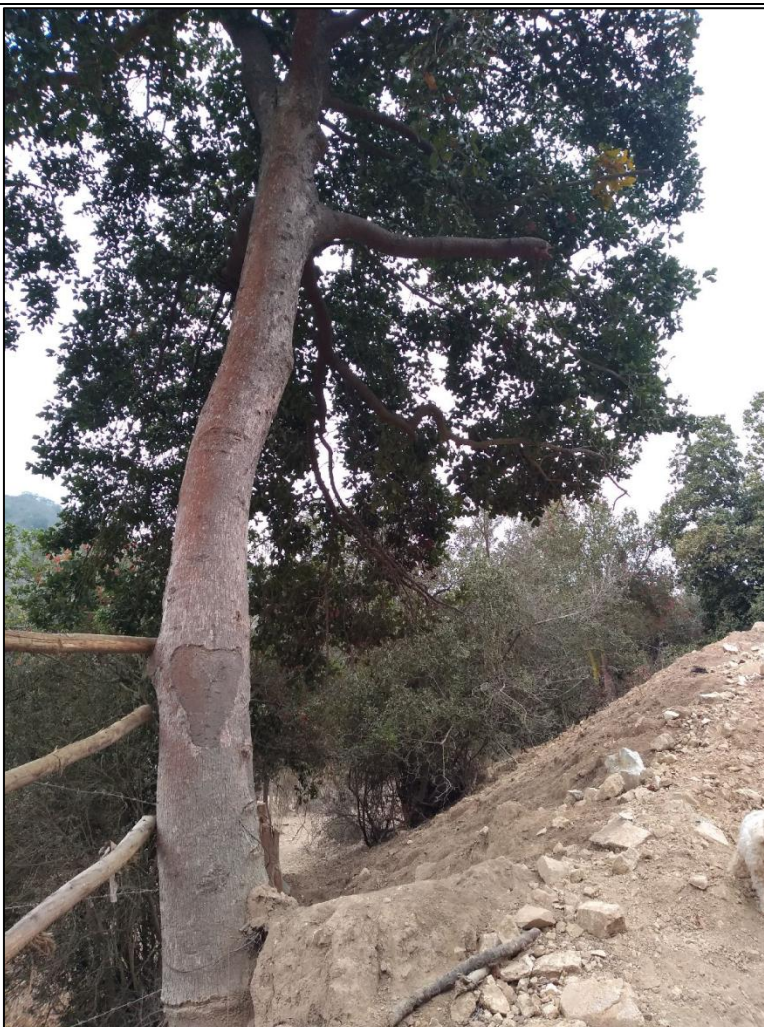
Fotografía 2: Belloto del Norte	Fecha: 23-04-2019	
Coordenadas DATUM WGS84 HUSO (19)	Coordenada Norte: 6382406.34	Coordenada Este: 277438.65
Descripción de medio de prueba: Inicio camino a la torre T673, se observa ejemplar de Belloto del Norte con daño en su corteza

- En base a las imágenes de Google Earth y las mediciones realizadas directamente en terreno, como extensión y ancho de caminos se determinó la corta de 0,822 ha de Bosque Nativo de Preservación, caracterizado por la presencia de especie Belloto del Norte y la corta de 0,310 ha correspondiente a Formaciones Xerofíticas (ver Fotografías 2 y 3; Figura 6 y 7).

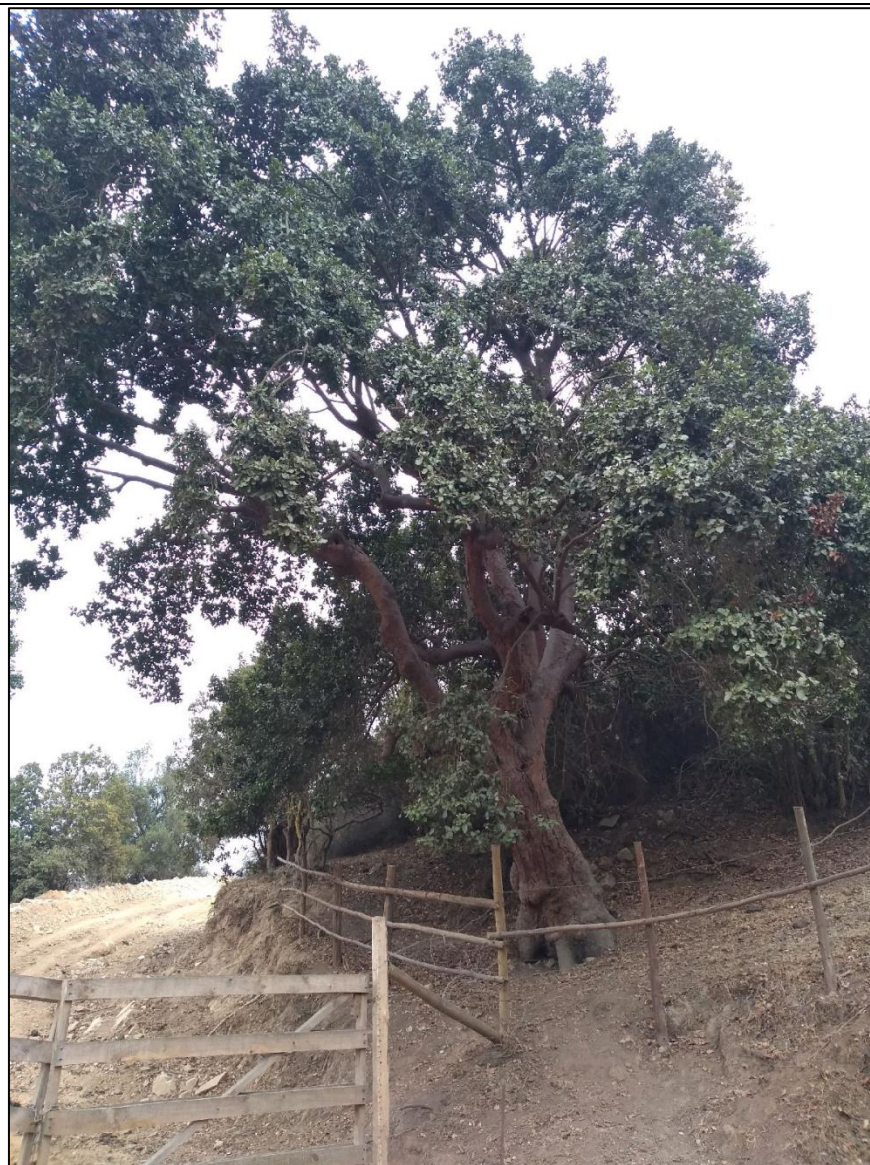
**Fotografía 3 : Bosque Nativo de Preservación**

**Descripción de medio de prueba:** Inicio camino a la torre T673, se observa ejemplar de Belloto del Norte que forma parte del bosque Nativo de Preservación.

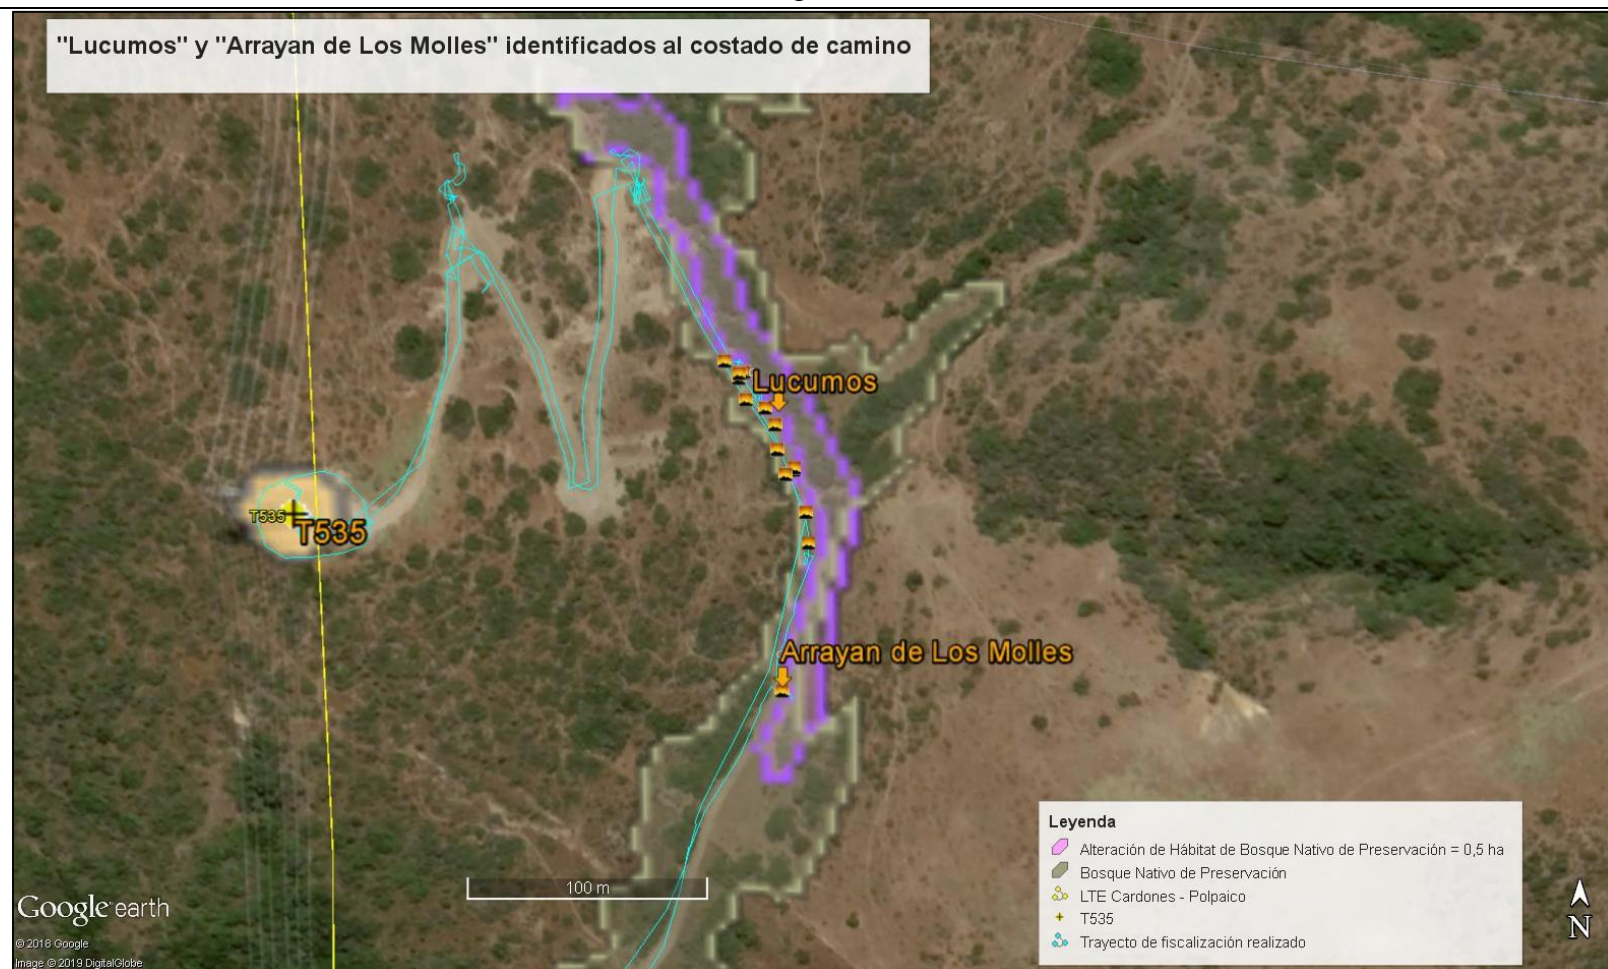
Figura 15: Lúcumos y Arrayan de los Molles

**Descripción de medio de prueba:** Se observa el área de alteración de hábitat del Bosque Nativo de Preservación (+/- 0,5 ha), la ubicación de los Lúcumo Silvestre (*Pouteria splendens*) y Arrayan de Los Molles (*Myrceugenia rufa*).
