ACTA DE INSPECCION AMBIENTAL

1.1 Fecha de Inspección: 11-05-2020	1.2 Hora de inicio: 10:50	1.3 Hora de término: 11:28
1.4 Nombre de la Unidad Fiscalizable: Planta BLUMAR ex ITATA CORONEL		1.5 Estado operacional de la Unidad Fiscalizable: En operación

- Verificación cumplimiento de medidas adoptadas, luego de incidente de quema de combustible por falla de compresor en caldera, que generó humos visibles el día 4 de abril de 2020. Denuncia SIDEN 38-VIII-2020

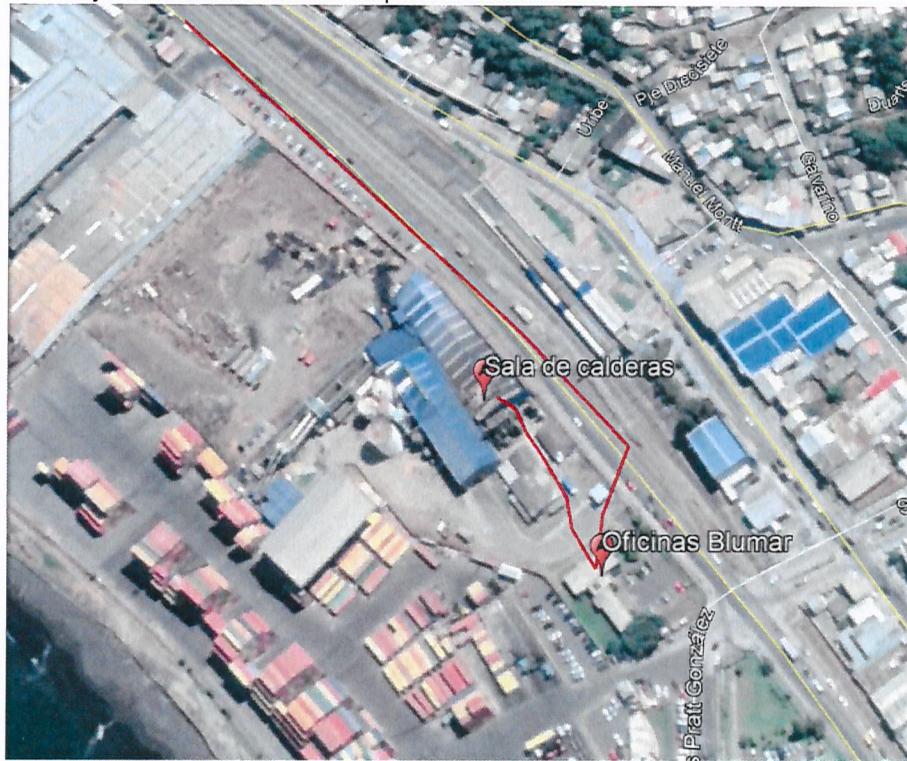
A continuación, se muestra en rojo el track del recorrido inspectivo de la Planta:

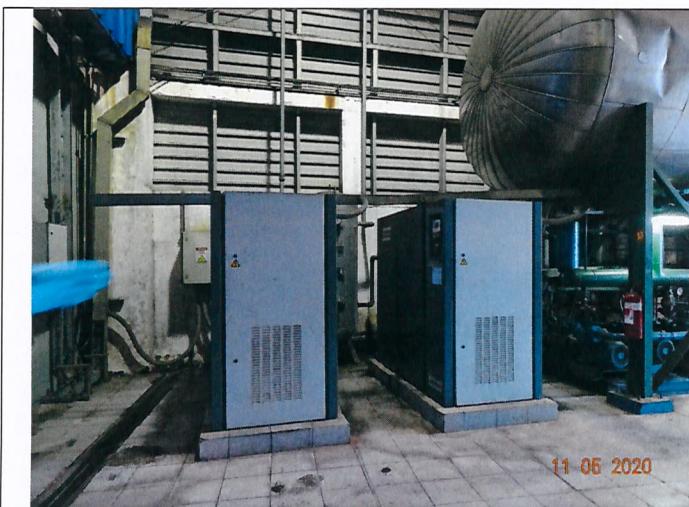
Imagen 1: Compresores conectados en cadena

Don Juan Vergara declaró que el incidente se produjo debido a una falla en un compresor, lo que provocó que la caldera, tuviese una detención no programada, debido a esta situación se debía quemar el combustible remanente (petróleo), como parte del proceso de apagado.

A continuación, Fiscalizadores en conjunto con Juan Vergara se dirigieron a la sala de calderas, donde se tomó registro fotográfico de los compresores y sus mantenciones a la fecha de inspección (Imagen 1 e Imagen 2):

Al respecto Juan Vergara indicó que se realizaron las mantenciones necesarias a los compresores, de lo cual se entregó el informe del incidente durante la inspección. También para asegurar que este incidente no se repitiera, Don Juan Vergara declaró que se cambió la configuración de los compresores, antes del incidente los compresores funcionaban por separado y ahora lo hacen en cadena, por lo que en caso de que ocurriese una nueva falla de un compresor inmediatamente se activará otro compresor.

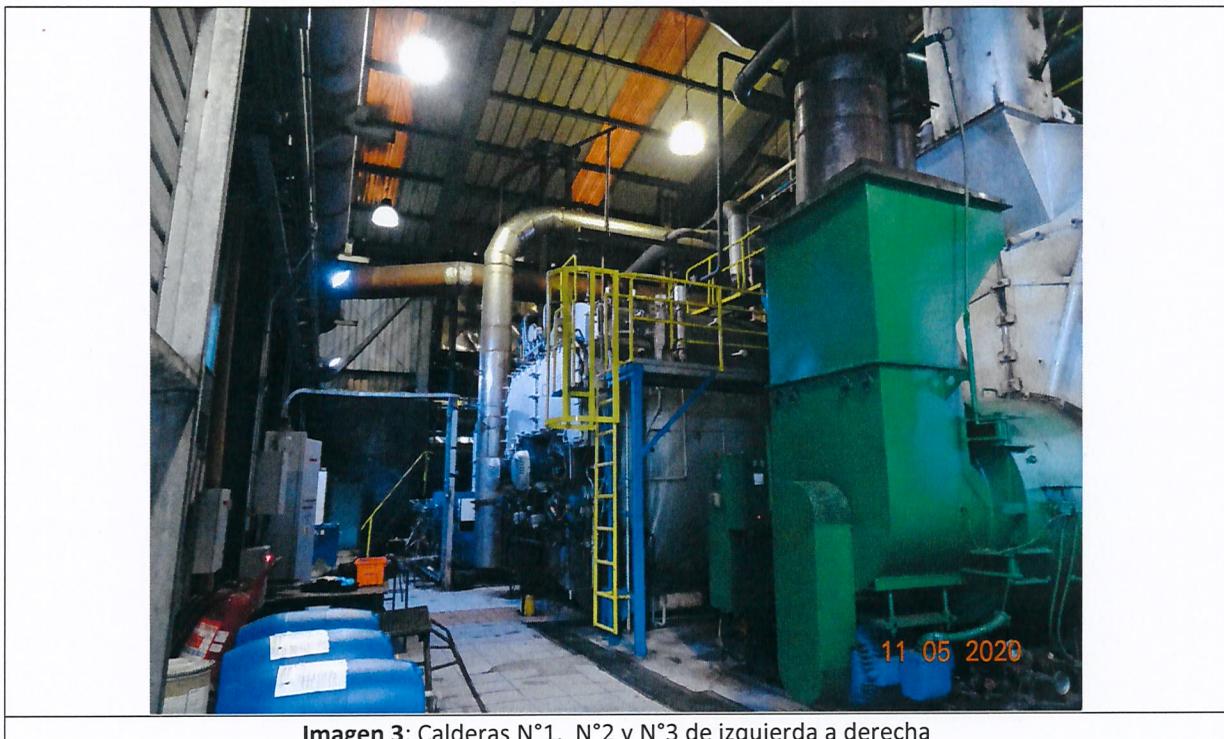
En la sala, se observan 3 calderas, a las cuales se les estaban realizando trabajos de mantenimiento al momento de la inspección. Se tomó registro fotográfico de sus placas e instalaciones (Imagen 3):

A continuación, se tiene la información de placas para cada caldera:

Caldera N°1: marca Visa, año 1994, N° de Registro SSTALH-118, presenta ITI.

Caldera N°2: marca Aalborg Vaerfs S.A. S/S Danmark, año 1965, N° de Registro SSCON-215, presenta ITI.

Caldera N°3: marca Johnston Boiler Company, año 1996, N° de Registro SSCON-153, presenta el ITI.

En la placa no se especifica el tipo de combustible usado, pero este si se especifica en los ITI así como su consumo.
