## ACTA DE INSPECCION AMBIENTAL

| 1. ANTECEDENTES | | |
|---|---|---|
| 1.4 Nombre de la Unidad Fiscalizable:<br><br>PLANTA DE ASTILLADO DE MADERA COMACO S.A. | | 1.5 Estado operacional de la Unidad Fiscalizable:<br><br>EN OPERACIÓN |

- RESOLUCIÓN DE CALIFICACIÓN AMBIENTAL N° 140/2019 DE LA CEA BIOBIO DE FECHA 27-06-2019, QUE CALIFICÓ AMBIENTALMENTE LA DIA DEL PROYECTO "PLANTA DE ASTILLADO DE MADERA COMACO S.A."

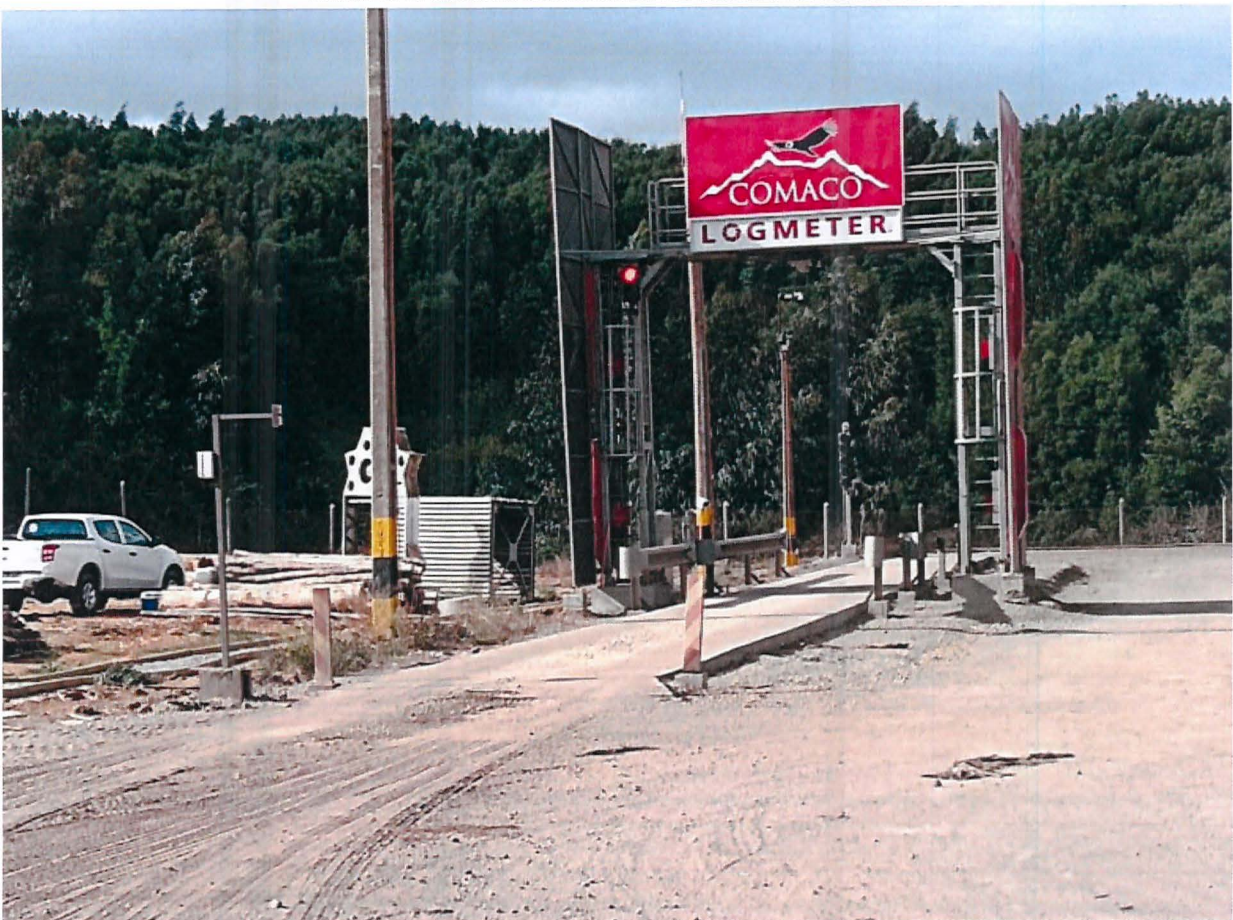
En este sector se observa la entrada de camiones, los cuales pasan en primer lugar por un sistema de medición de la altura de la carga del camión, que tiene por objetivo cuantificar la cantidad de madera cargada en cada camión.

IMAGEN 1: Sistema de medición de madera de camiones.

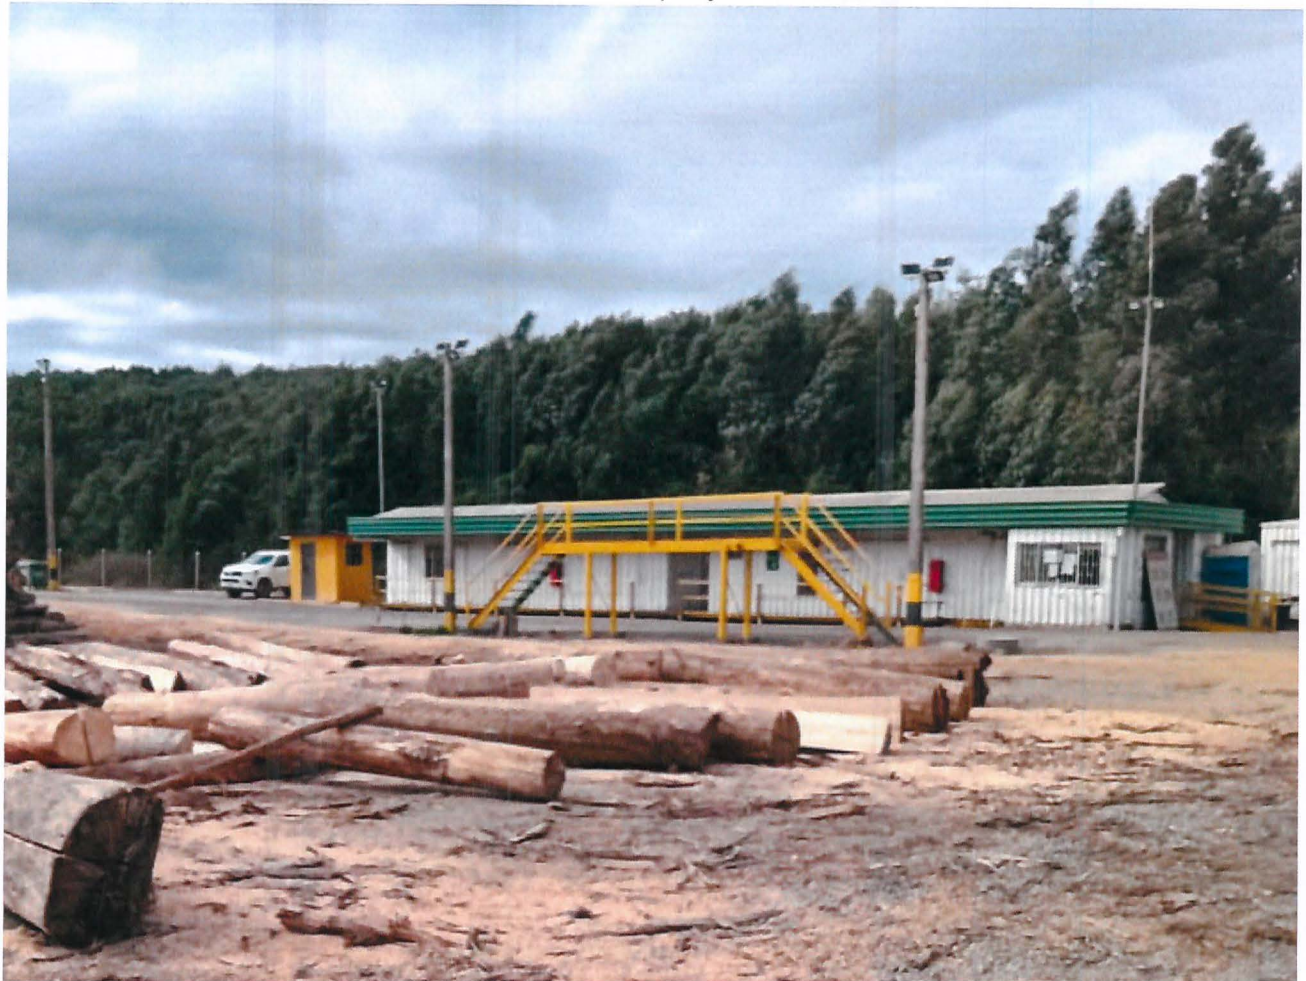
Posteriormente, pasa a una zona de pesaje, para finalmente ser descargados en el área de acopio localizada adyacente a la primera, en el mismo sector (coordenadas UTM WGS84, 18H: 5902249 mS; 662281 mE).

IMAGEN 2: Área de pesaje de camiones

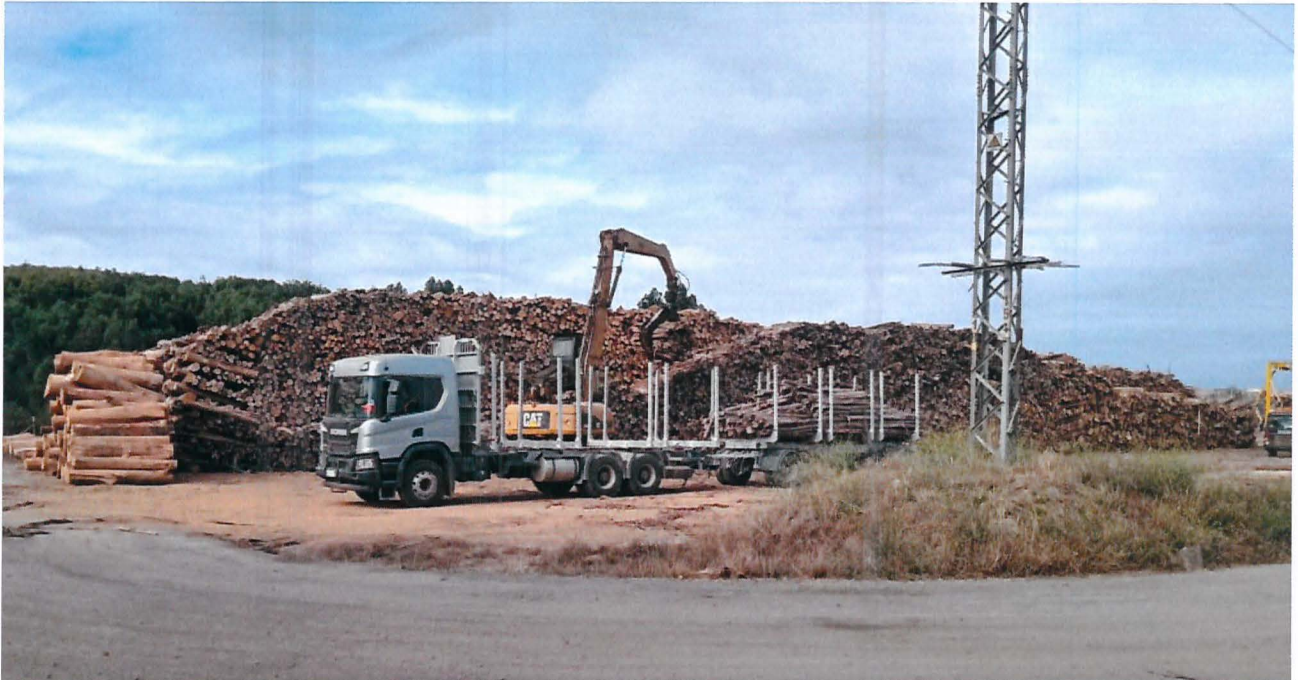
IMAGEN 3: Área de descarga y acopio de madera

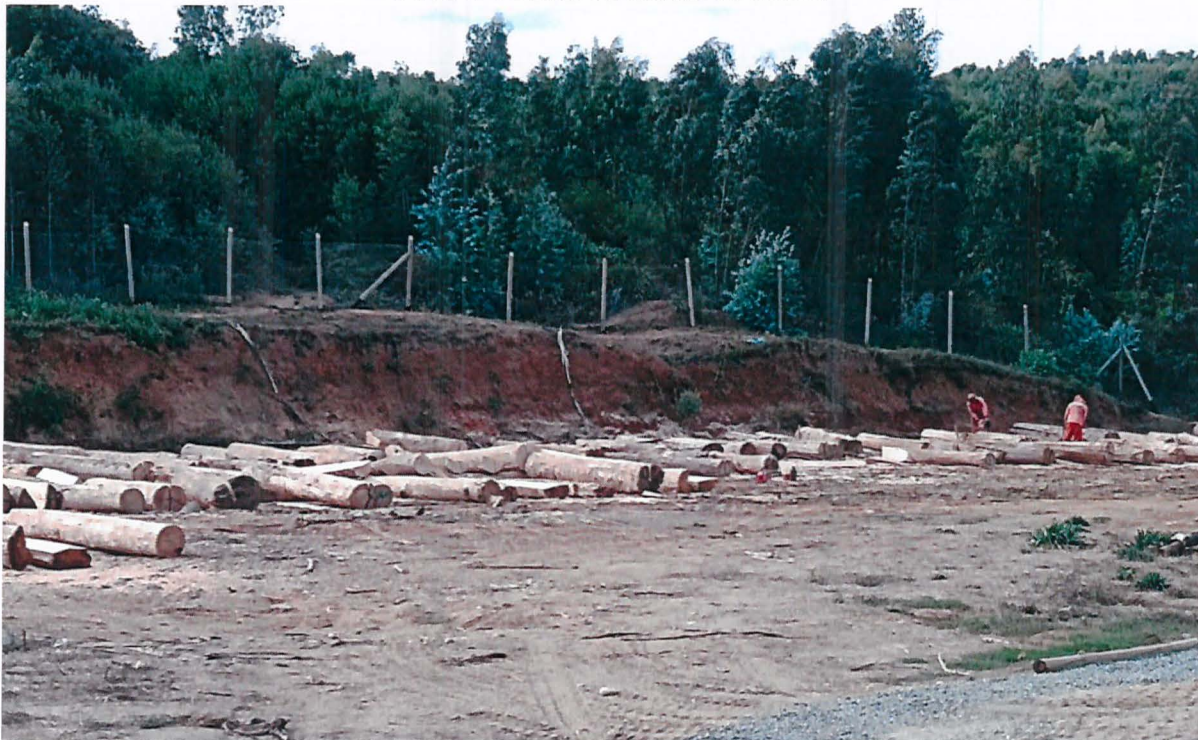
En este sector es donde se transportan las maderas más gruesas desde el sector de acopio, para ser cortadas en trozos más pequeños.

IMAGEN 4: Sector de trazado de madera

En sector Rajado de madera se observa personal (2 personas) realizando trozado de madera con motosierra. Las emisiones de presión sonora eran audibles en el sector próximo, dentro del área de Rajado. Sin perjuicio de lo anterior, por tratarse de un sector industrial consolidado, no existen viviendas o sectores habitados próximos, que sean receptores de dichas emisiones. Adicionalmente, se constata que el ruido de fondo se encuentra conformado por la actividad industrial del sector.
