## ACTA DE INSPECCION AMBIENTAL

1. ANTECEDENTES				
<b>1.1 Fecha de Inspección:</b> 28-05-2020		<b>1.2 Hora de inicio:</b> 13:46		<b>1.3 Hora de término:</b> 15:01
<b>1.4 Nombre de la Unidad Fiscalizable:</b> CT SANTA MARIA			<b>1.5 Estado operacional de la Unidad Fiscalizable:</b> OPERATIVA	
<b>1.6 Ubicación de la Unidad Fiscalizable:</b> Fundo el Manco, Ruta 160 Km 24			<b>Comuna:</b> Coronel	<b>Región:</b> Biobío
<b>1.7 Titular(es) de la Unidad Fiscalizable:</b> COLBUN S.A.			<b>Domicilio Titular</b> Fundo el Manco, Ruta 160 Km 24, Coronel, Región del Biobío	
<b>RUT o RUN:</b> 96.505.760-9	<b>Teléfono:</b> +56 224604000		<b>Correo electrónico:</b> dgordon@colbun.cl	
<b>1.8 Representante legal de la Unidad Fiscalizable:</b> Daniel Laghezza Garnica			<b>Domicilio:</b> Fundo el Manco, Ruta 160 Km 24, Coronel, Región del Biobío	
<b>RUT o RUN:</b> 22.678.422-7	<b>Teléfono:</b> +56 412107300		<b>Correo Electrónico:</b> <a href="mailto:laghezza@colbun.cl">laghezza@colbun.cl</a>

3. MATERIA ESPECÍFICA OBJETO DE LA INSPECCIÓN AMBIENTAL				
Fiscalización Medidas Plan de Ajuste Operacional, Verificación de fuentes fijas sujetas al PPDA comunas de Concepción Metropolitano.

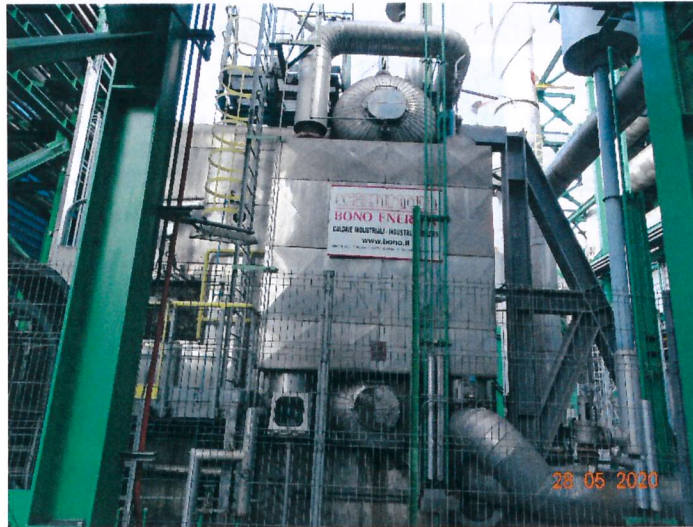
Fotografía 3: Caldera auxiliar.

A continuación, por protocolo Covid -19 adoptado por la empresa, un fiscalizador en conjunto con Marcela Arce se dirige al sector de la caldera auxiliar, para verificar su funcionamiento como se ve en la fotografía 3 a la 6.

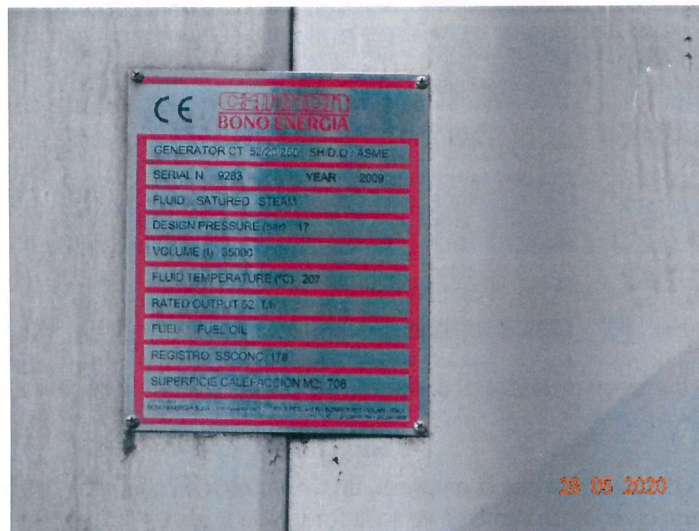
Fotografía 4: Placa caldera auxiliar.

**Caldera Auxiliar:** marca Cannon Bono Energia, año 2009, Combustible Fuel Oil, N° de Registro SSSCON-178.

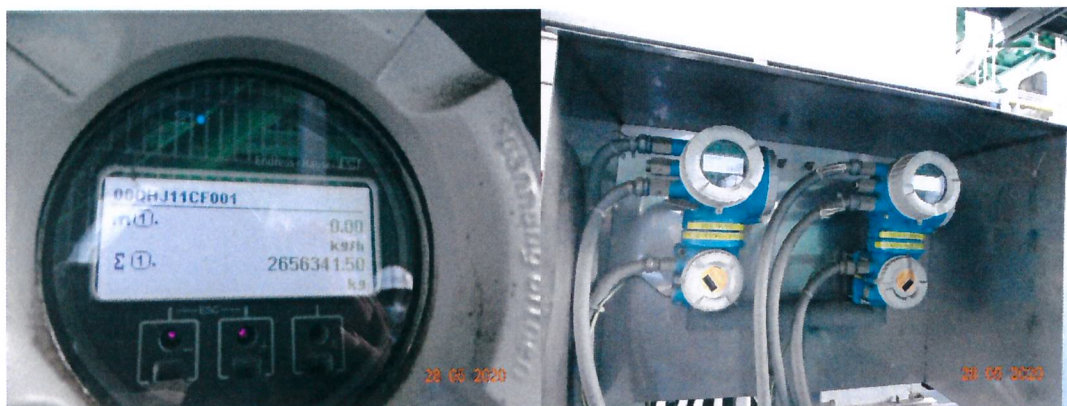
Respecto de la medida presentado en el PAO, de suspender el uso de la caldera auxiliar durante el periodo GEC (la cual es utilizada en el proceso de encendido de la caldera principal), Doña Marcela Arce señala que esta caldera también posee un flujómetro con el cual se puede verificar el consumo de combustible cero en caso de ocurrir un episodio de emergencia o preemergencia.

Fotografía 5: Flujómetro de combustible caldera auxiliar.

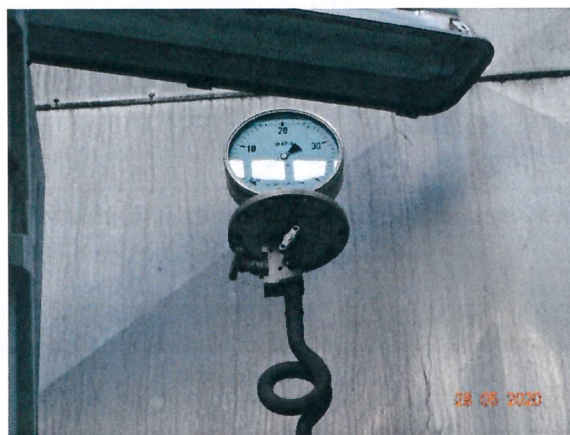
**Fotografía 6:** manómetro de la caldera auxiliar en cero, no operativa al momento de la inspección.

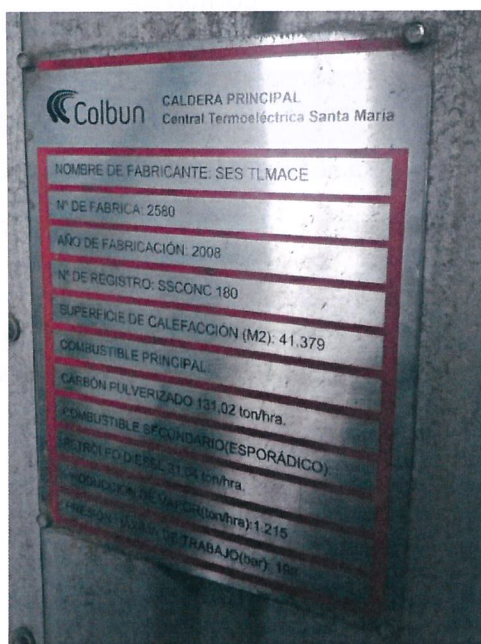
Por protocolo Covid-19 la caldera central se encuentra a aislada para proteger a sus operadores de contagio, ya que estos operan por turnos y son personal crítico para el funcionamiento de la empresa, por lo que el registro de la placa de la caldera es enviado vía electrónica a los fiscalizadores, la cual se muestra en la Fotografía 7.

**Fotografía 7:** Placa caldera principal.

**Caldera N°2:** marca SES TLMACE., año 2008, Combustible Carbón pulverizado 131,02 ton/hr y diésel como secundario 31,04ton/hr, N° de Registro SSSCON-180.
