## ACTA DE INSPECCION AMBIENTAL

1. ANTECEDENTES		
<b>1.1 Fecha de Inspección: 22-10-2020</b>		<b>1.2 Hora de inicio: 13:00 hrs</b>
		<b>1.3 Hora de término: 13:40 hrs</b>
<b>1.4 Identificación de la actividad, proyecto o fuente fiscalizada:</b> PLANTA FAENADORA SAN CARLOS		<b>1.5 Fase de la actividad, proyecto o fuente fiscalizada: OPERACIÓN</b>
<b>1.6 Ubicación de la actividad, proyecto o fuente fiscalizada:</b> PANAMERICANA SUR KM 378, COMUNA DE SAN CARLOS, REGIÓN DE ÑUBLE.		
<b>1.7 Titular de la actividad, proyecto o fuente fiscalizada:</b> HUGO NAJLE HAYE		<b>Domicilio:</b> Curapalihue N° 482, Linares, Región del Maule
<b>RUT o RUN: 3.611.018-K</b>	<b>Teléfono: 73 2210298</b>	<b>Correo electrónico:</b> Moisés Vergara Cárdenas <abogadomvc@gmail.com>
<b>1.8 Representante Legal de la actividad, proyecto o fuente fiscalizada:</b> HUGO NAJLE HAYE		<b>Domicilio:</b> Curapalihue N° 482, Linares, Región del Maule
<b>RUN: 3.611.018-K</b>	<b>Teléfono: 73 221 0298</b>	<b>Correo electrónico:</b> Moisés Vergara Cárdenas <abogadomvc@gmail.com>

2. MOTIVO DE LA ACTIVIDAD DE FISCALIZACIÓN (Marque con x según corresponda)	
<b>2.1 Programada:</b> <input checked="" type="checkbox"/>	<b>2.2 No pr

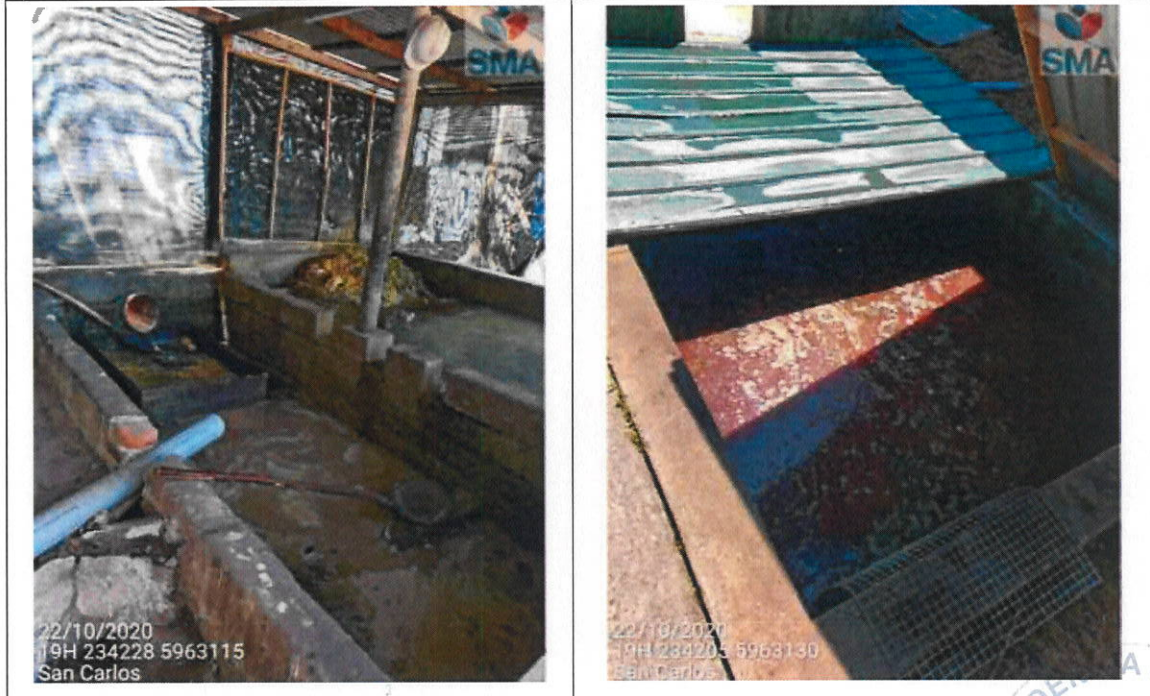
- Tratamiento Primario. La línea de salida del área de faenamiento, está compuesto por piscinas de hormigón techada y sellada perimetralmente con malla ratchet con operador presente, la piscina presenta desnivel y separación de líneas. Además, se mantienen separación de contenido gástrico como se expresa en la foto 1 dado que en este sector se reciben RILEs de aguas verdes de faena de vacunos y de faena de cerdos.

<b>Foto 1 Cámara de recepción tratamiento primario de aguas verdes</b>	<b>Foto 2 Cámara de recepción de aguas rojas</b>
--	--

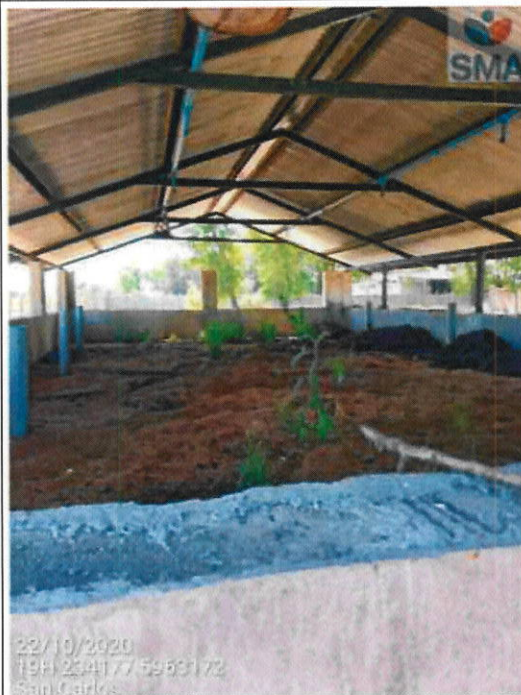
Foto 4 Lombrifiltro Sur

- Tratamiento secundario, basado en dos unidades de lombrifiltros, las que al momento de la visita no realizan

irrigación, dado que se está en proceso de sistema de impulsión, no existiendo mayores observaciones al respecto en lo que se refiere a vectores u olores asociados a la actividad foto 4 y 5.
