ACTA DE INSPECCION AMBIENTAL

(FORMATO DE ACTA PARA NORMAS DE EMISIÓN, CALIDAD Y PLANES DE PREVENCIÓN Y/O DESCONTAMINACIÓN AMBIENTAL)

3. MATERIA ESPECÍFICA OBJETO DE LA INSPECCIÓN AMBIENTAL				
FISCALIZACION EN EL MARCO DEL PPDA CHILLAN – CHILLAN VIEJO – EMERGENCIA AMBIENTAL – GEC 2020

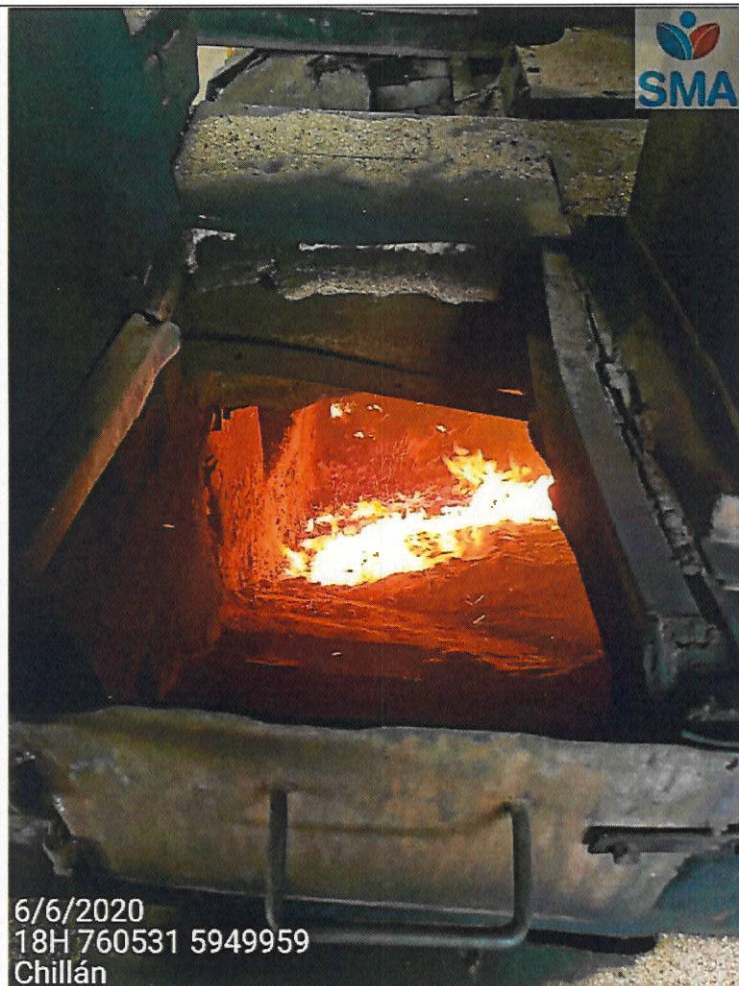
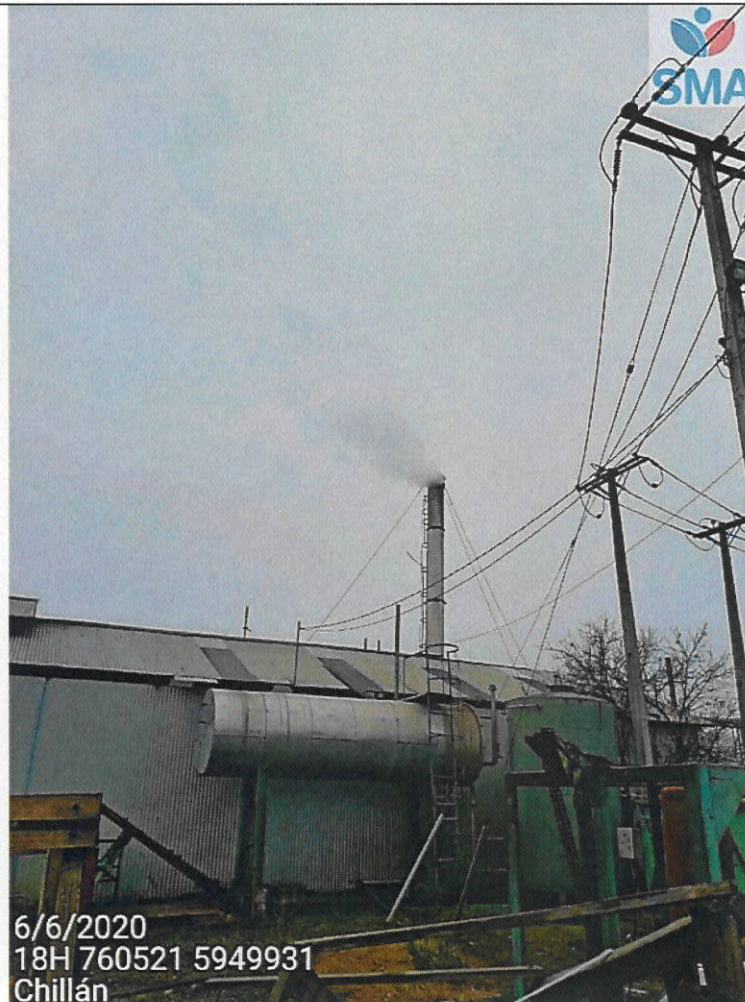
1. La caldera de vapor **SSÑUB-42** marca **SOCOMETAL** al momento de la visita se encuentra **ENCENDIDA CON FUEGO EN HOGAR**.

Finalmente se hace presente que el Art. 67 del DS 48/16 establece restricciones operacionales a las instalaciones que presentes calderas superiores a 75 KWt ante episodios críticos de **Alerta, Preemergencia y Emergencia Ambiental**. En este caso particular la caldera se encuentra **ENCENDIDA** durante la fiscalización.

Chequeo caldera encendida durante la fiscalización

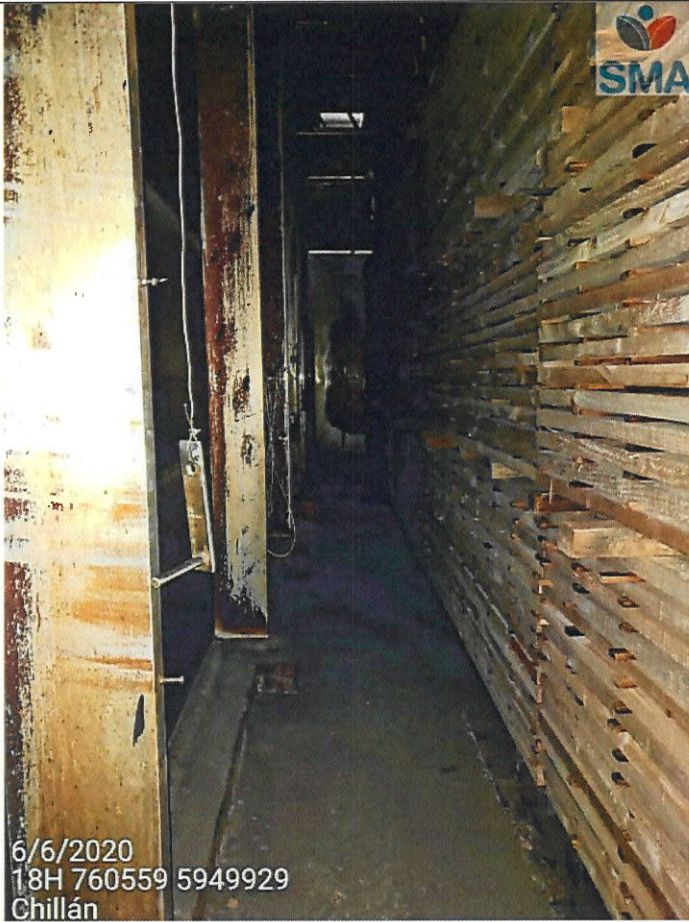
Posteriormente, se chequean las dos cámaras de secado de madera, donde la cámara N°1 es de tipo túnel y se encuentra cargada madera verde, abierta y sin funcionar (totalmente fría). Por otra parte, la cámara N° 2 es de tipo túnel, se encuentra cargada de madera verde, cerrada y sin funcionamiento (totalmente fría). Complementario a ello se chequea línea de presión la que se encuentra en 0 (Cero).

Cámara Secado N° 1 Cargada y sin funcionamiento.
