ORDENA MEDIDA PROVISIONAL PRE-  
PROCEDIMENTAL QUE INDICA

RESOLUCIÓN EXENTA N° 1315

#### **I.- Antecedentes generales del proyecto objeto de la medida provisional.**

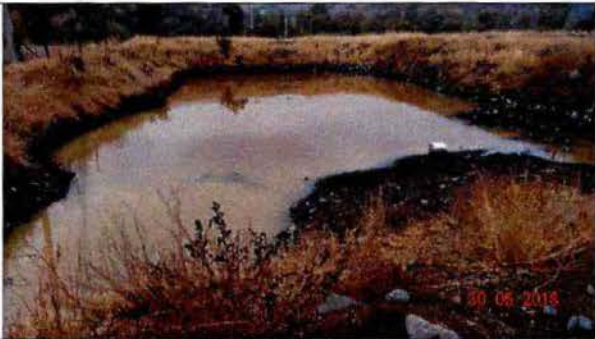
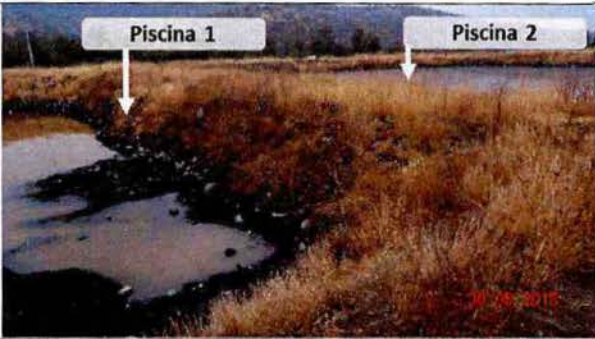
19. Seguidamente, los encargados del plantel relataron que disponen el efluente mediante su infiltración a la napa subterránea. Para ello, se construyeron 7 piscinas para acumular riles, cuyas características no fueron evaluadas ambientalmente, ni informadas a los organismos sectoriales competentes. De dichas piscinas, 5 no poseen impermeabilización y 2 se observaron con impermeabilización deficiente, tal como se puede apreciar en las siguientes imágenes, representativas de las denominadas Piscinas 1 y 2:

Fotografía 6	Fecha: 30 de mayo de 2018		Fotografía 7	Fecha: 30 de mayo de 2018	
Coordenadas UTM DATUM WGS84 HUSO 19s	Norte: 6.334.965	Este: 320.504	Coordenadas UTM DATUM WGS84 HUSO 19s	Norte: 6.334.958	Este: 320.504
Descripción del medio de prueba: Piscina N°1 (nomenclatura de la Inspección SMA 2018). En conjunto con la Piscina N°2, conformaron la Primera Piscina de acumulación de Riles.			Descripción del medio de prueba: Separación de las Piscinas N°1 (izquierda) y N°2 (derecha), existente al menos desde el 22 de octubre de 2014 (ver Figura 5).

a) De conformidad al artículo 48 letra b) de la LOSMA, se ordena el sellado inmediato de todos los extremos de las tuberías que descargan líquidos a las 7 piscinas no autorizadas, ubicados todos ellos en el sector de piscinas de acumulación de RILes. Una vez sellados los extremos de las tuberías, el sistema de tratamiento de riles debe seguir funcionando, ajustándose estrictamente a los términos y condiciones que fueron autorizados en la RCA N° 466/2008. Esta medida debe ser implementada en el plazo máximo de 10 días hábiles, a contar de la notificación de la presente resolución, y en ese mismo plazo, deberá ingresarse un informe que explique todas las actividades efectuadas para el sellado temporal del efluente y la materialización del sellado mismo,

d) De conformidad a la letra a) del artículo 48 de la LOSMA, el titular deberá presentar un "programa de limpieza y sellado" de todas las piscinas de disposición de riles sin autorización ambiental. El programa deberá ser presentado en el plazo máximo de 10 días hábiles, detallando todas las actividades programadas y las ya efectuadas para la limpieza (retiro de porción de suelo afectada) y el sellado de las piscinas de almacenamiento de RILes sin autorización ambiental, incluyendo una Carta Gantt asociada a la limpieza y sellado total de las piscinas no autorizadas.

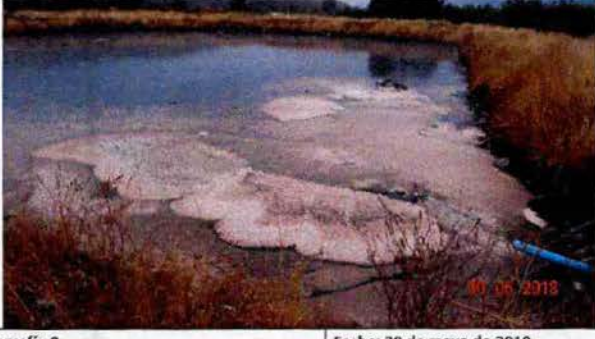
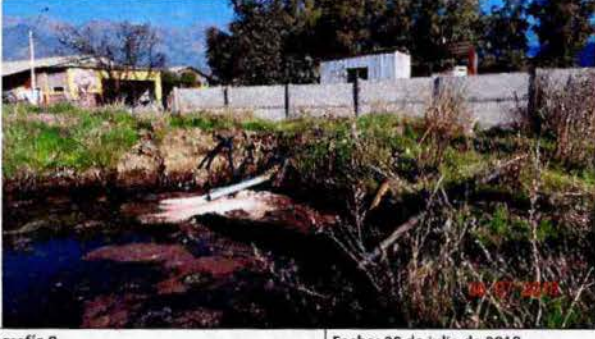
Fotografía 8	Fecha: 30 de mayo de 2018		Fotografía 9	Fecha: 30 de julio de 2018	
Coordenadas UTM DATUM WGS84 HUSO 19s	Norte: 6.334.949	Este: 320.508	Coordenadas UTM DATUM WGS84 HUSO 19s	Norte: 6.334.949	Este: 320.514
Descripción del medio de prueba: Descarga a Piscina N°2 (nomenclatura de la Inspección SMA 2018). En conjunto con la Piscina N°1, conformaron la Primera Piscina de acumulación.			Descripción del medio de prueba: Descarga a Piscina N°2 (nomenclatura de la Inspección SMA 2018). En conjunto con la Piscina N°1, conformaron la Primera Piscina de acumulación.

b) De conformidad a la letra a) del artículo 48 de la LOSMA, el titular deberá efectuar el retiro de la totalidad de los riles desde la Piscina de Acumulación N°6 (última piscina construida) y que se ubica en las coordenadas Datum WGS84, E: 320.545, N: 6.334.871. Esta medida debe ser implementada en el plazo máximo de 15 días hábiles, a contar de la notificación de la presente resolución, y en esa misma fecha, se debe ingresar un informe con fotografías fechadas y georreferenciadas que den cuenta del retiro de los RILes, acompañando el contrato u otro medio verificador que acredite la contratación de un servicio de disposición final de riles en lugar autorizado para estos fines.

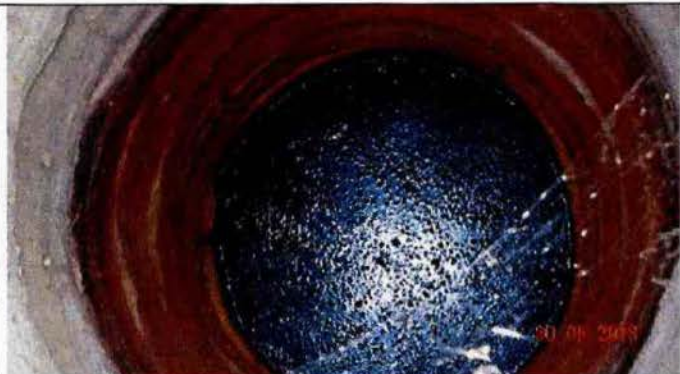
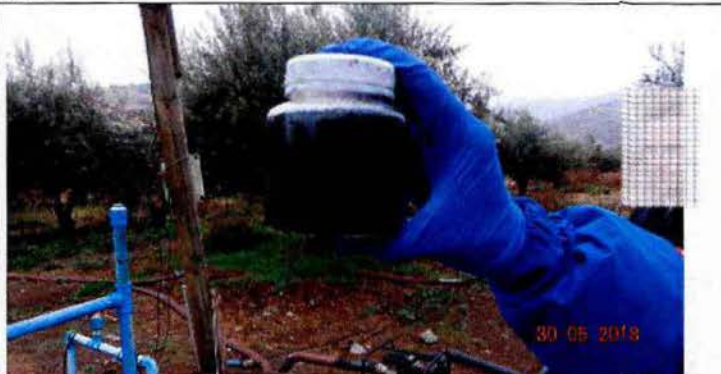
42. Durante las fiscalizaciones se tomaron muestras desde ambos pozos, y los resultados de estos análisis arrojaron que sus parámetros se asemejan a las piscinas no autorizadas de disposición de riles, especialmente respecto a Iones Cloruro y Sodio, por lo que se puede señalar que las aguas de ambos pozos han sido afectadas por riles, provenientes de la infiltración realizada por APROACEN. Las siguientes imágenes, nos permiten graficar el nivel de afectación de los pozos<sup>7</sup>:

Fotografía 1	Fecha: 30 de mayo de 2018		Fotografía 2	Fecha: 30 de mayo de 2018	
Coordenadas UTM DATUM WGS84 HUSO 19s	Norte: 6.334.857	Este: 320.424	Coordenadas UTM DATUM WGS84 HUSO 19s	Norte: 6.334.823	Este: 320.417
Descripción del medio de prueba: Vista interior del Pozo "Sandra Moreno 1".			Descripción del medio de prueba: Muestra de agua del Pozo "Sandra Moreno 1".

43. Las imágenes hablan por sí mismas, y demuestran que la actividad de APROACEN ha afectado la napa subterránea, haciendo insalubre sus aguas, las cuales han terminado por transformarse en un ril. Ambos pozos afectados, se encuentran a una distancia menor a 50 metros de otros 3 pozos de extracción de agua, constituyéndose un riesgo de daño inminente a dichas aguas, lo que incluye a un segundo pozo de Sandra Moreno, el que se ubica a 40 metros al sur del acuífero afectado y fue habilitado después de la afectación del primer pozo. En la imagen que se expone a continuación, se aprecia la ubicación de los dos pozos dañados y la ubicación de los otros pozos que encuentran en riesgo de afectación:

e) De conformidad al artículo 48 letra f), el titular debe realizar un muestreo de las aguas, y la medición y análisis de las mismas, todas ellas de cargo del infractor, a ser obtenidas desde: (a) todos los pozos de extracción de agua ubicados al interior de las instalaciones de los socios de APROACEN, y (b) todos los sistemas de alcantarillado particular ubicados al interior de las instalaciones. En específico, se deben determinar los siguientes parámetros por cada muestra de agua: Nitrato ( $\text{N-NO}_3^-$ ), Nitrito ( $\text{N-NO}_2^-$ ), Alcalinidad Parcial ( $\text{CaCO}_3$ ), Alcalinidad Total ( $\text{CaCO}_3$ ), Aceites y Grasas (A y G), Bicarbonato ( $\text{CaCO}_3$ ), Calcio Total, Carbonatos ( $\text{CaCO}_3$ ), Cloruro (Cl), Hierro Total, Fluoruro ( $\text{F}^-$ ), Magnesio, Sodio Total, Potasio total, Nitrógeno Total Kjeldahl (NKT), Nitrógeno Total (NT), Sulfuro, Sulfato ( $\text{SO}_4^{2-}$ ), pH, Conductividad, y Sólidos Disueltos Totales. Las muestras de agua deben ser obtenidas por una Entidad Técnica de Fiscalización Ambiental (ETFA), con el respectivo alcance en los parámetros requeridos, autorizada por esta Superintendencia, y los Informes de determinación analítica deben ser emitidos por un Laboratorio en las mismas condiciones. Cada muestra debe tener información sobre la ubicación, en coordenadas Datum WGS 84, Huso 19 Sur. Se debe tomar muestras, al menos, en los siguientes puntos:
