# ANEXO FOTOGRÁFICO

<b>Fecha de Inspección:</b> 27-05-2021	<b>Nombre de la Unidad Fiscalizable:</b> Carnicería Río Blanco	<b>Dirección:</b> Eleuterio Ramírez N°1458	<b>Registro:</b> CCA
---	---	---	-------------------------

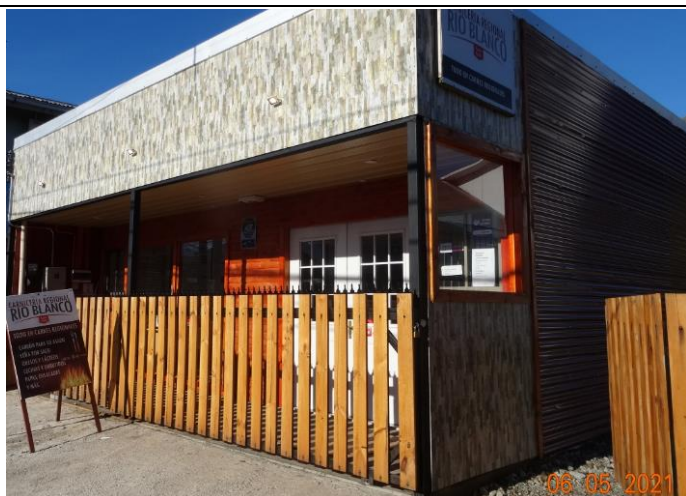
**Fotografía 1**

**Descripción del medio de prueba:** Carnicería Río Blanco, Pto. Aysén.

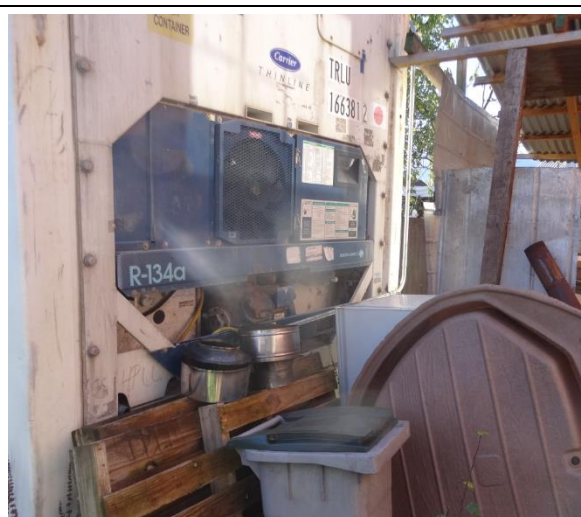
**Fotografía 2**

**Descripción del medio de prueba:** Parte posterior del contenedor de congelados de la carnicería, se observa ventilador y compresor sin protección.

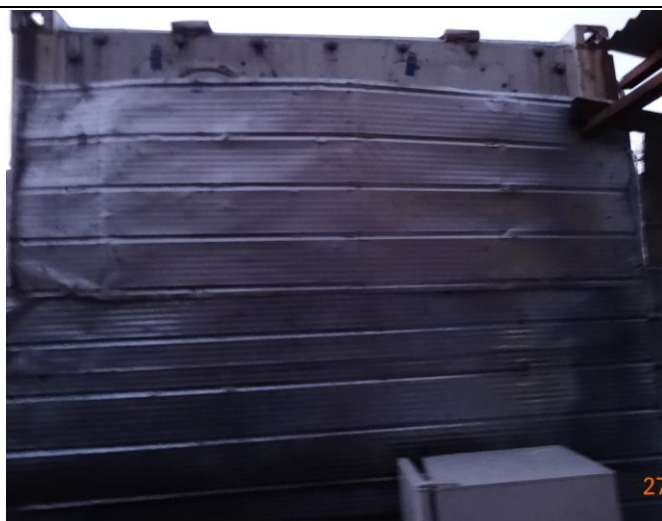
**Fotografía 3**

**Descripción del medio de prueba:** Parte posterior del contenedor de congelados de la carnicería, se observa aislamiento con fisitem y zinc

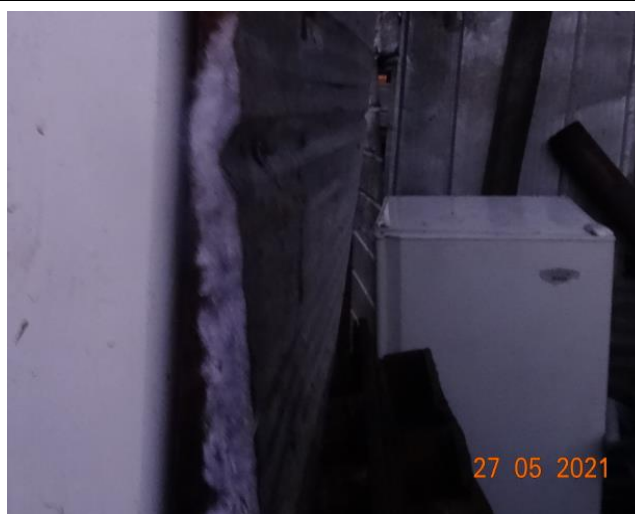
**Fotografía 4**

**Descripción del medio de prueba:** Vista de perfil de la aislación instalada en el ventilador y compresor, doble capa de 5 cm de fisitem y plancha de zinc de 3.5mm
