ACTA DE INSPECCION AMBIENTAL

1. ANTECEDENTES				
1.1 Fecha de Inspección: 17.05.2021		1.2 Hora de inicio: 13:20		1.3 Hora de término: 14:10
1.4 Nombre de la Unidad Fiscalizable: PLANTA FORESTAL MASMADERA			1.5 Estado operacional de la Unidad Fiscalizable: SIN OPERACIÓN DE CALDERA

3. MATERIA ESPECÍFICA OBJETO DE LA INSPECCIÓN AMBIENTAL				
FISCALIZACION EN EL MARCO DEL PPDA CHILLAN – CHILLAN VIEJO – PRE-EMERGENCIA AMBIENTAL – GEC 2021

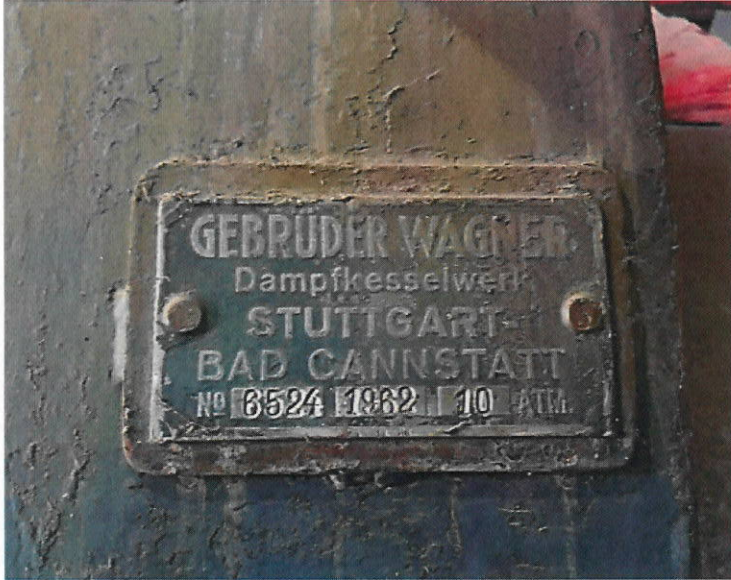
Placa Caldera

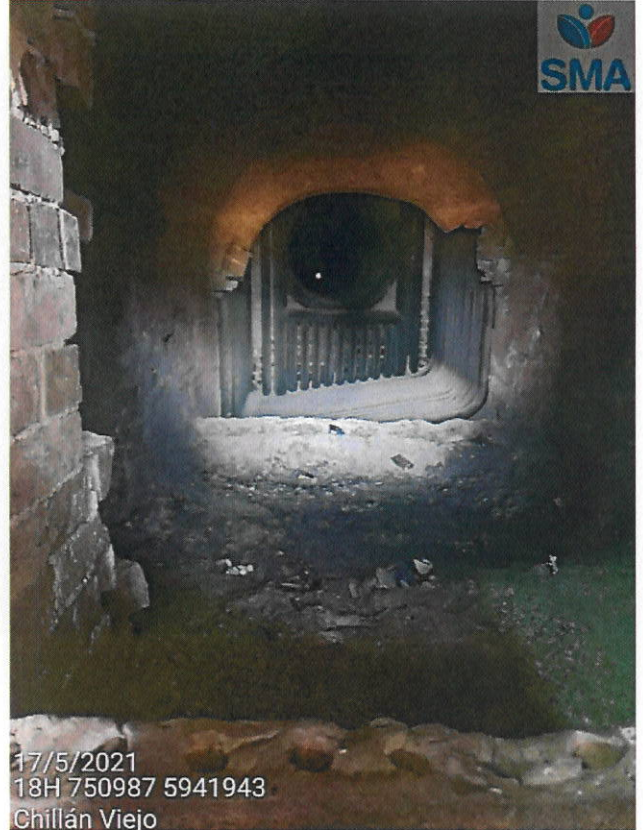
Se inicia la actividad de fiscalización ambiental en día de **PRE-EMERGENCIA AMBIENTAL** en conjunto con el Sr. Francisco Molina Rivas a las 13:20 horas, donde se da cuenta que la caldera GEBRUDER WAGNER VAPOR INDUSTRIAL N° 6524 AÑO 1962 10 ATM de biomasa forestal no tratada **NO ESTA OPERATIVA al momento de la fiscalización, mantiene su HOGAR APAGADO y LIBRE.** Además, se realizan trabajos en líneas de abatimiento de material particulado.

Ausencia de combustible en hogar

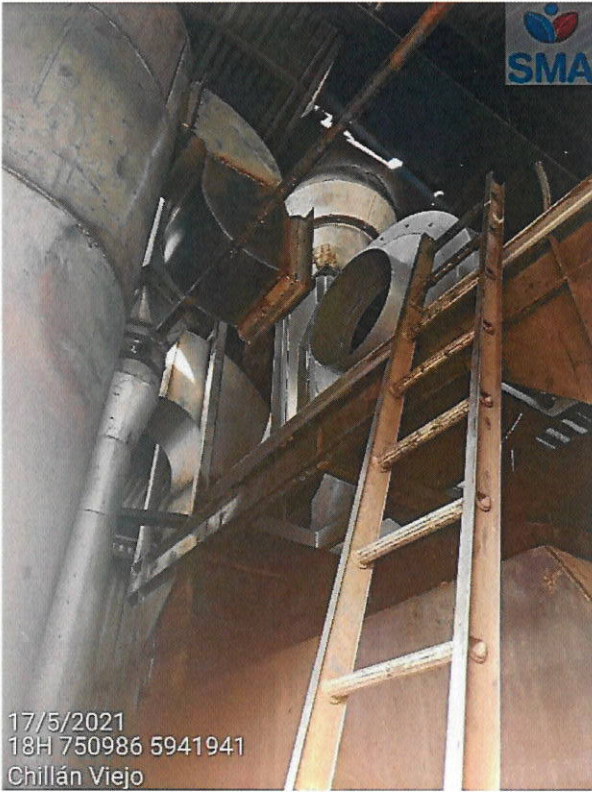
el que al momento de la inspección mantiene obras pendientes de conexión e instalación de motor de línea de extractor.

Desconexión de línea de abatimiento de caldera

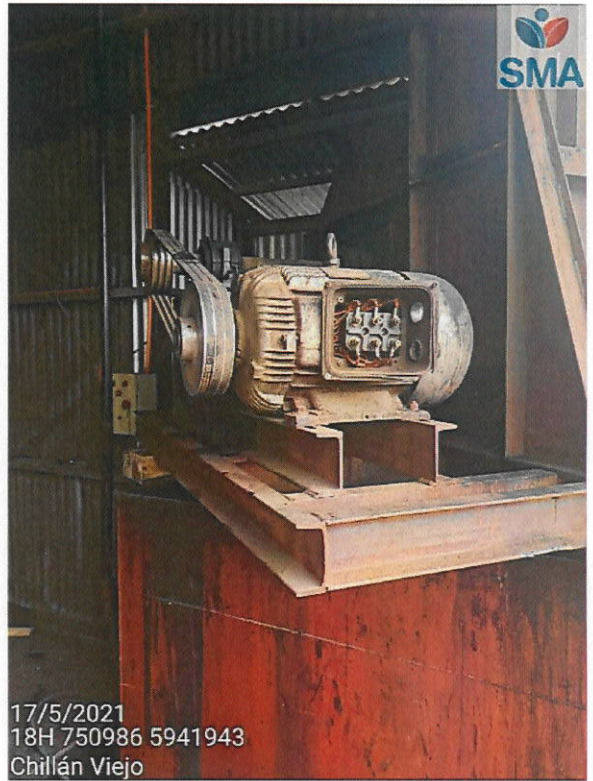
Sr. Francisco Molina Informa que durante este año no ha operado la caldera, aún se trabaja en sistema de abatimiento, dado que se quemó un motor de la línea de extracción de gases, repuesto que llegó hace poco y se espera montar y poner en funcionamiento dentro de los próximos días.

Motor extractor en reparaciones y desmontado
