INFORME TÉCNICO DE MONITOREO AMBIENTAL

MEDICIONES DE RUIDO A:
“PROYECTO EDIFICIO EDUARDO CASTILLO VELASCO”
EN LA ETAPA DE CONSTRUCCIÓN

Mediciones realizadas según Acta de Inspección Ambiental (AIA)
23 de septiembre de 2021

Para:	Evelyn Orellana Pino	Doc.:	MED1823.1-02-21
Empresa:	Constructora ISA S.A.		
Fecha de Entrega:	18 de octubre de 2021	Inspector Ambiental:	Marco Clemente Valenzuela
Elaboración:	Bárbara Salazar Lillo	Revisión:	Nicolás Acuña Caro

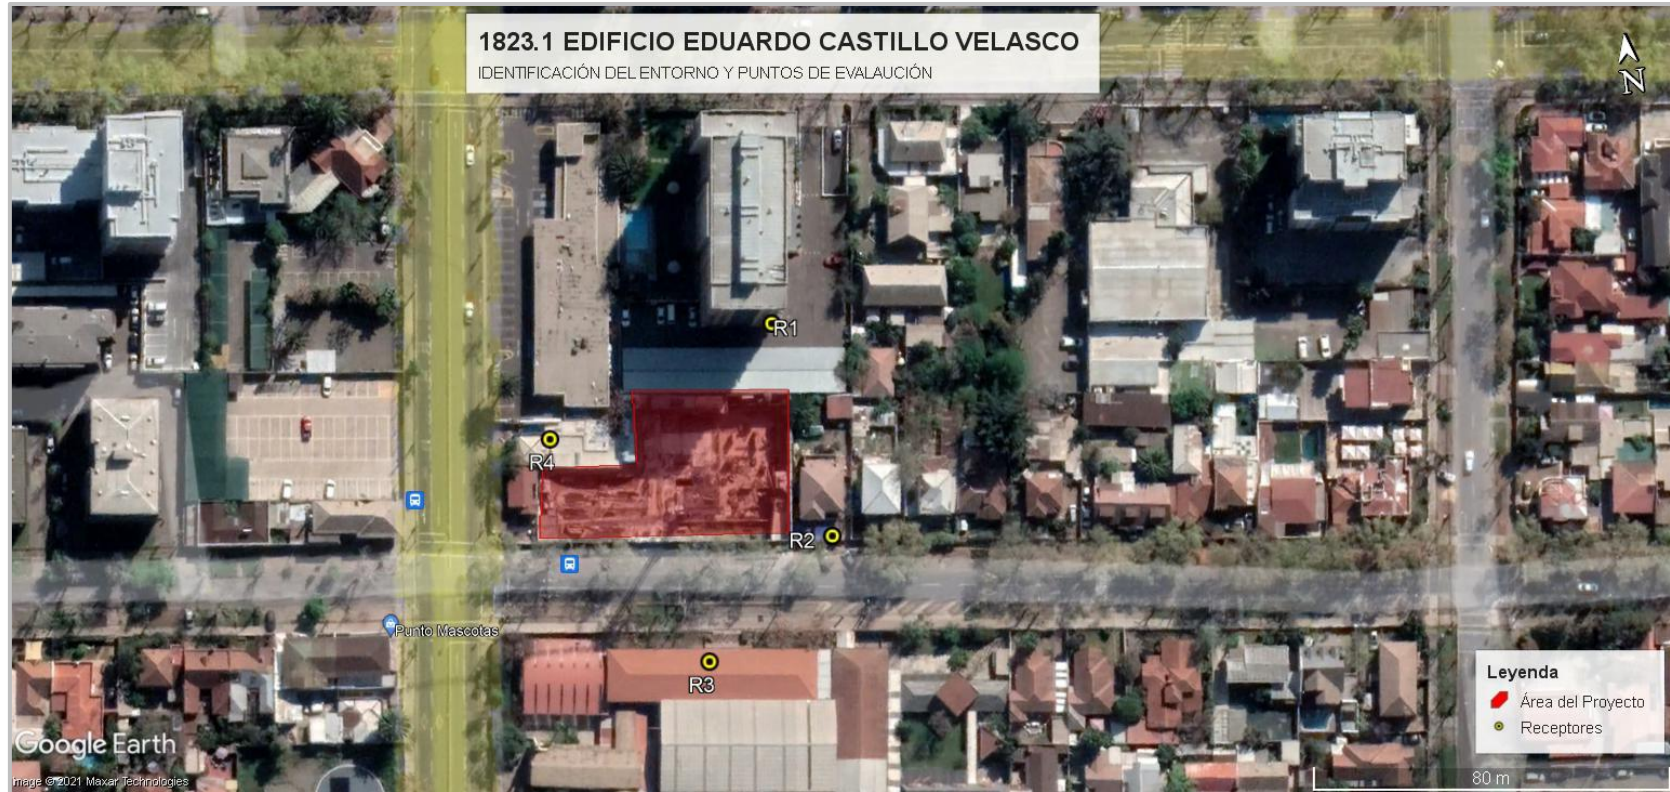
Figura 2: Identificación del entorno y puntos de evaluación.

Identificación de la actividad, proyecto o fuente: Proyecto Edificio Eduardo Castillo Velasco.	
Comuna: Ñuñoa.	Ubicación de la actividad, proyecto o fuente: Eduardo Castillo Velasco N°2530
Región: Región Metropolitana.	
Titular de la actividad, proyecto o fuente: Ingenieros S.A.	RUT: 96.522.120-4
Domicilio Titular: Av. Kennedy 7600 Of. 602, Vitacura.	Correo electrónico: epantoja@isa.cl
	Teléfono: 22 5136800 22 8649308
Identificación del Representante Legal: Ernesto Hurtado Latrop	RUT: 8.663.618-2
Domicilio Representante Legal: Av. Kennedy 7600 Of. 602, Vitacura.	Correo electrónico: ehurtado@isa.cl
	Teléfono: 22 5136800
Fase de la actividad, proyecto o fuente: Fase de Construcción.	
Tipo de fuente: Estado de funcionamiento de Obra en construcción Proyecto Edificio Eduardo Castillo Velasco, en fase constructiva normal de acuerdo con el avance de las obras (Etapa obra gruesa), según lo informado por el encargado de las mediciones por parte del titular. Fuentes reconocibles: Golpes, caída de material, martillazos a moldajes, corte con sierra circular, gritos de trabajadores, camión mixer descargando hormigón a capacho y a bomba de hormigón, grúa torre moviendo materiales, silbato rigger y lavado de bomba de hormigón.

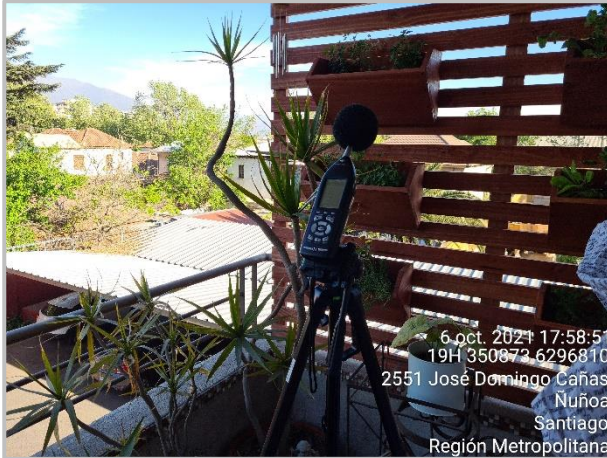
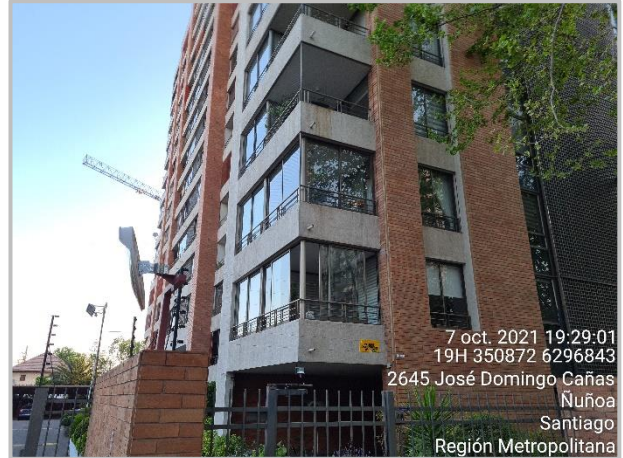
PUNTO R1

En la presente campaña de medición fue posible realizar la medición en el patio interior de las viviendas en los receptores R2 y R4. Las mediciones en el receptor R1 se realizan en el balcón de la vivienda ubicada en el tercer piso, mientras que el receptor R3 es medido en la sala de profesores del Colegio Preciosa Sangre, con orientación directa a la entrada y salida de camiones de la obra.

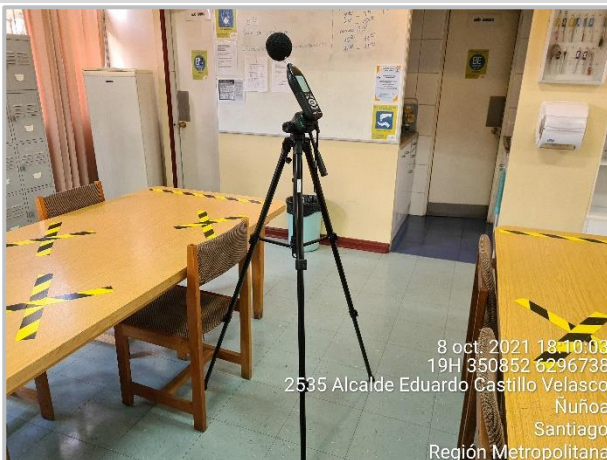
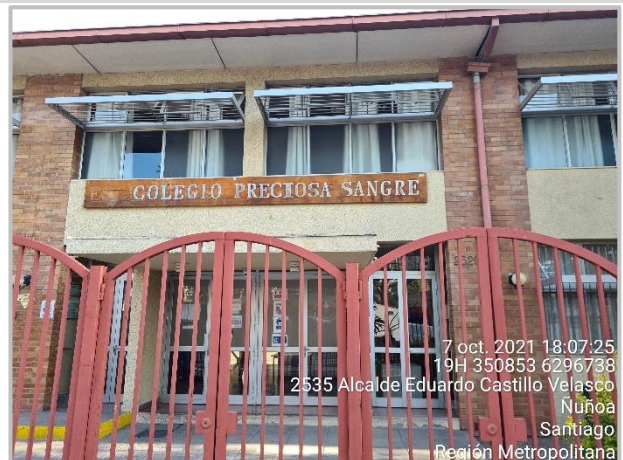
PUNTO R3

En R3 el inspector ambiental constata en terreno que el ruido de fondo no interfiere en la medición realizada al interior del receptor.

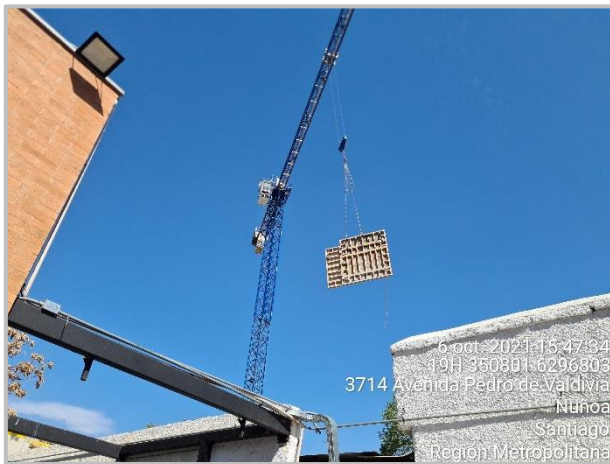
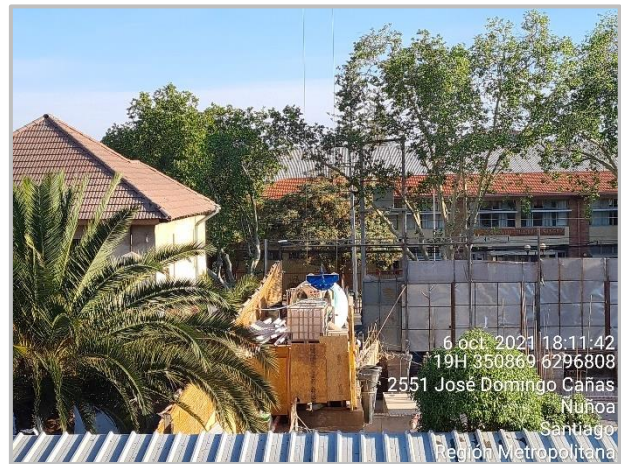
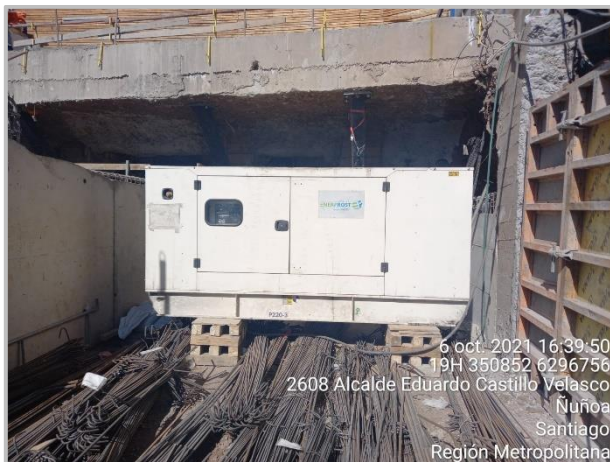
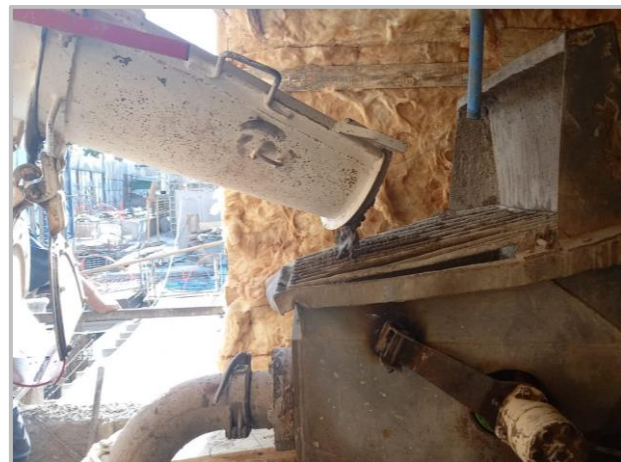
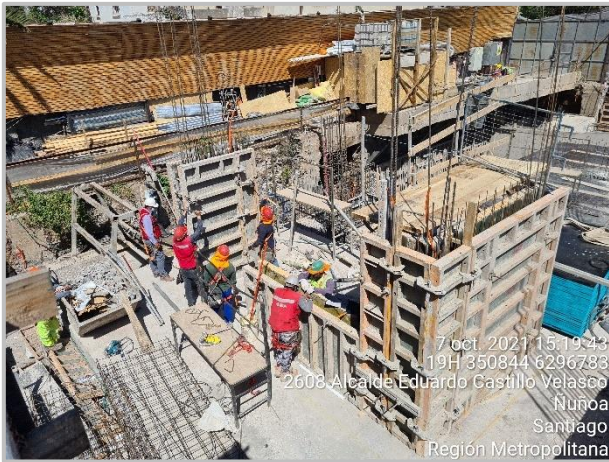
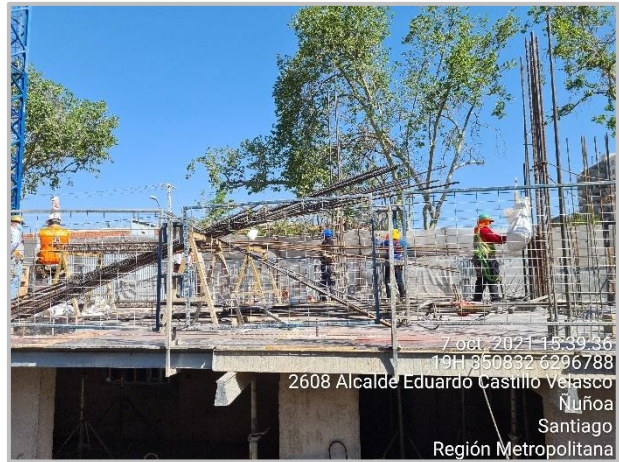
Figura 3: Principales Fuentes de Ruido identificadas al momento de las mediciones.

Las fuentes de ruido identificadas en la presente campaña corresponden a la condición operativa "normal" en período diurno, según lo declarado por el titular. Algunas fuentes emisoras identificadas en terreno fueron: golpes, caída de material, cortes con sierra circular, martillazos, silbato, grúa torre, camión mixer y lavado de bomba de hormigón. Algunas imágenes de las principales fuentes de ruido y estado de las faenas al momento de las mediciones se presentan a continuación.

Día 1 (06/10/2021): No se contemplan trabajos de hormigonado con bomba de hormigón si no que, con capacho, por lo tanto, el lavado de bomba de hormigón sólo se realiza con agua para realizar la evaluación, la cual presenta una falla al momento de realizar la medición en R1. En R2, R3 y R4 se miden sin mayores inconvenientes.

Día 2 (07/10/2021): Existen trabajos de hormigonado con capacho y bomba de hormigón, siendo percibida la descarga de hormigón en los receptores R1, R2 y R3. Además, es posible percibir el lavado de bomba de hormigón más descarga de hormigón a capacho en R1, siendo esta la peor condición de emisiones posible.

Día 3 (08/10/2021): Personal de la constructora indica que se realizarán trabajos de hormigonado, siendo éstos cancelados al paso de unas horas por problemas con la empresa proveedora de materia prima Cementos Biobio, lo que provoca un retraso en la medición. Se constata en terreno la existencia de trabajos manuales y cortes con sierra.

En resumen, se tiene que el lavado de bomba que se realiza durante el primer y tercer día de medición es sólo con agua, mientras que el segundo día las tuberías y la bomba de hormigón se encontraban con materia prima, siendo el segundo día de evaluación el que representa de mejor forma la condición de mayor exposición de receptores a las emisiones de ruido del Proyecto. Sin perjuicio de lo anterior, es necesario mencionar que la actividad de lavado de bomba se realiza al final la jornada de trabajo.

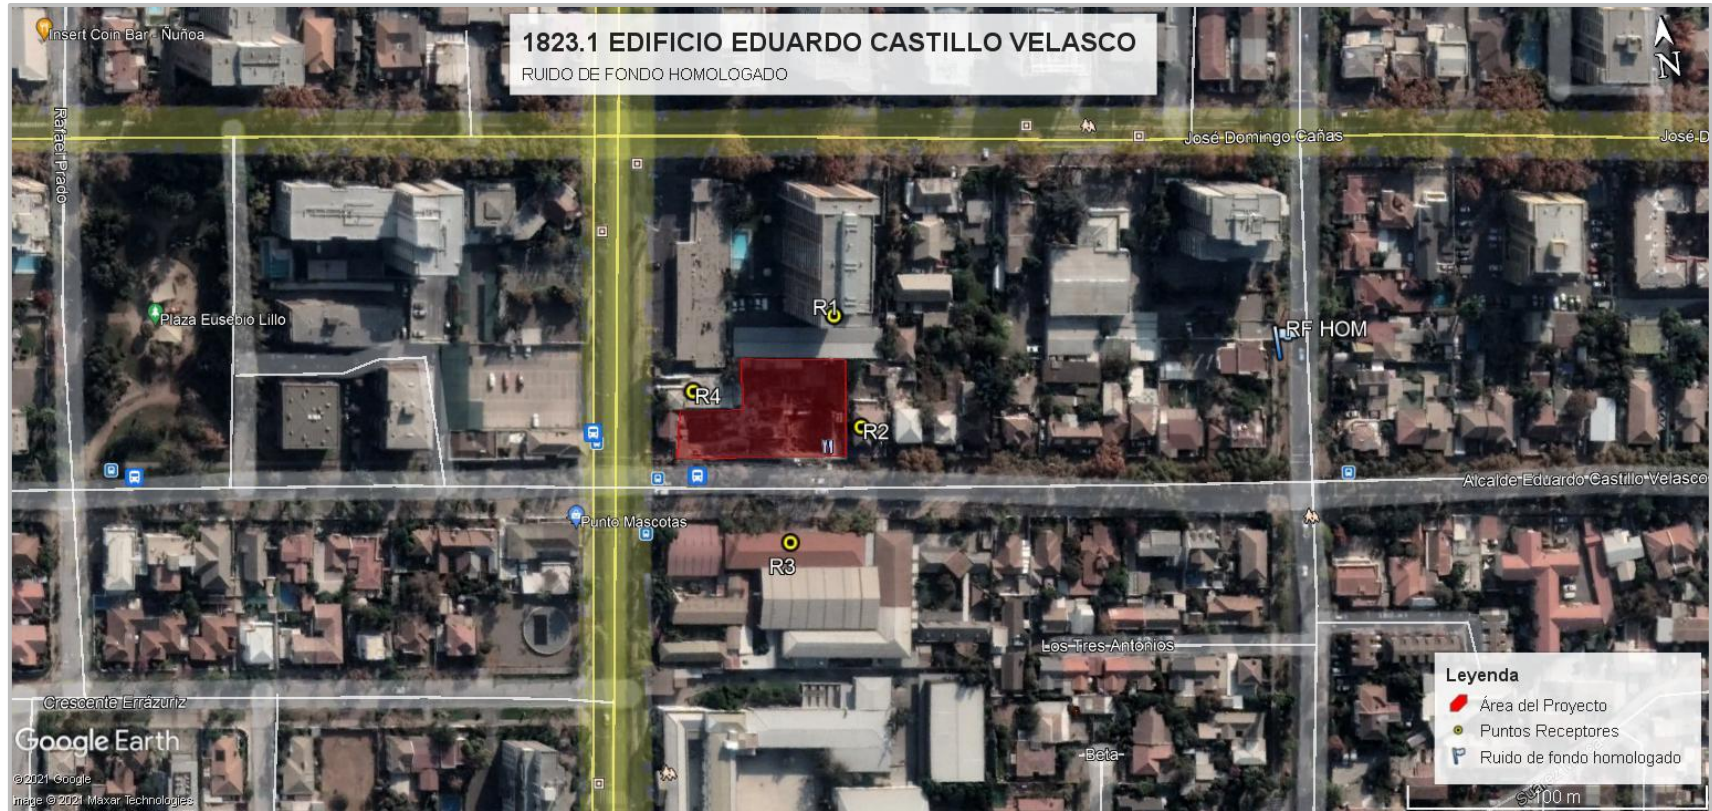
Figura 4: Identificación del entorno y puntos de medición de Ruido de Fondo.

Puntos	Punto homologación	Coordenadas UTM Datum WGS 84 Huso 19H		Característica ambiente sonoro
		Este	Norte	
RF HOM	R1 y R2	351.015	6.296.775	Punto ubicado en calle Los Tres Antonios al oriente del proyecto con similares características a puntos de homologación, con fuentes de ruido como tránsito vehicular y transeúntes.

Se recalca que en el tercer día de medición (08/10/2021), no se realiza homologación en el receptor R2, registrándose el ruido de fondo en mismo lugar del receptor, debido a que no son perceptibles las fuentes de ruido que estaban activas en ese momento (golpes de martillo a moldajes). Es necesario mencionar que el ruido de fondo en R4 no es homologado, si no que, medido en el mismo punto receptor, en momento donde las fuentes de ruido activas no son perceptibles.

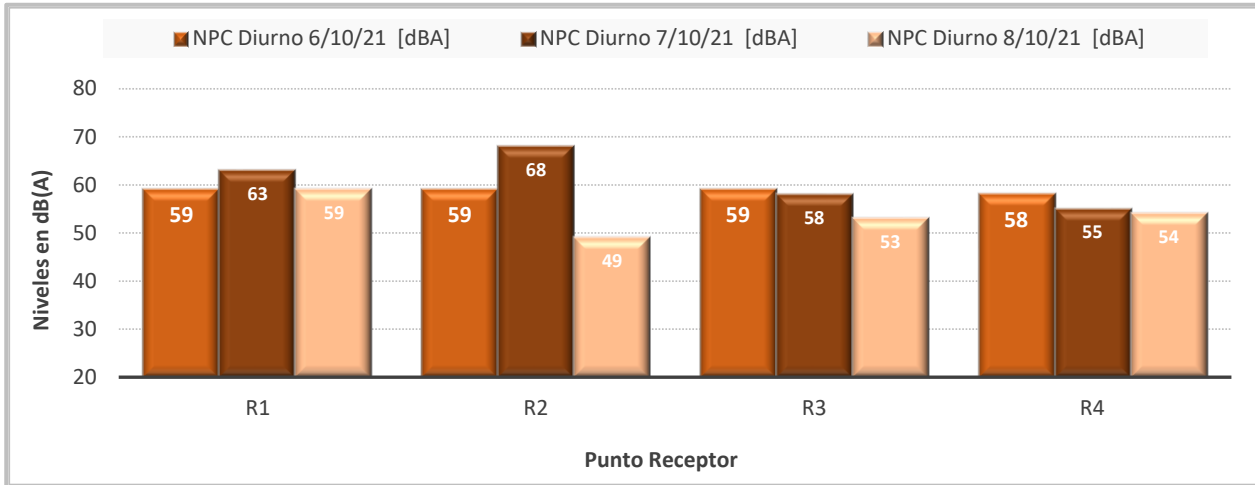
Figura 5: Nivel de Presión Sonora Corregido (NPC) en receptores – Campaña de octubre de 2021.

Punto	NPC Diurno 6/10/21 dB(A)	NPC Diurno 7/10/21 dB(A)	NPC Diurno 8/10/21 dB(A)
R1	59	63	59*
R2	59	68	49*
R3	59	58	53
R4	58*	55*	54

Como se observa en la tabla precedente, los niveles de ruido para el día 1 (6/10/21) fluctúan entre 58 y 59 dB(A), para el día 2 (7/10/21) entre 55 y 68 dB(A), mientras que para el día 3 (8/10/21), entre 49 y 59 dB(A). A continuación, se muestra el gráfico con los niveles registrados.

Algunos de los registros obtenidos, son clasificados como medición “nula” , producto de la influencia del ruido de fondo durante la medición, sin embargo, el artículo 19 letra f del D.S. N°38/11 del MMA, establece que, si los valores obtenidos están bajo los límites máximos permisibles, se considerará que la fuente cumple con la normativa, aun cuando la medición sea nula. Por el contrario, si las mediciones se encuentran sobre el límite máximo se podrán realizar proyecciones de los niveles de ruido mediante el procedimiento técnico descrito en la norma técnica ISO 9613 “Acústica – Atenuación del sonido durante la propagación en exteriores”.
