ACTA DE INSPECCION AMBIENTAL (FORMATO DE ACTA INSPECCIÓN GENERAL)

1. ANTECEDENTES		
1.1 Fecha de Inspección: 07 de noviembre de 2021	1.2 Hora de inicio: 11:45	1.3 Hora de término: 12:15
1.4 Nombre de la Unidad Fiscalizable: Laguna Curaquilla	1.5 Estado operacional de la Unidad Fiscalizable: Operación

Potencial intervención de humedal

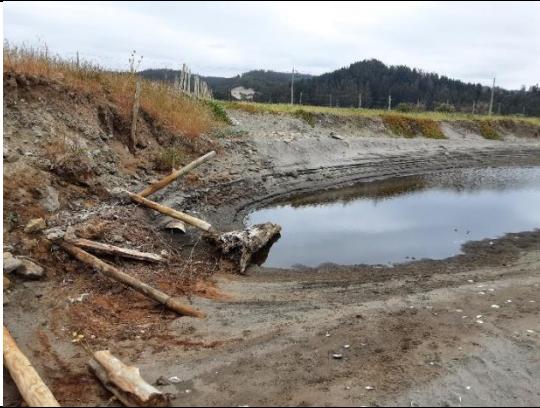
En el lugar denunciado, ubicado en las coordenadas UTM WGS 84 huso 18 642513.28 m E; 5876827.03 m S, se observó un brazo de la denominada laguna Curaquilla, en el sector de la playa. Dicho brazo dejaba una sección de agua estancada, formando una pequeña acumulación de agua inconexa con el resto de la laguna. En esta salida no se observaron indicios de intervención humana evidente, pero se observó un cerco caído en el borde, aparentemente por la propia acción de los elementos naturales.

Fotografía 1. Brazo laguna Curaquilla

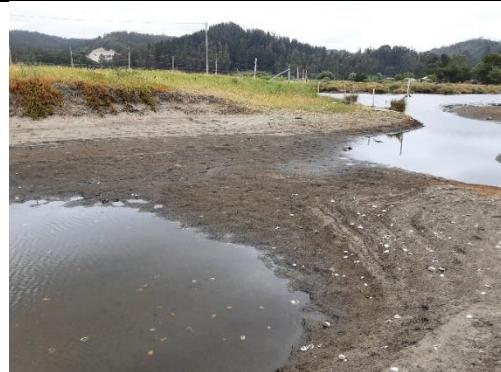
Fotografía 2. Desconexión del brazo de descarga laguna Curaquilla y la laguna.

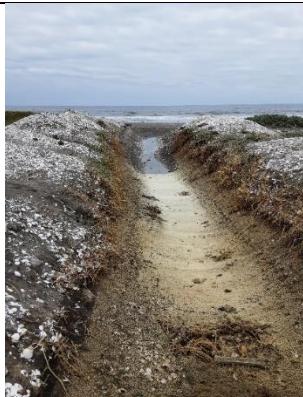
Se constató la existencia de un canal artificial de aproximadamente 29 metros de largo, en las coordenadas:

El canal observado era de origen antrópico, pudiendo observarse montículos de arena y conchas a su alrededor, pero sin evidencias de uso reciente, con presencia de vegetación incipiente, e inconexo con el cuerpo de agua.

Fotografía 3. Canal artificial

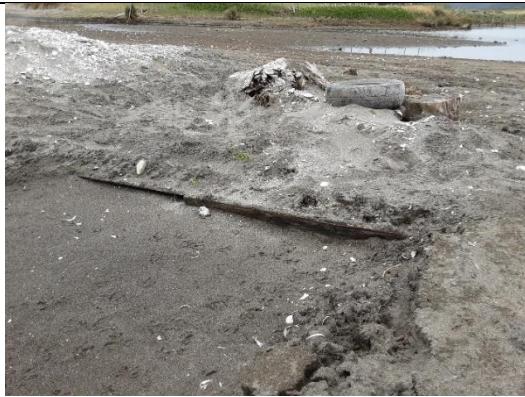
Al momento de la inspección dicho canal no se encontraba con agua, y esta inconexo con la denominada laguna Curaquilla. Se observó la presencia de una obstrucción en el extremo cercano a la laguna, conformado por arena, neumáticos, madera y otros materiales de desecho, constatándose una distancia de cerca de 4 metros con el cuerpo de agua, en que no había presencia de agua.

Fotografía 4. Obstrucción del canal artificial
