# MEDICIÓN Y EVALUACIÓN DE VIBRACIONES PRODUCIDAS POR TRONADURAS

MINA DON GABRIEL. REGIÓN DE COQUIMBO  
TX-AA-210216V1

CLIENTE: SUPERINTENDENCIA DEL MEDIO AMBIENTE – SMA  
ELABORADO POR: TRIAXIAL INGENIERÍA  
[www.triaxial.cl](http://www.triaxial.cl)

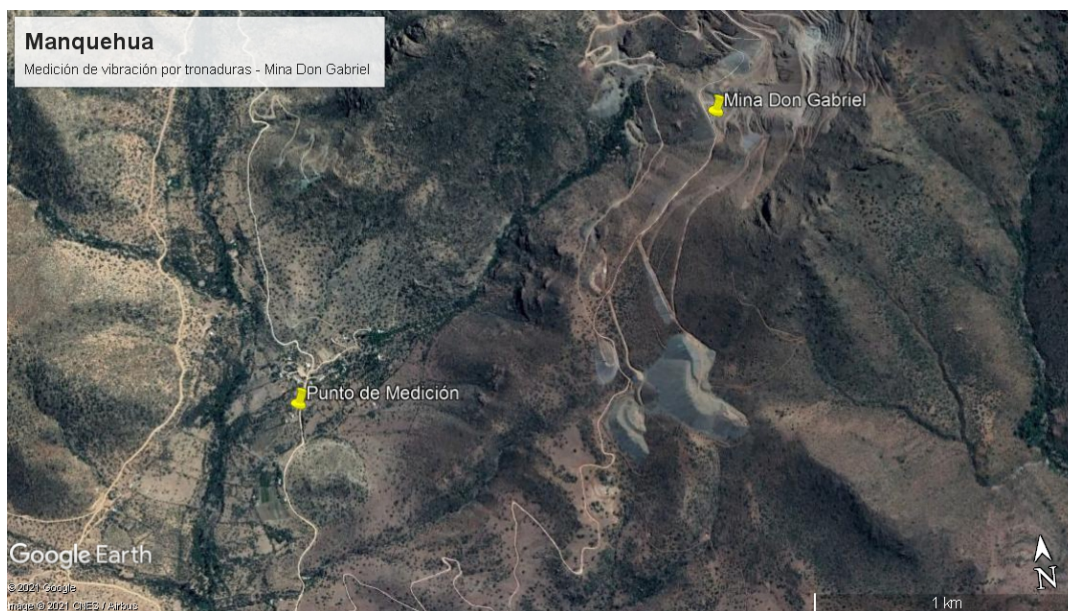
*Ilustración 5.1. Ubicación de la mina Don Gabriel y punto de medición en Manquehua.*

La ubicación de la mina, próxima a la localidad de Manquehua, se muestra en la Ilustración 5.1.

Para la evaluación de las vibraciones de las tronaduras se ha definido un punto de medición en una vivienda situada en la localidad de Manquehua. La distancia entre la mina y el punto de medición es de 1.800 metros aproximadamente. La ubicación de la vivienda se muestra en las ilustraciones 5.1 y 5.2. Las coordenadas se resumen en la Tabla 5.1.

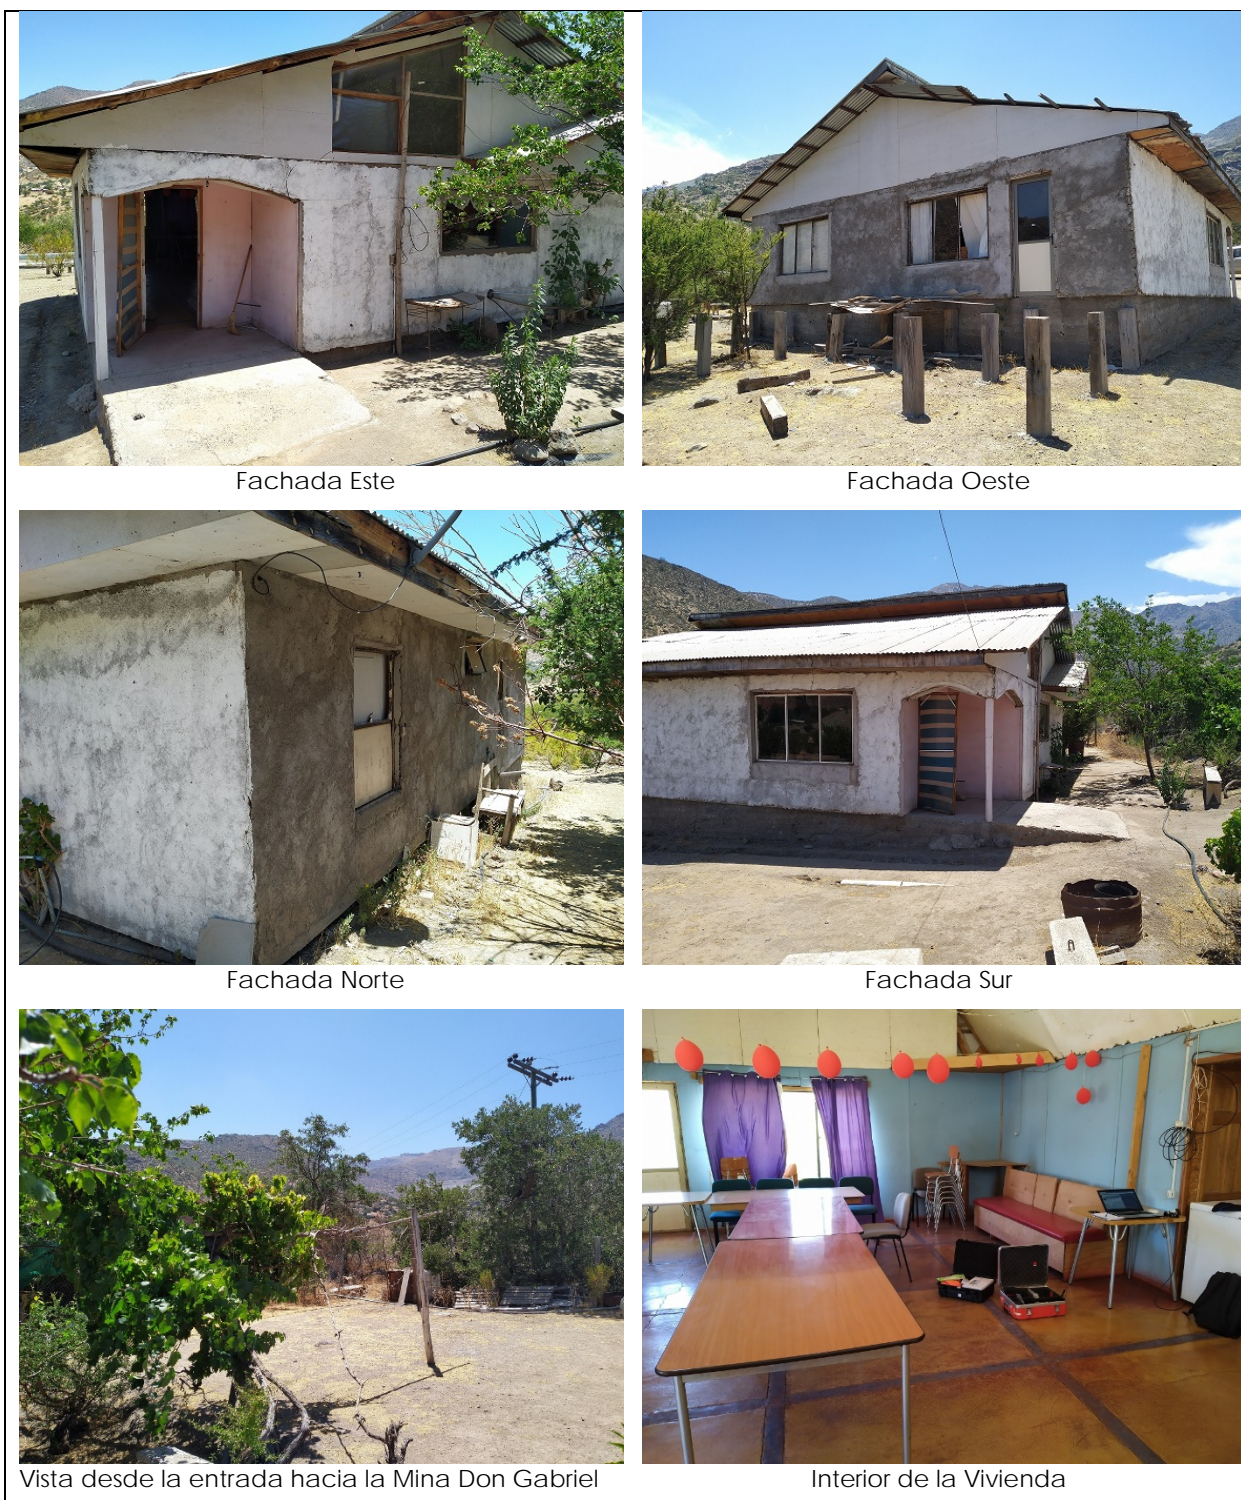
La vivienda es de un piso, tiene fundaciones y losa de hormigón, estructura de tabiques revestidos exteriormente y techo de planchas de zinc. Actualmente la vivienda no está habitada y se utiliza como sede social. En la Ilustración 5.3 se muestran fotografías de la vivienda.

*Ilustración 5.3 Fotografías de la vivienda objeto de estudio.*

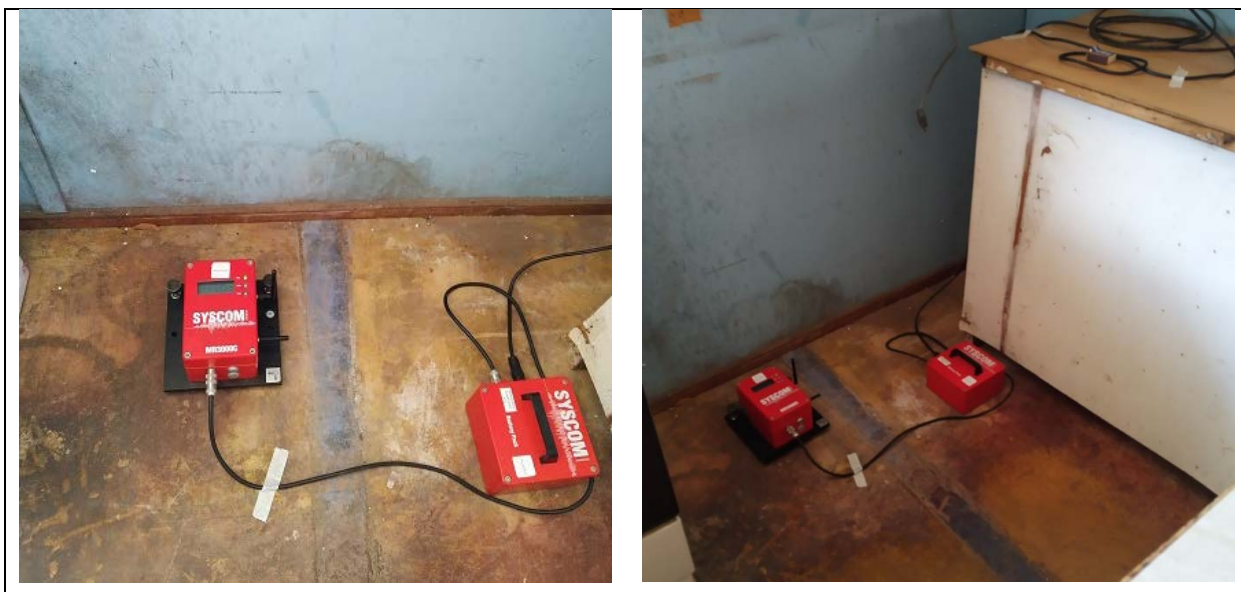
El equipo de medición fue situado en el suelo, próximo a la pared de la fachada orientada hacia la mina Don Gabriel, fachada este. En esta zona de la casa está ubicada la cocina. Se retiraron todos los elementos que pudiesen alterar los valores de vibración, como por ejemplo los electrodomésticos.

El equipo fue conectado a la red eléctrica de la vivienda con una batería de respaldo. En la Ilustración 6.1 se muestran fotografías de la ubicación del equipo en la vivienda, acorde con las recomendaciones de la norma DIN 4150-3.

Ilustración 6.1. Fotografías de la disposición del equipo al interior de la vivienda.

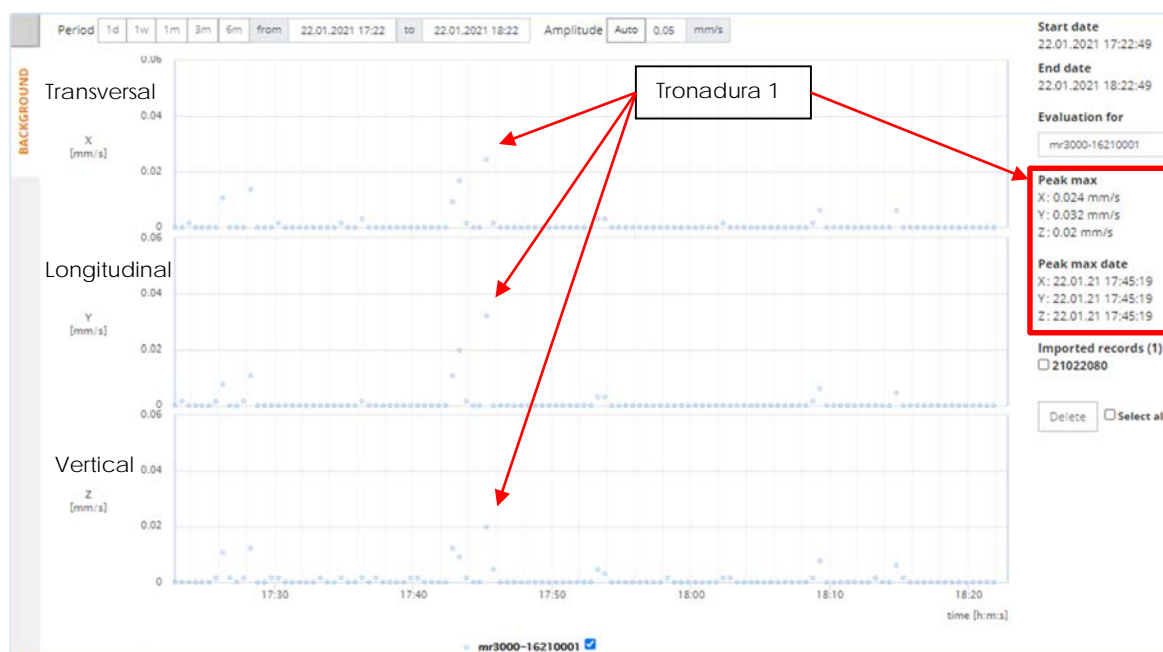
En la Figura 7.2 se muestran los valores peak de vibración (PPV) obtenidos en la Tronadura 1, entre las 17.22 y las 18.22 horas del viernes 22 de enero de 2021, para los tres ejes ortogonales, con el modo background.

Figura 7.2. Valores de velocidad peak de vibración registrados en modo background. Tronadura 1 (22.02.21).

Tal como se observa en la figura anterior, el valor más alto se produce a las 17.45 horas en los 3 ejes simultáneamente, siendo el eje longitudinal (Y) el de mayor valor. Esta hora coincide con el horario de la tronadura indicado por la persona encargada de la vivienda.

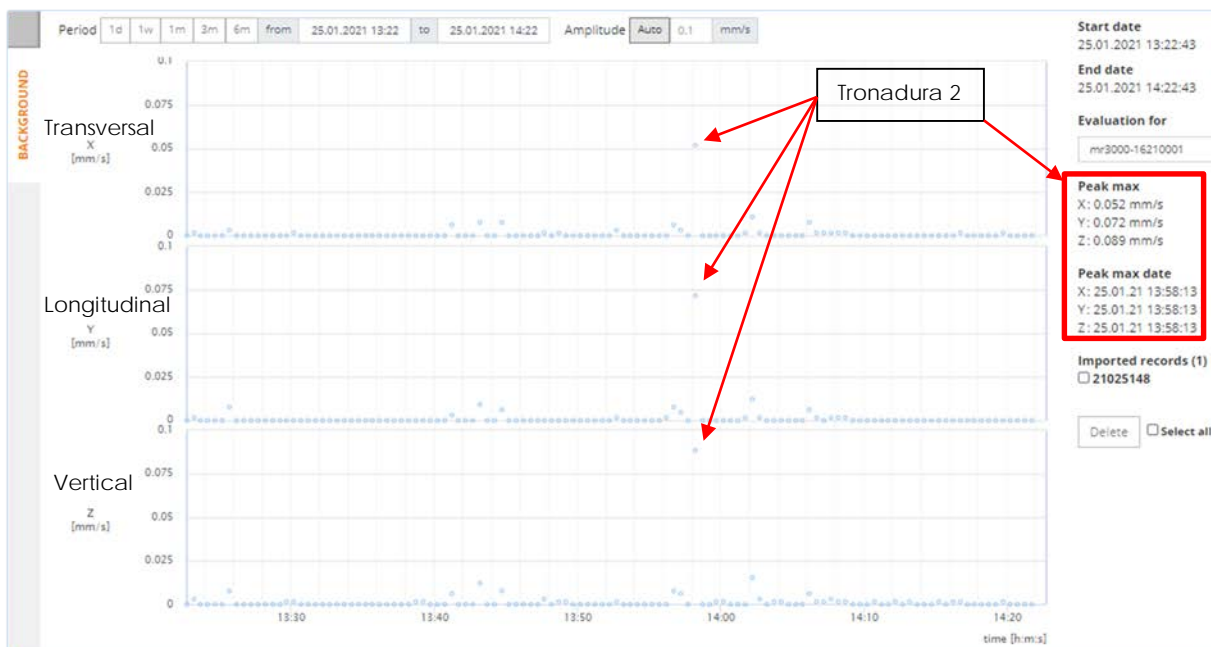
En la Figura 7.4 se muestran los valores peak de vibración (PPV) obtenidos en la Tronadura 2, entre las 13.22 y las 14.22 horas del lunes 25 de enero de 2021, para los tres ejes ortogonales, con el modo background.

Figura 7.4. Valores de velocidad peak de vibración registrados en modo background. Tronadura 2 (25.02.21).

Tal como se observa en la figura anterior, el valor más alto se produce a las 13.58 horas en los 3 ejes simultáneamente, siendo el eje longitudinal (Y) el de mayor valor. Esta hora coincide con el horario de la tronadura indicado por la persona encargada de la vivienda.

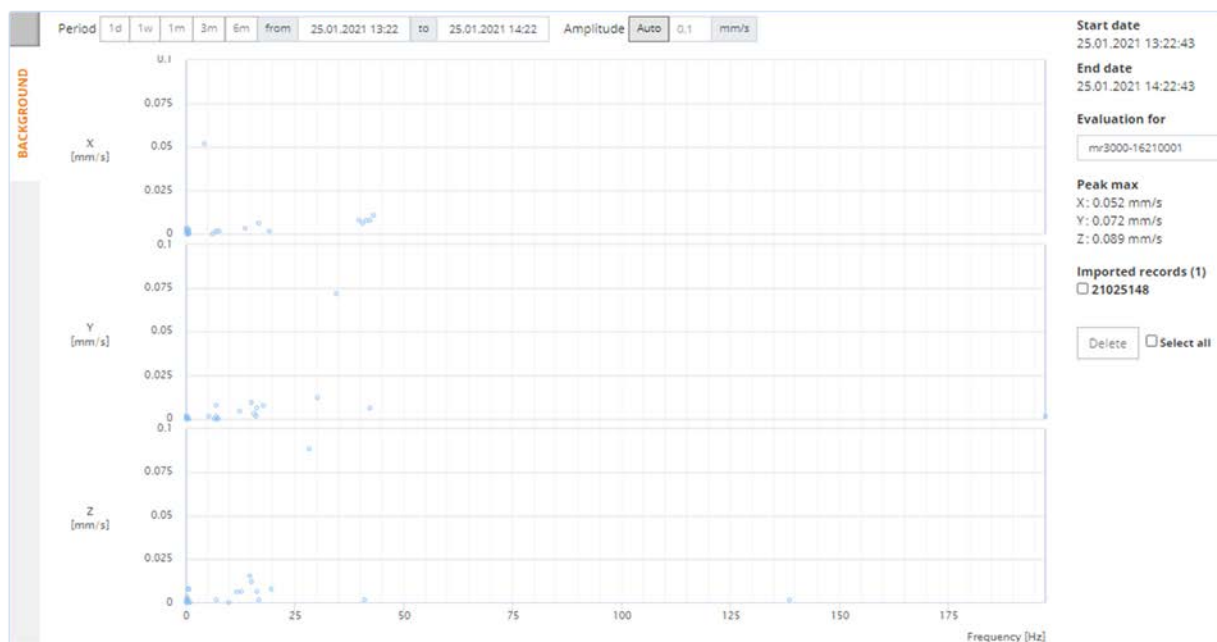
La Figura 7.5 muestra la distribución de los valores PPV en frecuencia y magnitud. Todos los registros son inferiores a 0,1 mm/s.

Figura 7.5. Valores de velocidad peak de vibración y frecuencia dominante registrados en modo background. Tronadura 2 (25.02.21).
