**PLAN DE CIERRE DEL TRANQUE QUILLAYES - PROYECTO DE FITOESTABILIZACIÓN DE  
ETAPA III (LICITACION 1020019062)**

## **RESUMEN EJECUTIVO**

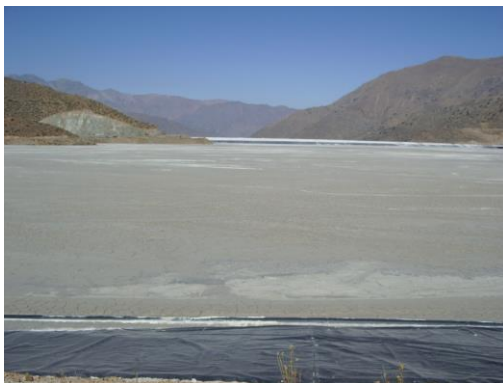
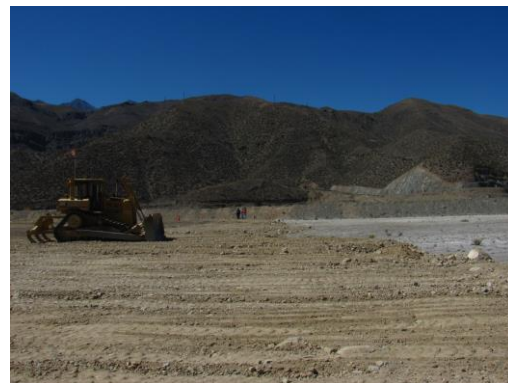
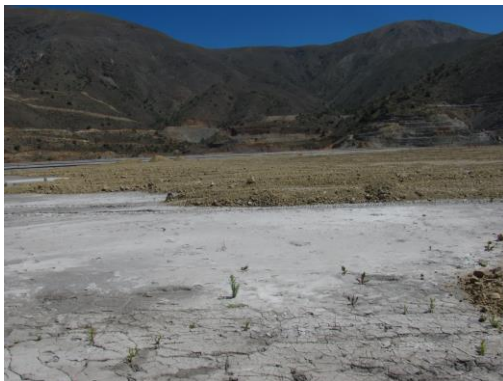
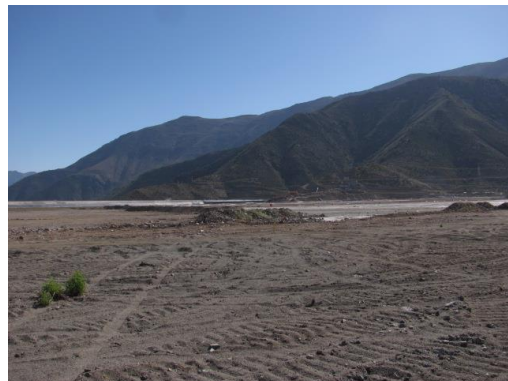
Fotos 1 a 4: Secuencia de cubrimiento de la cubeta del tranque Quillayes con material granular.

El plan de cierre sustentable de este tranque de relave comenzó a concretarse el segundo semestre de 2010, con una primera intervención consistente en recubrir con material granular o escarpe, una amplia superficie, estableciendo una capa de “suelo” de 20 a 40 cm de espesor sobre el relave, la cual actualmente abarca 174 ha, lo que representa un 61% de la superficie total de la cubeta del tranque, cuya área es de 285 ha en total.

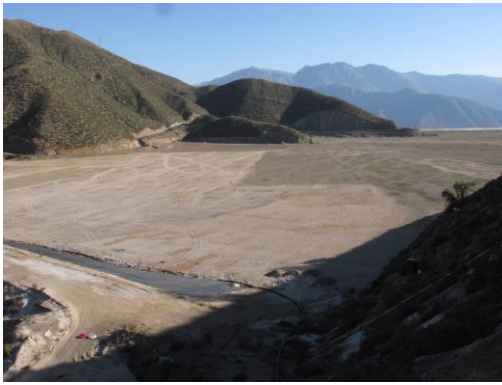
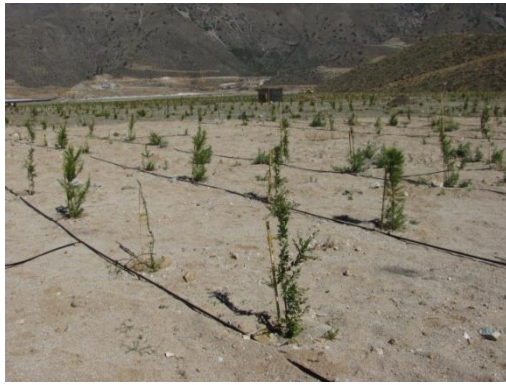
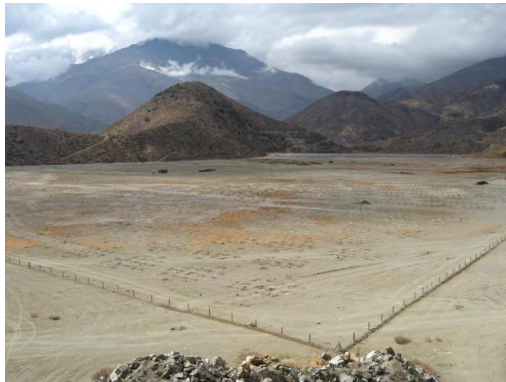
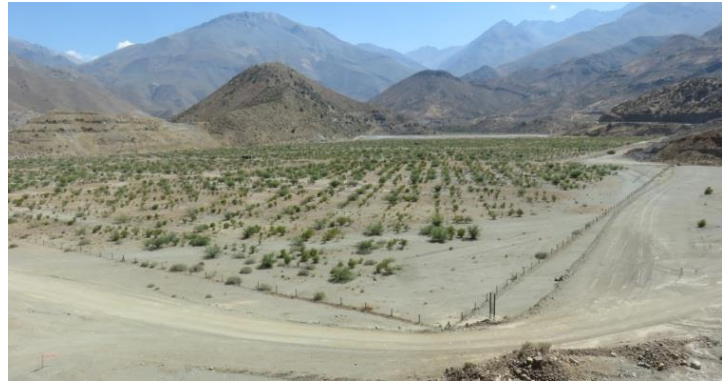
Fotos 5 a 8: Secuencia de establecimiento de la plantación sobre la primera sección del tranque cubierta con material granular (ensayo de etapa I).

Una segunda fase del programa de cierre han sido los emplazamientos de ensayos de fitoestabilización. El primero (etapa I) fue montado por la empresa SKM entre febrero y abril de 2012, el cual se compuso de la plantación de 11 especies arbóreas y arbustivas rústicas cubriendo una superficie de 30 ha. Esta empresa se encargó del monitoreo, estudios y mantenimiento de dicha plantación hasta 2013 y posteriormente la empresa Arcadis continuó con dichos alcances entre 2015 y 2016. Hoy es la empresa F&C Chile (oriunda de Cuncumén), la que desde julio de 2017 ha continuado con el mantenimiento de este ensayo y en paralelo está trabajando en el montaje de una nueva etapa de ensayo de fitoestabilización de 30 ha adicionales, aprovechando todo el conocimiento y aprendizaje práctico generado en los años anteriores. Esta nueva etapa se ha denominado etapa III y sería posiblemente lo más parecido a lo que será posteriormente la cobertura total del resto de la cubeta. Esta plantación se desarrollará entre octubre del presente año (30 %) y abril del próximo año (70 %).

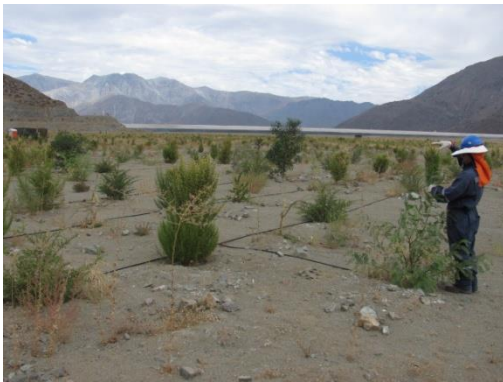
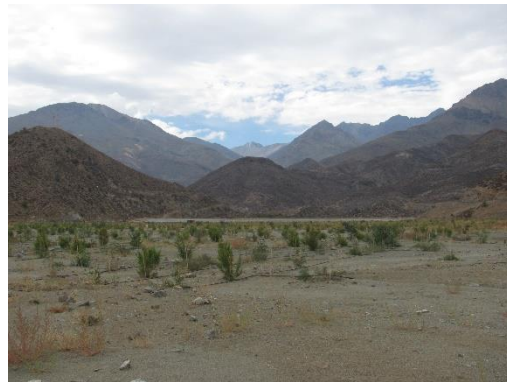
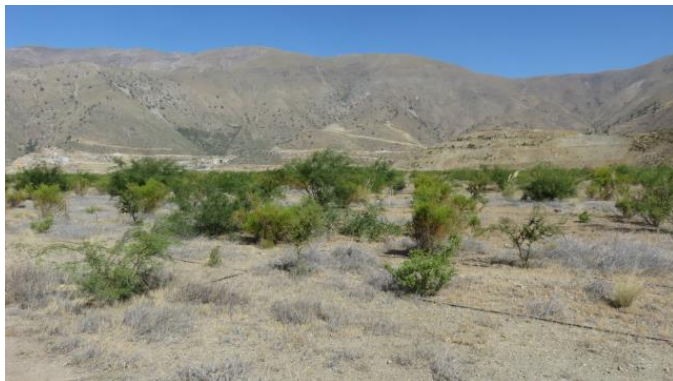
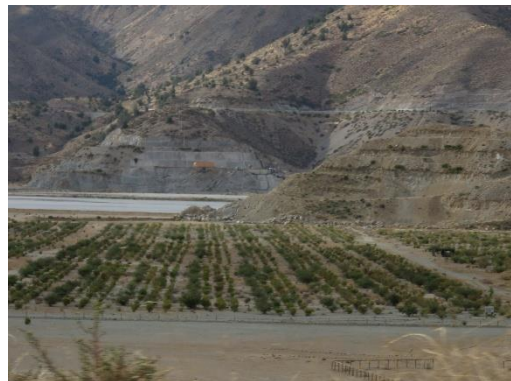
Fotos 9 a 12: Desarrollo de comunidad vegetal sobre primeras 30 ha fitoestabilizadas.

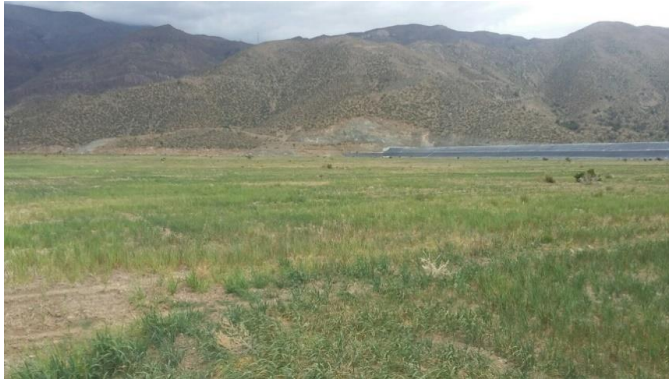
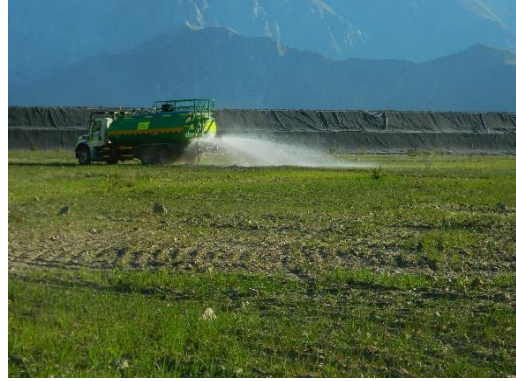
Fotos 13 y 14: Vista de la empastada sembrada en el ensayo de etapa III en su estado verde y proceso de riego con camión aljibe, de izquierda a derecha, respectivamente.

Por su parte, la primera labor desarrollada dentro de las 30 ha del nuevo ensayo de fitoestabilización (ensayo de etapa III) consistió en una siembra de pradera compuesta de avena, cebada y vicia; lo cual ha contribuido de forma rápida y eficiente a minimizar los efectos negativos de la erosión eólica con el consecuente levantamiento de polvo. En octubre del presente año se comenzará con la plantación de especies arbóreas y arbustivas en este nuevo ensayo, lo cual contribuirá más aún con el incremento de la cobertura vegetal y la consecuente protección de la cubeta frente a los fuertes vientos. Los sistemas radiculares continuos de la asociación pradera-matorral leñoso, así como la continuidad superficial del material vegetal, asegurarán una mayor cohesión del suelo y retención de éste frente a episodios de viento.

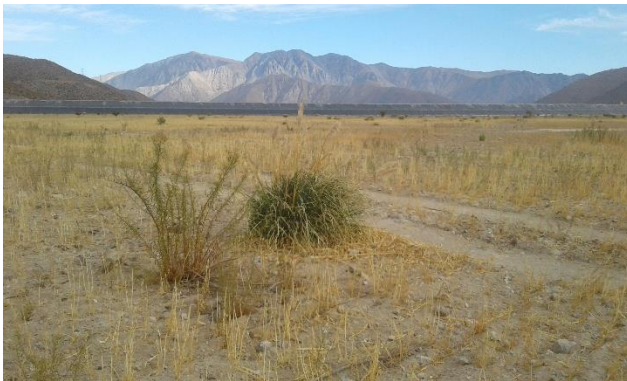
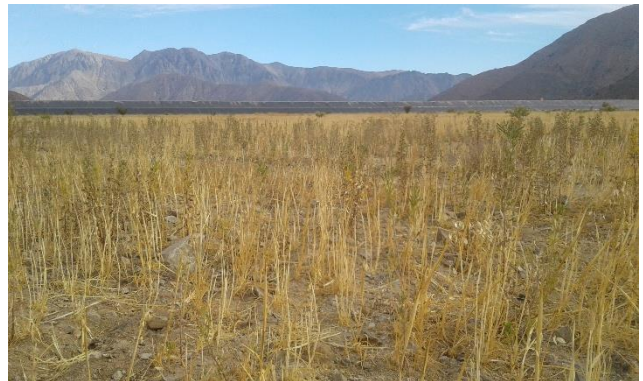
Fotos 15 y 16: Pradera de secano, establecida sobre 30 ha de la segunda etapa de fitoestabilización, en estado estival.

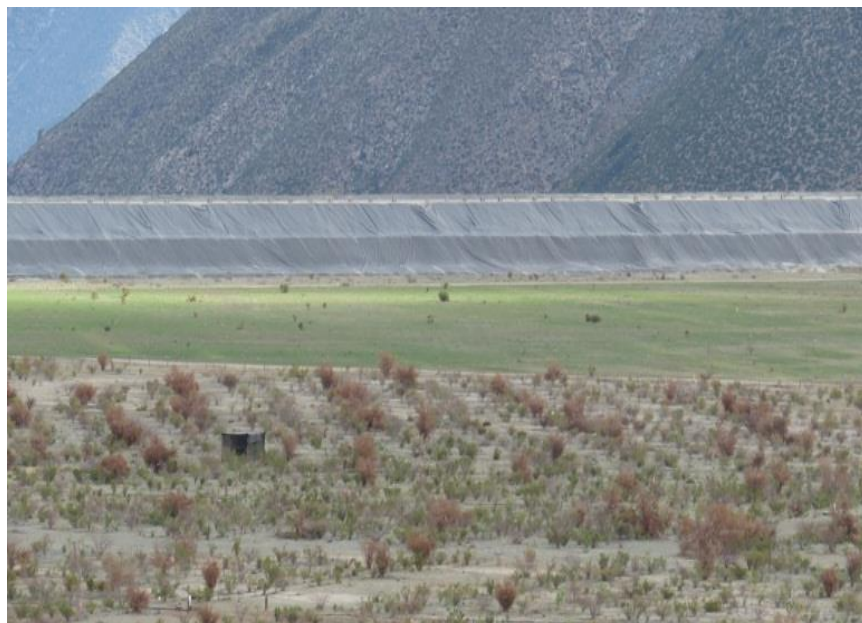
Foto 17: Vista de ambos ensayos de fitoestabilización sobre el tranque Quillayes.
