PROGRAMA REFUNDIDO DE CUMPLIMIENTO PLANTA FAENADORA SAN CARLOS, Y ACOMPAÑA DOCUMENTOS.

INFORME TECNICO SOBRE CUMPLIMIENTO DE OBSERVACIONES A PLANTA HN PLANTA FAENADORA SAN CARLOS

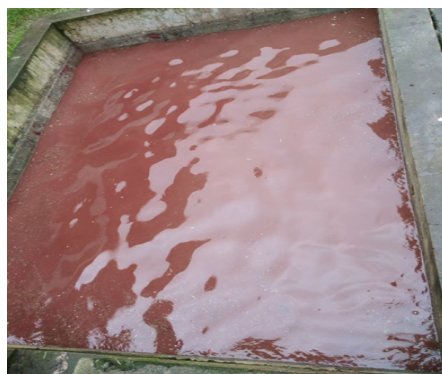
Foto N°2: Estanque de homogenización en operación

- A) *Estanque de Homogenización*: Está construido en hormigón armado, tiene una capacidad útil de 56 metros cúbicos. Su función es acumular las aguas del sistema para permitir absorber los peak de producción, para así posteriormente mantener un ritmo y volumen de aspersion constante sobre los Biofiltros Percoladores.

Los riles llegan hasta el estanque homogenizador gravitacionalmente. En el interior del estanque homogenizador se encuentra una bomba sumergible con sensor de nivel; la potencia de la bomba es de 1,5 Hp con descarga de 1" 1/2, la que al momento de operar alimenta el Biofiltro Percolador N° 1. La operación del nivel es de manera automática

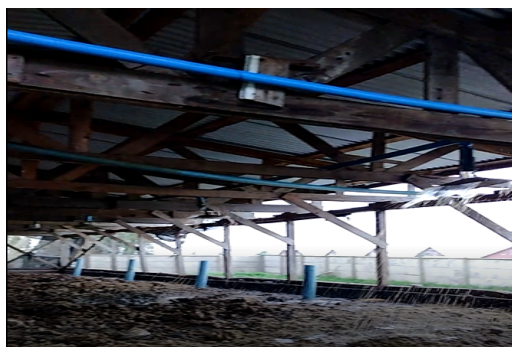
Foto 3: Sistema de biofiltros en funcionamiento con lombrices en reproducción

Respecto de los biofiltros evaluados ambientalmente, en abril del 2020 se finalizó el último trabajo de cambio de medios de ambos BIOFILTROS, están operativos, sin perjuicio de que las lombrices están en reproducción y se hizo un pedido de las mismas para su máxima operatividad, cuya entrega está en proceso.

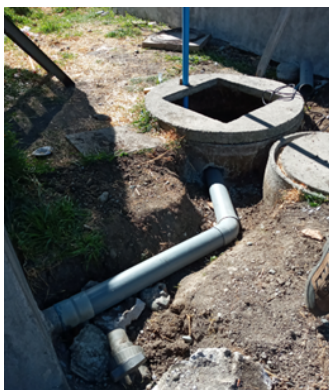
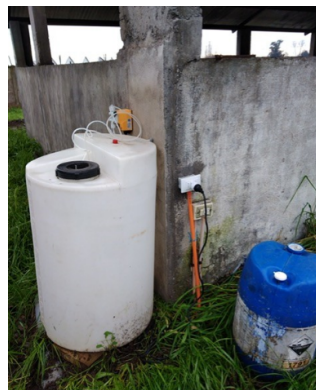
Foto 4 y 5: Cámara de cloración y Bomba para la inyección de Hipoclorito

El sistema está configurado e instalado, para que la Bomba de cloración directa, inicie su funcionamiento en forma automática al recibir la señal de partida por alto nivel de la Cámara Planta Elevadora.

La bomba de cloración directa, cuenta con un ajuste de velocidad para controlar la inyección de hipoclorito.
