## ACTA DE INSPECCION AMBIENTAL

1. ANTECEDENTES				
1.1 Fecha de Inspección: 13.05.2021	1.2 Hora de inicio: 12:20 hrs.	1.3 Hora de término: 12:40 hrs.		
1.4 Nombre de la Unidad Fiscalizable: Hotel Nevada		1.5 Estado operacional de la Unidad Fiscalizable: OPERACION

3. MATERIA ESPECÍFICA OBJETO DE LA INSPECCIÓN AMBIENTAL				
INSPECCION FUENTES FIJAS - FISCALIZACION EN EL MARCO DEL PPDA CHILLAN – CHILLAN VIEJO – ALERTA AMBIENTAL – GEC 2020

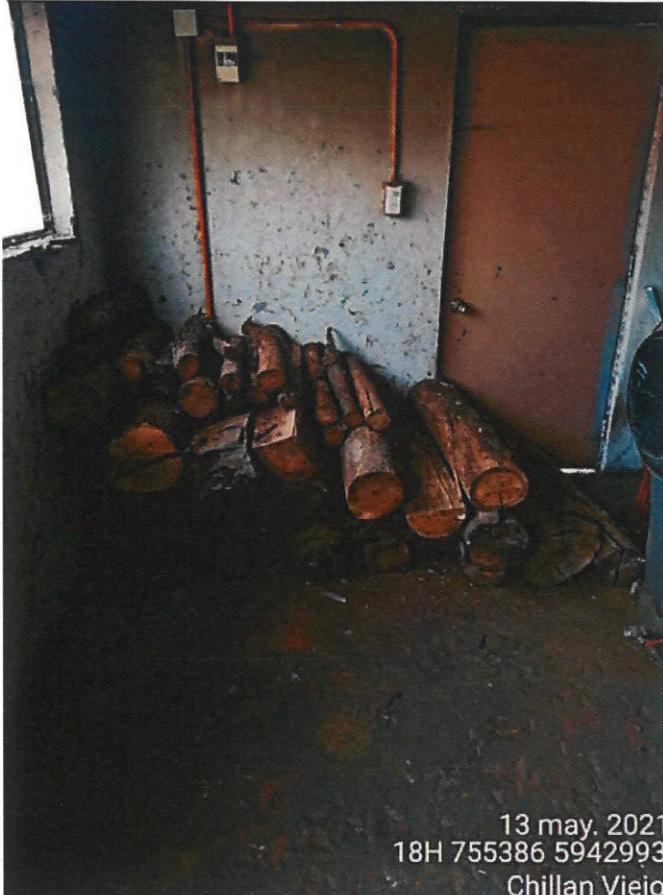
13 may. 2021  
18H 755386 5942993  
Chillan Viejo

combustible usado por la caldera

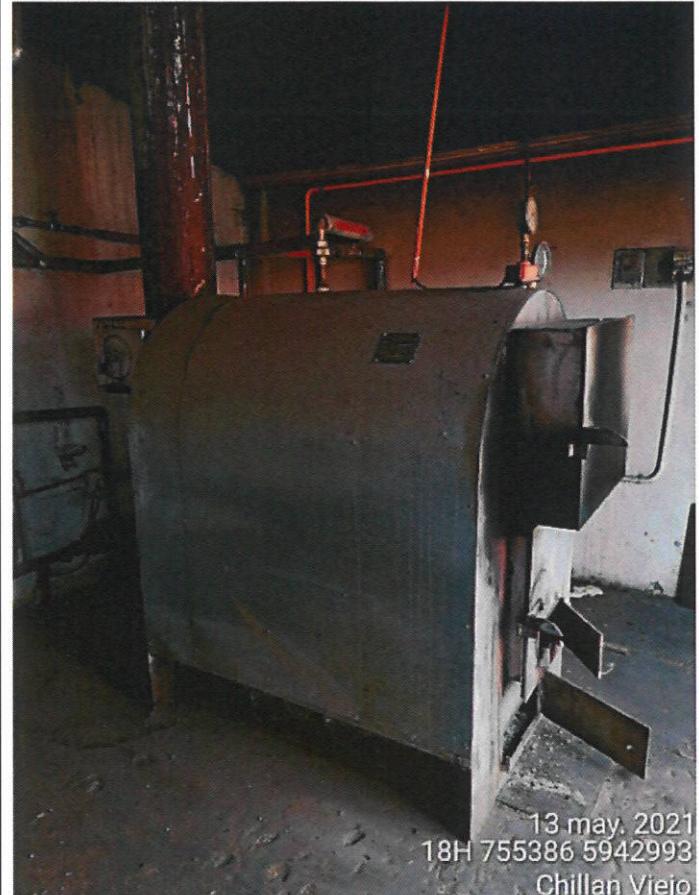
13 may. 2021  
18H 755386 5942993  
Chillan Viejo

1. La caldera que opera con combustible leña (astillas de un metro), **SSÑUB-347** marca **Ernesto Ramos Parra, modelo Semi Kewanee**, año de fabricación 2014, al momento de la visita se encuentra fuera Operación.

Caldera fuera de operación durante la fiscalización

2. en consideración a que en fiscalización hecha en 2020 la potencia térmica calculada en informe técnico se encontraba errónea, se solicita se entregue nuevamente un informe técnico tendiente a estimar dicho valor, realizando este cálculo en base a la potencia térmica que es capaz de entregar la caldera a máximo funcionamiento, y no la potencia utilizada en base al área que ésta calefacciona.

Nº	Descripción
01	Cálculo de potencia térmica de la caldera en base a su mayor capacidad.
02	En caso de superar los 75 kWt, entregar mediciones Isocinéticas de Fuente Fija SÑUB-347.
