**ORDENA MEDIDAS PROVISIONALES PRE  
PROCEDIMENTALES QUE INDICA A MINERA LOS  
PELAMBRES S.A., EN EL MARCO DE LA OPERACIÓN DEL  
“PROYECTO INTEGRAL DE DESARROLLO” Y DE LA  
CONSTRUCCIÓN DEL PROYECTO “INFRAESTRUCTURA  
COMPLEMENTARIA”**

**RESOLUCIÓN EXENTA N° 2395**

**SANTIAGO, 5 de noviembre de 2021**

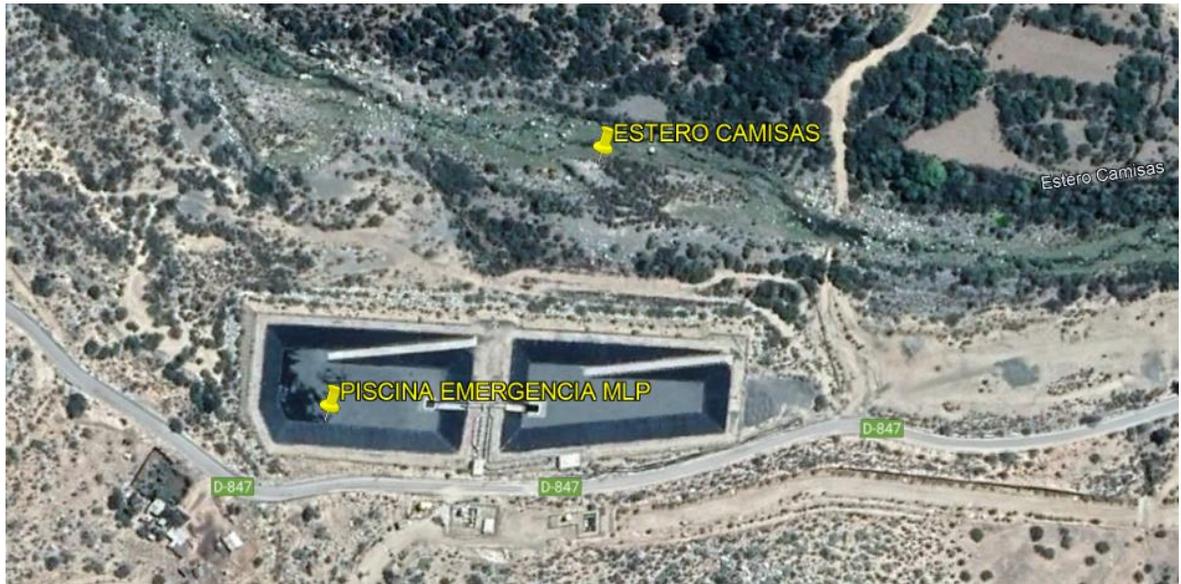
**Figura 1. Localización del sector Camisas, de instalaciones de la UF Minera Los Pelambres**

4. La unidad fiscalizable (UF) “Minera Los Pelambres”, se encuentra conformada por instalaciones que recorren de cordillera a mar distintas comunas de la provincia del Choapa, región de Coquimbo (Fig. 1. revisada por la SMA en la plataforma *GoogleEarth*). La UF actualmente en operación, consiste en un proyecto minero de explotación de sulfuros de cobre, cuyos componentes principales son:

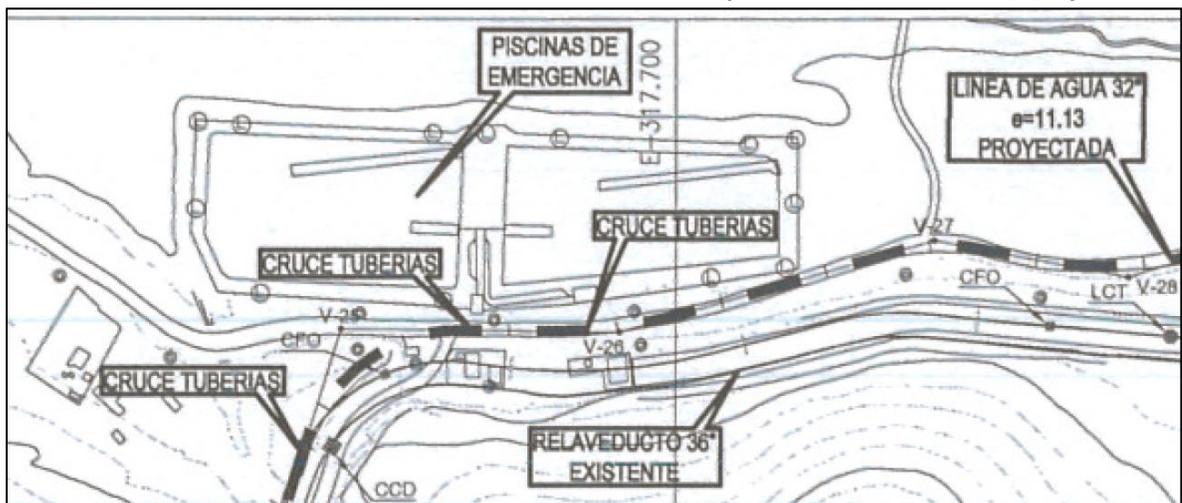
**Figura 2. Layout piscina de emergencia sector “Camisas”. Expediente evaluación RCA N°16/2018.**

7. Respecto al sistema de transporte de relaves, denominado relaveducto, éste considera en sus puntos más bajos del trazado la existencia de piscinas de emergencia, con la capacidad de almacenar el volumen contenido en los tramos de dicha obra lineal; dichas piscinas se ubican en el sector de Quelén y en el sector Camisas, donde existen esteros con las mismas denominaciones en las partes bajas de los cauces (Fig. 1). Las piscinas de emergencia se encuentran impermeabilizadas con carpeta de HDPE, dotadas de un sistema de detección de fugas (acusetes) y un sistema de captación de posibles infiltraciones de la piscina, consistente en un canal de contorno subterráneo con cámaras de inspección cada cierto tramo (Fig. 2).

**4.2.2.1.3. ICE Cambio de un tramo de tubería de la impulsión existente Mauro-Chacay**

8. Respecto a las instalaciones en el sector Camisas, el proyecto INCO considera el reemplazo de un tramo de tubería del sistema de recirculación de aguas, por una de mayor espesor (ICE proyecto INCO).

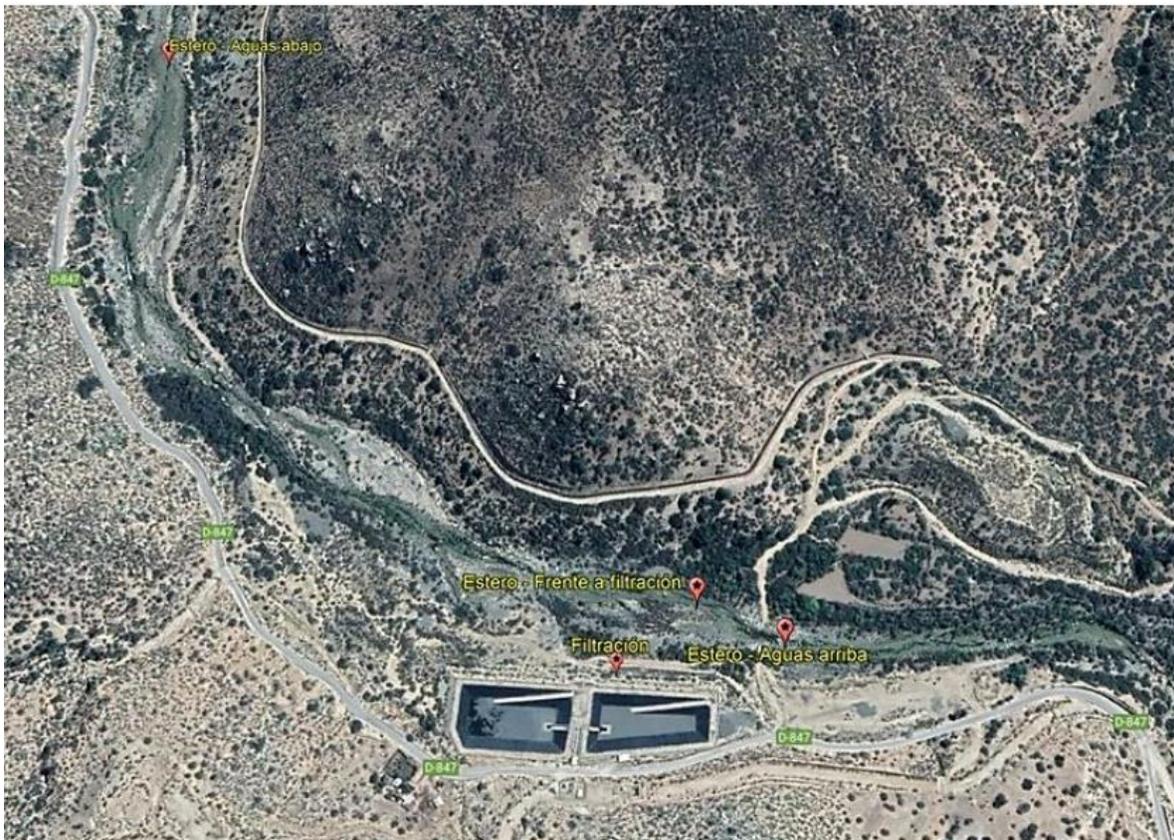
Figura 3. Reporte complementario MLP

11. Se informó la toma de muestras de agua superficiales en 3 puntos del estero Camisas, para su análisis en laboratorio (SGS), y medición de parámetros de terreno pH, Conductividad y Temperatura (Fig. 3; Tabla I). De acuerdo a los resultados de los parámetros de terreno, MLP concluye que éstos dan cuenta de la inexistencia de alteraciones en la calidad del agua del estero Camisas. MLP indicó que mantendrá un monitoreo visual del sector aledaño a la filtración, así como de la calidad de las aguas, con el objetivo de detectar eventuales alteraciones en la calidad de las aguas del estero Camisas.

12. Por otra parte, el reporte señala que se adoptaron medidas tendientes a controlar la filtración y retirar el agua contenida en cámara de inspección y piscina, a través de la utilización de camiones aljibe.

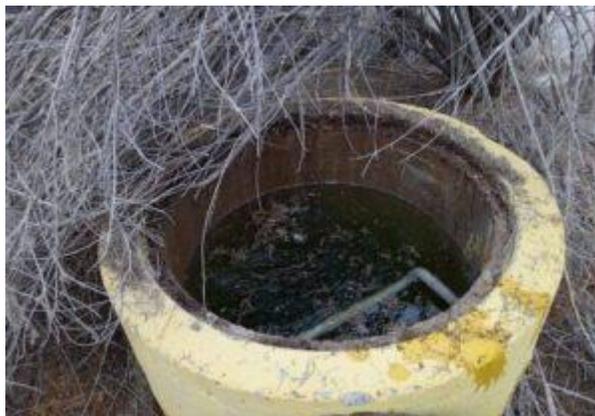
Imagen 2. Cámara de inspección piscina de emergencia (Fuente denuncia ID 15697)

- Se constata que el suelo del sector de la cámara de inspección se encuentra con humedad, en el área donde MLP informó la formación de un apozamiento del agua escurrida desde la cámara de inspección.

- Dentro de la cámara de inspección, la cual tiene una profundidad aproximada de 3.2 mts, se constató la existencia de nivel de aproximadamente 30 cms de altura de columna de agua.

Medida	Medios de verificación	Plazos desde la notificación
1	Vaciar la piscina de emergencia y sistema de recolección de derrames de aguas industriales infiltradas desde la piscina.	a) Registros fotográficos, que den cuenta del vaciamiento de la piscina y de las cámaras de inspección del sistema de recolección de derrames. b) Reporte de los volúmenes diarios extraídos	<ul style="list-style-type: none"> <li>Plazo: iniciar la medida en un plazo máximo de 2 días hábiles.</li> <li>Reportes diarios de avance de la medida al correo electrónico <a href="mailto:oficina.coquimbo@sma.gob.cl">oficina.coquimbo@sma.gob.cl</a>.</li> </ul>
2	Chequeo de la condición de estanqueidad de la piscina de emergencia (carpeta de HDPE), mediante una empresa certificadora externa.  Las piscinas no podrán ser utilizadas mientras concluyan las reparaciones y se demuestre su estanqueidad.	a) Orden de compra para la ejecución de las medidas solicitadas, que considere el inicio de la ejecución de actividades materiales dentro 2 días hábiles desde la notificación. b) Carta Gantt con la programación de la implementación de las medidas solicitadas. c) Reporte de la empresa certificadora, que dé cuenta de las fallas en la impermeabilización, que permitió la filtración de las aguas industriales. d) Reporte de la empresa certificadora de la condición de estanqueidad de la piscina, posterior a la reparación de la carpeta de HDPE.	a) Plazo máximo: 2 días hábiles. b) Plazo máximo: 2 días hábiles. c) Plazo máximo: 5 días hábiles. d) Plazo máximo: 15 días hábiles.
