ACTA DE INSPECCION AMBIENTAL

1. ANTECEDENTES				
1.1 Fecha de Inspección: 06.01.2022		1.2 Hora de inicio: 14:30 hrs		1.3 Hora de término: 17:00 hrs
1.4 Nombre de la Unidad Fiscalizable: PLANTEL SITIO DESTETE - SECTOR RUCAPEQUÉN			1.5 Estado operacional de la Unidad Fiscalizable: OPERACIÓN

3. MATERIA ESPECÍFICA OBJETO DE LA INSPECCIÓN AMBIENTAL				
ACTIVIDAD DE FISCALIZACION DENUNCIAS EPISODIOS DE OLORES MOLESTOS Y VECTORES.				
4. INSTRUMENTOS DE CARÁCTER AMBIENTAL FISCALIZADOS				
RCA 384/2006 - RCA 347/2015

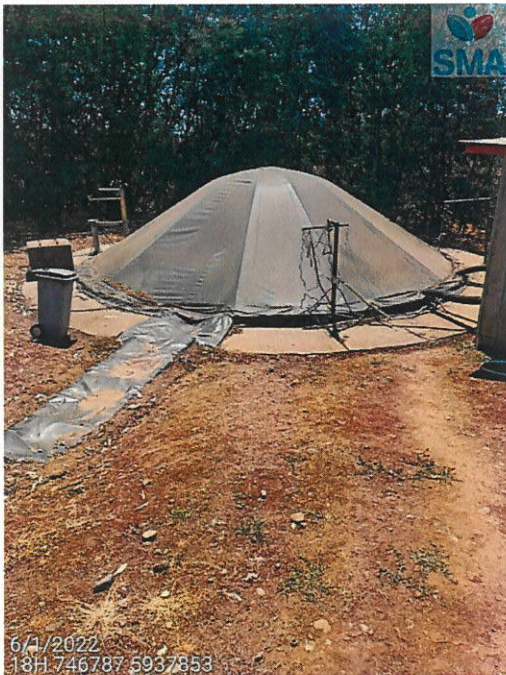
Unidad de acumulación y agitación de alrededor de 104 m³, se mantiene sistema de impulsión de bombas en regimen 1 + 1, al momento de la actividad existe un proceso de lavado de pabellones por lo que se genera descargas en el pozo de recría. En el sector se perciben olores asociados a la actividad pero focalizados en el pozo de recría donde la unidad de almacenamiento y líneas de aducción mantienen carpas y láminas de PVC que ayudan al control de olores, además en el sector no se identifican derrames o alguna fuente de vectores.

Foto N° 1. Estación N° 1 pozo de acumulación recría, se observa cobertura de afluente sobre unidad de acumulación.

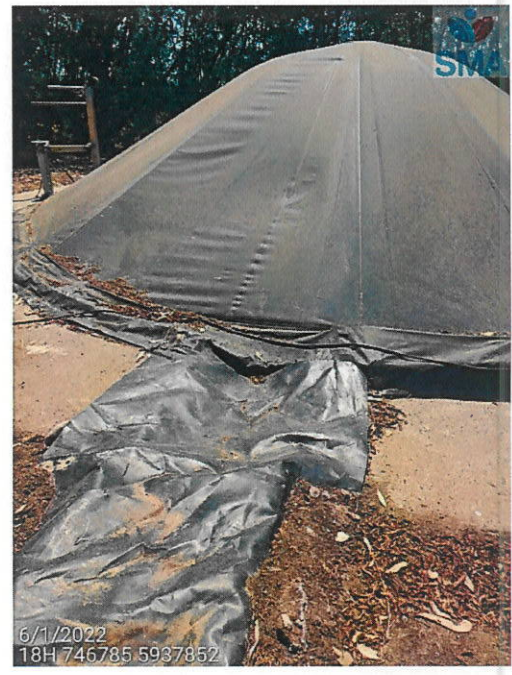
Foto N° 2. Estación N° 1 Línea de descarga de Pozo de acumulación de recría.

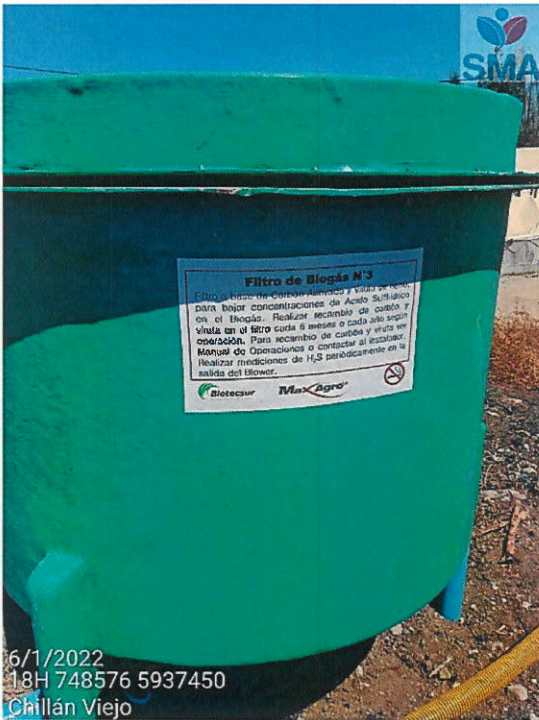
Foto N° 7. Estación N° 7 Biofiltro chimenea de quema de biogás laguna de acumulación.

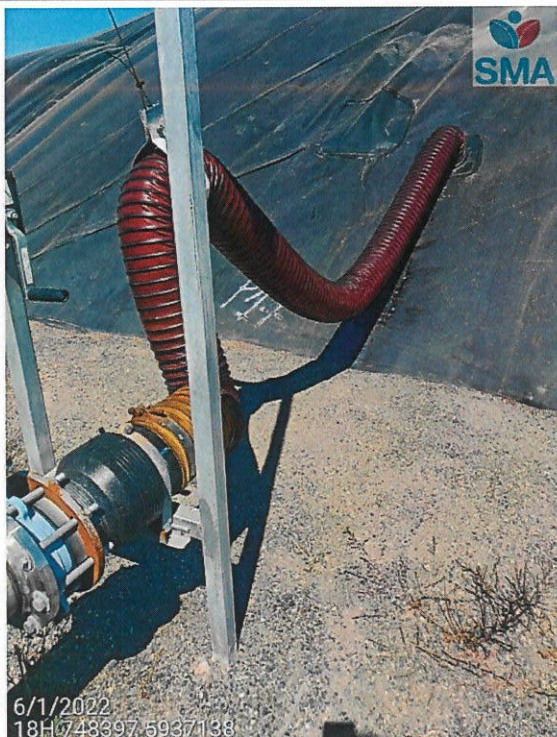
Se realiza inspección perimetral de biodigestores, no detectándose fugas o daños en cobertura, los olores son focalizados y asimilables a la actividad, por otra parte, no se identifican fuentes de generación de vectores ni derrames.

Foto N° 9. Estación N° 6 Extracción de biogás desde digestores.

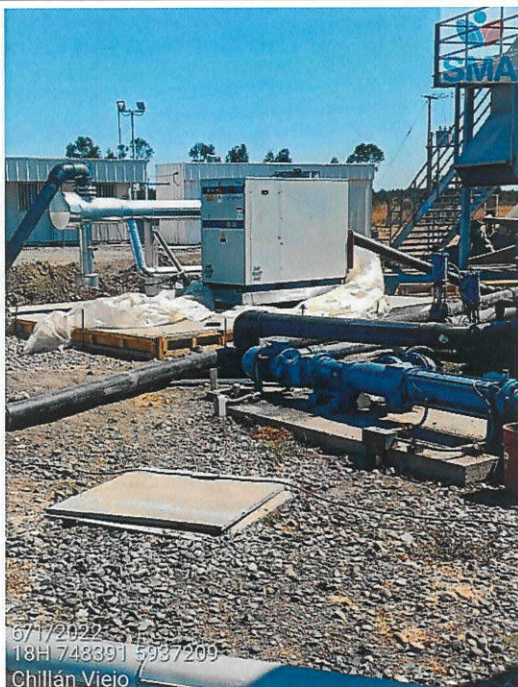
Foto N° 11. Estación N° 6 Habilitación de sistema de deshidratado y condensado de biogás.
