INFORME TÉCNICO

D.S. N°38/2011 del Ministerio del Medio Ambiente
Norma Chilena N°1619/1979

EDIFICIO NEUS II ÑUÑO A REGIÓN METROPOLITANA

SANTIAGO, JUNIO DE 2021

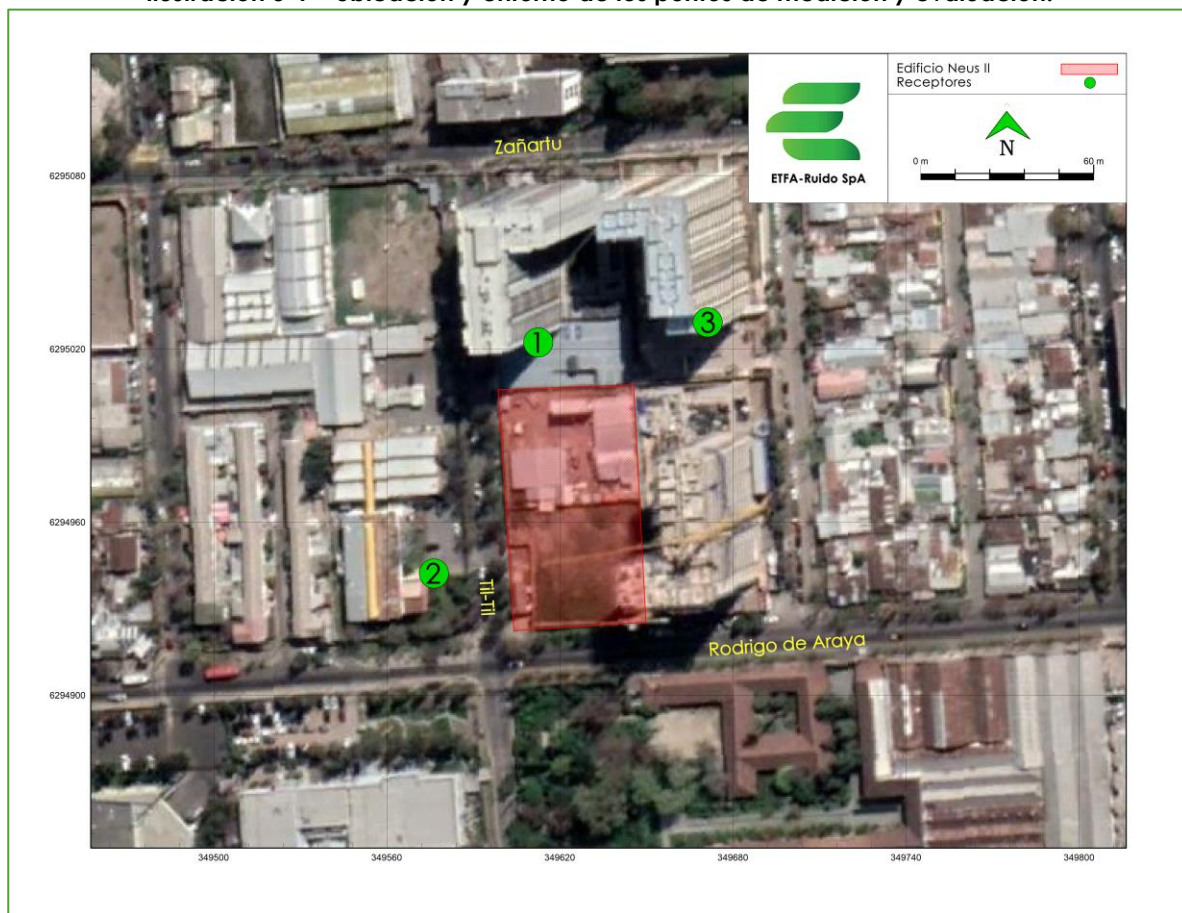
Ilustración 5-1 Ubicación y entorno de los puntos de medición y evaluación.

En la Ilustración 5-1 se puede apreciar el entorno y ubicación de los receptores donde se efectuaron las mediciones.

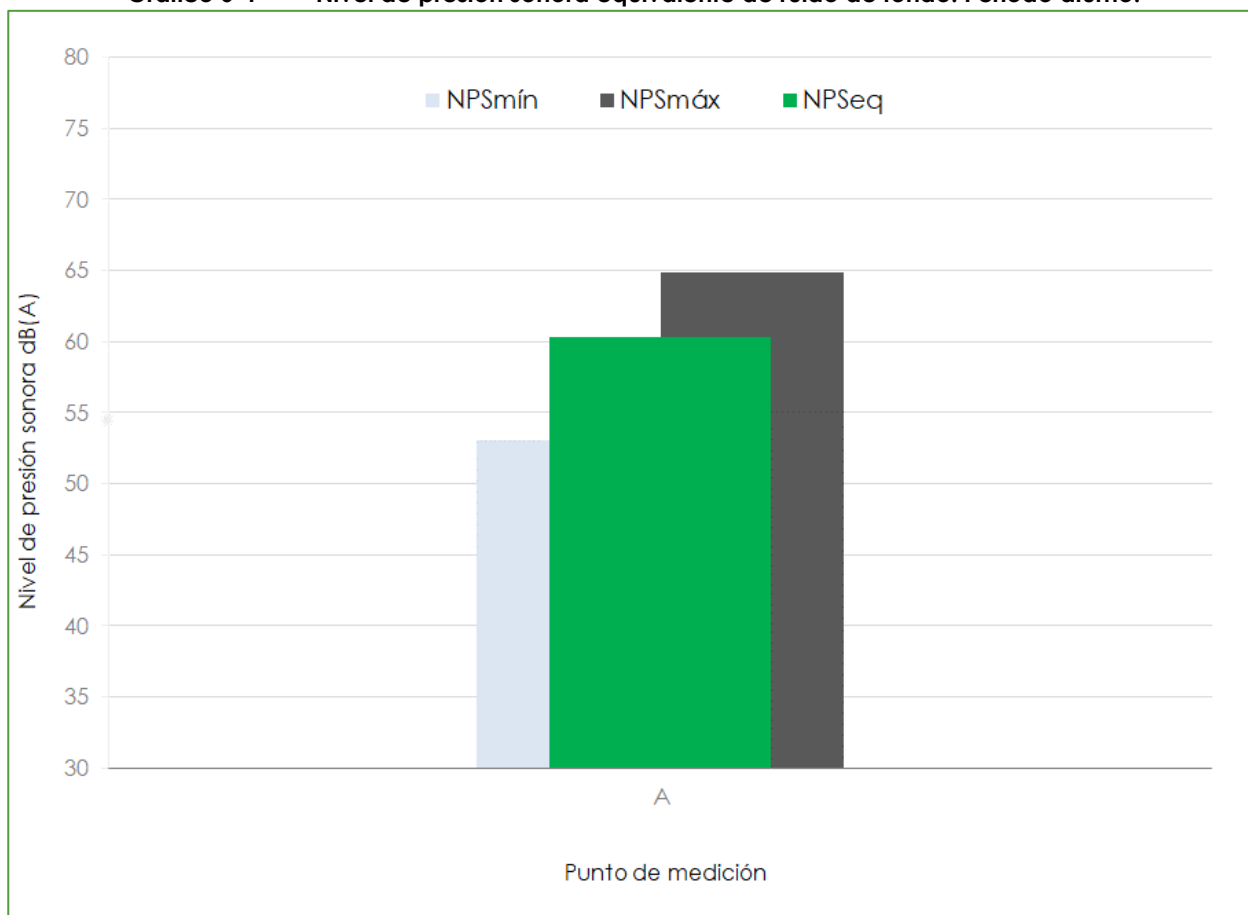
Gráfico 6-1 Nivel de presión sonora equivalente de ruido de fondo. Periodo diurno.

El nivel de ruido de fondo obtenido al momento de la medición corresponde al flujo vehicular presente por las calles Rodrigo de Araya y calle Zañartu. Además, se perciben otras actividades de edificios colindantes en fase de construcción.

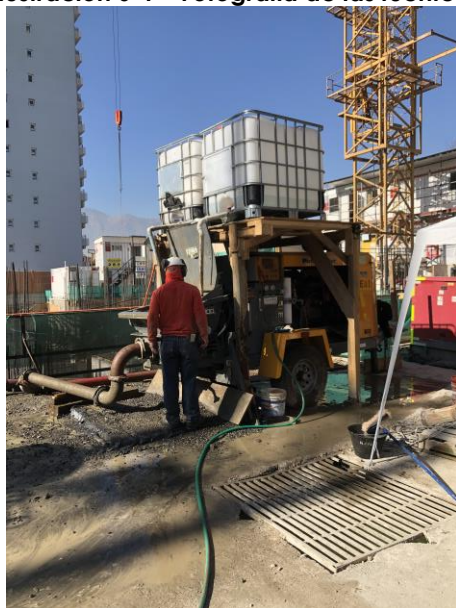
Ilustración 6-1 Fotografía de las fuentes de ruido de la construcción del proyecto.

Bomba de hormigón

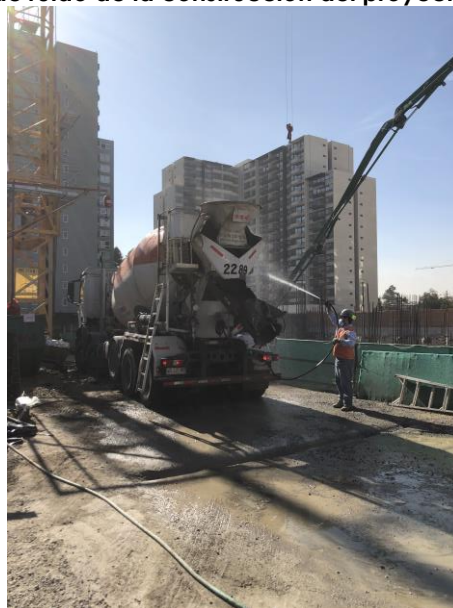
Operación de camión mixer.
