INFORME TÉCNICO DE MONITOREO AMBIENTAL

MEDICIONES DE RUIDO A CONSTRUCCIÓN CONDOMINIO SANTA INÉS ETAPA DE CONSTRUCCIÓN

Comuna de La Florida, Región Metropolitana

ABRIL – MAYO 2022

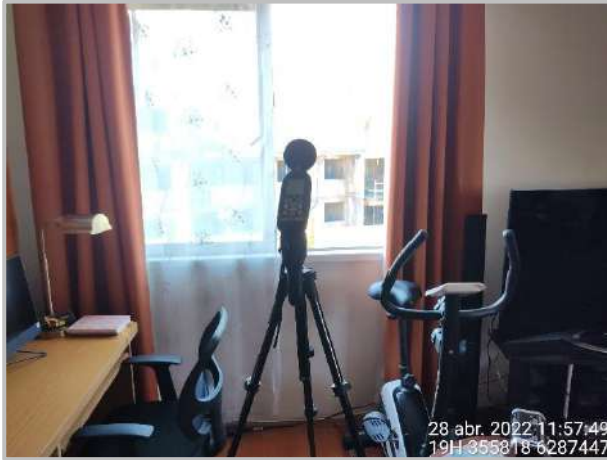
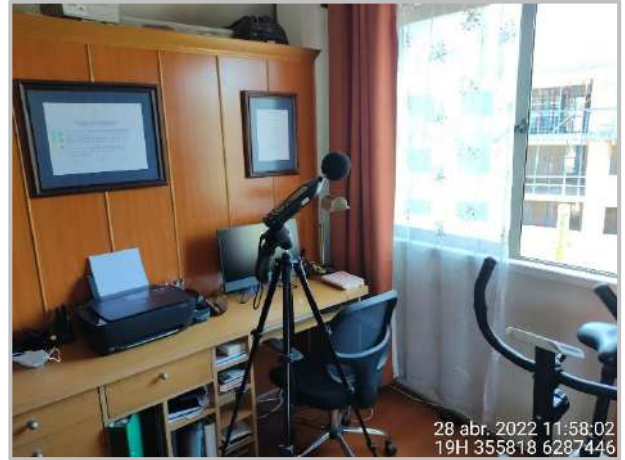
PUNTO R1

Punto	Coordenadas UTM Datum WGS 84 Huso 18H		Descripción
	Este	Norte	
R1	355.803	6.287.450	Vivienda de dos pisos ubicada en Pasaje Señora del Carmen 9706. Medido en habitación de tercer piso.
R2	355.812	6.287.414	Vivienda de dos pisos ubicada en Pasaje Señora del Carmen 9718. Medido en habitación de tercer piso.
R3	355.809	6.287.364	Edificio ubicado en Santa Amalia 3544, Torre 6. Medido en estacionamiento días 28 y 29 de abril y en caja escala día 2 de mayo.
R4	355.804	6.287.308	Caja escala edificio, Torre 8, ubicado en Santa Amalia 3544
R5	355.803	6.287.260	Caja escala edificio, Torre 3, ubicado en Santa Amalia 3544

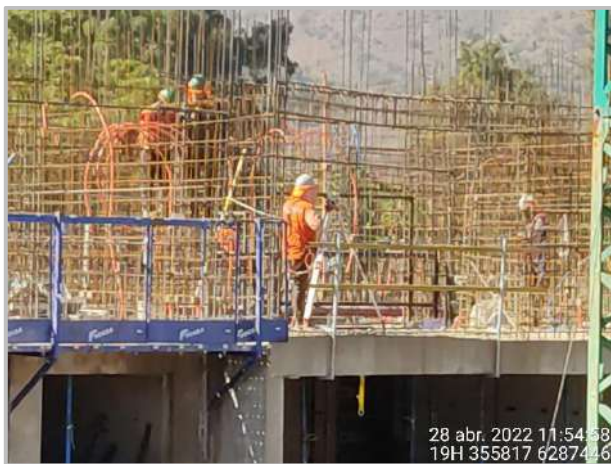
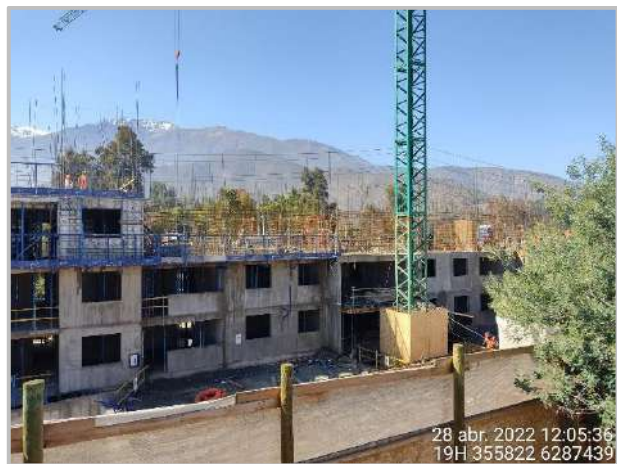
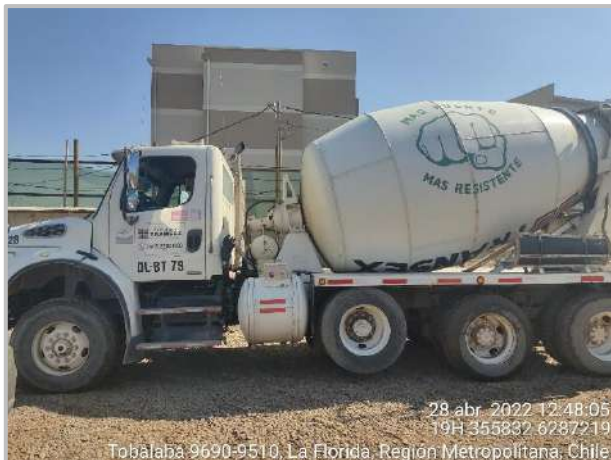
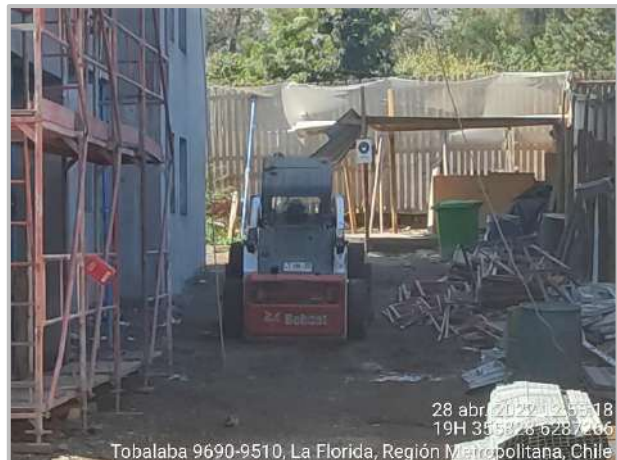
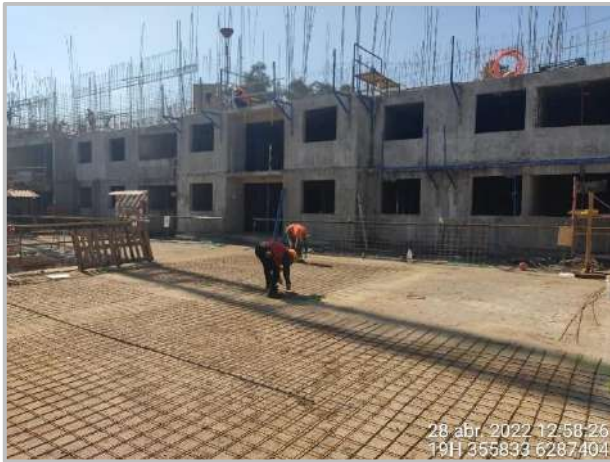
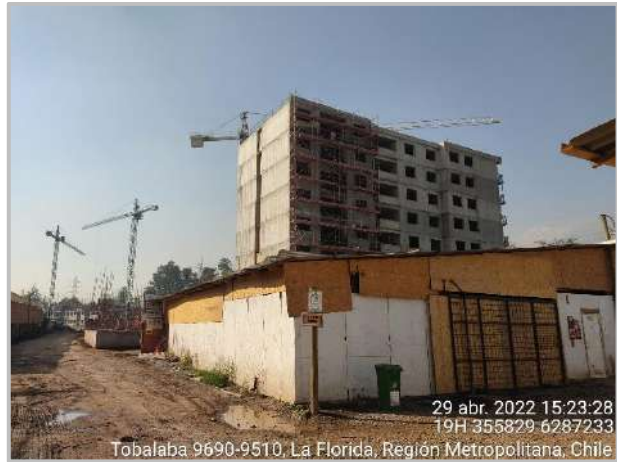
Figura 2: Principales fuentes de ruido y estado de faenas – Campaña Abril de 2022.

Durante la presente campaña las fuentes generadoras de ruido fueron las siguientes: Martillazos, desbaste de hormigón con martillo percutor, maniobras de izaje con grúa torre (motor, movimiento de carga), golpes y caída de materiales, hormigonado a estructura, cortes esporádicos, gritos, hormigonado a fundación y trabajos en fachada. A continuación, se muestran imágenes de las principales fuentes de ruido y estado de faenas al momento de la medición.

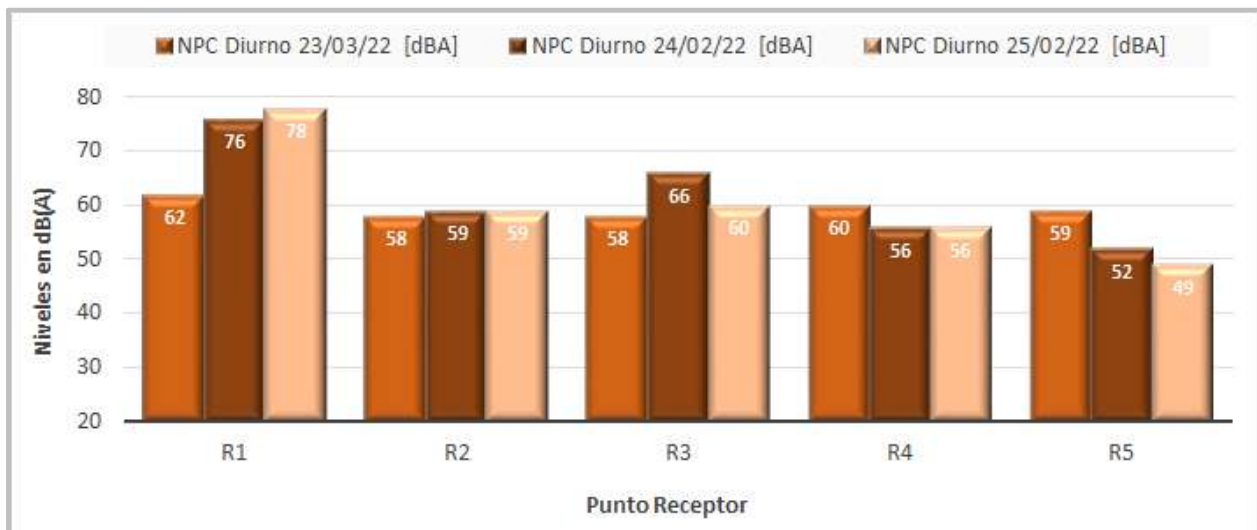
Figura 3: Nivel de Presión Sonora Corregido (NPC) en receptores – Campaña de abril de 2022.

Como se observa en la tabla precedente, los niveles de ruido para el día 1 (28/04/22) fluctúan entre 58 y 62 dB(A), entre 52 y 76 dB(A) para el día 2 (29/04/22), y finalmente entre 49 y 78 dB(A) el día 3 (02/05/22). Destacar que las fuentes de ruido asociadas al proyecto fueron perceptibles desde todos los receptores y durante los tres días de medición. A continuación, se presenta un gráfico con los niveles registrados.

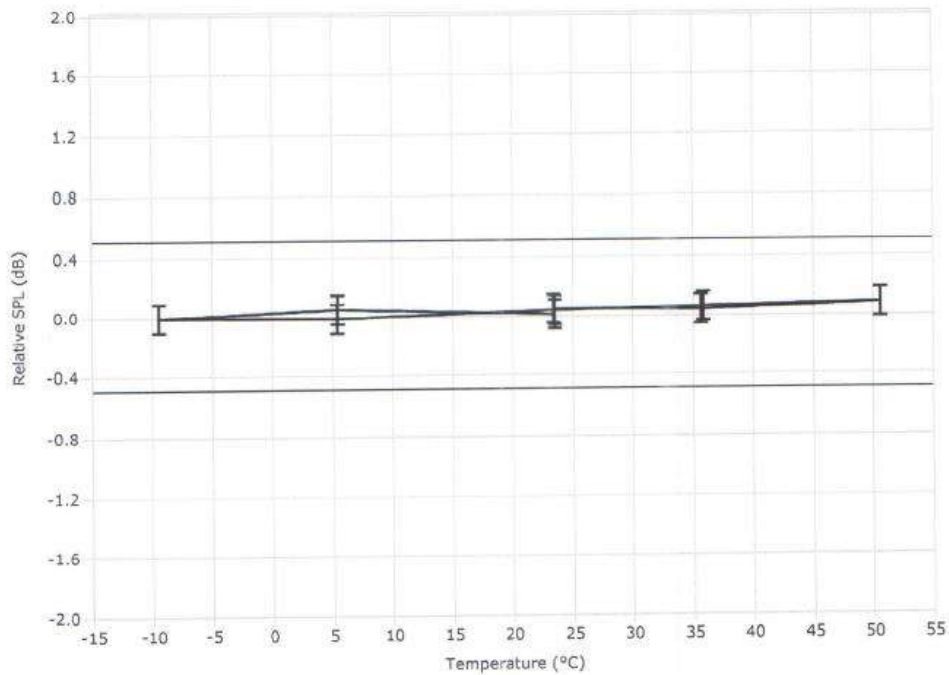
Model CAL150 Relative SPL vs. Temperature at 50% RH.
A 2559 Mic (SN: 2888) with a PRM902 Preamp (SN: 5816), station 1 was used to check the levels.

0.1dB expanded uncertainty at ~95% confidence level (k=2)
