ACTA DE INSPECCION AMBIENTAL
(FORMATO DE ACTA INSPECCIÓN GENERAL)

1. ANTECEDENTES			
1.1 Fecha de Inspección: 09-08-2022		1.2 Hora de inicio: 13:20	1.3 Hora de término: 13:50
1.4 Nombre de la Unidad Fiscalizable: Acopio cenizas Sector Los Encinos Rol 1356-254		1.5 Estado operacional de la Unidad Fiscalizable: -

Manejo y disposición de residuos (cenizas)

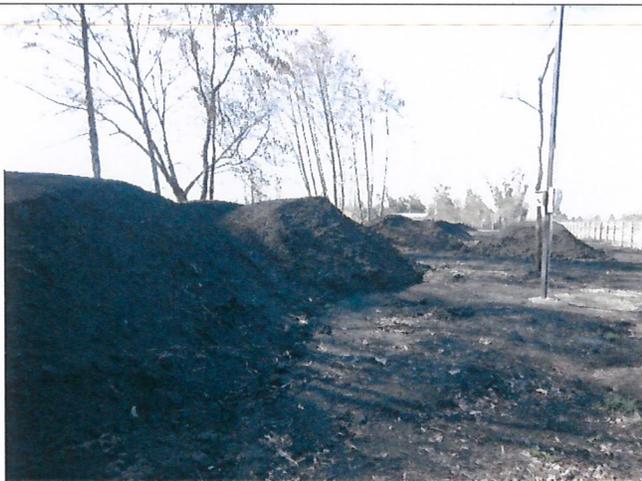
En el lugar se observa acopio de cenizas, aproximadamente unas 14 pilas, las cuales se encontraban dispersas en dos sitios, colindantes a la ruta. Las pilas se encontraban expuestas a los elementos, sin medida alguna de protección.

Fotografía 1. Acopio cenizas sitio 1- vista desde la ruta

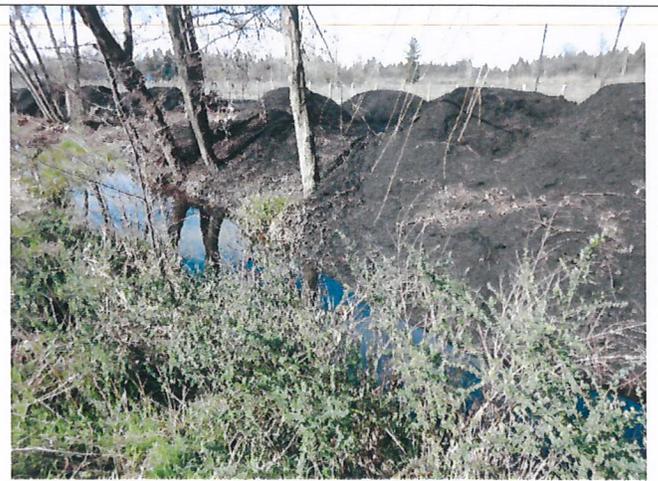
Las pilas se concentraban en una franja de terreno, ubicado entre la ruta y una canal. Se observa que parte de las cenizas caían hacia el canal. El canal atravesaba ambos sitios con disposición de cenizas, y luego atravesaba la ruta O-561, observándose compuertas en este último, por lo que aparentemente correspondería a un canal de regadío.

Fotografía 2. Acopio cenizas sitio 1- vista hacia la ruta

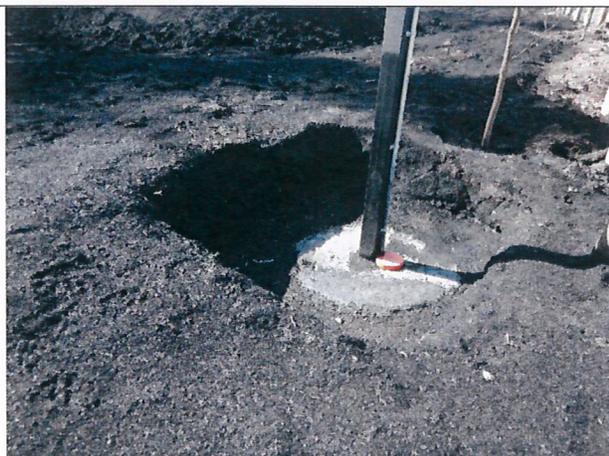
En el lugar se observa un poste, aparentemente recién instalado, en el cual se observa que la capa de cenizas ya compactada posee entre 50 y 60 cm de profundidad.

Fotografía 3. Acopio cenizas sitio 1- vista profundidad capa compactada

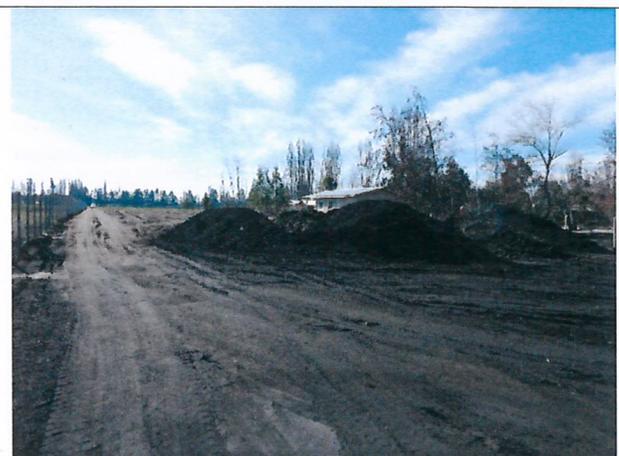
Fotografía 4. Acopio cenizas sitio 2- vista desde la ruta

Se informa al entrevistado, que la disposición de residuos requiere siempre de autorización sanitaria, y que los antecedentes serán remitidos a la autoridad sanitaria para la regulación del sitio, sin perjuicio de otras gestiones y indagaciones que pueda efectuar la SMA.
