Compañía Minera Teck  
Quebrada Blanca S.A.  
Esmeralda 340, Piso 9  
Iquique, Región de Tarapacá, Chile

Legal 0134-22

**Ref.: Resolución Exenta TPCA N°76/2022 de fecha 12 de diciembre de 2022.**

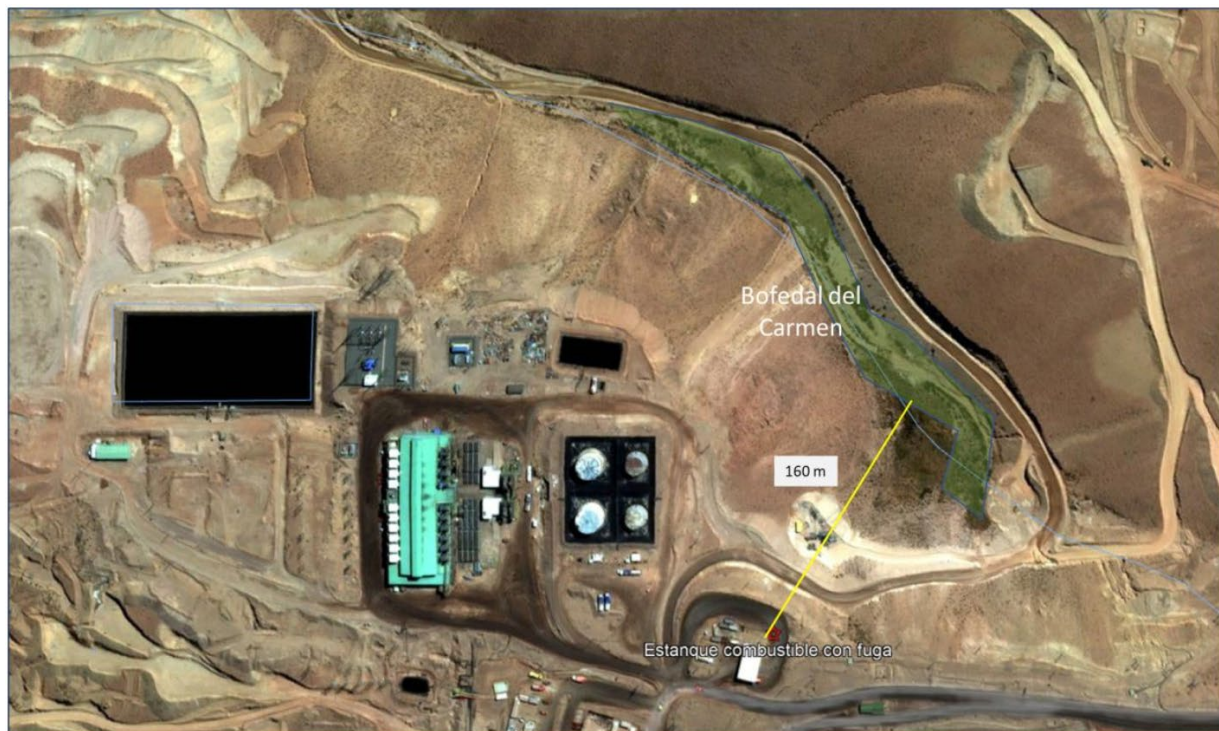
En relación a los posibles efectos ambientales atribuibles a la diferencia de stock en la Estación de Combustible, se hace presente que el Bofedal El Carmen se encuentra a una distancia de 160 metros hacia el noreste de la Estación de Combustible, con una diferencia de cota de 29 m, como se muestra en la Figura 1.

*Figura 1 Distancia en línea recta desde estación a bofedal.*

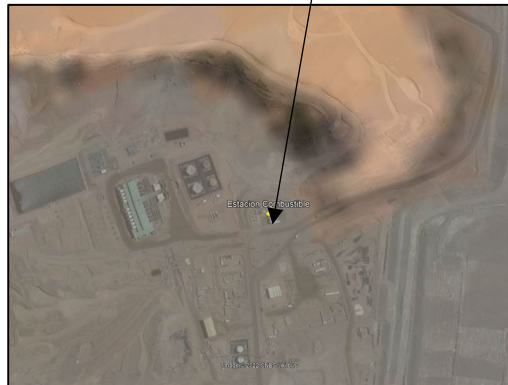
*Figura 2 Ubicación de la estación en la unidad de suelo sector industrial*

Figura 3.2.5-2. Distribución de unidades homogéneas de suelo, sector Mina.

De acuerdo a lo definido en la línea base, el área industrial se caracteriza por presentar un grado de alteración antrópica tal que los suelos han perdido todas sus características originales (físicas, químicas, y físico-químicas), producto de las actividades mineras, específicamente rajo, plataformas, caminos, campamentos y otros relacionados con la actividad industrial. Debido al alto grado de alteración en el sector, el concepto de suelo como cuerpo natural no sería aplicable en esta área. En este sentido, una eventual alteración en esta unidad no correspondería a una afectación en suelo natural, sino que estaría dentro de un área altamente intervenida.
