ACTA DE INSPECCION AMBIENTAL

1. ANTECEDENTES				
1.1 Fecha de Inspección: 28 de abril de 2021		1.2 Hora de inicio: 10:40 Horas		1.3 Hora de término: 16:00 horas
1.4 Nombre de la Unidad Fiscalizable: Refinería Aconcagua Concón			1.5 Estado operacional de la Unidad Fiscalizable: (En operación)

3. MATERIA ESPECÍFICA OBJETO DE LA INSPECCIÓN AMBIENTAL				
<p>Dicha inspección se centró en constatar los aspectos más relevantes en cuanto al proceso de Validación de los Sistemas de Monitoreo Continuo de Emisiones (CEMS) de la planta, de acuerdo con lo exigido por el Plan de Prevención y Descontaminación Atmosférica para las comunas de Concón, Quintero y Puchuncaví y exigencias del Protocolo para Validación, Aseguramiento y Control de Calidad de Sistemas de Monitoreo Continuo de Emisiones "CEMS"</p>

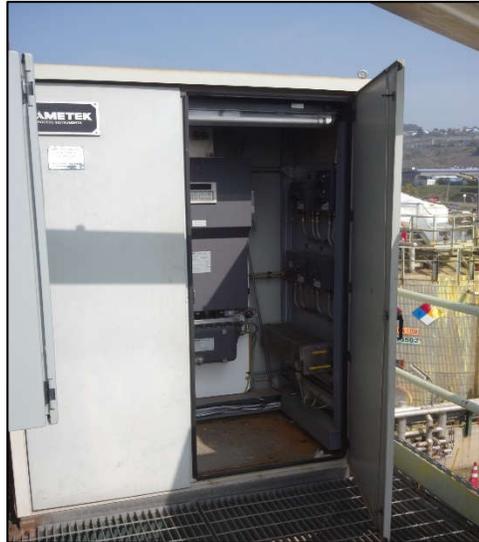
Fotografía 1: Analizador SO₂ con puerta de protección abierta

- *La estructura que contiene en analizador del parámetro SO₂, se encontraba abierta sus puertas al momento de la inspección. Se respalda con registro fotográfico.*

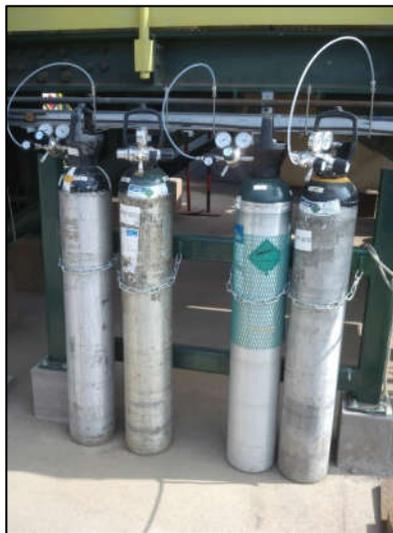
Fotografía 2: Cilindros de gases patrones a la intemperie

- *El Señor Cristian Rubio, señala que la mantención de los equipos la realiza la empresa Algoritmos y los ensayos de validación para esta fuente fueron realizados por la ETFA Airón S.A.*
- *Los cilindros de gases patrones se encuentran al exterior expuestos a condiciones atmosféricas tales como radiación solar, humedad, polvo, lluvia. Se encuentran afianzados en posición vertical sobre una superficie continua y estable (radier de hormigón). Se respalda con registro fotográfico.*

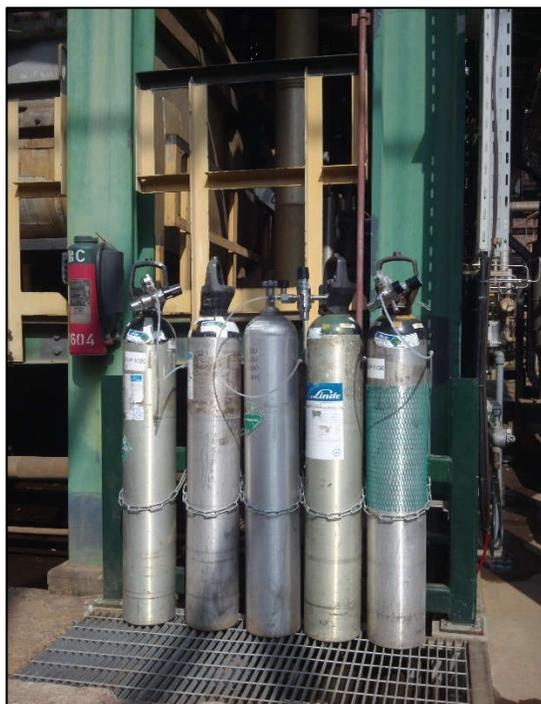
Fotografía 3: Cilindros de gases patrones a la intemperie

- *Los cilindros de gases patrones se encuentran al exterior expuestos a condiciones atmosféricas tales como radiación solar, humedad, polvo, lluvia. Se encuentran afianzados en posición vertical sobre una superficie metálica, ubicada cercana a escala de acceso.*

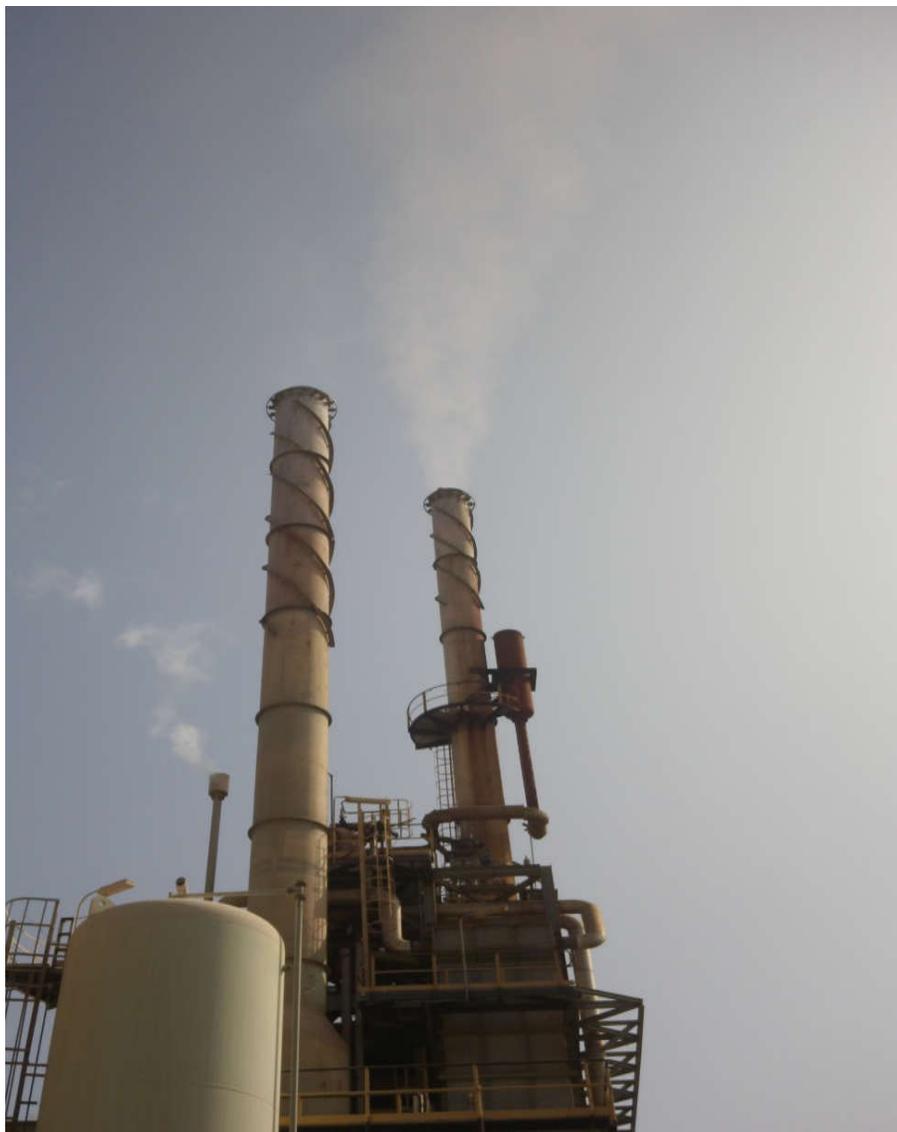
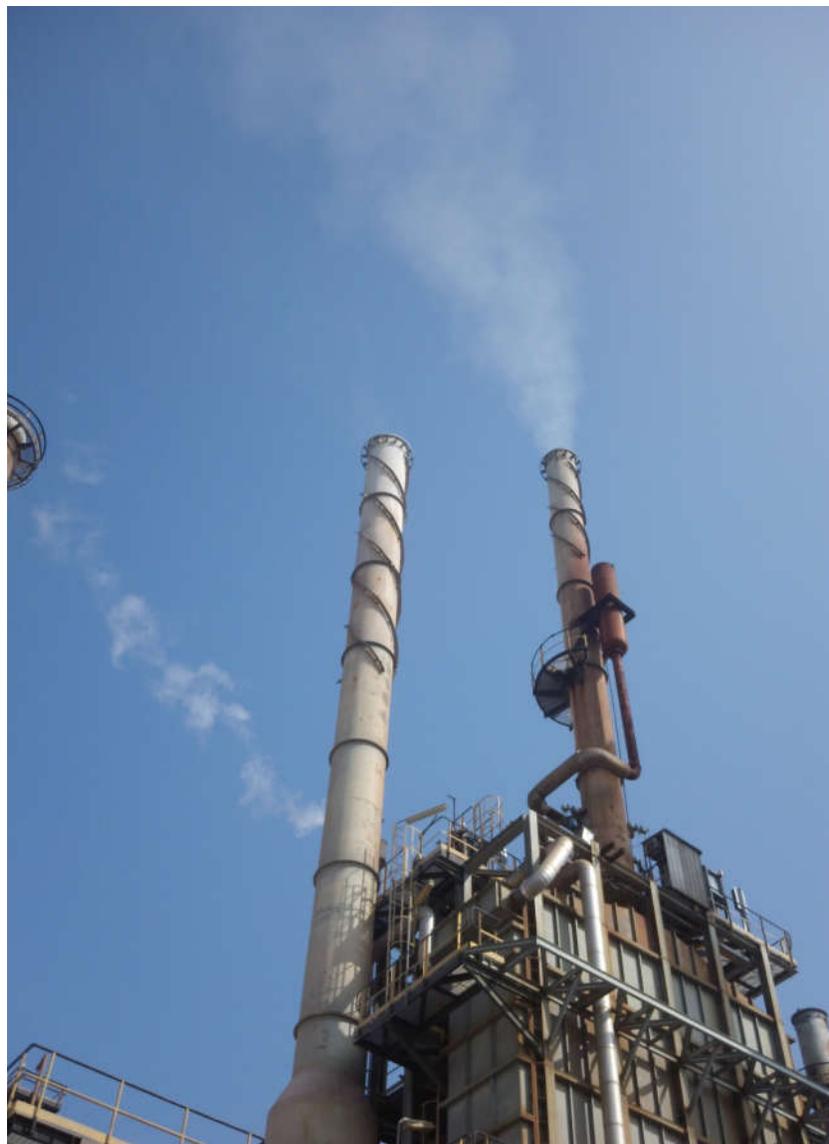
Fotografía 4: Vista 1 Cracking Catalítico, con su chimenea principal (derecha) y chimenea Bypass (ambas emitiendo).

- *Al momento de la inspección, los fiscalizadores de la SMA consultaron al señor Xavier Pizarro, sobre la configuración del ducto de evacuación de gases de esta fuente estacionaria, ya que se observó que esta posee 2 ductos de evacuación de gases.*

- *Se observa y evidencia durante la inspección, que existe una chimenea secundaria inmediatamente al costado de la chimenea principal del cracking, la que al momento de la inspección estaba emitiendo gases a la atmósfera provenientes del proceso de cracking, por lo que, en la práctica, funciona como una chimenea by pass.*

- *Al consultar por esta situación, El señor Xavier Pizarro señala que entre ambas chimeneas principal y secundaria existe una válvula de compuerta que debiera ser hermética, condición que no se estaría cumpliendo al momento de la inspección. Se señala, además, que la chimenea bypass sólo se utiliza en situaciones de emergencias si existiese algún inconveniente en la chimenea principal.*

- *Adicionalmente se señala que esta chimenea secundaria no cuenta con ningún tipo de medición.*

Fotografía 5: Vista 2 Cracking Catalítico, con su chimenea principal (derecha) y chimenea Bypass.

N°	Descripción
1	Copia de los certificados de los gases patrones que son utilizados para las pruebas de QA/QC, para las unidades URA 1, URA 2, URA 3 y Cracking Catalítico.
2	Registro de las últimas 2 semanas (desde la fecha de la inspección) de las calibraciones diarias para las URA 1, URA 2, URA 3 y Cracking Catalítico.
3	Para las calderas del establecimiento que están afectas a la Resolución Exenta N° 2452 de fecha 10 de diciembre de 2020 de la SMA, deberán realizar el Catastro en el Sistema de Seguimiento Atmosférico (SISAT), dentro del plazo otorgado, de manera de adjuntar el comprobante que entrega el sistema.
4	Explicar detalladamente la configuración de las chimeneas de evacuación de gases del cracking catalítico, enfocándose en la forma en que estas están conectadas y descargan emisiones, considerando fechas desde que se encuentran operativas. Deberán incluirse planos y diagramas de flujo. Adicionalmente se deberá indicar si es que existe algún método de cuantificación de emisiones para esta chimenea "secundaria" del cracking catalítico.

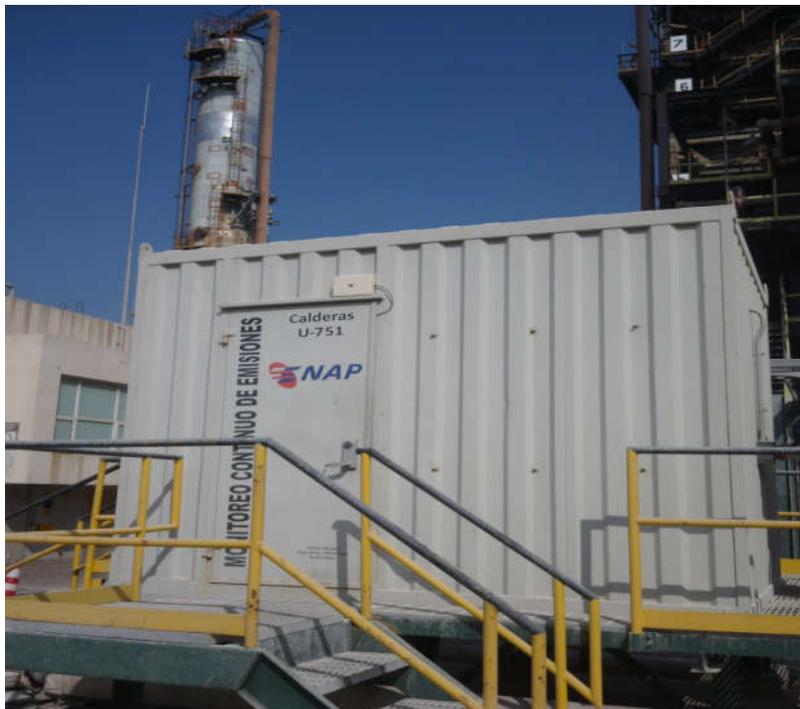
Fotografía 6: Caseta CEMS Caldera U-751

- La caseta cuenta con acceso restringido a personal autorizado, la chapa se encontraba bajo llave al momento de la inspección.
- La caseta está construida de materiales sólidos y resistentes a las condiciones climáticas, cuenta con equipo de aire acondicionado al interior el que se encontraba funcionando al momento de la inspección.
- Al interior de la caseta se observa piso limpio, libre de escombros y elementos ajenos a los CEMS.
- Se dispone de sensor de temperatura que registra los valores de temperaturas que se generan al interior de la caseta que alberga los analizadores. se dispone además de sensor de
- Se dispone de un sensor que alerte en caso de fuga de gases al interior de la caseta.
- La caseta cuenta con espacio adecuado para el acceso de personal al interior.

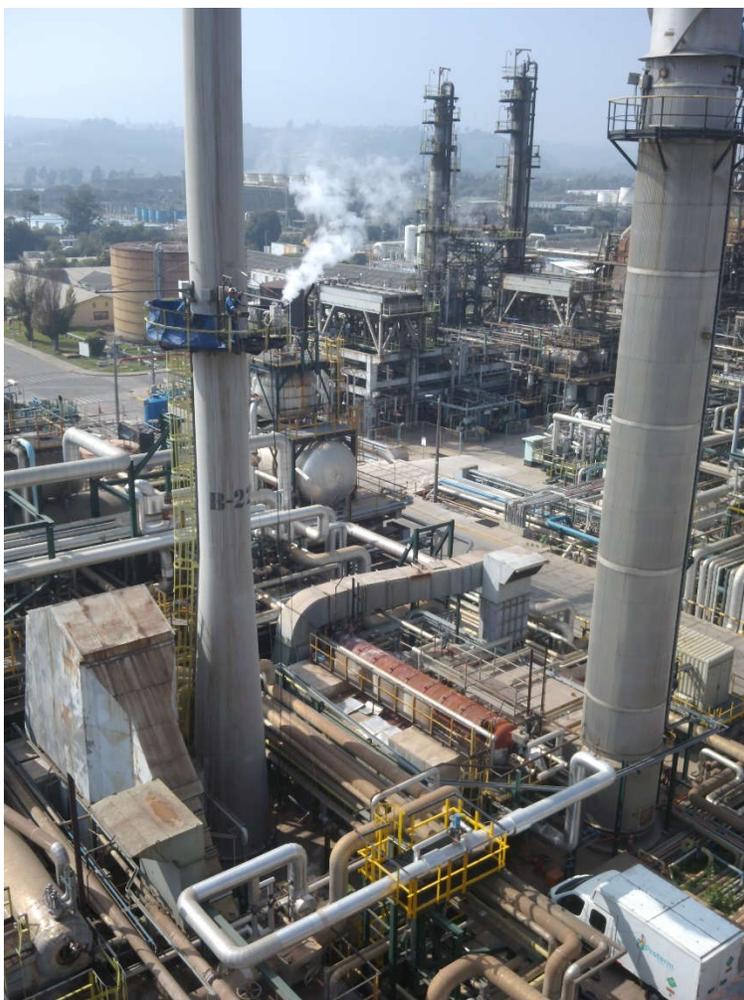
Fotografía 7: Vista ETFA en Caldera B-220

- *Al momento de la inspección se observó que la Entidad Técnica de Fiscalización Ambiental PROTERM S.A., se encontraba haciendo actividad de muestreo/medición en el ducto de evacuación de gases de la fuente caldera B-220*
- *Se consultó al Inspector Ambiental de la ETFA que actividad estaban llevando a cabo, informando que se trataba de ensayos de validación anual de Exactitud Relativa para el CEMS de Flujo y Auditoría de Correlación de respuesta (ACR) para el CEMS de Material Particulado.*
- *El titular informó mediante el Sistema de Validación de Equipos de Monitoreo (SIVEM) el Aviso de Ejecución de los Ensayos de Validación (AEEV) N° 322 y N° 346.*

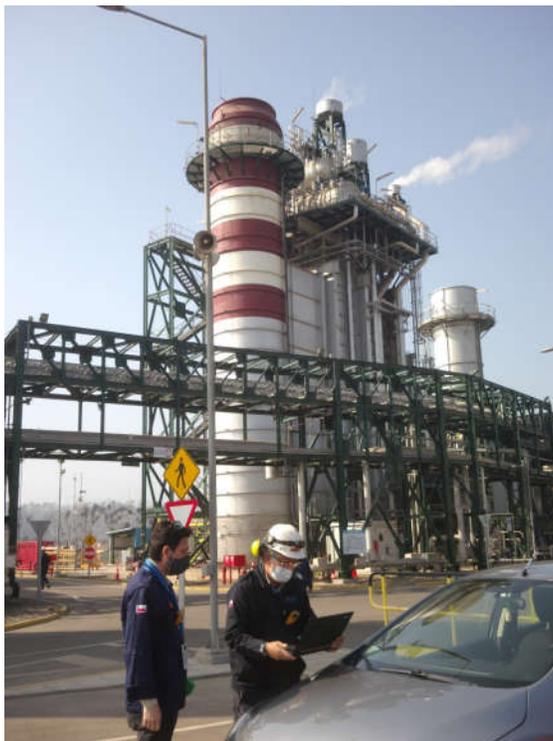
Fotografía 8: Inspección Planta Cogeneradora

- La fuente cuenta con la validación inicial de los CEMS de los parámetros Oxígeno (O_2), Dióxido de Azufre (SO_2), Óxido de Nitrógeno (NO_x), Monóxido de carbono (CO) y Flujo, mediante la Resolución Exenta N° 97 del 19 de enero de 2021.
- La fecha de inicio de datos válidos para los parámetros identificados en el punto anterior, son los siguientes:
 - **NO_x :** Desde el 22 de julio de 2020
 - **CO:** Desde el 22 de julio de 2020
 - **CO_2 :** Desde el 22 de julio de 2020
 - **O_2 :** Desde el 22 de julio de 2020
 - **Flujo:** Desde el 14 de agosto de 2020
- Para el parámetro Material Particulado (MP) hasta la fecha el titular del establecimiento no ha ejecutado los ensayos de validación inicial.
