**Anexo complementario: Análisis de antecedentes remitidos por “Club Gordos”**

A través del acta de inspección ambiental del 5 de octubre del 2023, se solicitó al titular remitir un informe que contenga medidas de mitigación de ruidos implementadas por el establecimiento. Club Gordos respondió el 11 de octubre del 2023 mediante la carta s/nº y adjuntó la siguiente información:

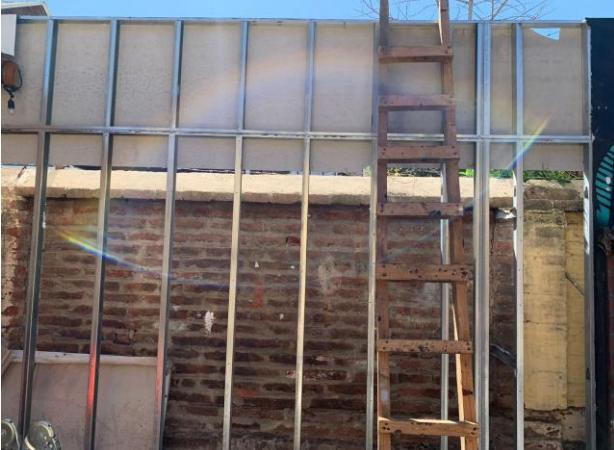
<b>Fotografía 1.</b> (Fuente: respuesta acta de inspección Club Gordos") <b>Descripción del medio de prueba:</b> Construcción de estructura tipo “barrera acústica” ubicada colindante a un muro de ladrillo.	<b>Fotografía 2.</b> (Fuente: respuesta acta de inspección Club Gordos") <b>Descripción del medio de prueba:</b> Distancia de la estructura tipo “barrera acústica” construida con respecto al muro de ladrillo.

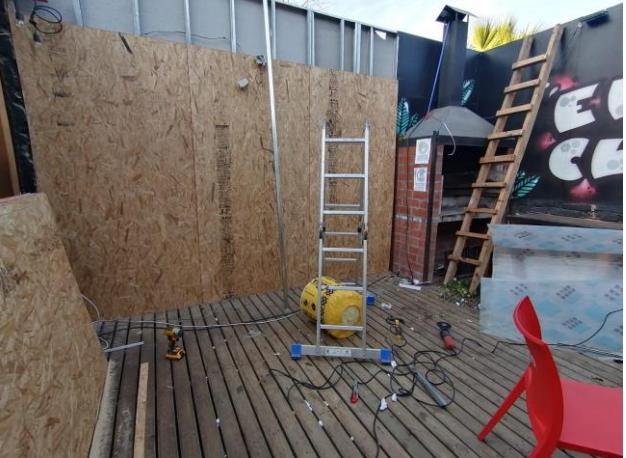
<p><b>Fotografía 3.</b> (Fuente: respuesta acta de inspección Club Gordos")</p> <p><b>Descripción del medio de prueba:</b> Placas de madera acopladas una al lado de la otra en la estructura metálica.</p>	<p><b>Fotografía 4.</b> (Fuente: respuesta acta de inspección Club Gordos")</p> <p><b>Descripción del medio de prueba:</b> Material blanco tipo "lanilla" adosado en la estructura metálica.</p>

- a. Adjuntó un set fotográfico con 17 registros del establecimiento, 16 de ellos constan de fecha 8 de octubre del 2022 en donde se observan una cronología de labores de arreglos e instalación de estructuras en paredes y techumbre del local. Se observó la construcción de una pared colindante a un muro de ladrillo (Fotografías 1 y 2), tipo barrera acústica, con placas de madera adosadas unas con otras en una estructura metálica y que contiene un revestimiento de un material blanco tipo “lanilla” que podría corresponder a un material absorbente de ruido. Se verifica en las fotografías que la corona de la estructura construida presenta un ángulo de inclinación de unos 45° aprox. hacia el interior del local. (Fotografías 3, 4, 5 y 6)

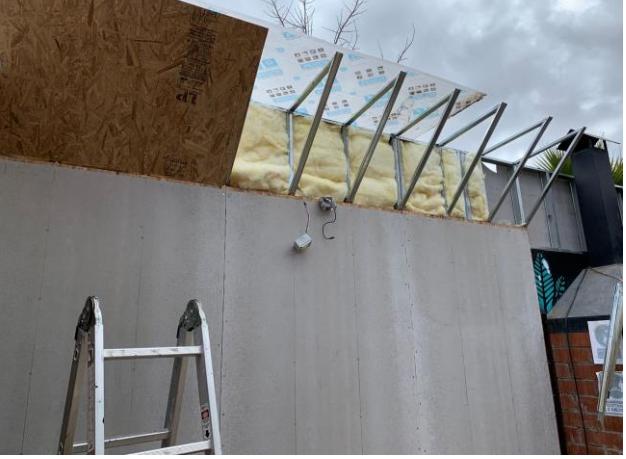
<p><b>Fotografía 5.</b> (Fuente: respuesta acta de inspección Club Gordos")</p> <p><b>Descripción del medio de prueba:</b> Vista del material blanco tipo "lanilla" adosada en la estructura y la construcción de la corona del muro en inclinación hacia el interior del local.</p>	<p><b>Fotografía 6.</b> (Fuente: respuesta acta de inspección Club Gordos")</p> <p><b>Descripción del medio de prueba:</b> Vista de la estructura tipo "barrera acústica" terminada.</p>
