FOTOGRAFÍAS DE LA ACTIVIDAD DE FISCALIZACIÓN

DFZ-2024-2403-V-NE

Fechas de inspecciones	Unidad Fiscalizable	Titular
30-07-2024 22-10-2024	CAMINO DE LA FRUTA- RUTA-66	Sociedad Concesionaria Ruta de la Fruta S.A.
Tipo de fuente		R.U.T.
Faena constructiva (según punto 12, Artículo 6°, D.S. (MMA) N° 38/11).		77.102.137-9
Motivo de la actividad de fiscalización		ID Denuncia
Fiscalización Atención de denuncias.		673-V-2023 267-v-2024 331-V-2024 398-V-2024 428-V-2024 468-V-2024

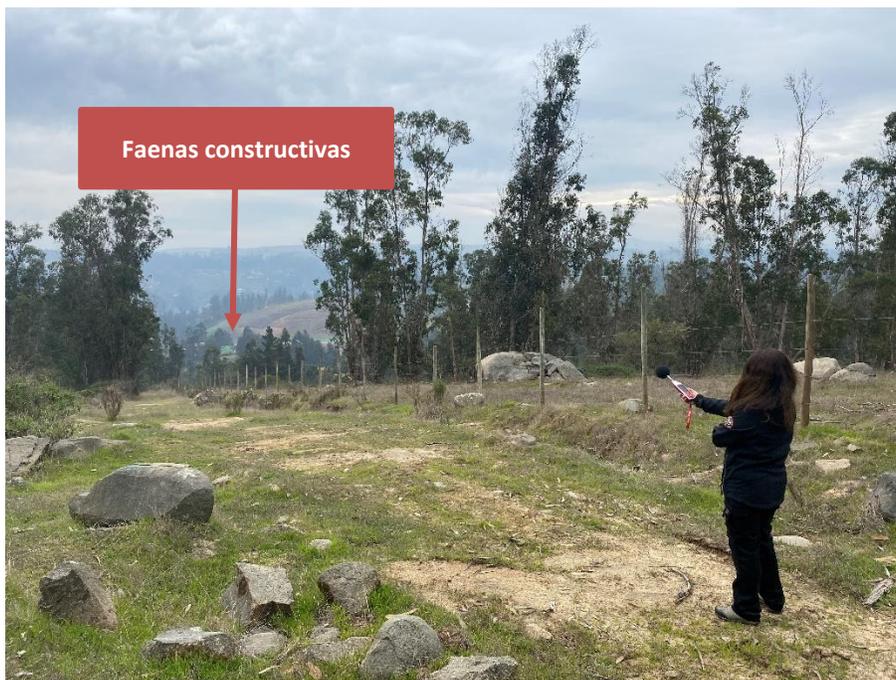
Fotografía 1.

Descripción Medio de Prueba: Medición externa N°1 en patio delantero de la vivienda del receptor 1 ("R1") en un punto orientado hacia la fuente. Receptor localizado en la localidad de San Juan, comuna de San Antonio.

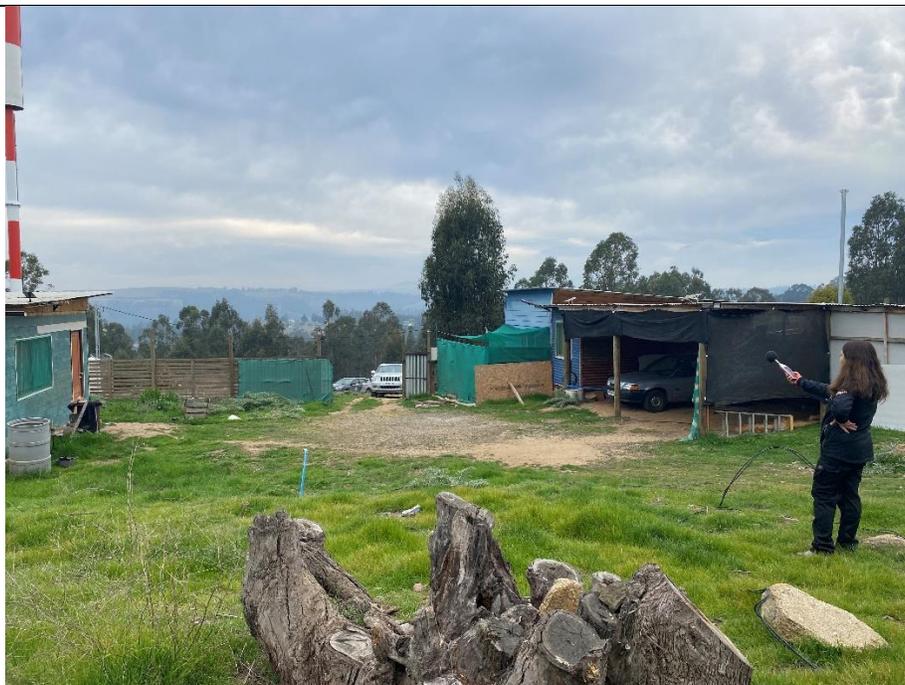
Fotografía 2.

Descripción Medio de Prueba: Medición externa N°2 en patio delantero de la vivienda del receptor 1 ("R1"), colindante a vivienda y en un punto orientado hacia la fuente. Receptor localizado en la localidad de San Juan, comuna de San Antonio.

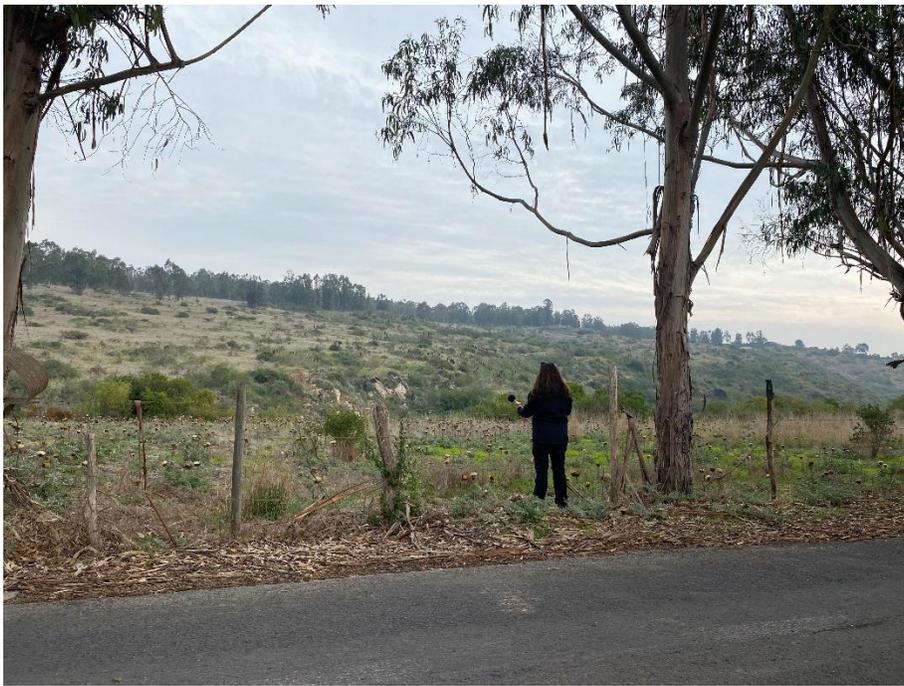
Fotografía 3. Fecha: 30-07-2024

Descripción Medio de Prueba: Medición de ruido de fondo para establecer límite normativo conforme lo establecido en el numeral 6.1 del D.S. (MMA) N° 38/2011 y está asociado a las mediciones en “R1”, en el sector de San Juan, comuna de San Antonio.

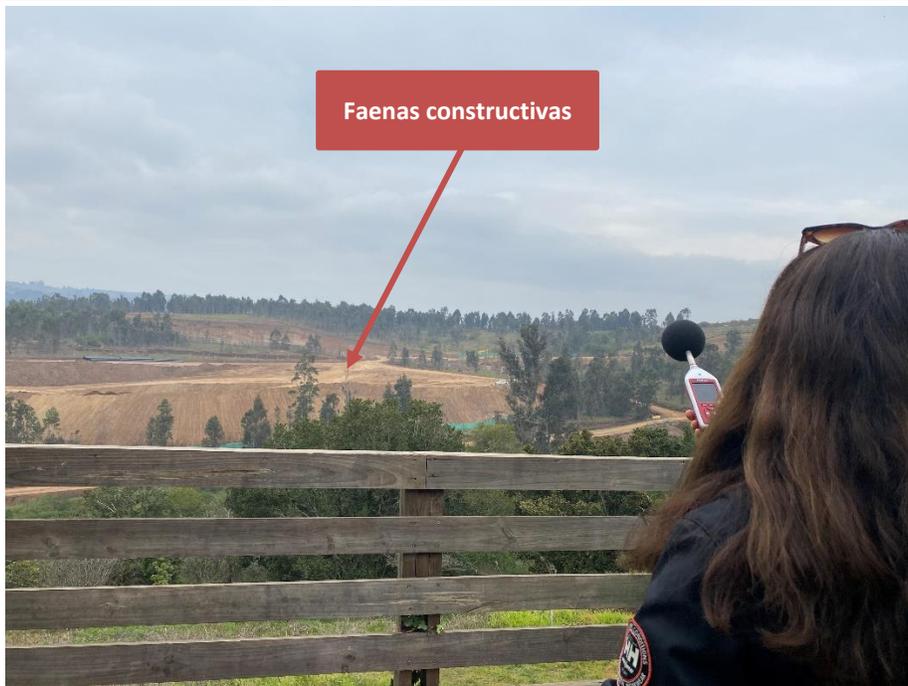
Fotografía 4. Fecha: 30-07-2024

Descripción Medio de Prueba: Medición externa N°1 y N°2 en patio de la propiedad del receptor 2 (“R2”), en un punto orientado hacia la fuente. Receptor localizado en la comuna de Santo Domingo.

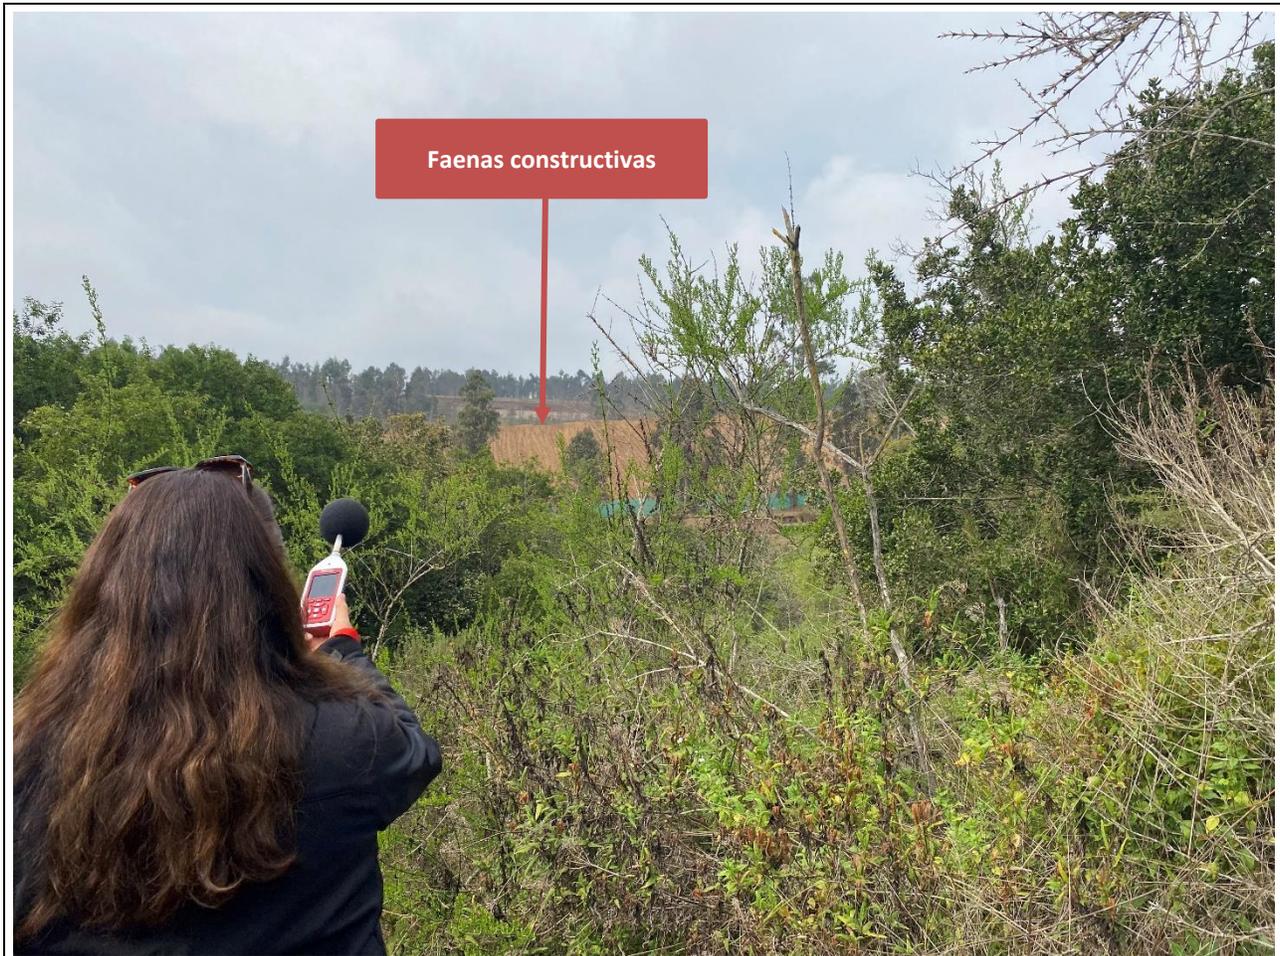
Fotografía 5. | Fecha: 30-07-2024

Descripción Medio de Prueba: Medición externa N°3 en patio delantero de la vivienda del receptor 2 ("R2"), colindante a vivienda y en un punto orientado hacia la fuente. Receptor localizado en la comuna de Santo Domingo.

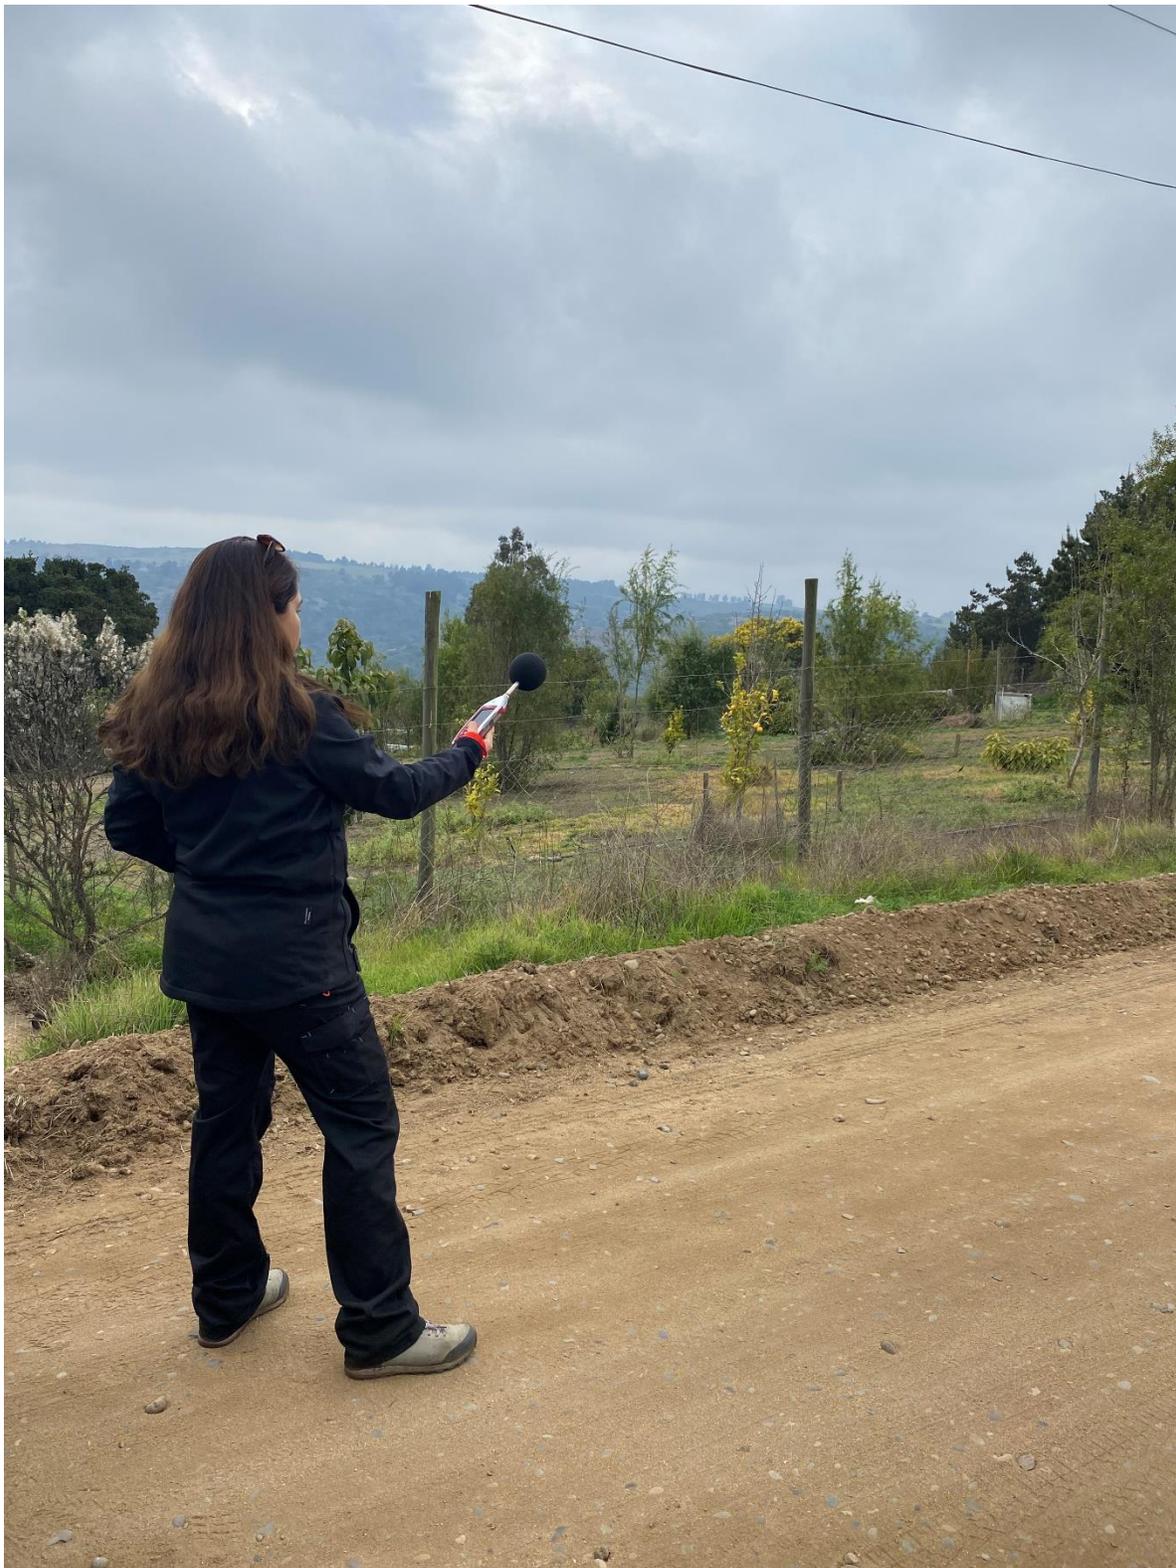
Fotografía 6. | Fecha: 30-07-2024

Descripción Medio de Prueba: Medición de ruido de fondo para establecer límite normativo conforme lo establecido en el numeral 6.1 del D.S. (MMA) N° 38/2011 y está asociado a las mediciones en "R2", en la comuna de Santo Domingo.

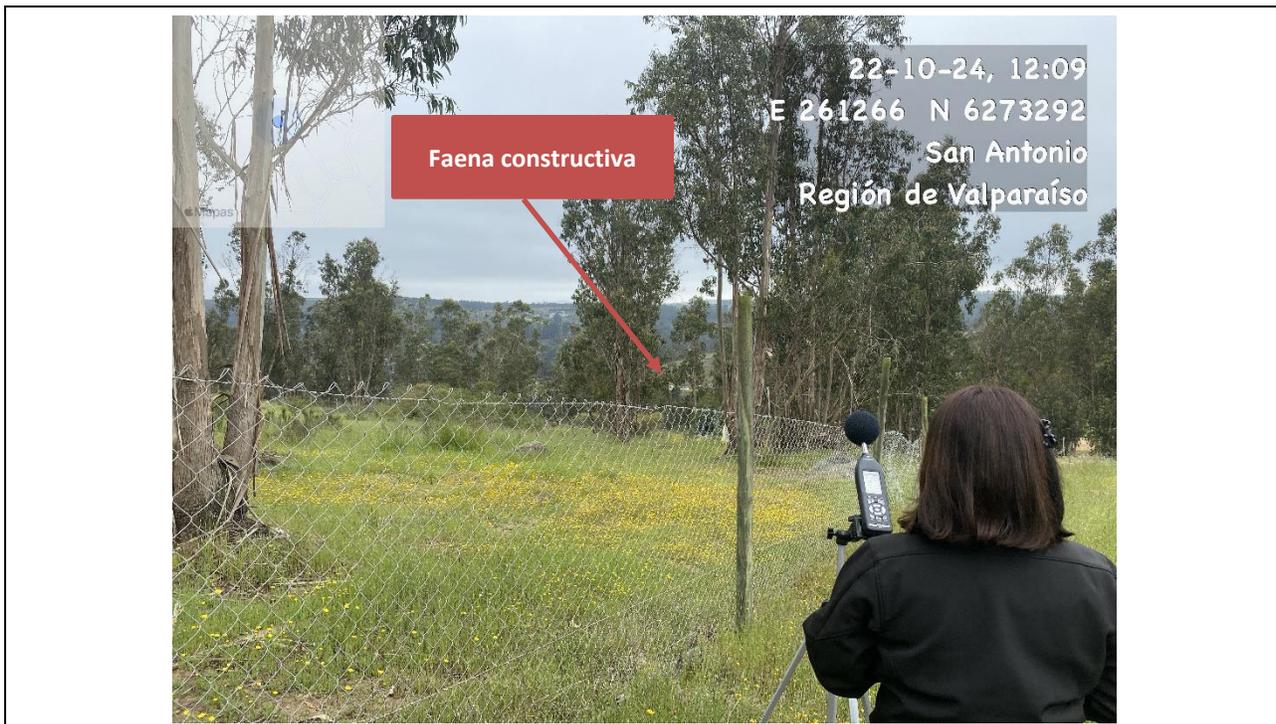
Fotografía 7. Fecha: 22-10-2024

Descripción Medio de Prueba: Medición externa N°1 en patio de la vivienda del receptor 1 ("R1"), en un punto orientado hacia la fuente. Receptor localizado en la localidad de San Juan, comuna de San Antonio.

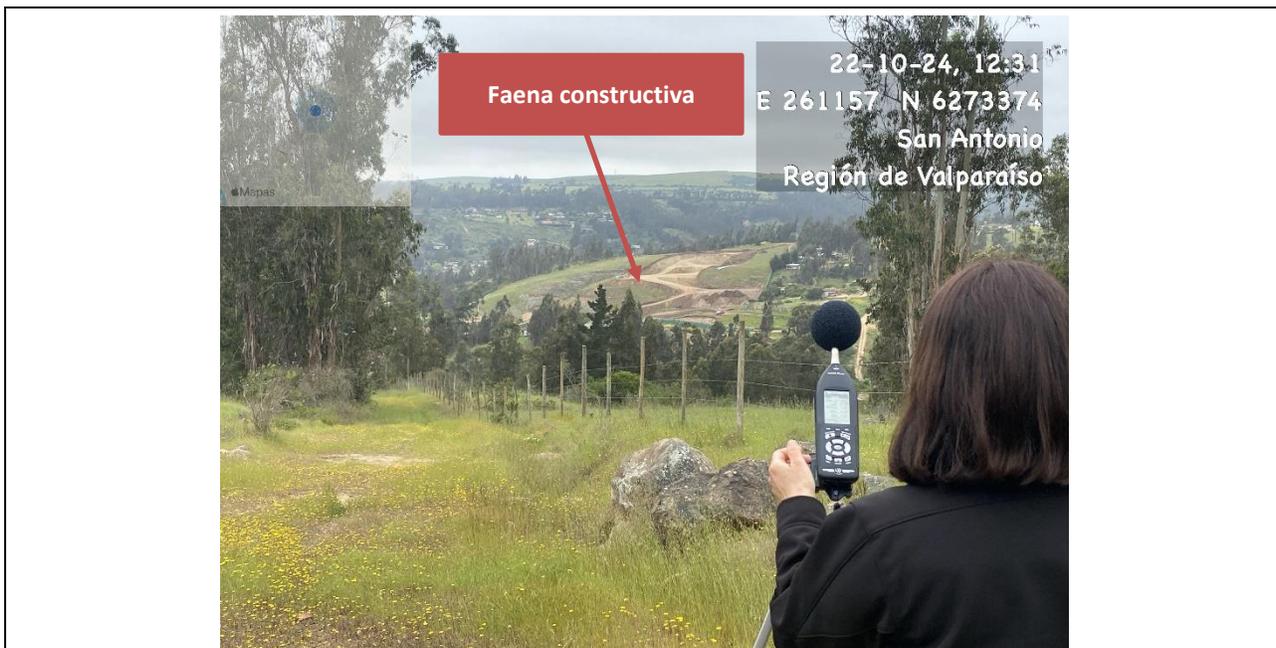
Fotografía 8. Fecha: 22-10-2024

Descripción Medio de Prueba: Medición externa N°2 en patio de la vivienda del receptor 1 ("R1"), en un punto orientado hacia la fuente. Receptor localizado en la localidad de San Juan, comuna de San Antonio.

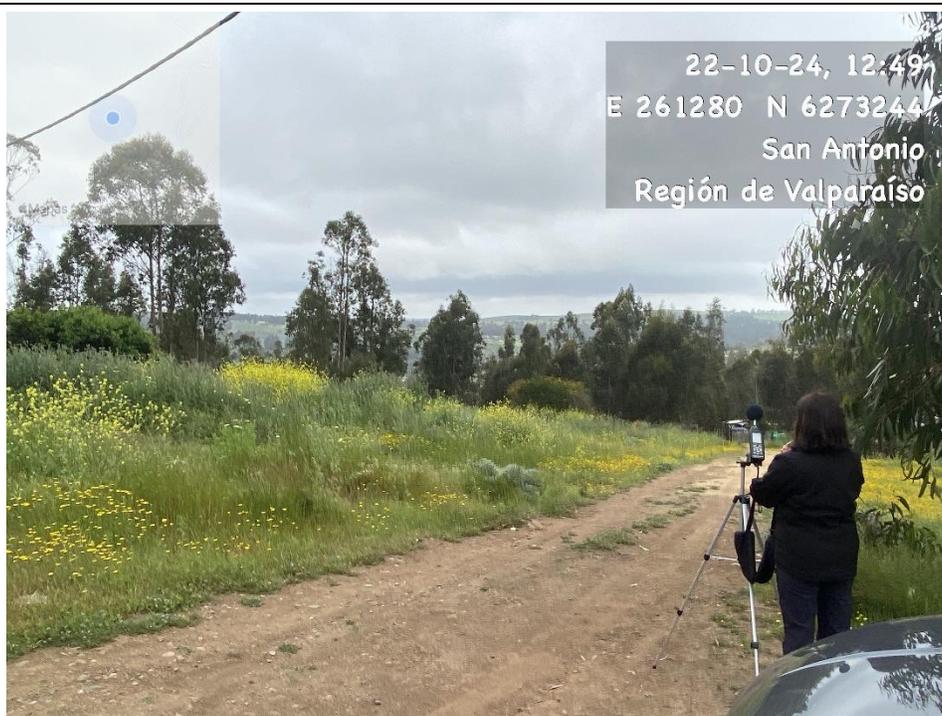
Fotografía 9. Fecha: 22-10-2024

Descripción Medio de Prueba: Medición externa N°3 en patio de la vivienda del receptor 1 ("R1"), en un punto orientado hacia la fuente. Receptor localizado en la localidad de San Juan, comuna de San Antonio.

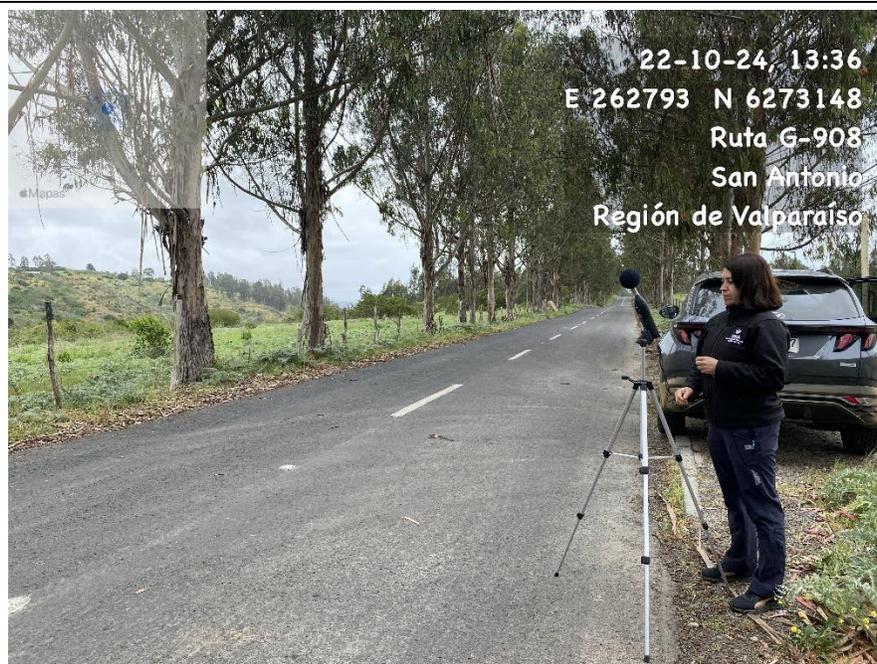
Fotografía 10. Fecha: 22-10-2024

Descripción Medio de Prueba: Medición de ruido de fondo para establecer límite normativo conforme lo establecido en el numeral 6.1 del D.S. (MMA) N° 38/2011 y está asociado a las mediciones en "R1", en el sector de San Juan, comuna de San Antonio.
