**FORMULA CARGOS QUE INDICA A ANTOFAGASTA  
RAILWAY COMPANY PLC, TITULAR DE TRANSPORTE  
FERROVIARIO DE ÁCIDO SULFÚRICO LÍNEA PRINCIPAL**

**RES. EX. N° 1 / ROL F-015-2023**

**Santiago, 28 de marzo de 2023**

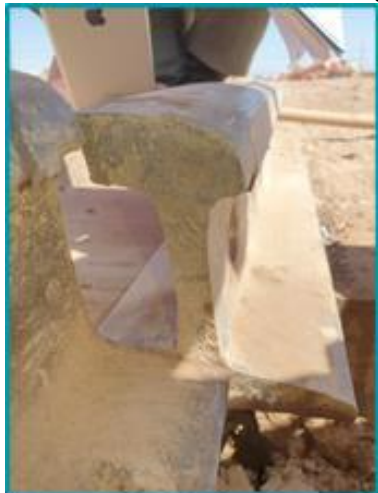
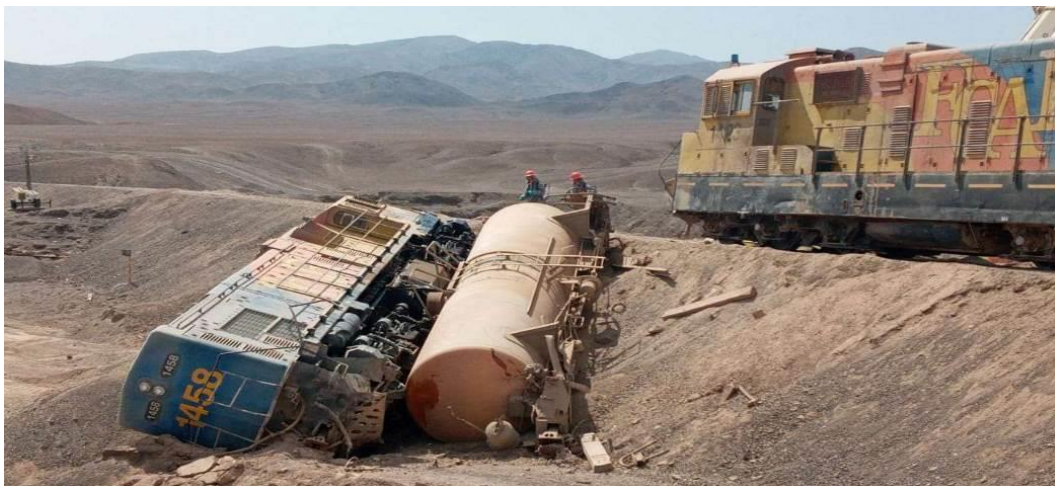
Imágenes N° 1 y 2. Riel quebrado y carros estanque de ácidos desrielados

11° Con fecha 13 de mayo de 2020, por medio de la carta FCAB-GSDT-016/2020, el titular acompaña la información solicitada, indicando como causa del desrielo el desgaste del riel y el acanalamiento del durmiente, el cual terminó por generar el quiebre de riel y, consecuentemente, el desrielo que se aprecia en las siguientes Imágenes:

12.1 El día 21 de enero de 2020, en el km 16.450 se detectó *“Durmiente Descabezado”, “Fuerte Alabeo” y “Sujeciones Sueltas”*.

12.2 El día 4 de febrero de 2020, en el km 16.500 se detectó *“Durmiente Descabezado” y “Sujeciones Sueltas”*.

12.3 El día 18 de febrero de 2020, en los km. 16.450 y 16.500 se detectó *“Fuerte Alabeo”*.

12.4 El día 3 de marzo de 2020, en el km 16.500 se detectó *“Riel alto gastado (en curva)”*.

12.5 El día 10 de marzo de 2020, en el km 16.480 se detectó *“Riel gastado (notorio desgaste de riel) trocheros cortados”*.

14° Como se puede apreciar, el titular habría gestionado de manera deficiente su programa de mantenimiento ya que, pese a que contaba con información sobre desperfectos en las vías, no implementó labores correctivas para solucionar los defectos identificados. Cabe recalcar, que las causas del desrielo (desgaste de riel y afectaciones sobre durmientes), correspondieron a las mismas que se identificaron en las actividades de inspección preventiva, lo cual releva la deficiencia de FCAB en la implementación de las

mantenciones correctivas. Dicho de otro modo, si se hubieran efectuado las mantenciones oportunamente, probablemente no habría ocurrido el desrielo ni el derrame de ácido sulfúrico.
