**CALIFICA CON REPRESENTATIVIDAD POBLACIONAL PARA
MP2.5 A LA ESTACIÓN DE MONITOREO DE CALIDAD DEL
AIRE “COLEGIO PEDRO VERGARA KELLER” DE
“CODELCO”.**

**INFORME EVALUACIÓN REPRESENTATIVIDAD POBLACIONAL
MP2,5**

ESTACIÓN COLEGIO PEDRO VERGARA KELLER

DFZ-2018-1857-II-NC

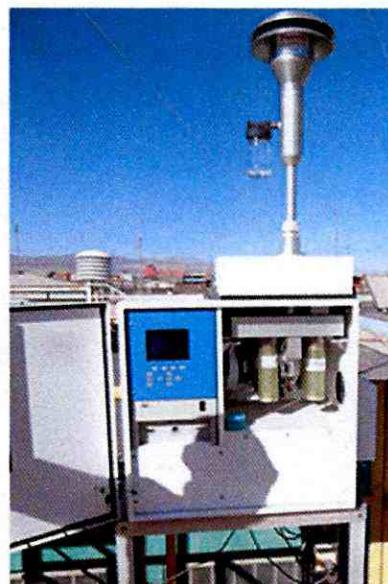
<p>Fotografía N°1</p> <p>Para que el equipo Thermo Scientific Partisol 2025i-D sea considerado equipo de monitoreo EPA debe cumplir con lo establecido en la lista de Métodos Denominados de Referencia y Equivalentes publicada por la Agencia de Protección Ambiental de los Estados Unidos de Norteamérica (USEPA) para el método de referencia EQPS -0509-180. A continuación se describe el método de medición del equipo:</p> <p>El equipo Partisol, Thermo Scientific Partisol® 2025i-D, es un muestreador de aire secuencial dicotómico, configurado para muestreo doble de filtro fino (PM2.5) y grueso (PM10 menos PM2.5), con una entrada US EPA PM10,</p>	Equipo	Marca	Modelo	Serie	Método de Referencia o Equivalente EPA	Monitor MP2,5	Thermo Scientific	Partisol 2025i-D	202D12_01101 208	EQPS-0509-180
Equipo	Marca	Modelo	Serie	Método de Referencia o Equivalente EPA								
Monitor MP2,5	Thermo Scientific	Partisol 2025i-D	202D12_01101 208	EQPS-0509-180

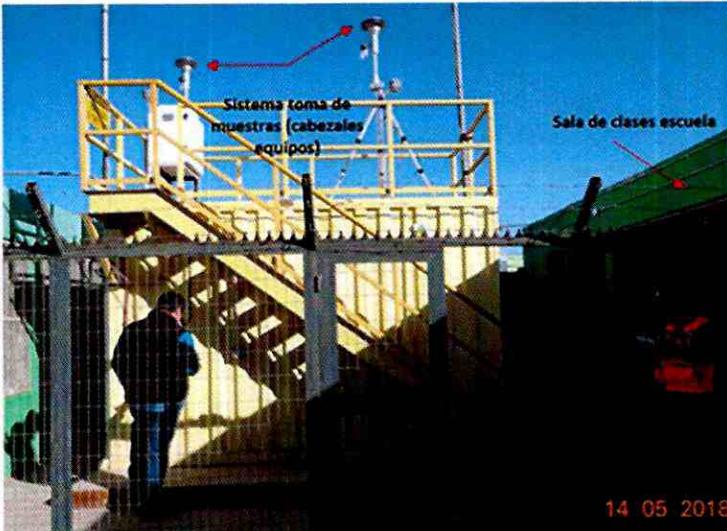
Nº	Exigencia Asociada	Resultado(s) Obtenidos :
		<p>mediante el cabezal Thermo Scientific PM-10 inlet (standard inlet – 40 CFR 50 Appendix L), el que además utiliza un impactador virtual para separar el material particulado fino y grueso en dos muestras que son recolectadas en dos filtros separados y operadas con el mecanismo de filtro modificado. El período de muestreo es continuo por 24 horas. Todo lo anterior fue constatado por el fiscalizador, dando cumplimiento a lo establecido en el método.</p> <p>Por otra parte, se constató que el toma muestra se ubica a 2,2 metros de altura sobre el techo de la estación y a 5 metros sobre el suelo, cumpliendo con lo que establece el D.S. N°61/2008 MINSAL (Fotografía N°2)</p>

<p>14 05 2018</p> <p>Fotografía N°2</p> <p>Cabe señalar, que la estación cuenta con UPS para proporcionar energía en caso de algún corte de energía eléctrica, el cual posee 4 horas de autonomía. Por otro lado, el material de los filtros utilizados en el equipo Partisol es de teflón (47mm) y, de acuerdo a lo señalado por CODELCO, el laboratorio que realiza pesaje de los filtros y análisis químico de éstos, corresponde al laboratorio de SGS, el cual cuenta con acreditación ISO 17025.</p> <p>El equipo debe estar configurado para operar con un flujo total de 16,67 Lpm, lo cual fue verificado conforme en la inspección, con una desviación dentro del rango aceptable ($\pm 10\%$), a través de una medición de flujo realizada por el fiscalizador, de la cual se obtuvieron los siguientes resultados:</p>

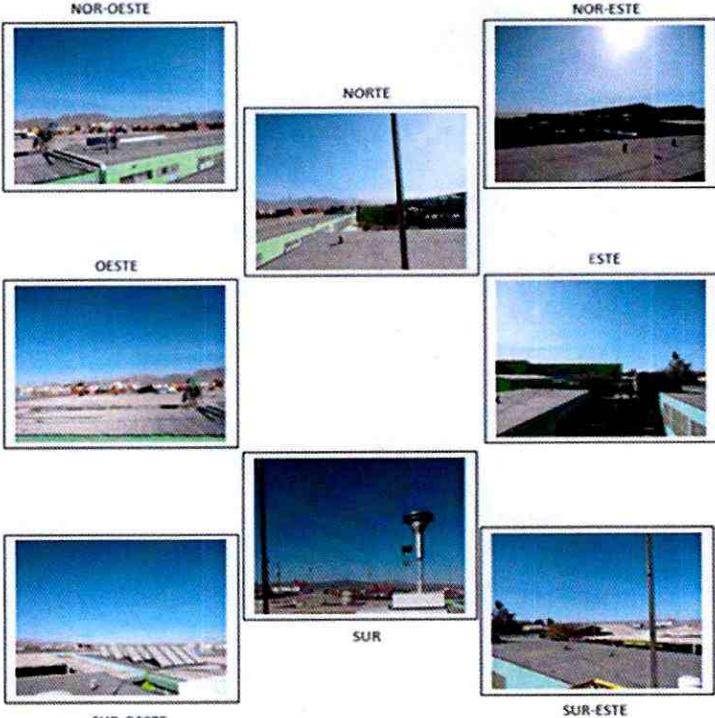
Nº	Exigencia Asociada	Resultado(s) Obtenidos :
3	Artículo 1º Res. Ex. N°106/2013 SMA. Numeral 2) Exposición. <p>La estación debe tener una exposición óptima a la atmósfera de la zona que se va a monitorear, teniendo cielo despejado sobre ella, considerando las características meteorológicas y el régimen de vientos. Debe evitar lugares con obstrucciones a la circulación del viento, como la presencia de árboles, edificios o topografía compleja (condiciones de valle, quebradas, bruscos cambios en la pendiente o altura), buscando la correcta representación de la concentración predominante de MP2,5.</p>	<p>De la Fotografía N°4, se observa la exposición de la estación en los 8 puntos cardinales sin obstáculos que puedan interferir en la libre circulación de los vientos y/o alterar la libre exposición del cabezal del equipo de MP2,5. Lo anterior, debido a que el techo de la caseta de la estación se ubica a la altura del techo de las salas de clases (Fotografía N°2), por lo tanto, el cabezal queda ubicado por sobre las edificaciones de la escuela, y a más de 50 metros de la zona residencial más cercana (Este).</p>

<p>Fotografía N°4</p> <p>De acuerdo a lo anterior, se verifica que la estación tiene una exposición óptima a la zona a monitorear, sin obstáculos que impidan la correcta representación de la concentración predominante de MP2,5, de acuerdo a lo exigido en el numeral 2 del Artículo 1º de la Res. Ex. N°106/2013 de la SMA.</p>

7	<p>Artículo 1º. Res. Ex. N°106/2013 SMA.</p> <p>Numeral 6) Distancia del cabezal respecto a obstrucciones espaciales.</p> <p>La distancia del cabezal respecto a obstrucciones espaciales debe ser mayor a 2 metros para muros u obstáculos verticales; y debe mantener una distancia en la horizontal de, a lo menos, 2 veces la diferencia de altura entre la toma de muestra y la altura máxima de un obstáculo. El flujo de aire no debe tener obstrucciones a lo menos en un arco de 270º. La distancia debe ser mayor a 20 metros de la línea de</p>	<p>La Fotografía N°4, muestra las inmediaciones de la estación en los 8 puntos cardinales, lo que evidencia que el cabezal de MP2,5 se ubica libre de obstrucciones, edificios, muros u otros. En el punto de exposición de la estación de monitoreo se aprecia el entorno y el flujo de aire sin obstrucciones (ver fotografía N°4).</p>

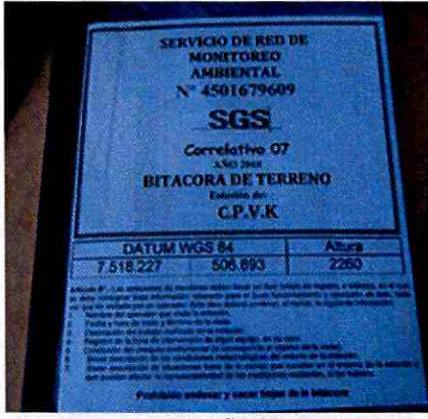
10	Cumplimiento de D.S. N°61/2008, modificado por D.S. N°30/2009 de MINSAL. Título II De las Instalaciones, Instrumental e Insumos: artículo 7°.	<p>En la estación se mantiene un registro de los parámetros operacionales del equipo de MP2,5, el registro es completado en cada visita por el operador, en una bitácora destinada para este fin.</p> <p>De acuerdo a lo verificado en terreno, se da por conforme el requisito establecido en este punto.</p>
11	Cumplimiento de D.S. N°61/2008, modificado por D.S. N°30/2009 de MINSAL. Título II De las Instalaciones, Instrumental e Insumos: artículo 8°.	<p>En la estación se mantiene un libro foliado o bitácora (Fotografía N°5), la que es completada en cada visita de acuerdo a lo establecido en el artículo 8° del D.S. N° 61/2008 de MINSAL, modificado por D.S. N° 30/2009.</p>

<p>Fotografía N°5</p> <p>De acuerdo a lo verificado en terreno, se da por conforme el requisito establecido en este punto.</p>

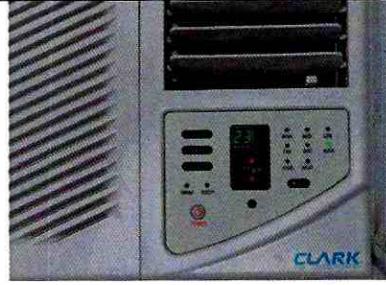
12	Cumplimiento de D.S. N°61/2008, modificado por D.S. N°30/2009 de MINSAL. Título II De las Instalaciones, Instrumental e Insumos: artículo 9°.	<p>La estación se encuentra climatizada por un sistema de aire acondicionado, que al momento de la inspección registraba 23°C. Cabe mencionar que el artículo 9° del D.S. N° 61/2008 de MINSAL exige que la temperatura del aire acondicionado dentro de la caseta se mantenga entre los 20 y 30°C, lo que se verifica conforme.</p>

<p data-bbox="903 646 1024 667">Fotografía N°6</p>																								
13	<p>Cumplimiento de D.S. N°61/2008, modificado por D.S. N°30/2009 de MINSAL. Título II De las Instalaciones, Instrumental e Insumos: artículo 11º.</p> <p>a) Calibración de flujos y presiones en los analizadores de gases, muestreadores de material particulado y en los sistemas de calibración de gases, a lo menos una vez al año y cada vez que se realice una intervención mayor que implique desarme o reemplazo de partes de estos equipos, utilizando para tal efecto un patrón con certificación vigente. La exactitud máxima permitida entre el patrón y el equipo calibrado es de un 10%. Un porcentaje mayor obliga a hacer ajustes. En todo caso, si las calibraciones antes señaladas tienen una frecuencia mayor, definida por el fabricante, se deberán observar dichas frecuencias.</p>	<p>Según lo indicado por el operador y en la bitácora, las calibraciones cumplen con la frecuencia exigida en este punto, se revisan los parámetros una vez a la semana, y se ajustan cuando es necesario (cuando el desvío del flujo medido con respecto al valor óptimo recomendado por el fabricante supera el 10% de diferencia, según el D.S. N°61/2008, modificado por D.S. N°30/2009 de MINSAL).</p> <p>El registro de la última calibración de flujo realizada al equipo Thermo Scientific Partisol 2025i-D, fue realizada por el operador con fecha 10 de mayo de 2018, a continuación se detalla lo realizado:</p> <p data-bbox="753 999 1177 1020">Tabla N°4 Chequeo de flujos realizado por el operador³</p>

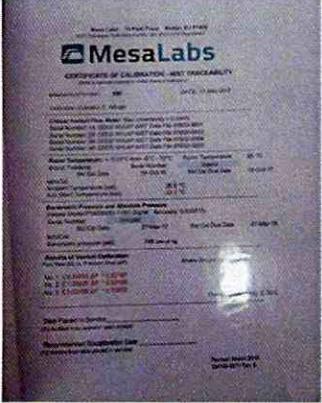
<p>En el registro, del 10 de mayo de 2018, se indica que el equipo se encontraba operando con un flujo total de 16,76 Lpm, es decir, con una desviación de 0,54% con respecto al valor óptimo (16,67 Lpm), el cual se ajusta a 16,65 Lpm (con un desvío de 0,12%). El flujo de la fracción gruesa se encontraba a 1,55 Lpm, con una desviación de 7,74% respecto de la referencia a 1,7 Lpm, el flujo es ajustado a 1,65 Lpm, y por último el flujo de la fracción fina se encontraba a 15,21 Lpm, con una desviación de -1,38 respecto de la referencia a 15 Lpm, por lo que el flujo es ajustado a 15 Lpm. La calibración se realizó con el patrón BGI AIR CALIBRATOR modelo TETRACAL, en las fichas no se indica su número de serie, sin embargo el operador presentó equipo y certificado de patrón, verificándose que éste posee como última fecha de calibración el 11 de mayo de 2017, por lo que se encontraba vigente al momento de la medición (Fotografía N°7). El operador registra la siguiente observación al final de la ficha: "Se realiza prueba de fuga a equipo, la cual es exitosa. Se chequean flujos no encontrándose desvíos importantes, por</p>		Flujo Equipo (Lpm)	Flujo Patrón (Lpm)	Flujo Referencia (Lpm)	Desviación Equipo (%)	Flujo Final (Lpm)	Flujo Fracción Fina	15	15,21	15	(-1,38)	15	Flujo Fracción Gruesa	1,67	1,55	1,7	7,74	1,65	Flujo Total	16,67	16,76	16,67	(-0,54)	16,65
	Flujo Equipo (Lpm)	Flujo Patrón (Lpm)	Flujo Referencia (Lpm)	Desviación Equipo (%)	Flujo Final (Lpm)																					
Flujo Fracción Fina	15	15,21	15	(-1,38)	15																					
Flujo Fracción Gruesa	1,67	1,55	1,7	7,74	1,65																					
Flujo Total	16,67	16,76	16,67	(-0,54)	16,65

Nº	Exigencia Asociada	Resultado(s) Obtenidos :
		<p>lo tanto se cumple con lo establecido en el D.S. N°61. Sin embargo, se ajustan los flujos a valores ideales".</p>

<p>Fotografía N°7</p>
		<p>De acuerdo a lo verificado en terreno, se da por conforme el requisito establecido en este punto.</p>
	</
