**ORDENA MEDIDAS PROVISIONALES PRE
PROCEDIMENTALES QUE INDICA A COMPAÑÍA MINERA
FLORIDA S.A. EN EL MARCO DE LA OPERACIÓN DE LA
UNIDAD FISCALIZABLE MINERA FLORIDA**

RESOLUCIÓN EXENTA N° 2499

SANTIAGO, 18 de diciembre de 2020

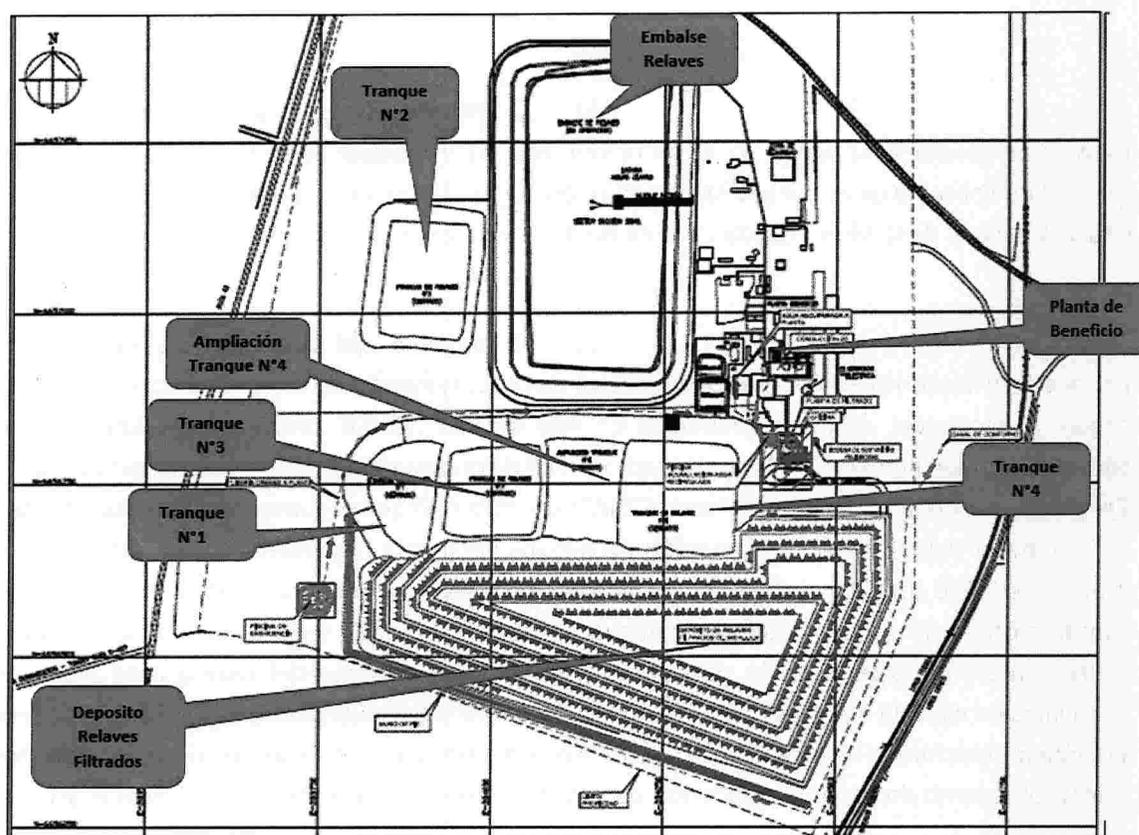
6. Durante el desarrollo de la actividad minera de la Unidad Fiscalizable, se han generado depósitos de relaves de tipo tranque (4 depósitos) y uno del tipo embalse de relaves, que han finalizado su vida útil y se encuentran en proceso de cierre. Por otra parte, actualmente se opera un depósito de relaves filtrados (Fig. 2 Layout de la UF).

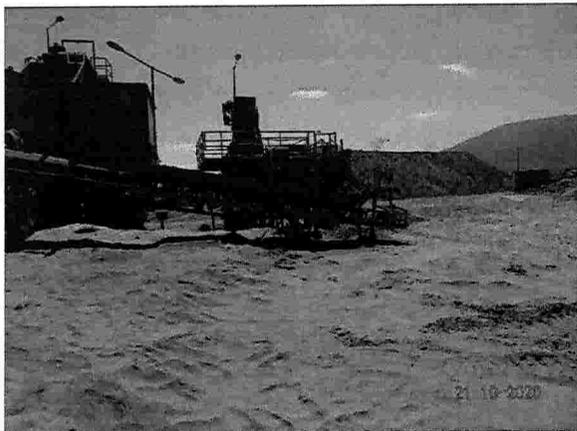
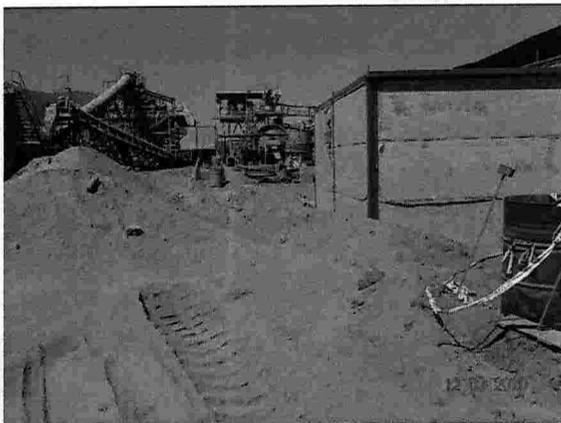
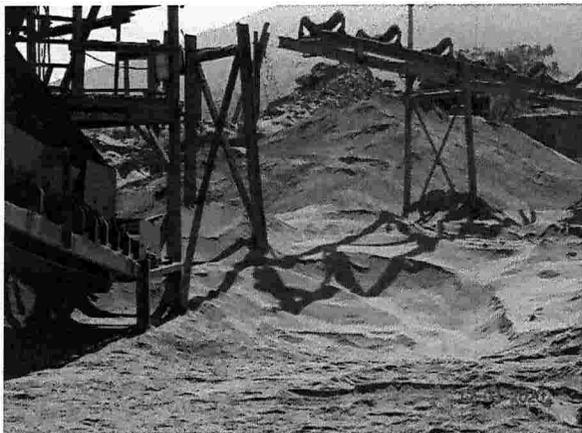
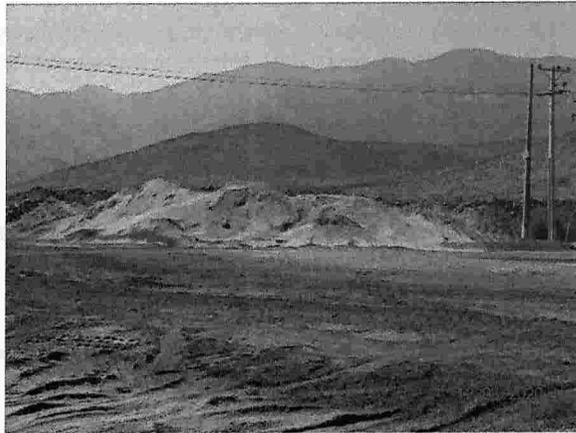
iii) En el recorrido por el área de emplazamiento de la línea de procesos, en general, y en particular en las inmediaciones del Chancador 3° y en el área de la Línea N°1 fuera de operación, se observa una gran extensión de acumulación de material de granulometría fina (polvo mineral) distribuido por el suelo, estructuras, etc., que al estar al aire libre es fácilmente re suspendido por la brisa, movimiento de personas, vientos y tránsito de vehículos. Respecto a las pilas de polvo mineral fino acumuladas en el sector del Chancador 3°, de acuerdo a lo informado por el titular, corresponde a polvo mineral fugitivo generado en la operación de la línea de proceso, pero que por su granulometría tan fina no es posible enviarlo en grandes cantidades al siguiente proceso de molienda, por tanto se va retirando en tandas e ingresando al proceso de molienda en un proceso discontinuo (batch); mientras eso sucede, las pilas de polvo quedan a la intemperie expuestas a la erosión eólica.

Fotografía 1	Fecha: 12-03-2020	Fotografía 2	Fecha: 12-03-2020
Descripción Acumulaciones de polvo mineral de fina granulometría en diversos sectores de la planta de beneficio de Minera Florida.		Descripción Acumulaciones de polvo mineral de fina granulometría en diversos sectores de la planta de beneficio de Minera Florida.

Fotografía 3	Fecha: 12-03-2020	Fotografía 4	Fecha: 12-03-2020
Descripción Acumulaciones de polvo mineral de fina granulometría en diversos sectores de la planta de beneficio de Minera Florida.		Descripción Acumulaciones de polvo mineral de fina granulometría en diversos sectores de la planta de beneficio de Minera Florida.

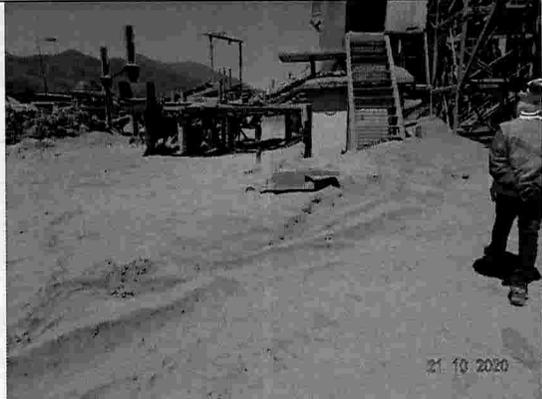
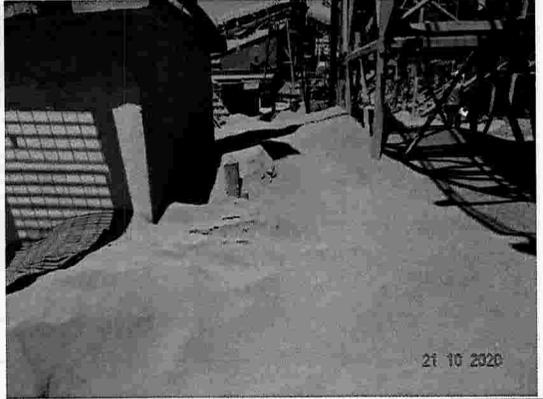
ii) En cuanto a la situación de las inmediaciones de la Línea de procesos, se constató una situación similar a aquella observada en la inspección del 12 de marzo de 2020, observando en una gran extensión la acumulación de material de granulometría fina (polvo mineral) distribuido por el suelo y estructuras, y acopios de polvo mineral a la intemperie, a la espera de su traslado al proceso de molienda, materiales que al estar al aire libre, son fácilmente re suspendidos por la brisa, movimiento de personas, vientos, tránsito de vehículos, etc. Mediante registros de tracks con GPS, se realizó una estimación del área ocupada por los acopios/pilas de material fino, resultando en aproximadamente 280 m².

Fotografía 5	Fecha: 21-10-2020	Fotografía 6	Fecha: 21-10-2020
Descripción Acumulaciones de polvo mineral de fina granulometría en diversos sectores de la planta de beneficio de Minera Florida.		Descripción Acumulaciones de polvo mineral de fina granulometría en diversos sectores de la planta de beneficio de Minera Florida.

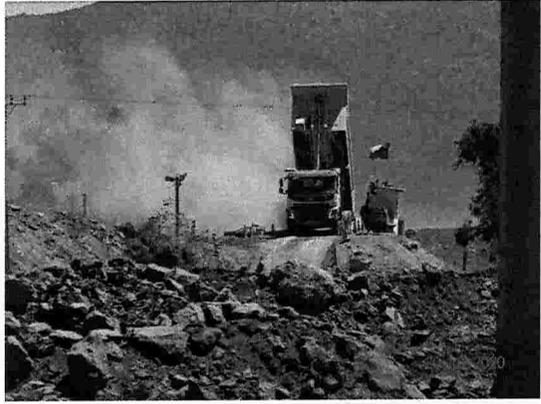
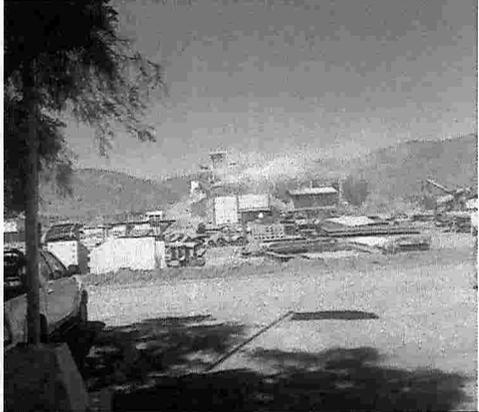
a) Descarga de mineral en el buzón de recepción donde no se han implementado las medidas de mitigación (fotos 7 y 8).

Fotografía 7	Fecha: 20-10-2020	Fotografía 8	Fecha: 20-10-2020
Descripción Emisión de material particulado en el proceso de descarga al buzón de alimentación a la planta y Chancador 1°.		Descripción Emisión de material particulado en el proceso de descarga al buzón de alimentación a la planta y Chancador 1°.

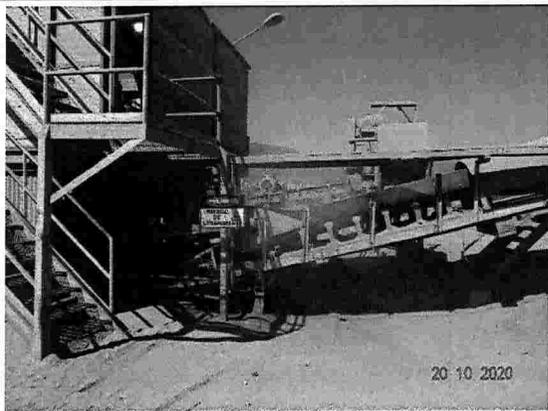
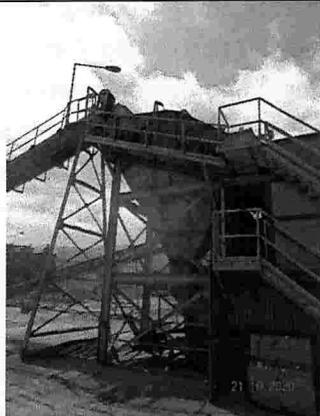
b) En el área del Chancador 2° y su harnero, no obstante haberse implementó la medida de encapsulamiento (fotos 9 y 10).

Fotografía 9	Fecha: 20-10-2020	Fotografía 10	Fecha: 21-10-2020
Descripción Emisión de material particulado en el sector del Chancador 2° y su harnero		Descripción Emisión de material particulado en el sector del Chancador 2° y su harnero

i) Respecto a las medidas de mitigación implementadas en forma deficiente en la Línea de procesos N°2, corregir la situación de fugas de material particulado por aberturas o deficiente encapsulamiento en: a) Chancador 2°/harnero; b) Chancador 3°/harnero vibrador y su correa de retorno; c) En el traspaso de la correa CT-107 y CT -108.

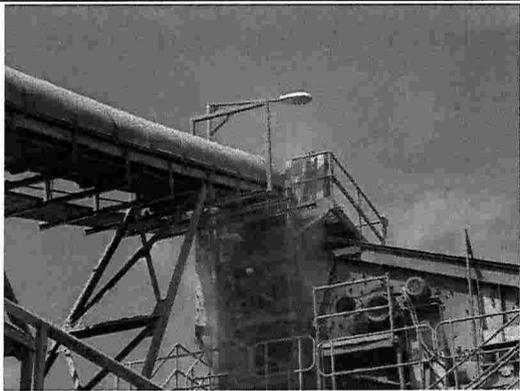
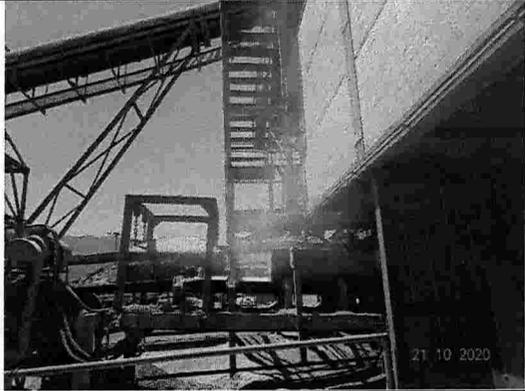
c) Sector de la descarga del harnero vibrador y Chancador 3°, y de la correa de retorno; no obstante, constatarse la existencia del encapsulamiento, se observa emisión de material particulado de granulometría fina (fotos 11 -12).

Fotografía 11	Fecha: 21-10-2020	Fotografía 12	Fecha: 21-10-2020
Descripción Emisión de material particulado en el sector del Chancador 3° y su harnero.		Descripción Emisión de material particulado en el sector del Chancador 3°, su harnero y en correa de retorno al chancador 2°.

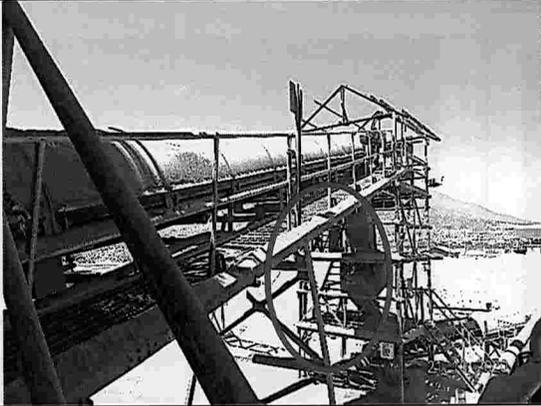
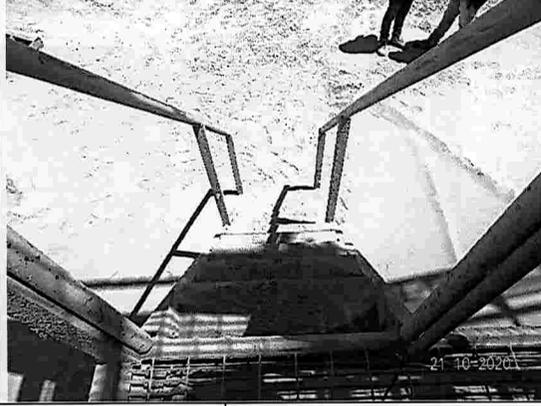
d) El traspaso entre la correa CT-107 y CT-108, se encontraba encapsulado con materiales rígidos metálicos y un material tipo goma. No obstante ello, se observa una emisión de polvo en dicha estructura. Al ser inspeccionado en detalle el sector del chute de traspaso, se constató que existen espacios sin cubrir entre la estructura de encapsulamiento y el "cajón" receptor inferior, por donde se observa emisión de polvo (fotos 13 - 14).

Fotografía 13	Fecha: 21-10-2020	Fotografía 14	Fecha: 21-10-2020
Descripción Estructura de cierre del traspaso entre la correa CT-107 y CT-108.		Descripción Acumulación de polvo mineral en estructuras de la torre de traspaso de la correa CT-107 y CT-108

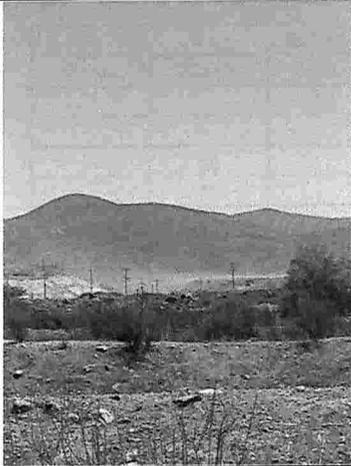
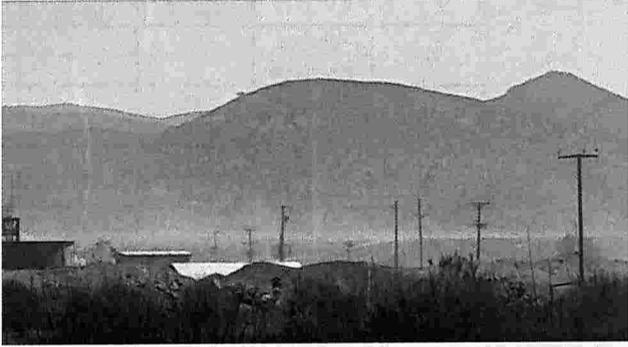
v) El cuadrante 3 del embalse de relaves que durante la inspección de fecha 20 de octubre de 2020 se observaba con material expuesto a la erosión eólica, de acuerdo a los registros remitidos por el titular, posterior a la visita a terreno, y contrario a lo señalado durante la inspección y consignado en el acta, no había sido aplicado Aglosil en dicho sector en el mes de marzo de 2020, sino que se había iniciado a fines de octubre de 2020, para posteriormente continuar con el cuadrante 4. El programa de aplicación de Aglosil del titular, considera la re-aplicación cada 10 meses.

Fotografía 15	Fecha: 20-10-2020	Fotografía 16	Fecha: 20-10-2020
Descripción Emisión de material particulado desde la cubeta del Embalse de relaves fuera de operación, visto desde camino de uso público exterior.		Descripción Emisión de material particulado desde la cubeta del Embalse de relaves fuera de operación, visto desde camino de uso público exterior.

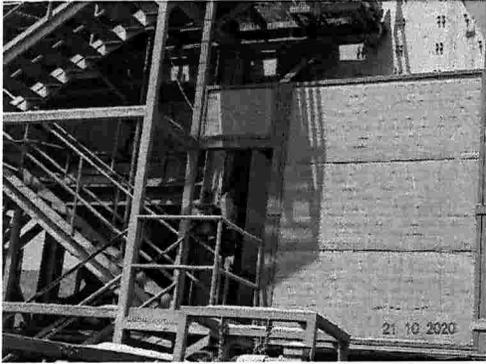
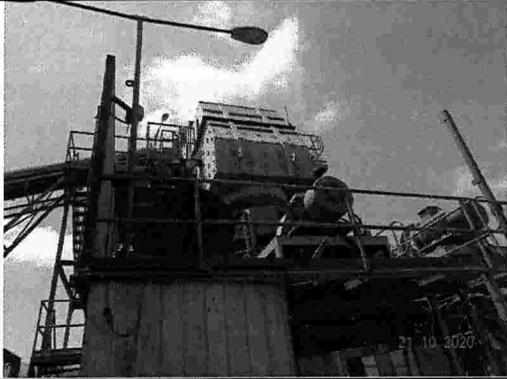
vi) Respecto a las **medidas de mitigación de ruido**, en relación a lo observado en la fiscalización y a lo informado por el titular en el mes de marzo de 2020, se constató un avance menor, correspondiente a la instalación de la cumbrera en el Chancador 2°, encontrándose en un 80% de ejecución las medidas señaladas por el titular, faltando por instalar las cumbreras en los Chancadores 1° y 3°, cubrir vanos, aberturas y paneles verticales faltantes en todos los chancadores, además de cerrar/sellar aberturas en algunas juntas de los cierros existentes.

Fotografía 17	Fecha: 21-10-2020	Fotografía 18	Fecha: 21-10-2020
Descripción Vano en cierre acústico del Chancador 3°, lado norte		Descripción Cierre acústico incompleto el lado oeste del Chancador 3°

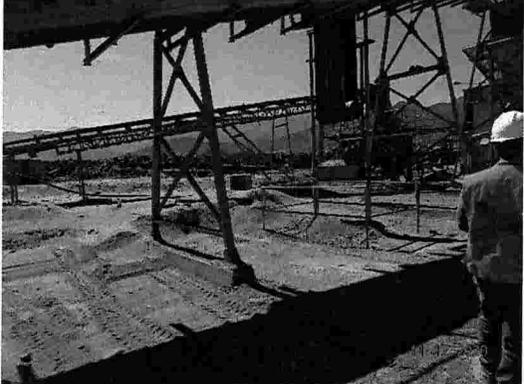
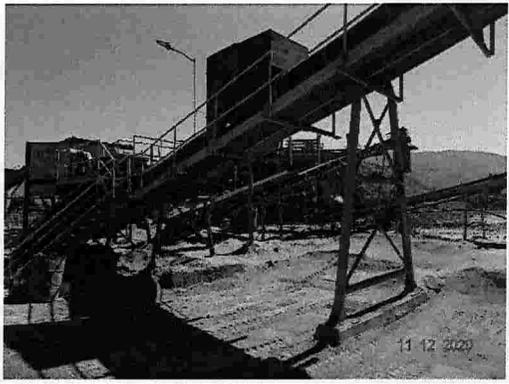
Fotografía 19	Fecha: 11-12-2020	Fotografía 20	Fecha: Fecha: 11-12-2020
Descripción Acumulación de polvo mineral en las inmediaciones de la línea de procesos, entre el Chancador 1° y 2°		Descripción Acumulación de polvo mineral en las inmediaciones de la línea de procesos, entre el Chancador 1° y 2°

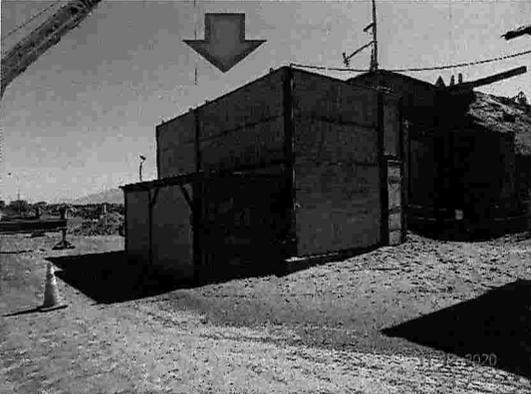
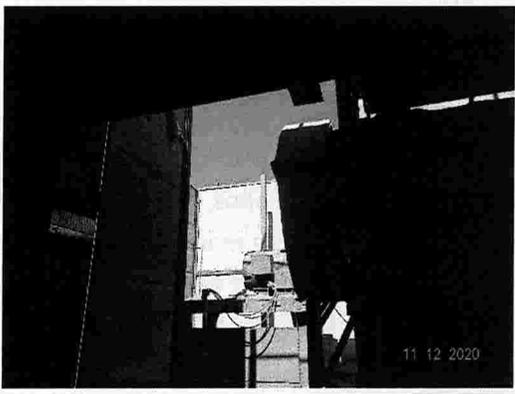
ii) Chancador primario. • Encapsulamiento chute traspaso de la CT -101 a la CT-102. Se observan aberturas en la estructura de encapsulamiento, en sector cercano a la correa CT-102. • Sistema de humectación en base a chorros de agua, posterior al traspaso entre correas CT-101 y CT-102. • Medida adicional: implementación de cierros metálicos, en los electroimanes localizados sobre las correas CT-101 y CT 102. • Cierro acústico sin cumbra. • Aberturas entre paneles del cierre acústico. • Cierro acústico con vanos cerrados, mediante puerta corrediza.

Fotografía 21	Fecha: 11-12-2020	Fotografía 22	Fecha: Fecha: 11-12-2020
Descripción Cierro acústico del Chancador 1° sin cumbresa (techo), vista desde el exterior		Descripción Cierro acústico del Chancador 1° sin cumbresa (techo). Vista al interior del chancador

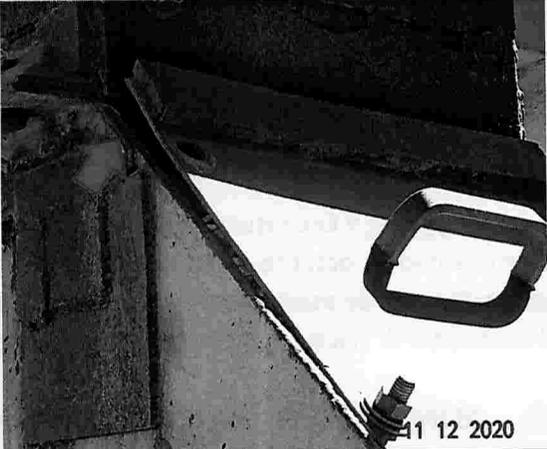
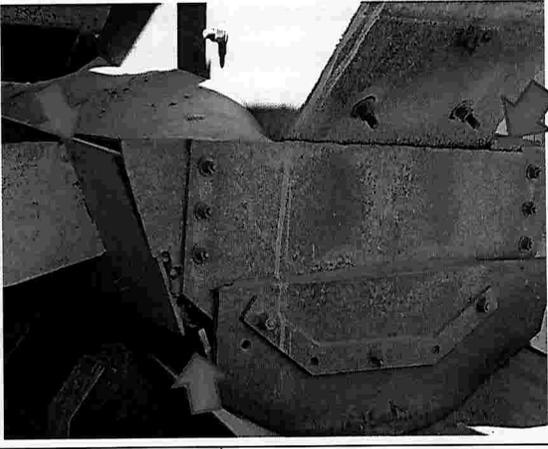
iii) Chancador secundario. • Encapsulamiento del Chancador 2° y su harnero. En la estructura de encapsulamiento, en la zona baja (traspaso hacia la correa CT- 103) y en la zona media, se observan aberturas y acumulación polvo alrededor. Existencia de pieza de goma ("guardera de goma") en la zona de contacto cercano entre la estructura de encapsulamiento y la correa CT-103. • No se encuentra implementado un sistema de humectación a la salida (CT -103) del Chancador 2°. • Medida adicional: cierre metálico en electroimán de la correa CT-103. • Cierro acústico con vanos cerrados mediante puertas corredizas.

Fotografía 23	Fotografía 24
Fecha: 11-12-2020	Fecha: 11-12-2020
Descripción Medida mitigación de polvo: Aberturas en la estructura de encapsulamiento del chancador 2° y su harnero, y acumulación de polvo en dicho punto (flecha roja).	Descripción Medida mitigación de polvo: Aberturas en la estructura de encapsulamiento del chancador 2° y su harnero, y acumulación de polvo en dicho punto (flecha roja).

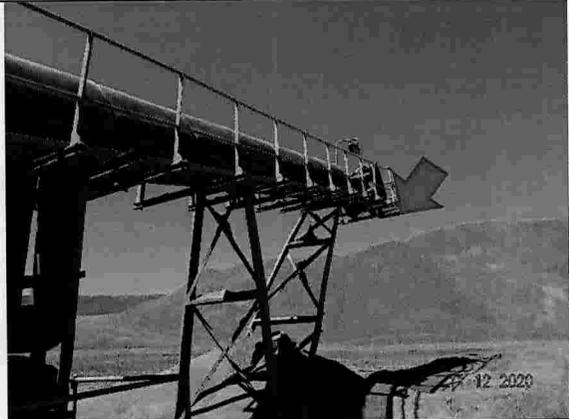
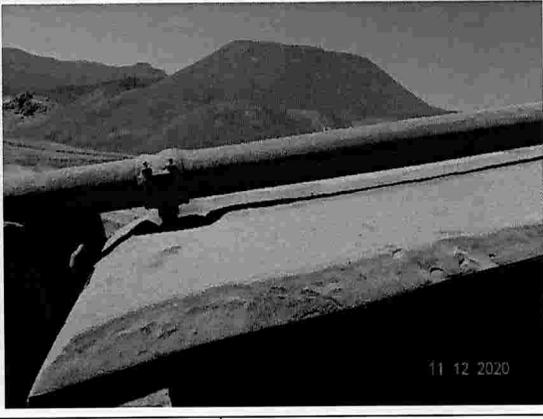
v) Stockpile. • Encapsulamiento del traspaso entre la correa CT-107 a la CT-108, con aberturas donde se observó en octubre de 2020 emisión de polvo. • Descarga de caída libre hacia el Stockpile (sin manga). • Sistema de aspersión de agua sobre correa CT-107 y CT 108. • Guardera de goma en la salida del chancador 3° hacia la correa CT-107 como parte del encapsulamiento del chancador.

Fotografía 25	Fotografía 26
Fecha: 11-12-2020	Fecha: 11-12-2020
Descripción Medida mitigación de polvo: descarga de material chancado al stock pile sin manga, caída libre	Descripción Acumulación de polvo mineral sobre estructuras de la correa CT-108.
