CALIFICA CON REPRESENTATIVIDAD POBLACIONAL PARA MP2.5 A LA ESTACIÓN DE MONITOREO DE CALIDAD DEL AIRE “ESTACIÓN UNIVERSIDAD DE TALCA” DEL “MINISTERIO DEL MEDIO AMBIENTE”.

RESOLUCIÓN EXENTA N° 382

**INFORME EVALUACIÓN REPRESENTATIVIDAD POBLACIONAL
MP2,5**

ESTACIÓN UNIVERSIDAD DE TALCA

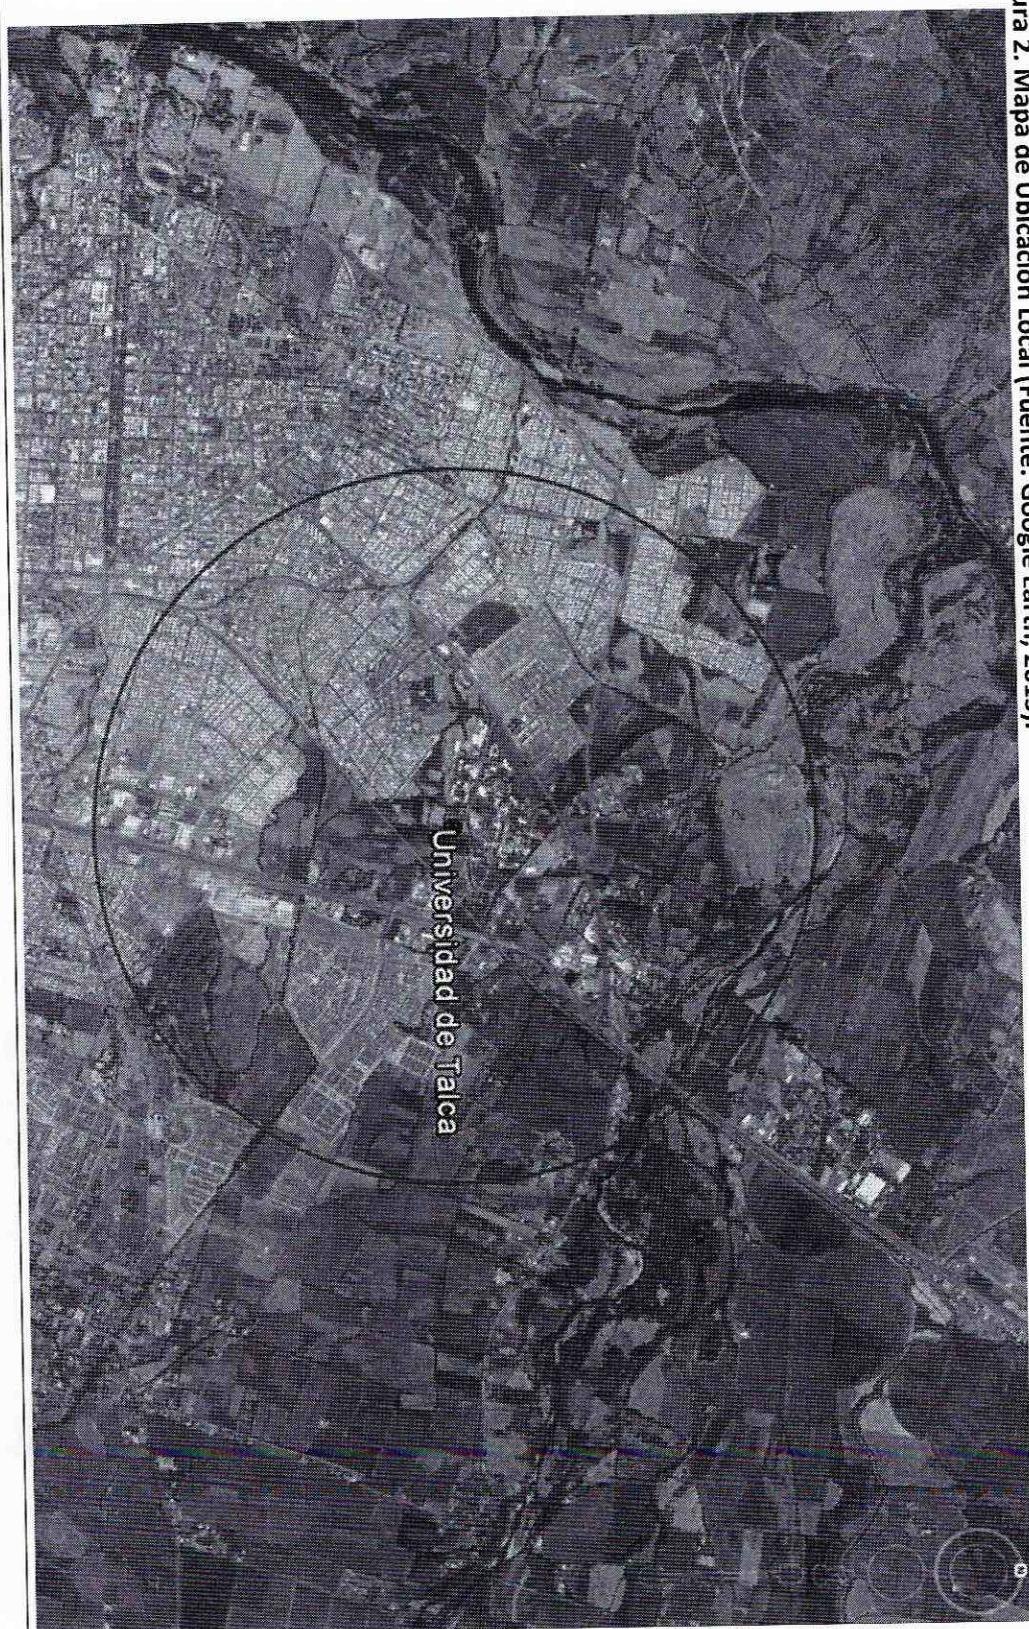
Figura 2. Mapa de Ubicación Local (Fuente: Google Earth, 2013).

Coordenadas UTM de referencia (En DATUM WGS 84)

Datum: WGS 84	Huso: 19	UTM N: 6078671 m	UTM E: 260863 m
---------------	----------	------------------	-----------------

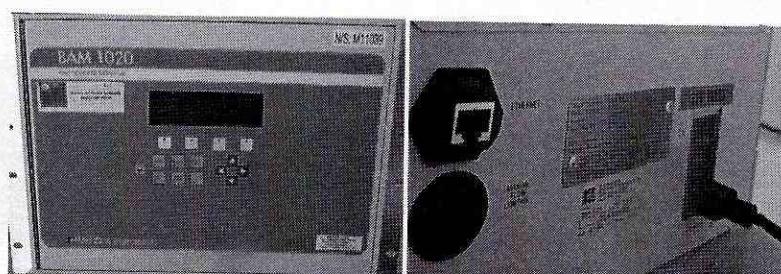
<p>Fotografía N°1</p> <p>El equipo utilizado en la estación se describe a continuación:</p>

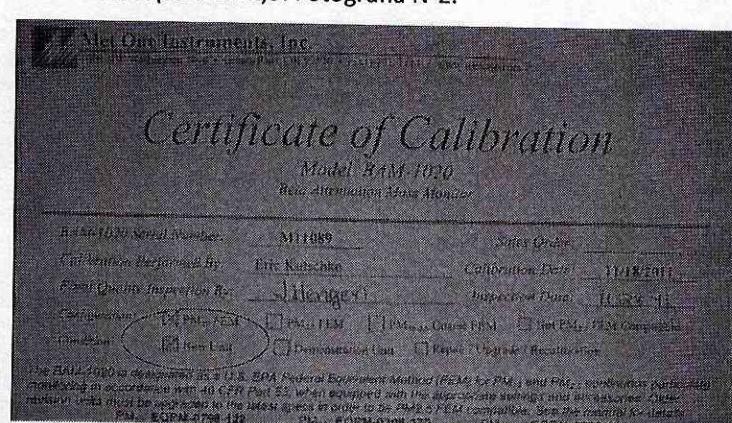
<p>El equipo instalado en la estación para medir MP2,5 es una modificación de uno con aprobación EPA para MP10, por lo tanto el equipo no posee aprobación EPA para MP2,5. Fotografía N°2.</p>

<p>Fotografía N°2</p> <p>Dentro de las diferencias fundamentales entre un equipo protocolo EPA</p>	Equipo	Marca	Modelo	Serie	Método de Referencia o Equivalente EPA	Monitor MP10	MetOne	BAM1020	M11089	EQPM-0798-122	Cabezal	MetOne	BX-802	M8007	EQPM-0798-122	Ciclón (MP2,5)	BGI	BX-808 Particle size separator VCC™- A PM2,5 BGI Inc	200411-49	-----
Equipo	Marca	Modelo	Serie	Método de Referencia o Equivalente EPA																		
Monitor MP10	MetOne	BAM1020	M11089	EQPM-0798-122																		
Cabezal	MetOne	BX-802	M8007	EQPM-0798-122																		
Ciclón (MP2,5)	BGI	BX-808 Particle size separator VCC™- A PM2,5 BGI Inc	200411-49	-----

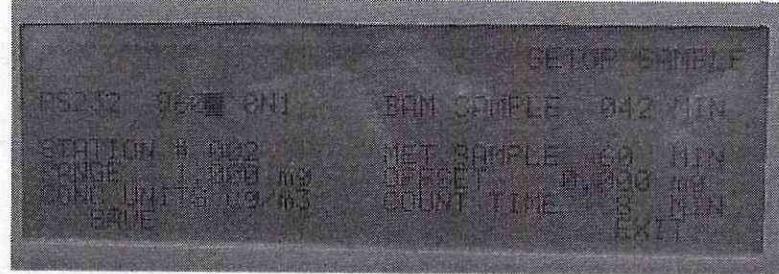
Nº	Exigencia Asociada	Resultado(s) Obtenidos :
		<ul style="list-style-type: none"> Respecto al punto N° 1 se observa en la Fotografia N°3 que el count time se encuentra en 8 min. y el BAM Sample en 42 min., cumpliendo con lo especificado en el método EQPM-0308-170.

<p>Fotografia N°3</p> <ul style="list-style-type: none"> Respecto al punto N° 2 se constata cambio de sensor meteorológico del equipo MP 2,5 (modelo BX-592) por sensor combinado de temperatura y presión modelo BX-596. A continuación se evidencia Fotografia N°4 que muestra el código del sensor BX-596 de temperatura y presión.

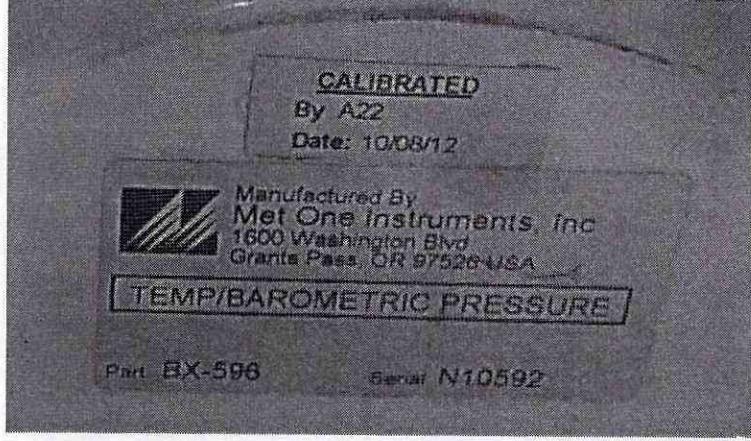
<p>Fotografia N°4</p> <ul style="list-style-type: none"> Respecto al punto N°3, se evidencia en la Fotografia N°5 que equipo de MP2,5 modelo BAM 1020; serie M11089 se encuentra equipado con un smart inlet heater modelo BX-830.

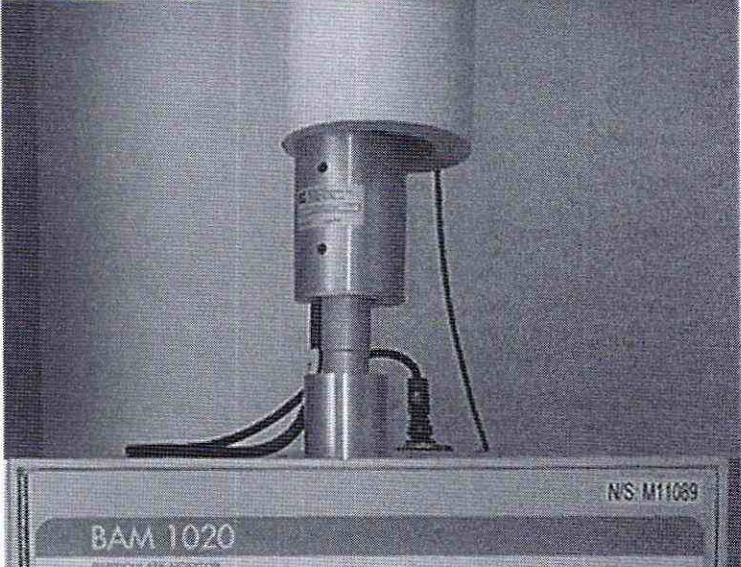
<p data-bbox="1041 828 1176 853">Fotografía N°5</p> <ul style="list-style-type: none"> Respecto al punto N°4, se evidencia que se ejecuta la calibración cero desde el 07-01-16 al 11-01-16, y se observa en gráficos el chequeo de concentración en valores cero. <p>Considerando los cambios antes señalados y sus respectivas evidencias, se verifica que el equipo cumple con lo establecido en lista de Métodos Denominados de Referencia y Equivalentes publicada por la Agencia de Protección Ambiental de los Estados Unidos de Norteamérica (USEPA) para el método de referencia EQPM-0308-170.</p>
2	<p>Artículo 1º R. Ex. N°106/2013 SMA. Numeral 1) Localización en área urbana.</p> <p>La estación debe ubicarse en un área calificada como urbana por los instrumentos de planificación territorial, en la que exista al menos un área edificada habitada, en un círculo de radio de 2 kilómetros, medidos desde el punto de ubicación de la estación. Además, se deben considerar los factores señalados en el artículo 7º del decreto supremo N° 12, de 18 de enero de 2011, del Ministerio del Medio Ambiente, que establece norma primaria de calidad ambiental para material particulado fino respirable (2,5). Se deben evitar lugares limítrofes de sectores urbanos</p>	<p>La estación se encuentra ubicada en el sector NE (Noreste) de Talca, dentro de un área urbana, inserta en un sector principalmente residencial con características homogéneas. Fotografía N°6.</p>

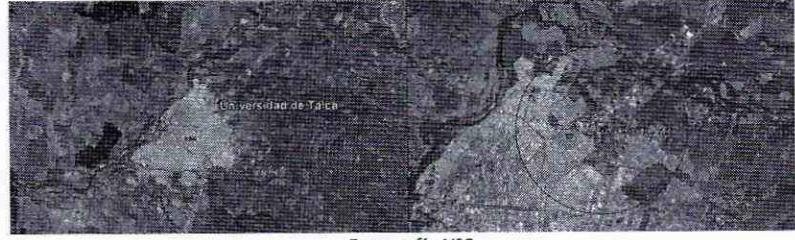
<p data-bbox="1046 1614 1181 1637">Fotografía N°6</p> <p>En la revisión del plan regulador de Talca, N°342 promulgado el 29 de agosto de 2011 y publicado en el diario oficial el 26 de octubre de 2011, se verifica que la estación se encuentra dentro de los límites del plan regulador. Fotografía N°6.</p> <p>La estación se ubica en un área habitada en un radio de 2 Km, medidos desde la ubicación de la estación. Fotografía N°6.</p>

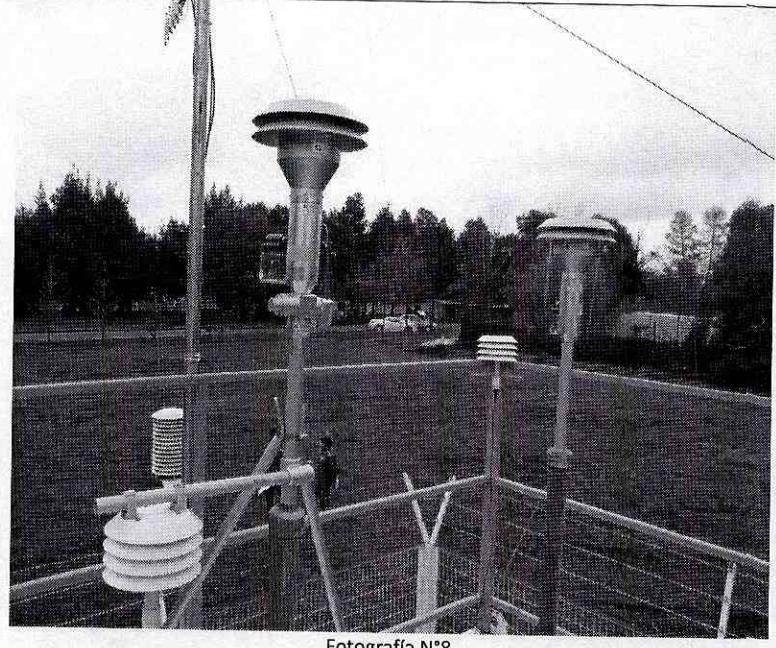
<p data-bbox="1042 868 1173 889">Fotografía N°8</p>
7	<p>Artículo 1º. R. Ex. N°106/2013 SMA.</p> <p>Numeral 6) Distancia del cabezal respecto a obstrucciones espaciales.</p> <p>La distancia del cabezal respecto a obstrucciones espaciales debe ser mayor a 2 metros para muros u obstáculos verticales; y debe mantener una distancia en la horizontal de, a lo menos, 2 veces la diferencia de altura entre la toma de muestra y la altura máxima de un obstáculo. El flujo de aire no debe tener obstrucciones a lo menos en un arco de 270°. La distancia debe ser mayor a 20 metros de la línea de goteo de un grupo de árboles.</p>	<p>El cabezal de MP2,5 se ubica libre de obstrucciones edificios, muros u otros. En el punto exposición de la estación de monitoreo se aprecia el entorno y el Flujo de aire sin obstrucciones a lo menos en un arco de 270°. Fotografía N° 7.</p>
