ACTA DE INSPECCION AMBIENTAL

1. ANTECEDENTES				
1.1 Fecha de Inspección: 10-07-2024	1.2 Hora de inicio: 18:58	1.3 Hora de término: 19:32		
1.4 Nombre de la Unidad Fiscalizable: ENESA		1.5 Estado operacional de la Unidad Fiscalizable: En operación

3. MATERIA ESPECÍFICA OBJETO DE LA INSPECCIÓN AMBIENTAL				
<ul style="list-style-type: none"> -Gestión de episodios críticos (GEC), declaración pre-emergencia Seremi de Medio Ambiente 10-07-2024.

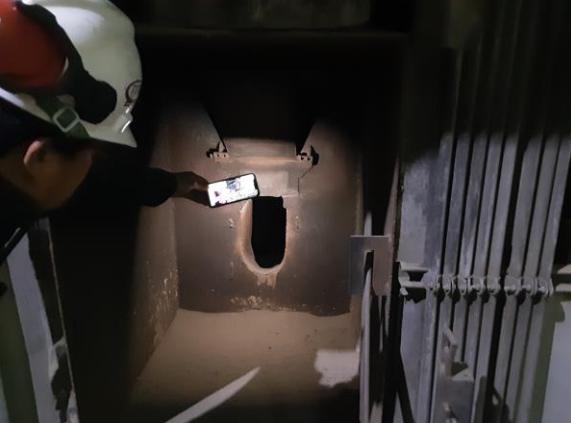
- Caldera 4, SSCAN-GP-01, se encuentra operando, con carga automática de biomasa.
- Caldera N° 3, sin operación. En la placa identificadora, no se observó N° de registro de salud, lo que deberá ser corregido por el titular.

Fotografía N°1. Caldera N° 3 sin operación (apagada).	Fotografía N°2. Segmentos parrilla de la Caldera N°3 desinstalados.

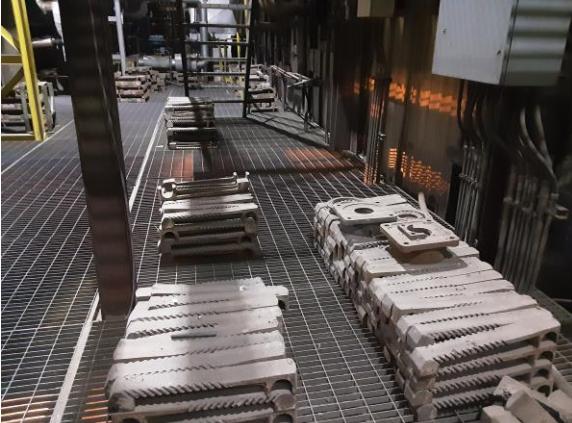
Explicó Gran don que actualmente la caldera N°3, está en un proceso de reparación de la estructura de la parrilla, estando todos los segmentos de la parrilla desinstalados, lo que se constata en ese mismo sector.
