INFORME TÉCNICO

D.S. N°38/2011 del Ministerio del Medio Ambiente
Norma Chilena N°1619/1979

EDIFICIO NEUS II ÑUÑOA REGIÓN METROPOLITANA

SANTIAGO, JUNIO DE 2021

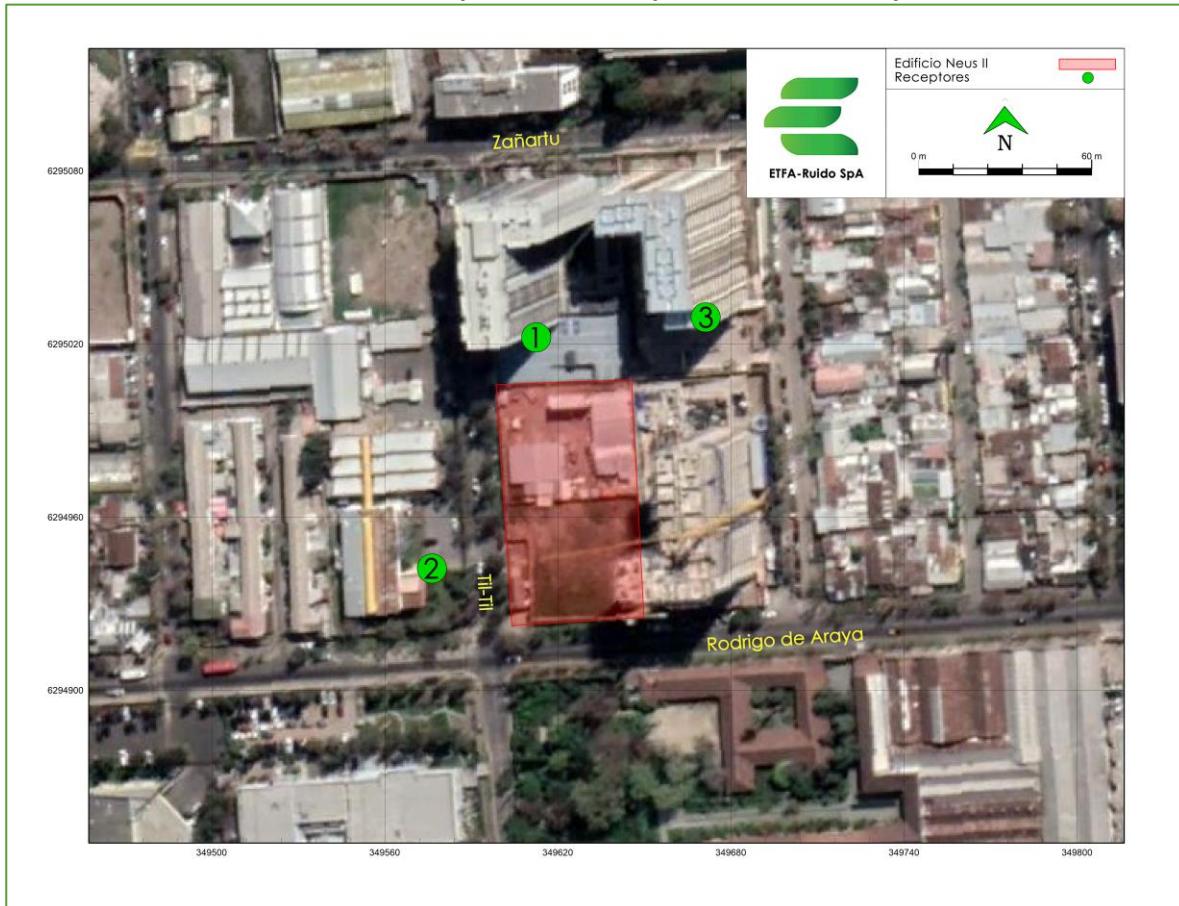
Ilustración 5-1 Ubicación y entorno de los puntos de medición y evaluación.

En la Ilustración 5-1 se puede apreciar el entorno y ubicación de los receptores donde se efectuaron las mediciones.

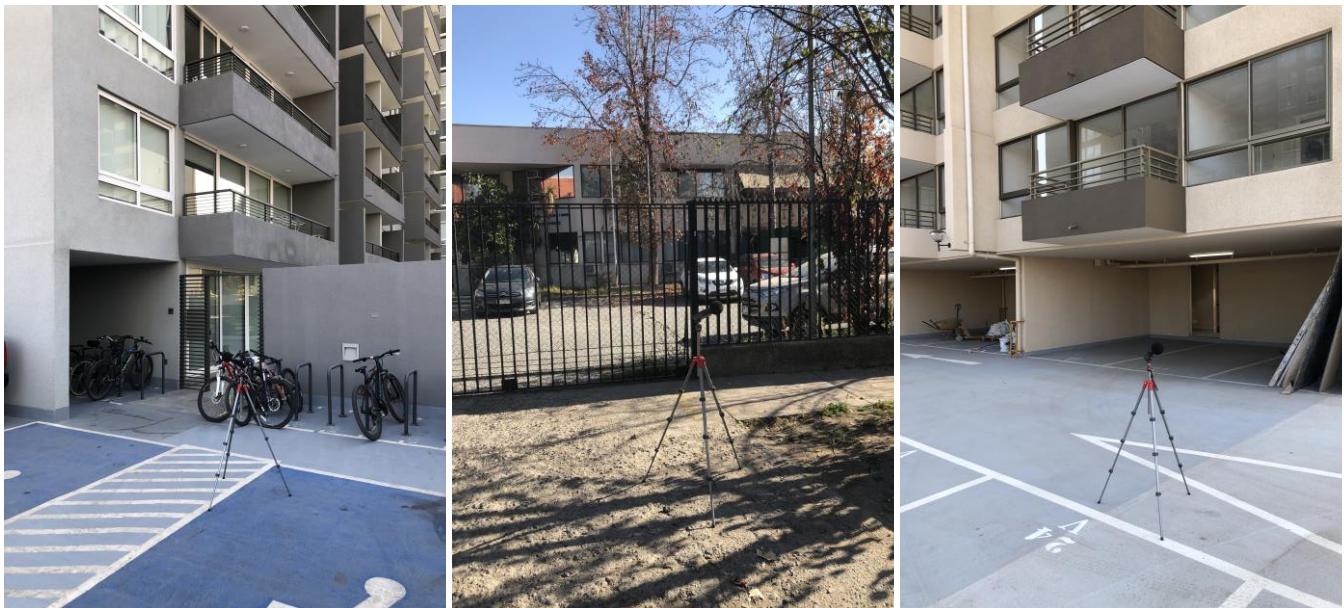
Ilustración 5-2 Fotografías de los puntos de medición.

Punto 1

Punto 2

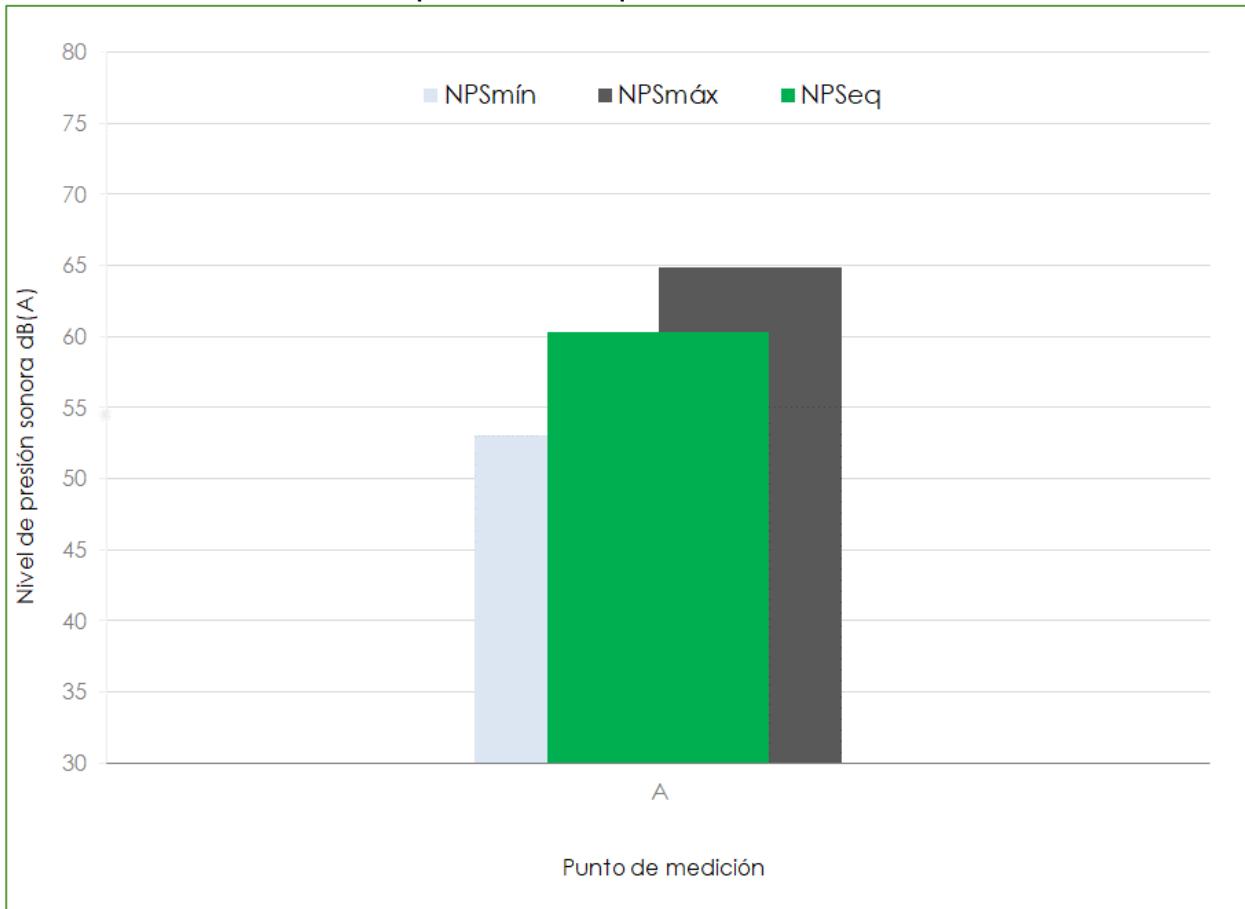
Gráfico 6-1 Nivel de presión sonora equivalente de ruido de fondo. Periodo diurno.

El nivel de ruido de fondo obtenido al momento de la medición corresponde al flujo vehicular presente por las calles Rodrigo de Araya y calle Zañartu. Además, se perciben otras actividades de edificios colindantes en fase de construcción.

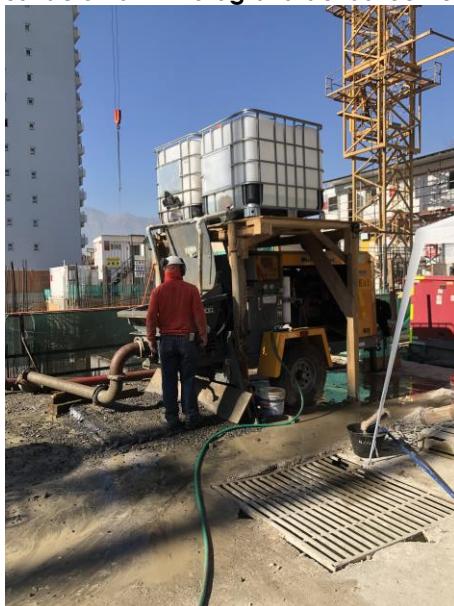
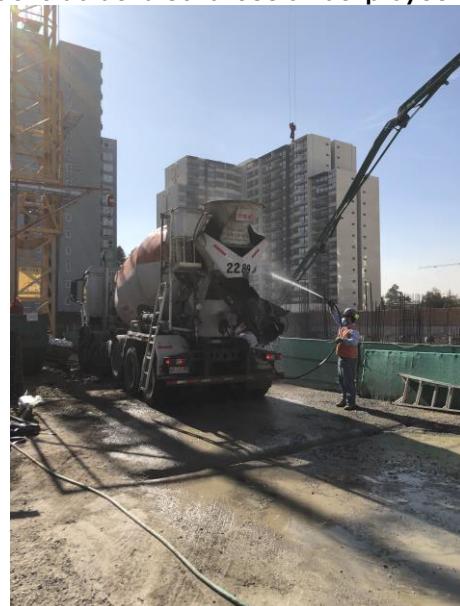
Ilustración 6-1 Fotografía de las fuentes de ruido de la construcción del proyecto.

En la siguiente ilustración se pueden apreciar las fuentes de ruido que estaban funcionando al momento de realizar el monitoreo de ruido:

Bomba de hormigón

Operación de camión mixer.

Al momento de la medición, al interior del proyecto se ejecutaban faenas de hormigonado con camión mixer y bomba de hormigón las cuales afectan principalmente el punto 2. En los restantes puntos las fuentes de ruido del proyecto son afectadas por las fuentes de ruido de fondo del entorno a los puntos de medición.

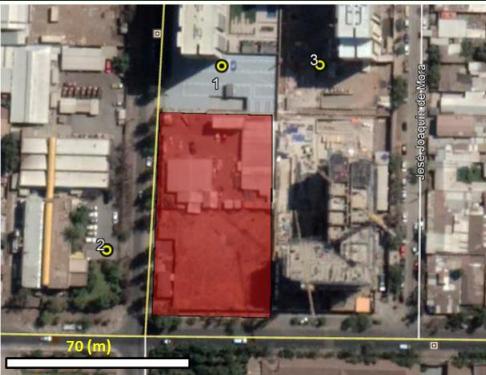
FICHA DE GEOREFERENCIACIÓN DE MEDICIÓN DE RUIDO						
<input type="checkbox"/> Croquis	<input checked="" type="checkbox"/> Imagen Satelital

Origen de la imagen Satelital	Google Earth					
Escala de la imagen Satelital	Escala Gráfica					
LEYENDA DE CROQUIS O IMAGEN UTILIZADA						
Datum	WGS84 <th>Fuentes</th> <td>Huso</td> <td>Receptores</td> <td colspan="2">19H</td>	Fuentes	Huso	Receptores	19H	
Símbolo	Nombre	Coordinadas	Símbolo	Nombre	Coordenadas	
	Edificio Neus II	N 6294971 E 349667		1	N 6295020 E 349613	
				2	N 6294942 E 349576	
				3	N 6295025 E 349666	
					N	E

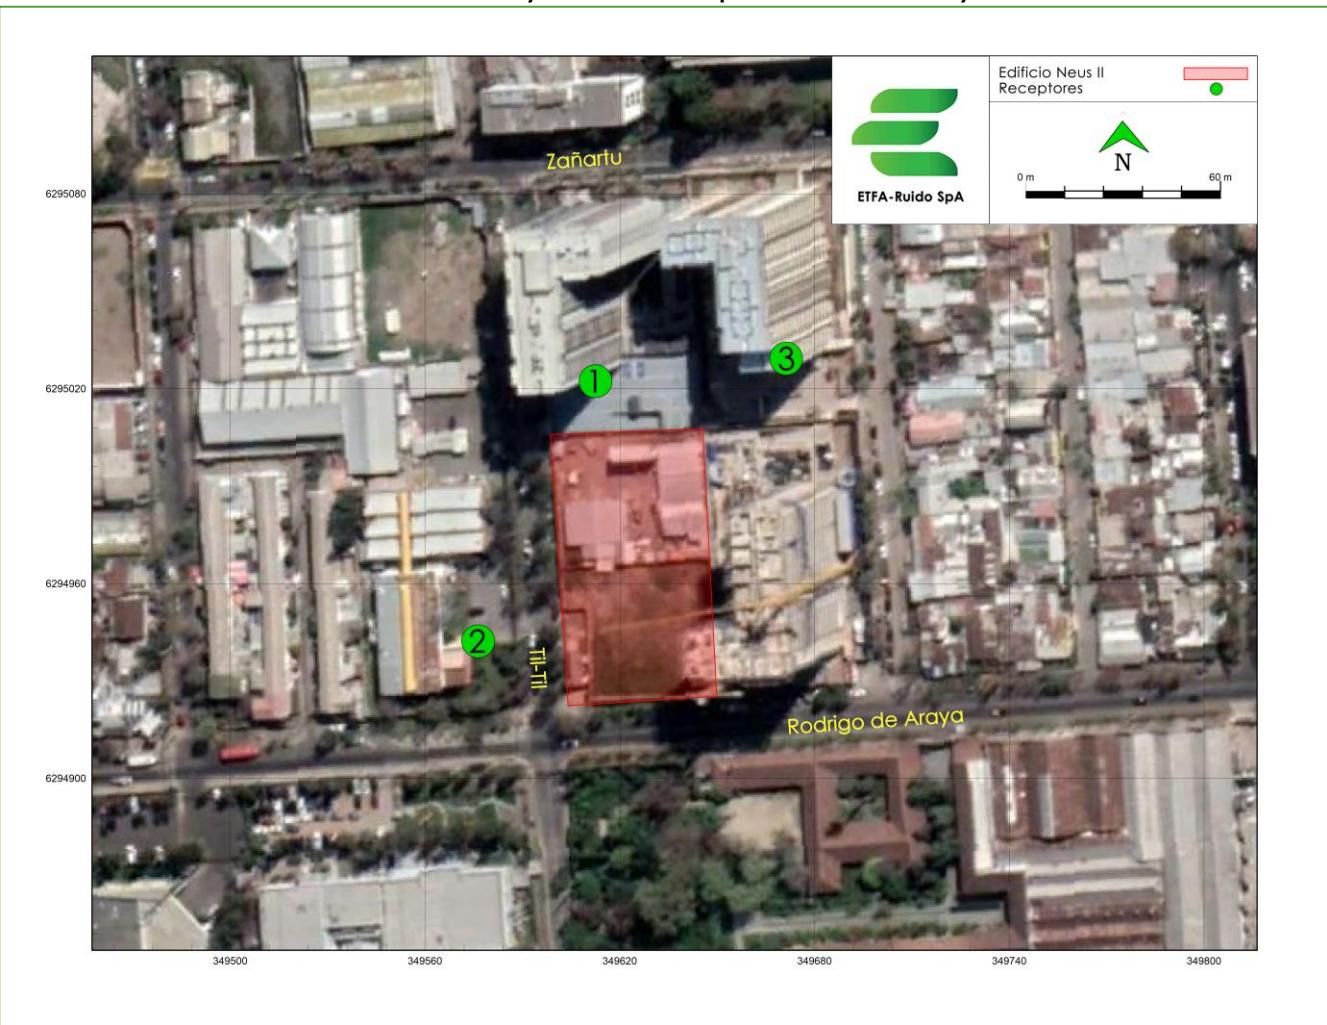
Ilustración 5-1 Ubicación y entorno de los puntos de medición y evaluación.

En la Ilustración 5-1 se puede apreciar el entorno y ubicación de los receptores donde se efectuaron las mediciones.

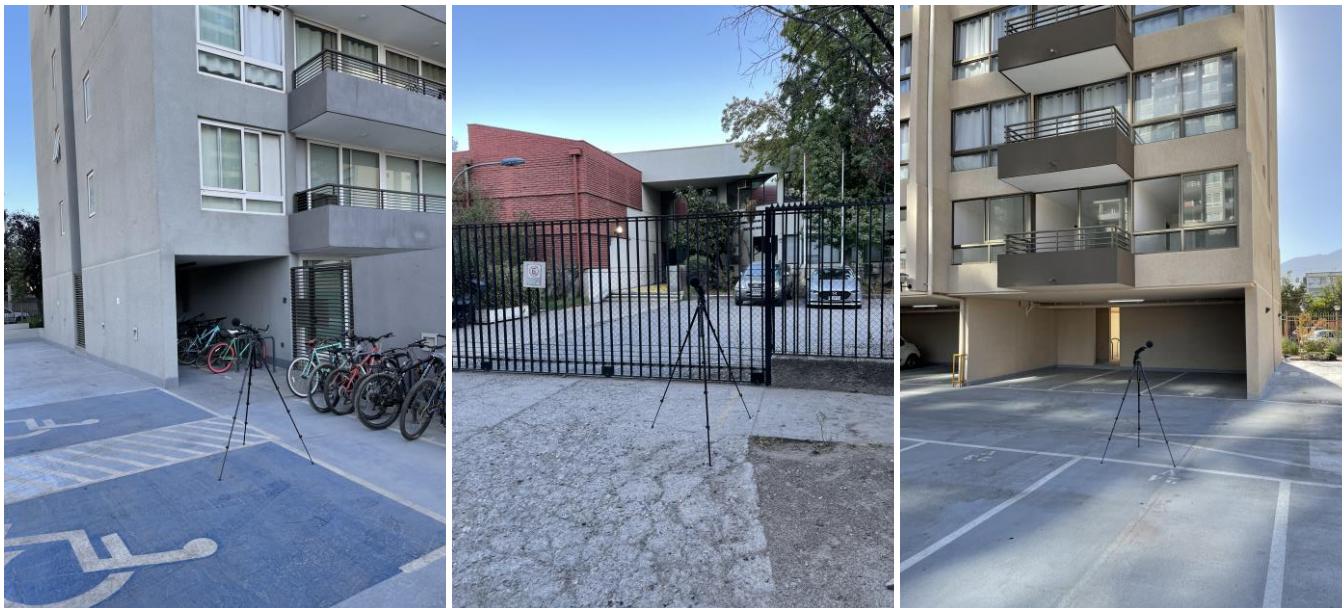
Ilustración 5-2 Fotografías de los puntos de medición.

Punto 1

Punto 2

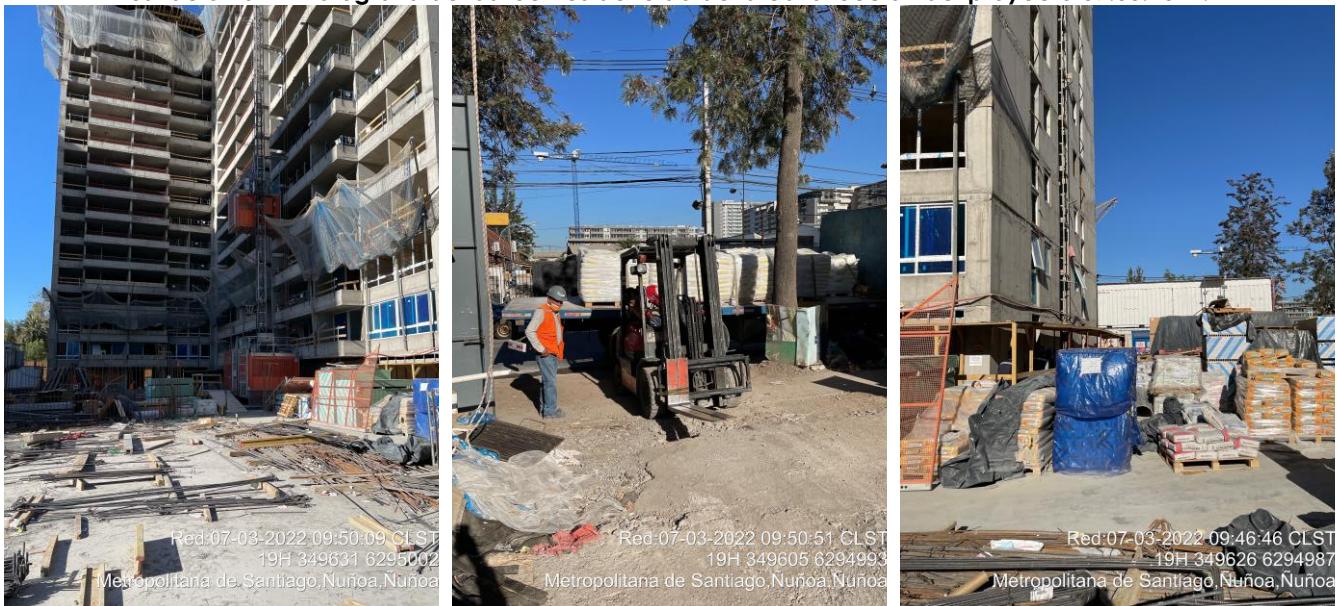
Ilustración 6-1 Fotografía de las fuentes de ruido de la construcción del proyecto 07.03.2022.

Faenas de terminación y desbaste de hormigón en pisos superiores

Movimiento de grúa horquilla

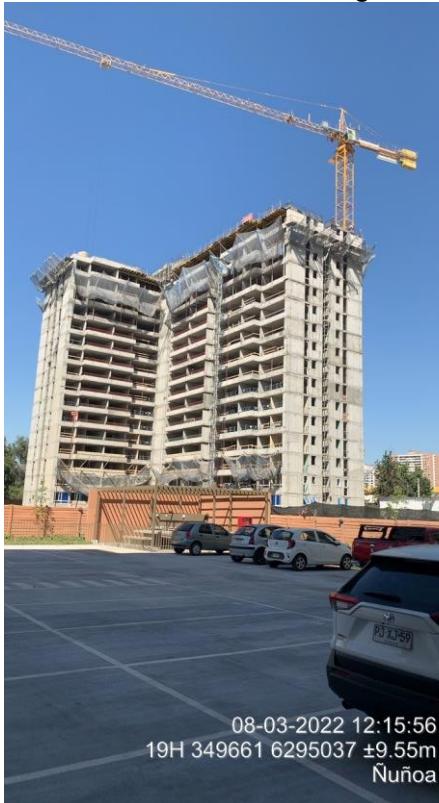
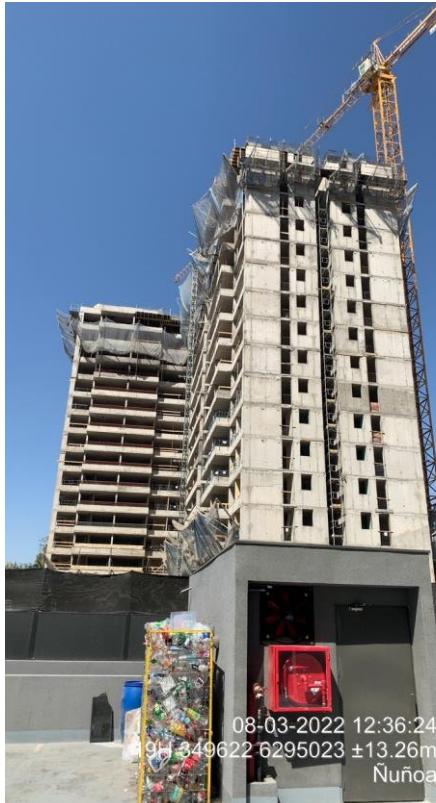
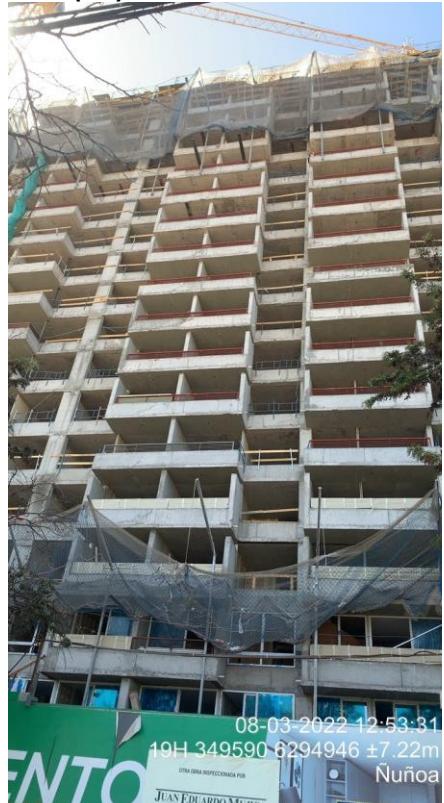
Ilustración 6-2 Fotografía de las fuentes de ruido de la construcción del proyecto 08.03.2022.

Faenas de terminación y desbaste de hormigón en pisos superiores

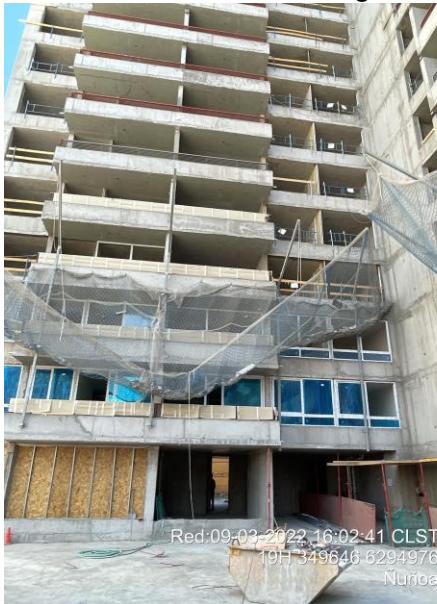
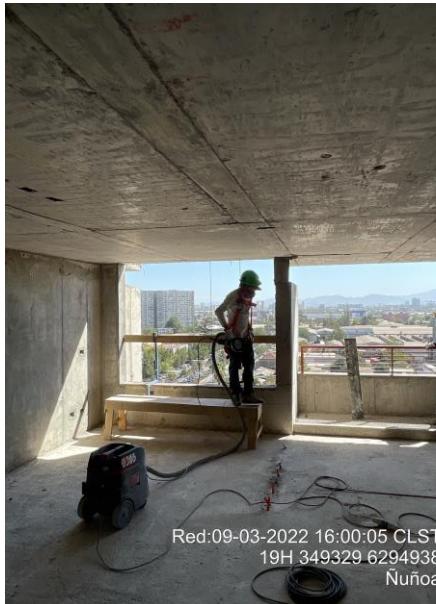
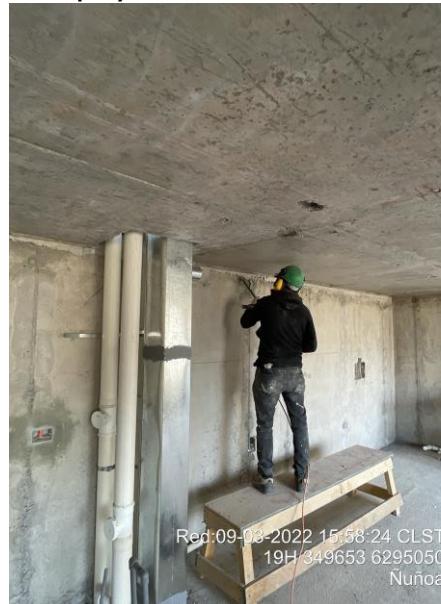
Ilustración 6-3 Fotografía de las fuentes de ruido de la construcción del proyecto 09.03.2022.

Faenas de terminación y desbaste de hormigón en pisos superiores

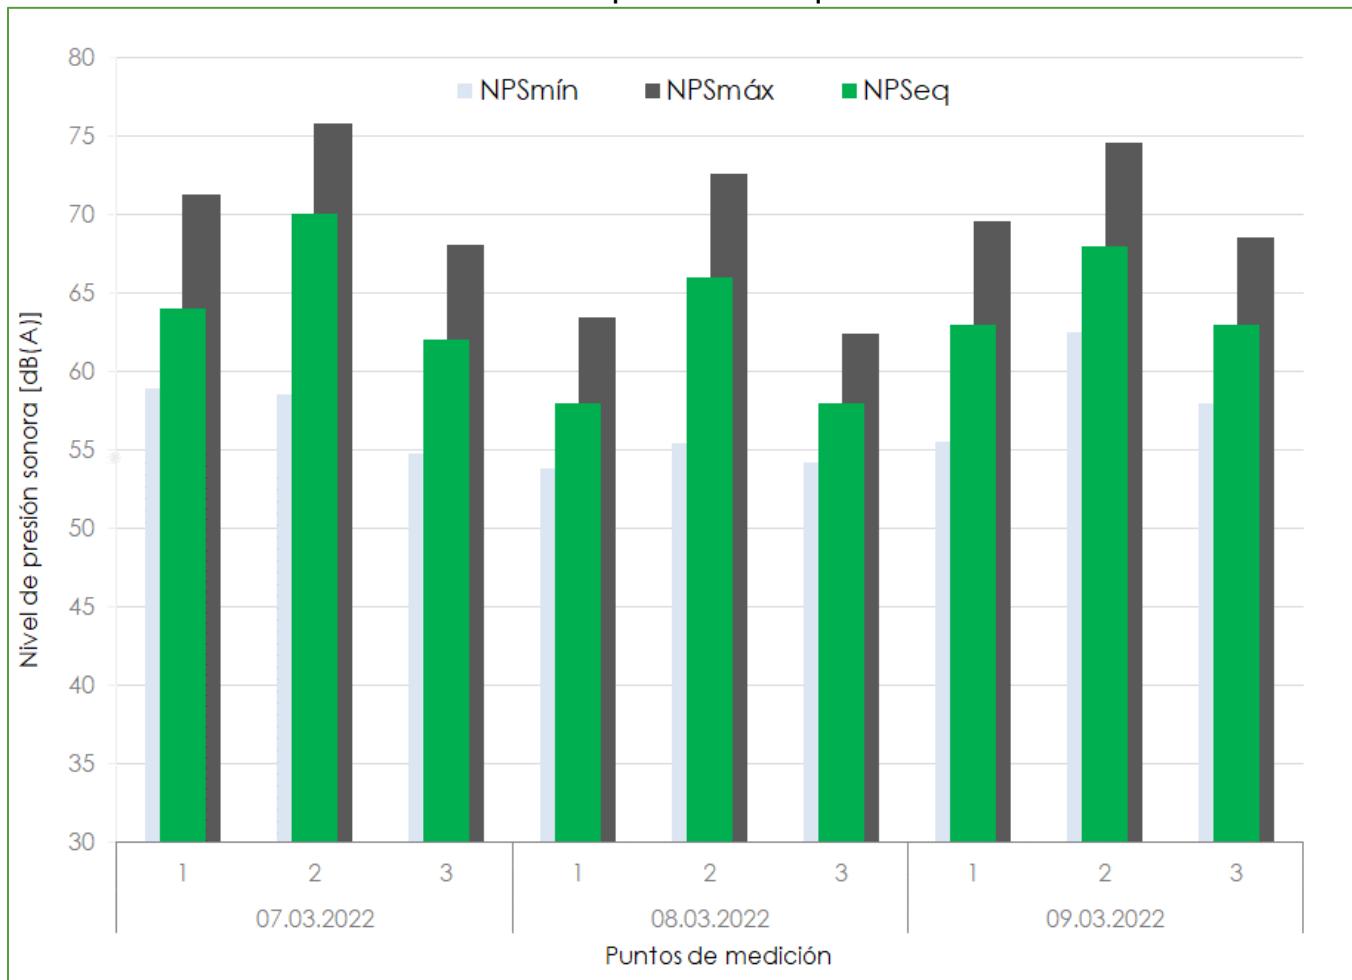
Gráfico 6-1 Nivel de presión sonora equivalente medido.

Durante los tres días de medición se pudo percibir la influencia de las fuentes de ruido provenientes de la construcción del proyecto en cada uno de los puntos medidos. Las fuentes de ruido corresponden principalmente a desbaste de hormigón con martillo percutor (kango) en pisos superiores, taladros, golpes y cortes de materiales, y operación grúa pluma.
