INFORME TÉCNICO DE MEDICIÓN

CONSTRUCTORA ETAM GARY ROBLES E.I.R.L.

EDIFICIO CLARA MARÍA

MEDICIÓN DE EMISIÓN DE RUIDO

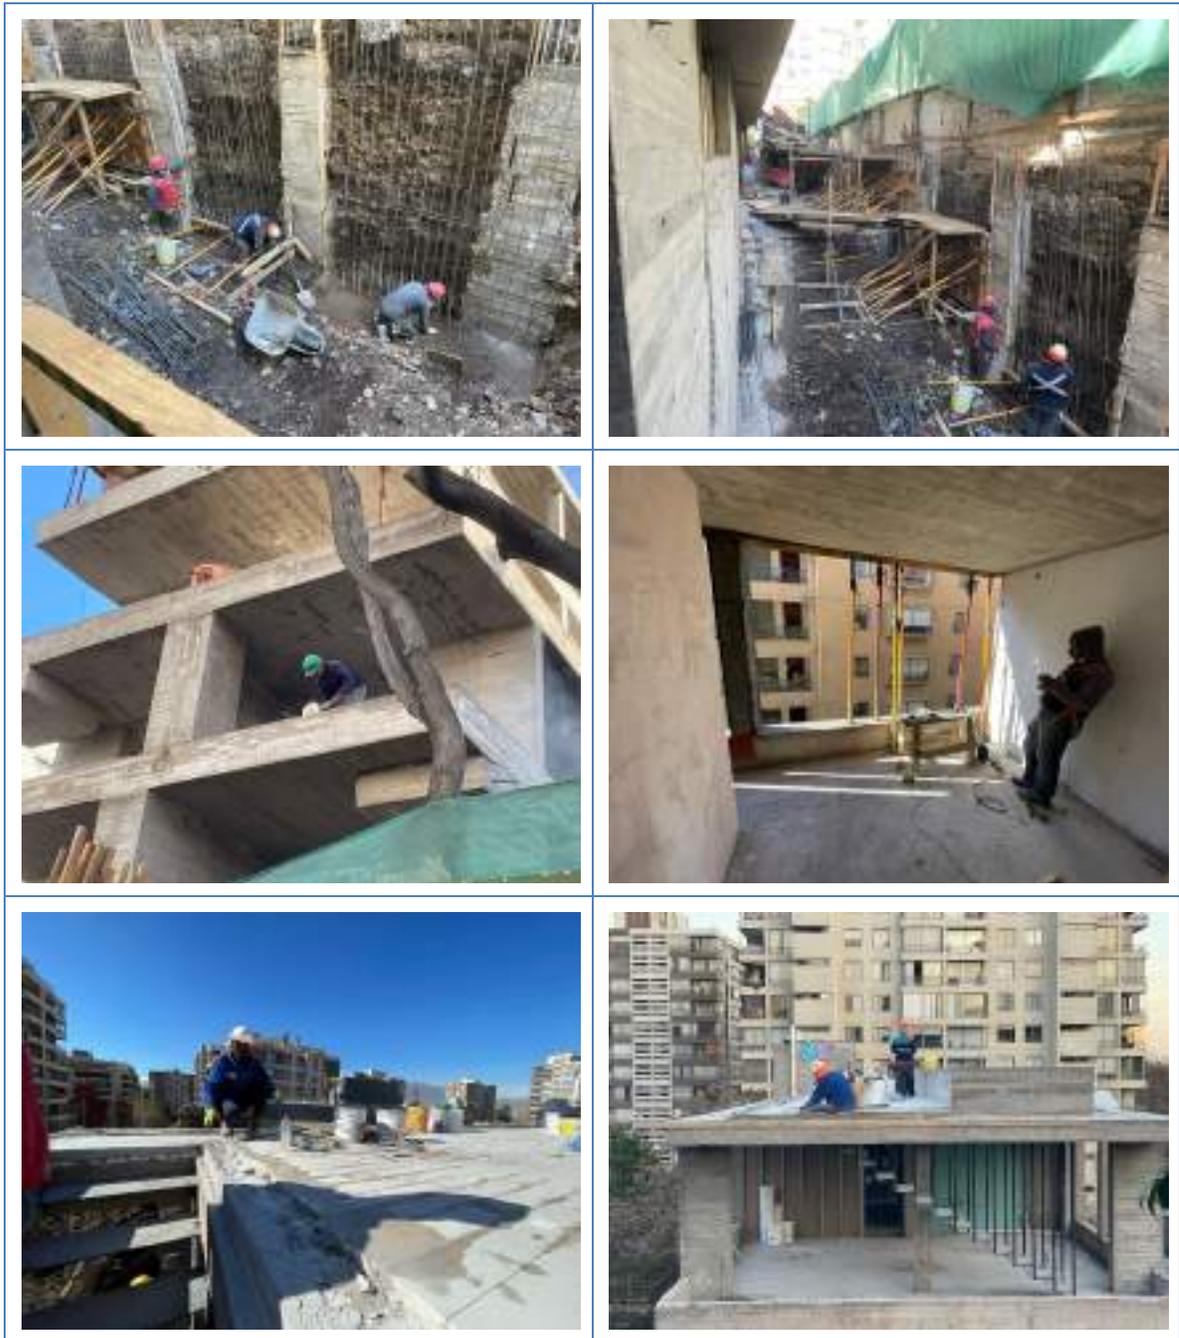
Las fuentes generadoras de ruido al interior observadas durante la medición incluyen: cortes con esmeril angular, trabajos con martillo percutor y taladro, golpes de martillos, soldaduras y gritos de los trabajadores.

Figura 1 – Registro de trabajos durante los días de medición de emisión de ruido

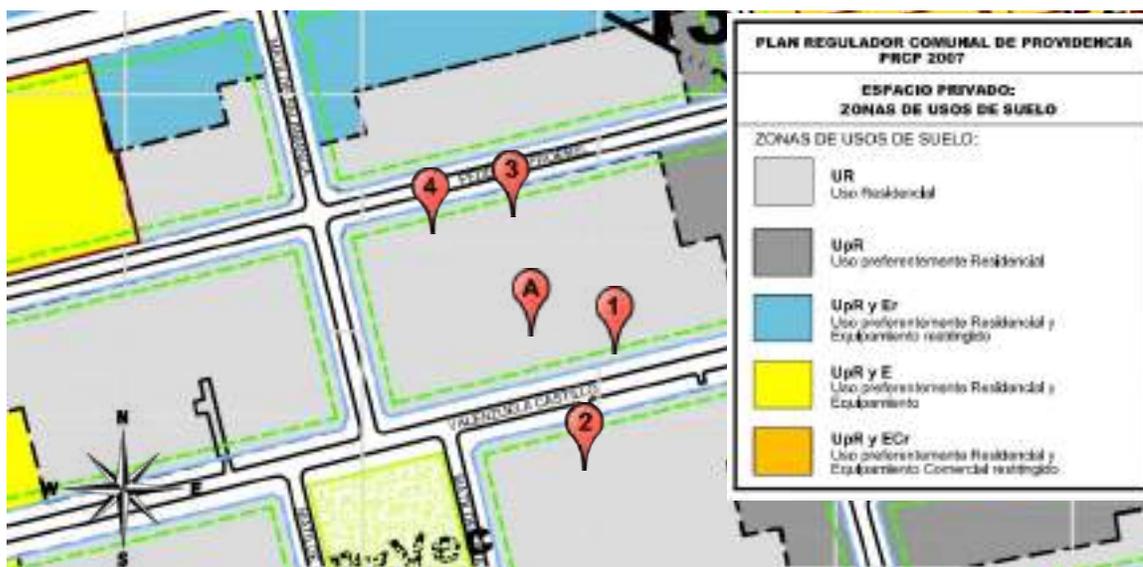
La construcción del edificio Clara María, se encuentra emplazado en calle Valenzuela Castillo N°1772 de la comuna de Providencia. De acuerdo con la zonificación el Plan Regulador Comunal vigente de la Ilustre Municipalidad de Providencia², se emplaza en una zona denominada Zona UR, que corresponde a una zona uso residencial. Los usos de suelo permitidos en la zona UR incluye **Residencial** con vivienda unifamiliar o colectiva; Edificaciones destinadas al hospedaje remunerado o gratuito, que no presten servicios comerciales adjuntos; casas de pensión, residenciales, hostales; hogares de acogida. **Equipamiento** con edificaciones destinadas a la prestación de servicios: juzgado de policía local, oficinas de registro civil, oficinas y servicios municipales, consulados y embajadas; edificaciones destinadas a la seguridad pública, unidades policiales; edificaciones destinadas a salas cunas y jardines infantiles; Edificaciones destinadas a centros de salud pública tales como: policlínicos, Centros Comunitarios de Salud Mental COSAM, Centros de Salud Familiar CESFAM, Centros comunitarios de Salud Familiar CECOF, Centros Comunitarios de Rehabilitación CCR, Centros de Salud Urbanos CSU. Edificaciones destinadas a: sedes de junta de vecinos, centros de madres, centros del adulto mayor, centros de la juventud, centros integrales de desarrollo social; locales y centros comunitarios, sedes de organizaciones funcionales. Edificaciones o locales destinados a salones de té y cafeterías sin patente de alcohol. **Espacios Públicos y Áreas Verdes**.

Figura 2 - Vista aérea de emplazamiento de Proyecto y Plan Regulador Comunal de Providencia

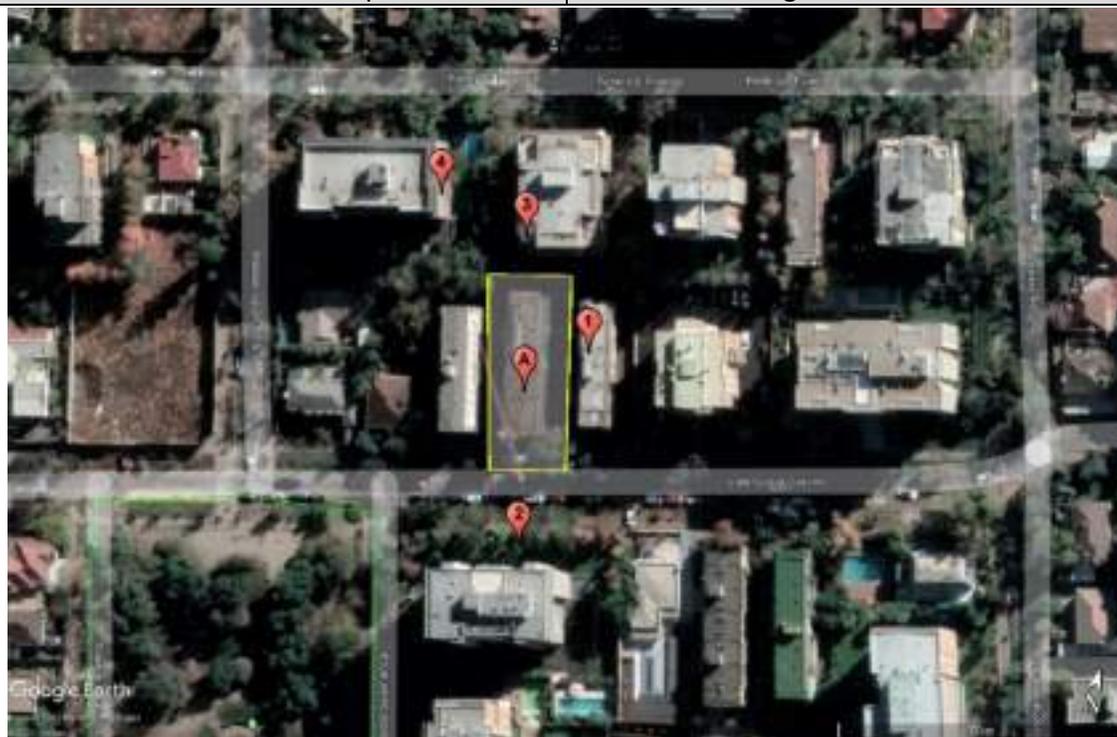
Imagen Satelital

La *Ficha de Georreferenciación de Medición* siguiente presenta una vista aérea del área de la construcción del edificio Clara María y los puntos de medición con sus coordenadas georreferenciadas. La Figura 3 presenta un mosaico con fotografías de los cuatro (4) puntos de medición.

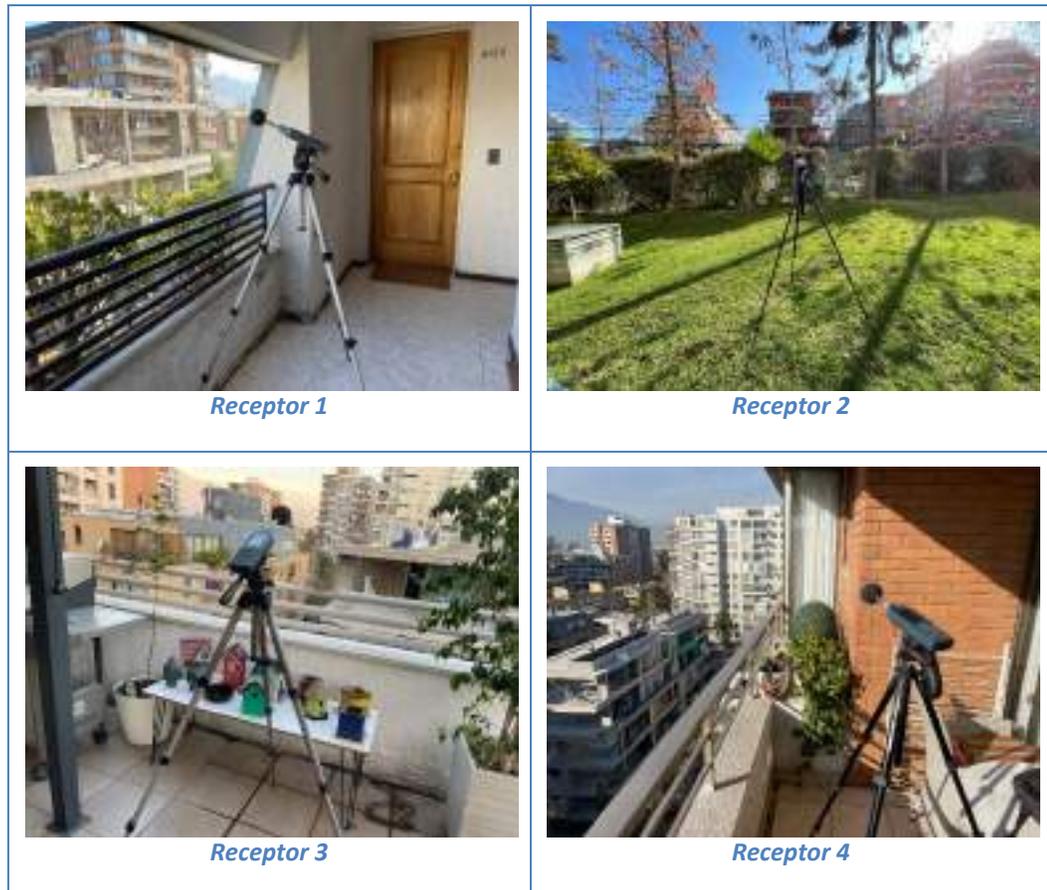
Figura 3 – Registro fotográfico de los puntos de medición 1 a 4.
