**REPORTE TÉCNICO DECRETO SUPREMO N°38/11 DEL MINISTERIO DEL MEDIO AMBIENTE**  
**Norma de Emisión de Ruidos Generados por Fuentes que Indica**

**FICHA DE EVALUACIÓN DE NIVELES DE RUIDO**

Nombre Fuente Emisora	PROYECTO VISTA AMUNATEGUI		
Nombre o Razón Social	Inmobiliaria Vista Amunátegui SpA		
RUT	77077285-0		
Dirección	Amunategui 745	Comuna	Santiago
Tipo de Fuente	Faena Constructiva	Subtipo Fuente	Construcción

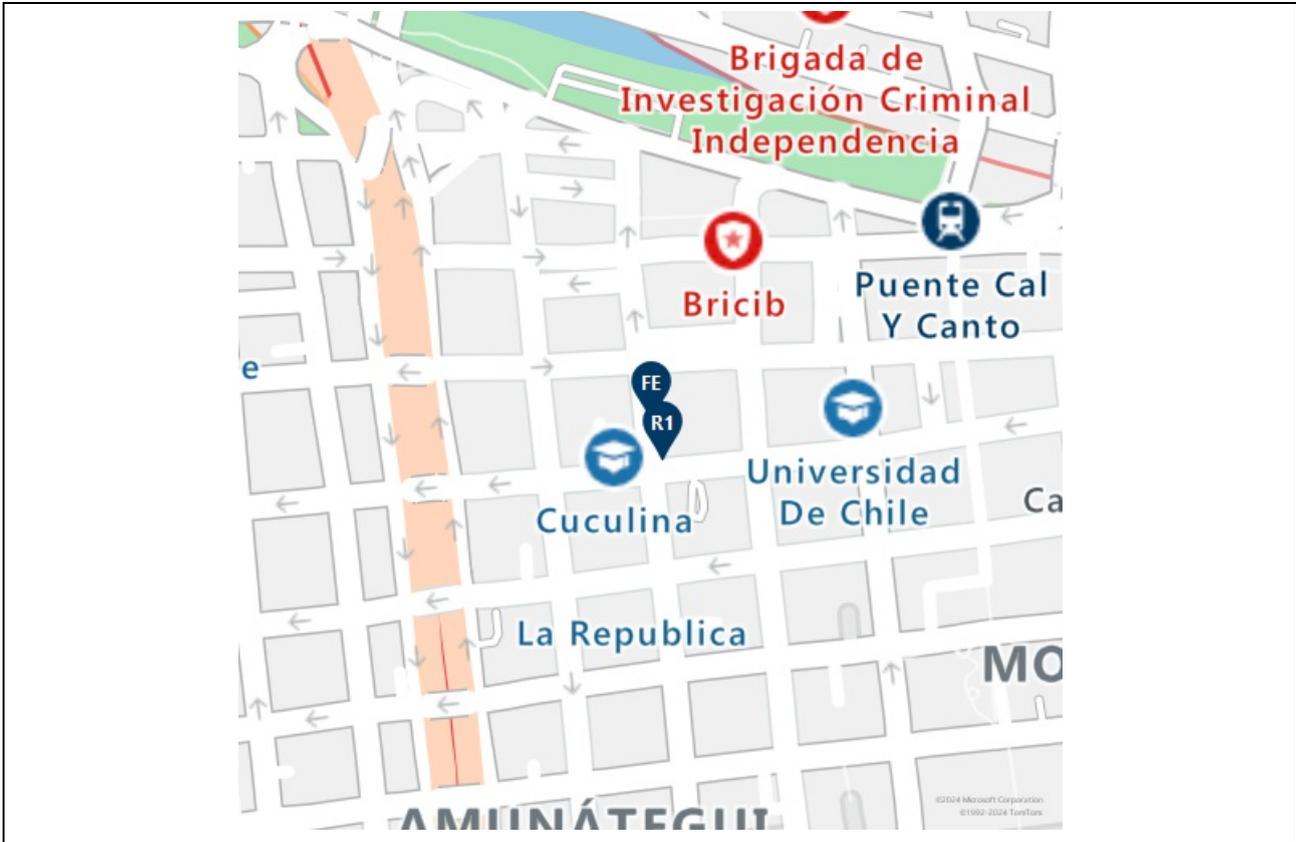
**FICHA DE GEORREFERENCIACIÓN DE MEDICIÓN DE RUIDO**

<b>DATUM</b>	WGS84	<b>Huso</b>	19S	
<b>Fuente</b>	<b>Símbolo</b>	<b>Nombre</b>	<b>Coordenadas</b>	
	FE	Inmobiliaria Vista Amunátegui SpA	N	6299246
			E	345949

<b>Símbolo</b>	<b>Nombre</b>	<b>Coordenadas</b>	
R1	1	N	6299198
		E	345964
