FICHA DE INFORMACIÓN DE MEDICIÓN DE RUIDO

| Nombre o razón social | Universidad San Sebastián | | |
| Dirección | Carmen Sylva 2444 | | |

REPORTE TÉCNICO DECRETO SUPREMO N°38/11 DEL MINISTERIO DEL MEDIO AMBIENTE

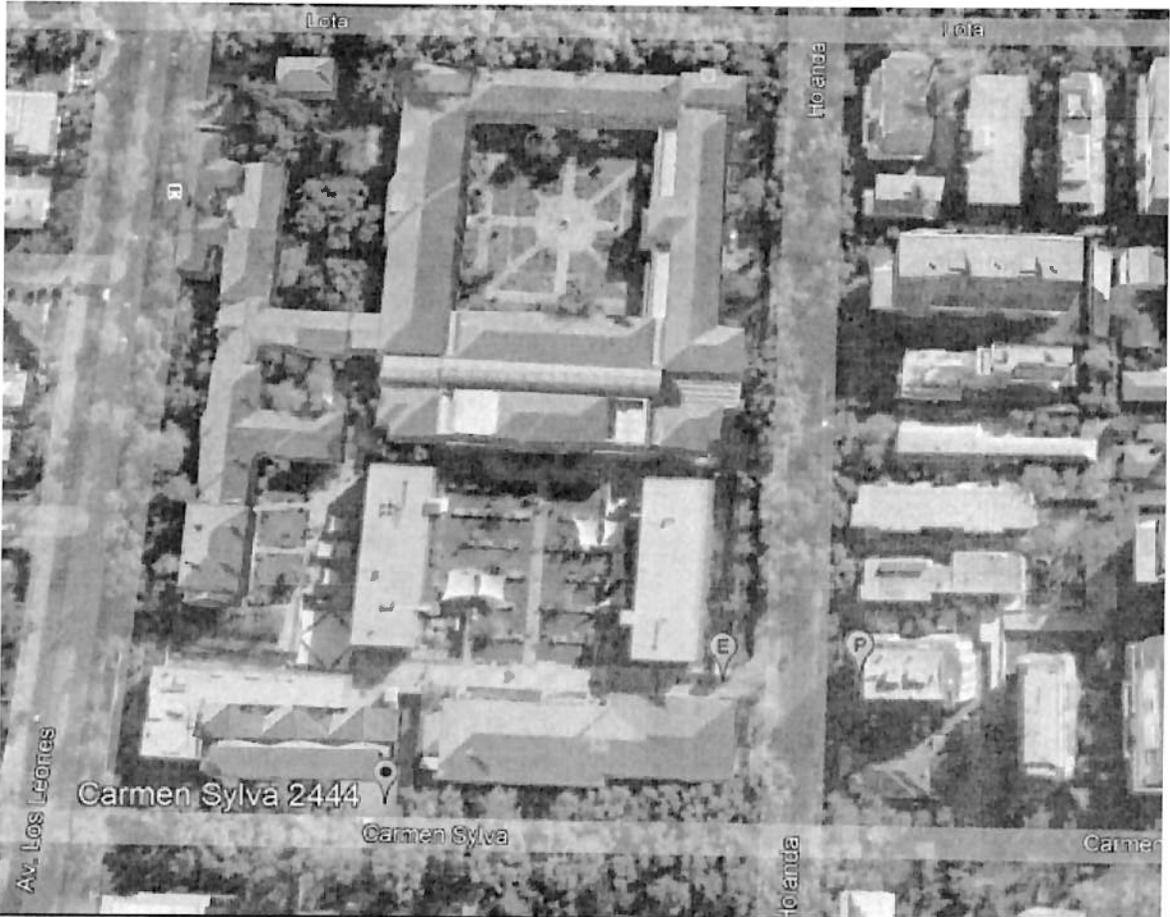
Imagen Satelital

| Datum | | WGS 84 | | Huso | | 19 S | |
|---|---|---|---|---|---|---|---|
| E | Extractores de aire | N | 6300515.62 m | P | Punto de medición | N | 6300524.35 m |
| | | E | 351018.12 m | | | E | 351046.91 m |
