## INFORME DE FISCALIZACIÓN AMBIENTAL

### INSPECCIÓN AMBIENTAL

ENAP Refinería Bio-Bío

DFZ-2013-002-VIII-RCA-IA

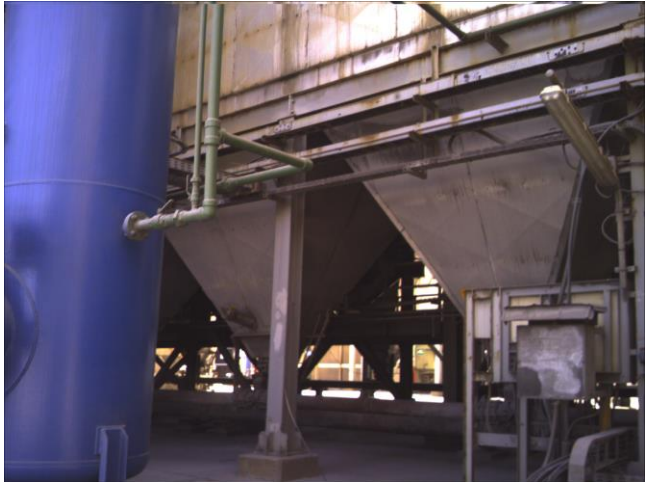
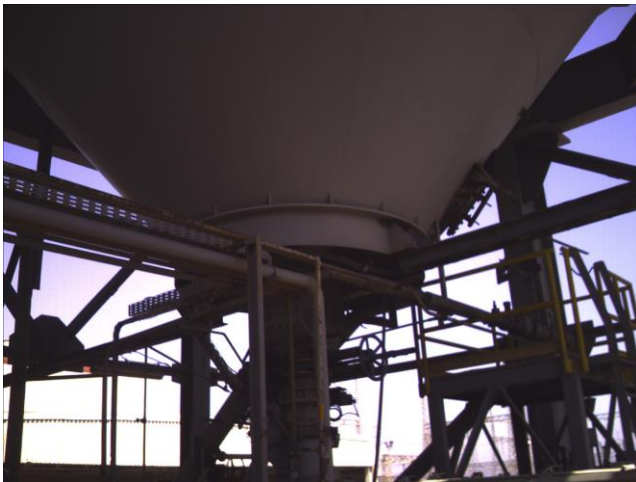
<p><b>Actividades de inspección realizadas:</b></p> <div style="display: flex; justify-content: space-around;"> <div data-bbox="172 834 825 1344"> <p>Fotografía N° (de fecha 31-01-2013)</p>

</div> </div>		<p><b>Descripción Medio de Prueba:</b></p> <p><i>muestra parte inferior del sistema de Filtro de manga implementado, donde se colecta la ceniza volante capturada. No se observan emisiones fugitivas en el área.</i></p> <p><i>muestra parte inferior del silo de ceniza FBC (volante y de fondo) donde se aprecia el sistema de bombeo a camión silo</i></p>

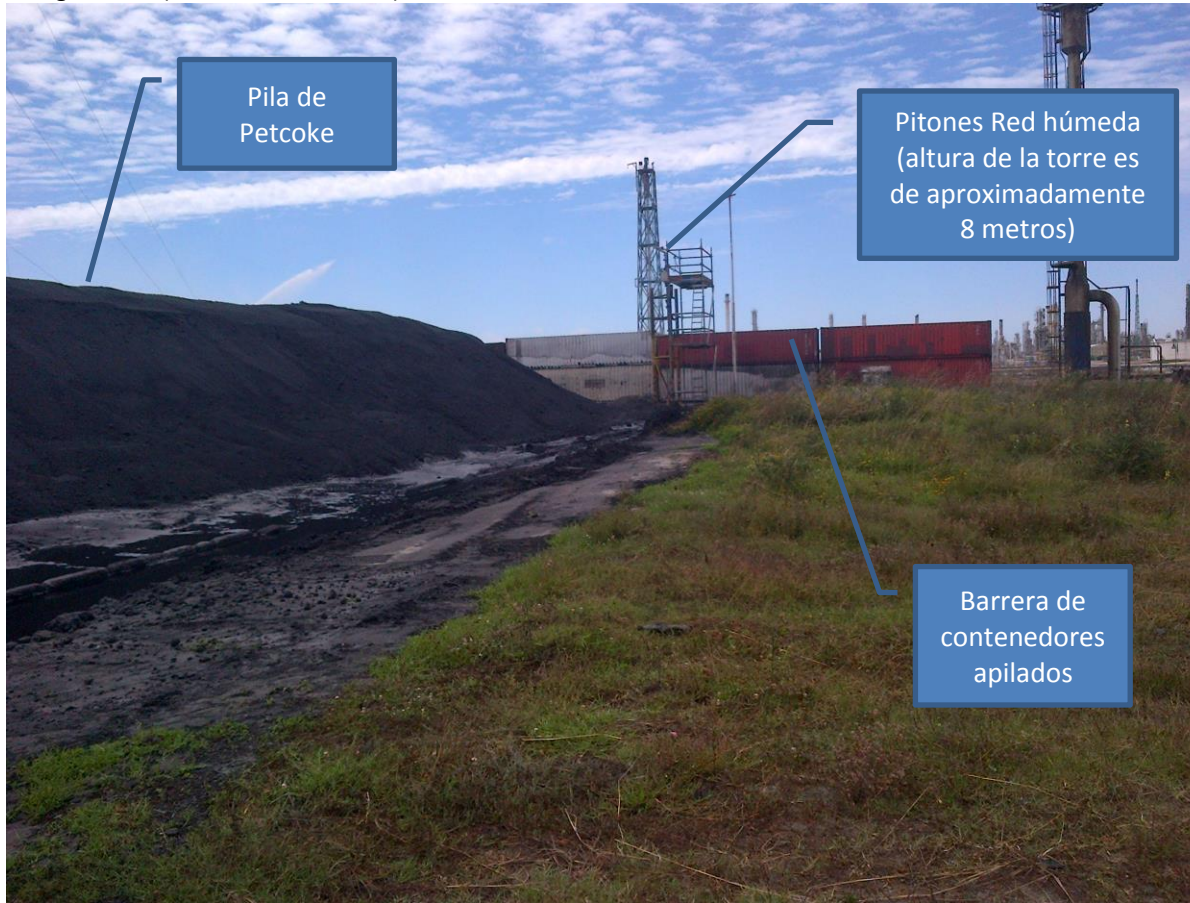
Fotografía N° (de fecha 31-01-2013)

Fotografía N° muestra parte del costado Este del acopio de Petcoke en pila dentro de los terrenos de ENAP. Al fondo se observa la barrera de contenedores implementada para control de emisiones atmosféricas de material particulado por arrastre de viento. También se observa una de las torres de los sprinklers o pitones destinados a humectación y red contra incendios.

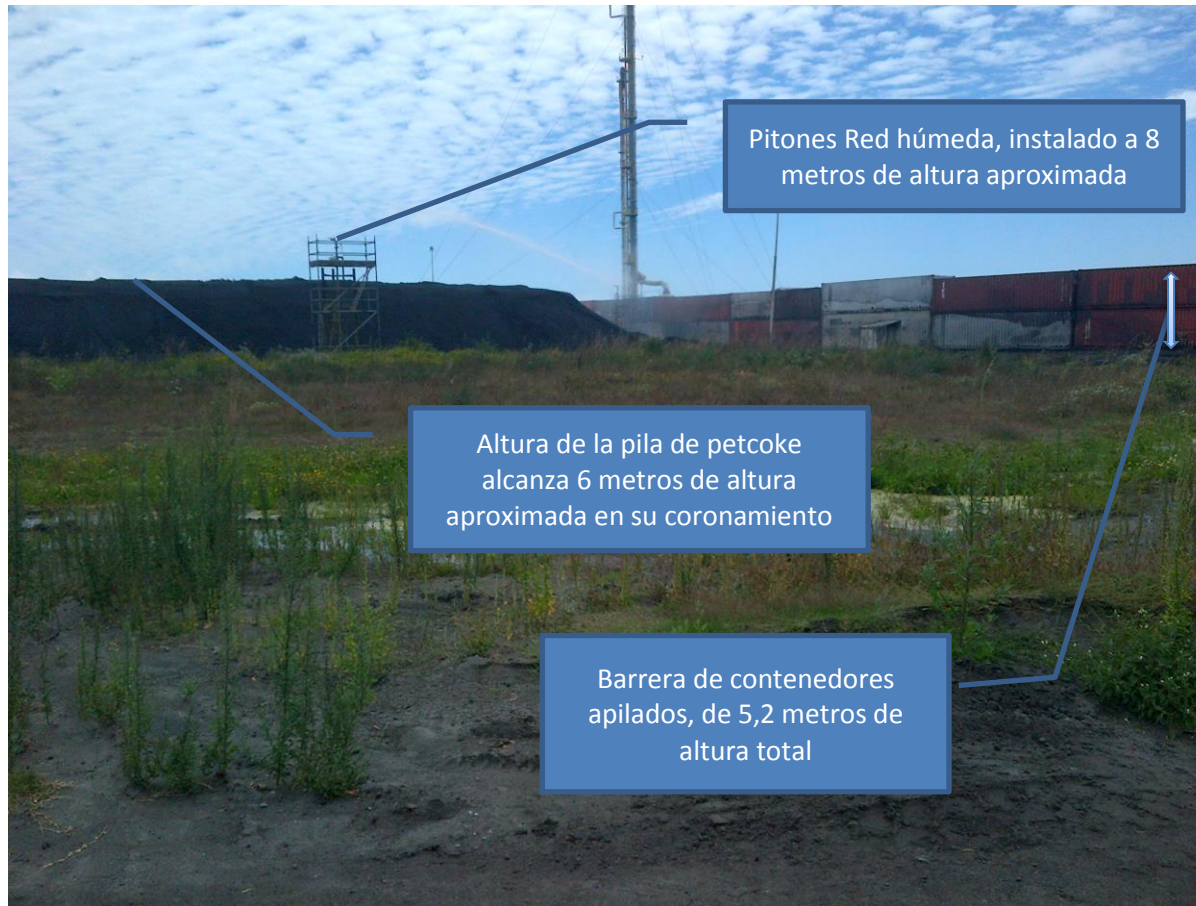
Fotografía N° (de fecha 31-01-2013)

Fotografía N° muestra parte del costado Este del acopio de Petcoke en pila en vista frontal. A la derecha se observa la barrera de contenedores implementada para control de emisiones atmosféricas y al centro-izquierda se observa una de las torres de sprinklers destinados a humectación y red contra incendios. En la fotografía se puede observar que la altura de la pila es superior a la barrera de containers, pero inferior a la altura de la torre de la red de incendio, la cual es de aproximadamente 8 metros.

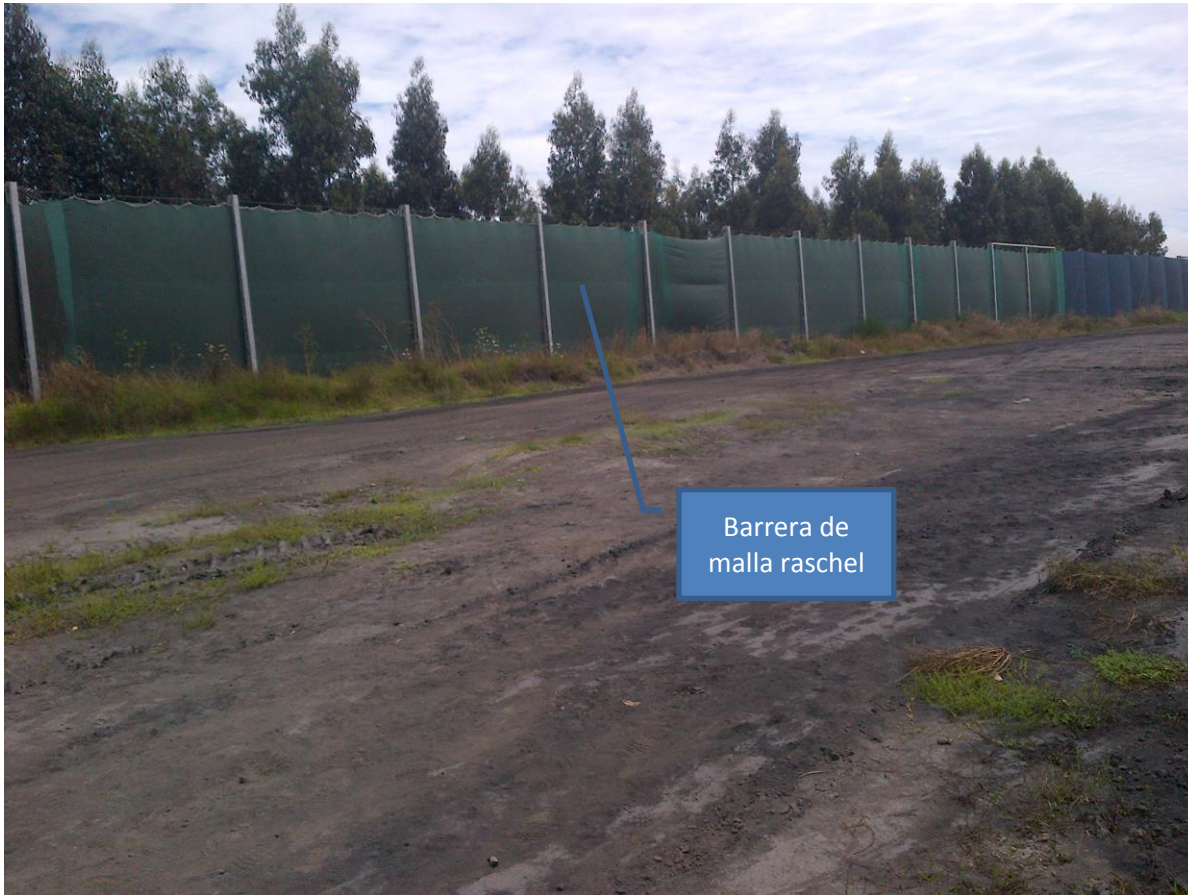
Fotografía N° (de fecha 01-02-2013)

Barrera de  
malla raschel

Fotografía N° muestra parte de la barrera de malla raschel instalada en el costado Sur del acopio de Petcoke en pila. A las espaldas de la barrera se observa una cortina vegetal implementada para control de emisiones atmosféricas. El espacio existente entre la barrera de malla raschel y la pila de acopio de petcoke, es utilizado para carga y estacionamiento de camiones durante el proceso de transporte interno desde Coker y hacia Petropower.

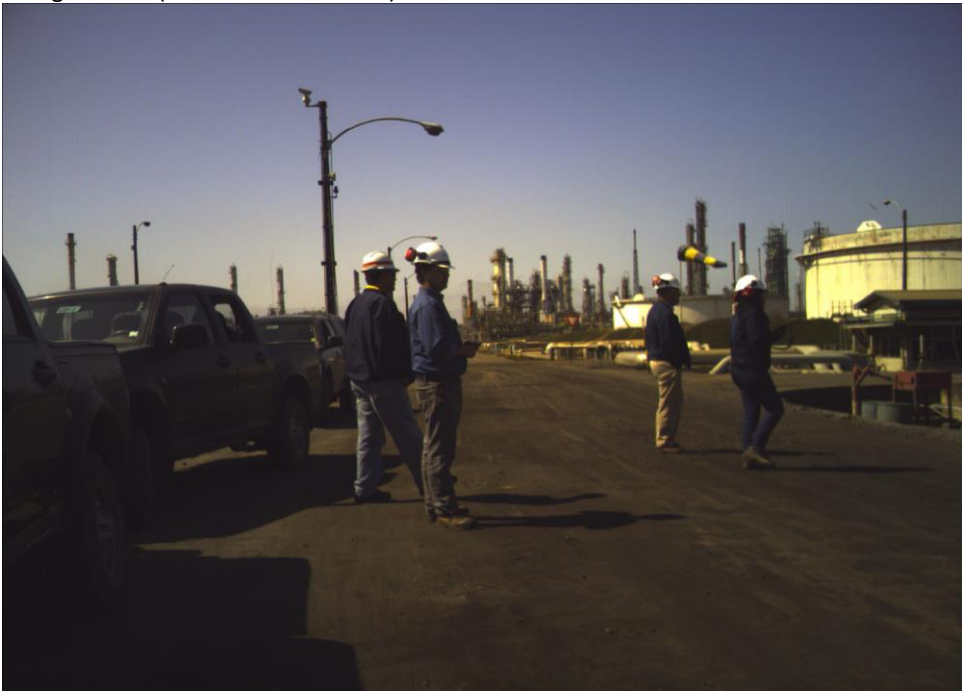
<b>Descripción Medio de Prueba:</b>  Fotografía N° muestra la calle DOS SUR mirando en dirección Este, apreciándose que esta vía interior no se encuentra pavimentada

6	Control de emisiones atmosféricas de la refinería	RCA 16/2007 6. Compromisos Voluntarios. 6.2: <i>“Pavimentar las calles interiores de la refinería en un plazo que no podrá exceder el año 2008”</i>	Las calles interiores del complejo ENAP REFINERÍA BIOBÍO no se encuentran pavimentadas a la fecha de la inspección
7	Control de emisiones atmosféricas de la refinería	RCA 16/2007 6. Compromisos Voluntarios. 6.1: <i>“Instalar un precipitador electrostático o filtro de manga en un plazo máximo que no podrá exceder el primer semestre del año 2009”</i>	La caldera B101 no tiene instalado ningún sistema de abatimiento de emisiones atmosféricas, ya sea del tipo precipitador electrostático, o del tipo filtro de manga
8	Control de Emisiones atmosféricas desde los estanques de almacenamiento de la refinería	RCA 187/2005 Considerando 3.3.5: <i>“...Instalar sellos dobles en todos los estanques con techo flotante de la refinería...”</i>	El titular ha instalado el sistema de sellos dobles en 34 de los 38 estanques con techo flotantes existentes en las instalaciones.

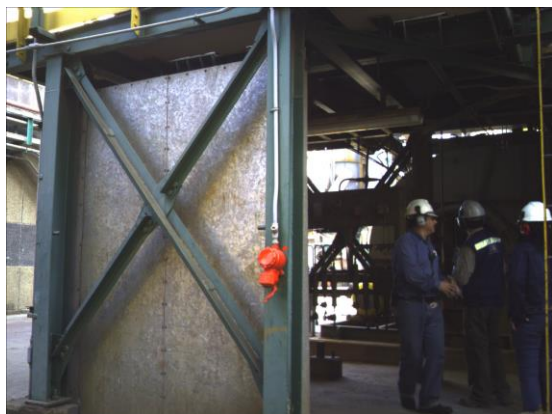
Fotografía N° (de fecha 31-01-2013)

Fotografía N° la barrera acústica (pantalla) implementada en la toma de aire del ventilador J-20 sector Topping 1.

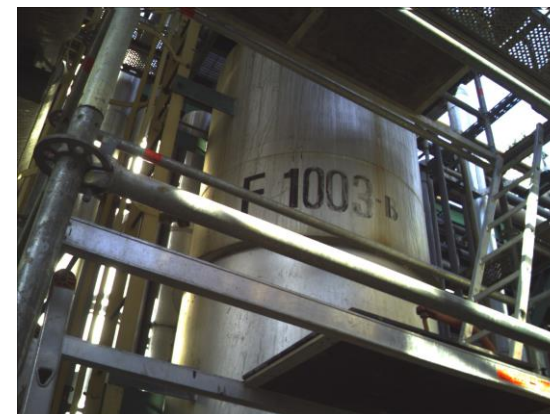
Fotografía N° (de fecha 31-01-2013)

muestra apantallamiento mediante estructuras que se implementó entorno al estanque de fuel gas F-1003-B

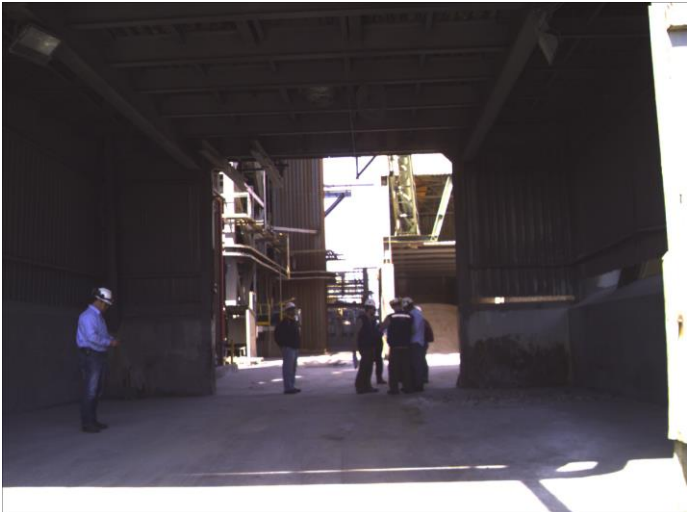
<b>Descripción Medio de Prueba:</b>  Fotografía N° muestra parte inferior del Silo de acumulación de cenizas y área de carga de camiones implementado. No se observan emisiones o acopios de cenizas en el área.

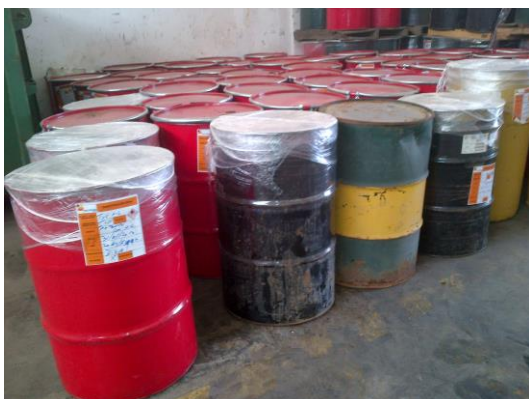
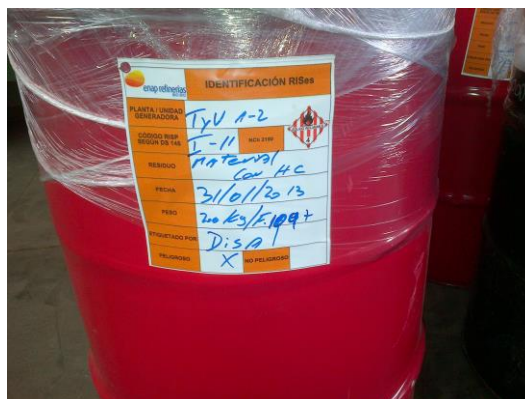
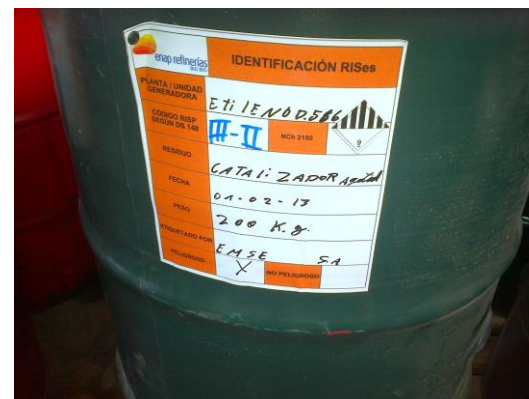
La y muestran parte del acopio de residuos peligrosos acumulado en bodega AMRS, consistente en tambores etiquetados que contienen 200 kg de material contaminado con hidrocarburos por tambor, identificados como residuos peligrosos.

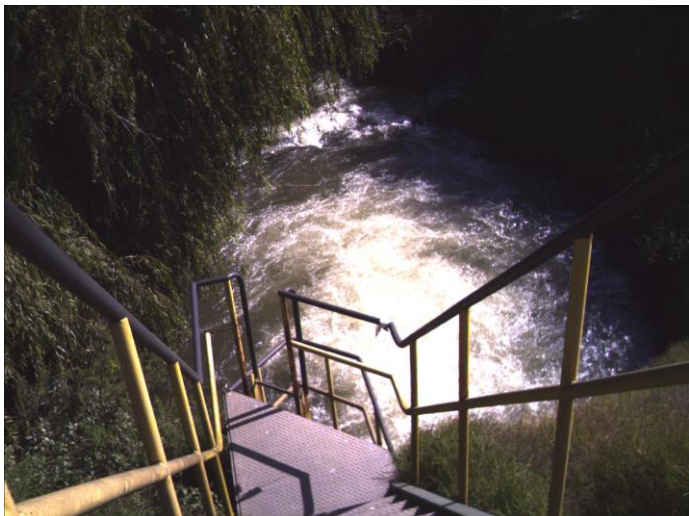
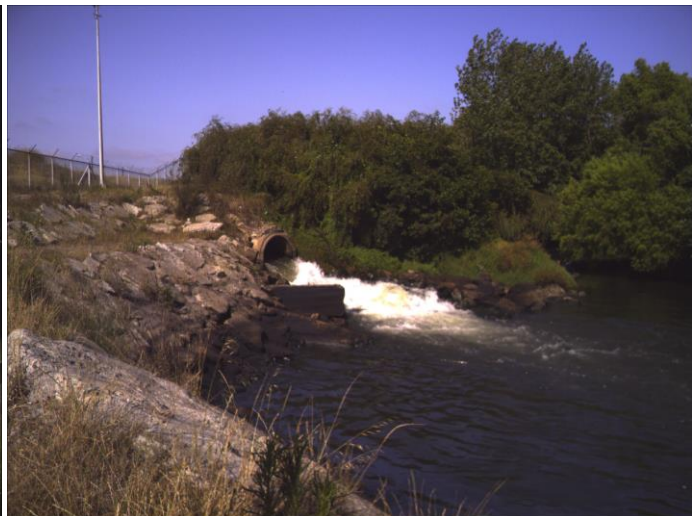
<b>Descripción Medio de Prueba:</b>  Fotografía N° muestra el acceso a la plataforma de muestreo de la Descarga N°1 de residuos líquidos al río Biobío, ubicada aguas arriba de la Descarga N°2.  <i>muestra el ducto de Descarga N°2 de residuos líquidos al río Biobío, ubicada aguas abajo de la Descarga N°1. Esta descarga es superficial, mediante ducto abierto</i>
