INFORME DE FISCALIZACIÓN AMBIENTAL

INSPECCIÓN AMBIENTAL

ALMACENAMIENTO DE MINERALES SOMARCO

DFZ-2013-01-XV-RCA-IA

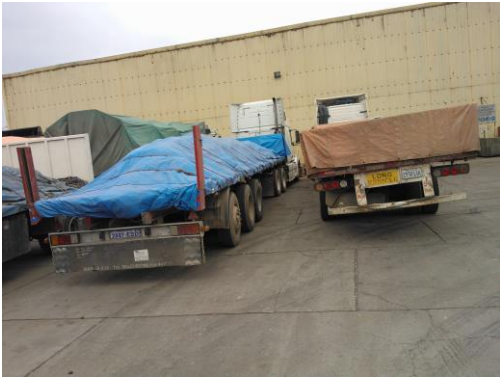
<p>Descripción Medio de Prueba:</p> <p>Se inspeccionó ocularmente los accesos y salidas vehiculares, constatando que se encuentran con sello asfáltico.</p> <p>En la fotografía 1 se muestra el sello asfáltico en el acceso vehicular.</p> <p>Además, los hechos fueron constatados en el Acta de Inspección Ambiental registrada en Anexo 8.1.</p>

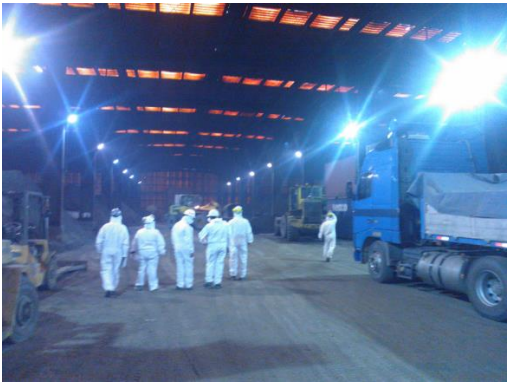
Actividades de inspección realizadas: <p style="text-align: center;">Fotografía 2</p>

Descripción Medio de Prueba: Se inspeccionó ocularmente la superficie del galpón, constatando su impermeabilización. En la fotografía 2 se muestra la impermeabilización de la superficie del galpón. Además, los hechos fueron constatados en el Acta de Inspección Ambiental registrada en Anexo 8.1.

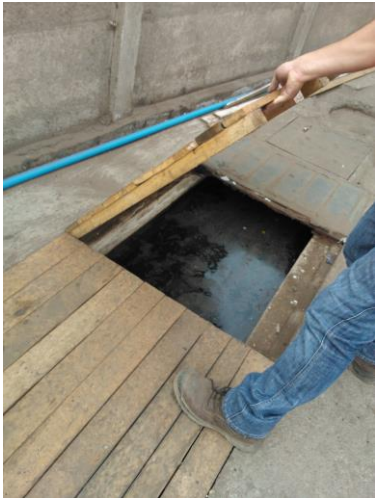
Actividades de inspección realizadas:		Descripción Medio de Prueba:
Fotografía 9  	Fotografía 10

<p>Se inspeccionó ocularmente el área no intervenida obteniendo registros fotográficos que se presentan en Anexo 8.3.</p> <p>En la fotografía 9 se observan restos de material sólido sedimentable en zonas de las duchas de los servicios higiénicos y en fotografía 10 se muestra la cámara decantadora con sólidos sedimentables en su interior.</p> <p>Además, los hechos fueron constatados en el Acta de Inspección Ambiental registrada en Anexo 8.1.</p>

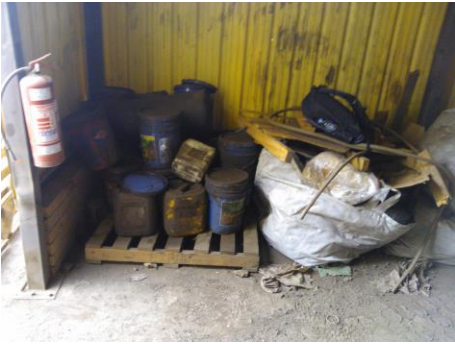
<p>Descripción Medio de Prueba:</p> <p>Se inspeccionó ocularmente el área de almacenamiento de residuos peligrosos obteniendo registros fotográficos que se presentan en Anexo 8.3. Se recolectaron, además, dos muestras de material sólido de color plomo al interior y exterior de la bodega de residuos peligrosos. En tabla N° 3 se detallan los resultados de algunos parámetros, el informe completo se presenta en Anexo 8.4. En Fotografías 11 y 12 se observa el interior de la bodega de residuos sólidos peligrosos; en fotografía 13 se muestran tambores metálicos de 200 litros al interior y exterior de la bodega rotulada con rombo de líquido inflamable, en fotografía 14 se observan bolsas de muestras con restos de concentrado de mineral en contenedor verde, y en fotografía 15 se observa el interior de la bodega de residuos peligrosos líquidos.</p> <p>Se solicitó el registro del retiro, traslado y disposición de residuos peligrosos, su revisión quedó pendiente, ya que en el momento de la inspección, el Sr. Luis Palacios Lillo, prevencionista de riesgos de la Empresa, no contaba con los documentos.</p> <p>Además, los hechos y documentos solicitados fueron constatados en el Acta de Inspección Ambiental registrada en Anexo 8.1.</p>

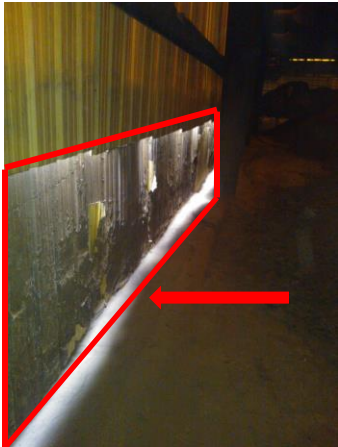
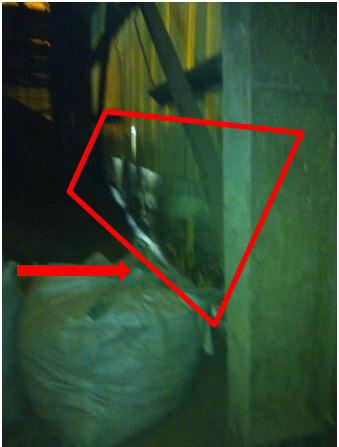
<p>Se inspeccionó ocularmente el galpón de acopio obteniendo registros fotográficos que se presentan en Anexo 8.3.</p> <p>En Fotografías 16 y 17 se observa que la cobertura oriental del interior del galpón no cuenta con paneles UPVC a 1 metro de altura y en fotografía 18 se observa un ventilador descubierto al interior del galpón.</p> <p>Además, los hechos fueron constatados en el Acta de Inspección Ambiental registrada en Anexo 8.1.</p>

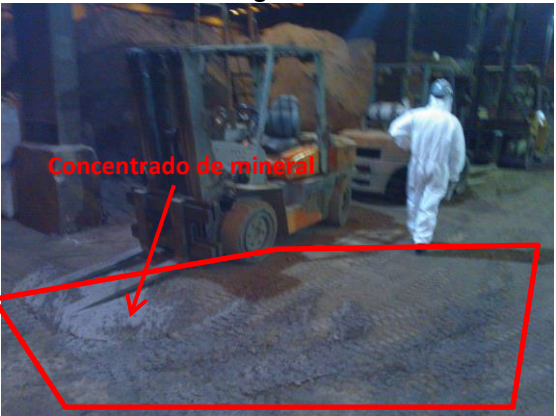
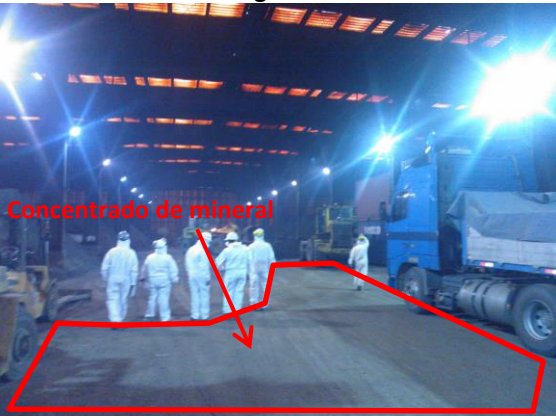
<p>Se inspeccionó ocularmente el galpón de acopio obteniendo registros fotográficos que se presentan en Anexo 8.3.</p> <p>En Fotografías 19 y 20 se observa concentrado de mineral disperso el piso del galpón</p> <p>Además, los hechos fueron constatados en el Acta de Inspección Ambiental registrada en Anexo 8.1.</p>

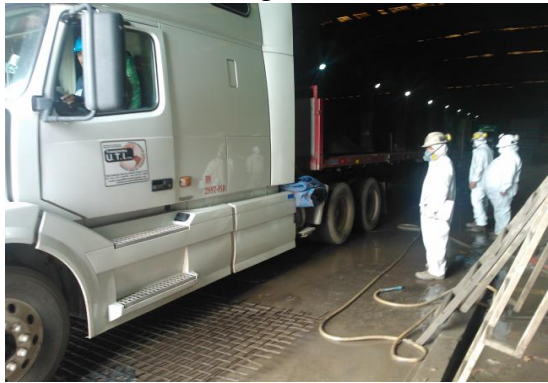
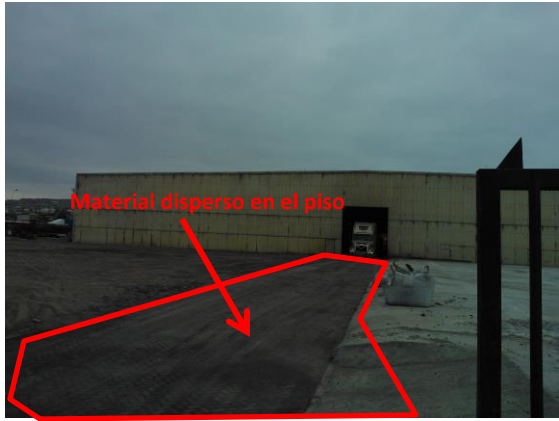
<p data-bbox="890 280 1913 342">Se inspeccionó ocularmente el galpón de acopio obteniendo registros fotográficos que se presentan en Anexo 8.3.</p> <p data-bbox="890 378 1913 505">En Fotografía 21 se observa la operación de lavado de camiones y en fotografía 22 se constata material solido de color plomo disperso por el piso, el cual fue muestreado para su análisis. En tabla N° 5 se detalla los resultados del análisis de algunos parámetros y en anexo 8.4 se presenta el informe completo.</p> <p data-bbox="890 540 1913 602">Además, los hechos fueron constatados en el Acta de Inspección Ambiental registrada en Anexo 8.1.</p>
<p data-bbox="388 703 537 730">Fotografía 22</p>

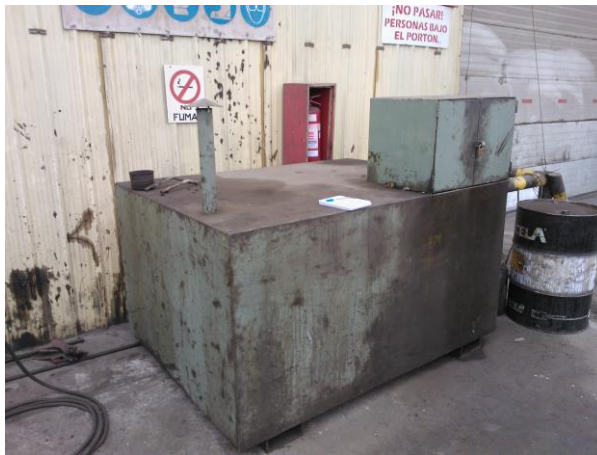
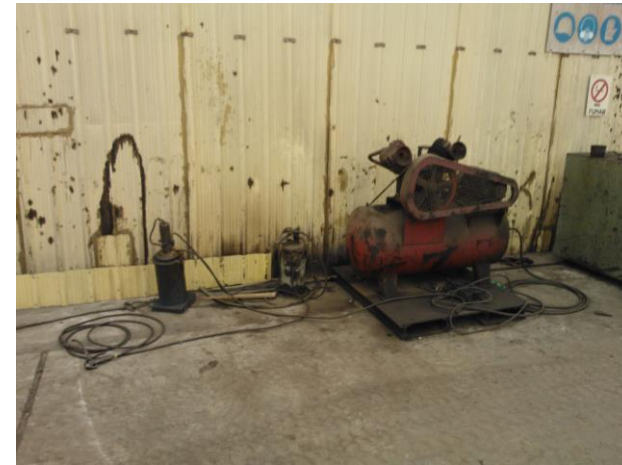
6.2 En la actividad de inspección ambiental, se constató, aledaño al portón de acceso de camiones al galpón de almacenamiento de concentrado de minerales, un estanque de almacenamiento de combustible de 3m³ aproximadamente, el cual es utilizado para alimentar los cargadores frontales, según lo indicado por el Sr. Luis Palacios, prevencionista de riesgos de la empresa. Dicho estanque obstruye el acceso al extintor del área, no posee pretil ni pozo de contención de derrames, se observa una pequeña filtración de combustible y sobre él un recipiente de ½ litro con aceite usado, además aledañosamente se constata un compresor junto a una engrasadora con filtraciones de grasa y con paños impregnados con grasa. Lo anterior queda registrado en las fotografías 23 y 24. Este hecho fue derivado, mediante ORD. N° 2017/2013 de la Superintendencia del Medio Ambiente, a la Superintendencia de Electricidad y Combustible.

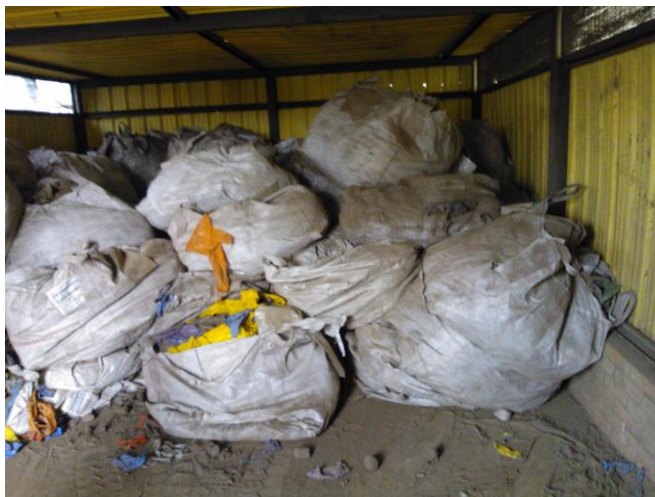
Foto 1: Interior Bodega de Residuos Sólidos Peligrosos

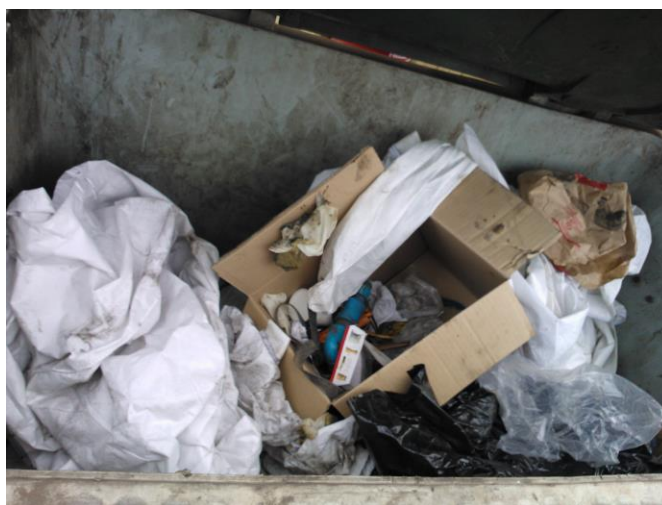
Foto 2: Interior de contenedor de residuos domésticos (nótese mezcla de residuos, incluidos peligrosos)

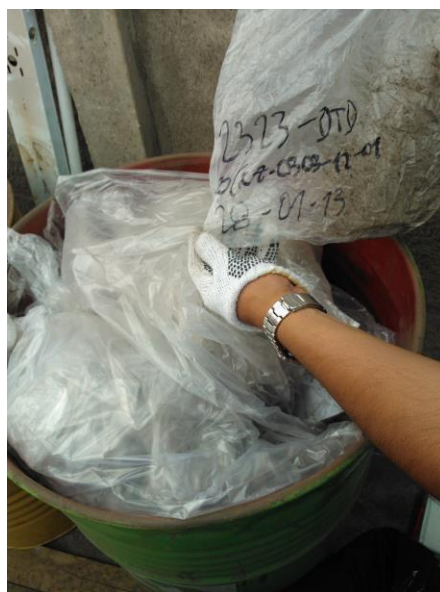
Foto 4: Contenedor de Residuos Domésticos con bolsas de muestreo de minerales (Residuos Peligrosos)

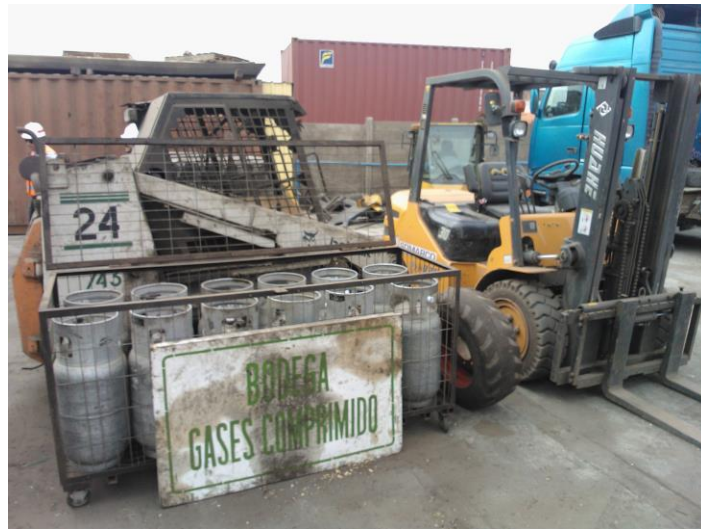
Foto 5: Canasto modular con 12 cilindros de gas (“Bodega Gases Comprimido”)

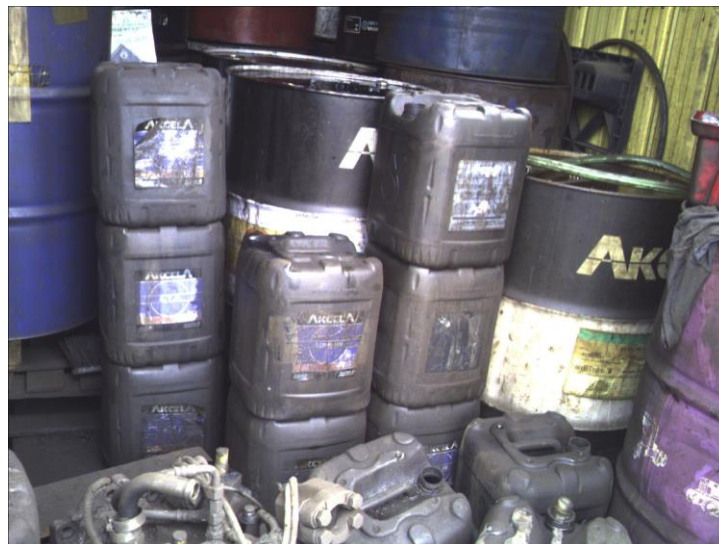
Foto 6: Interior de Bodega de Residuos Peligrosos Líquidos

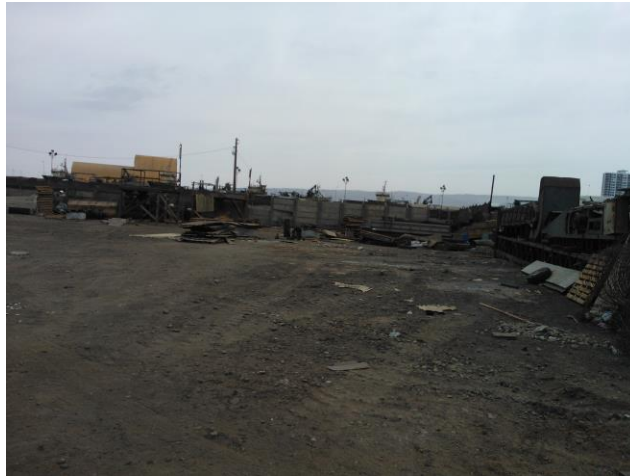
Foto 7: Sector oriental del Galpón de acopio (nótese piezas metálicas y residuos)

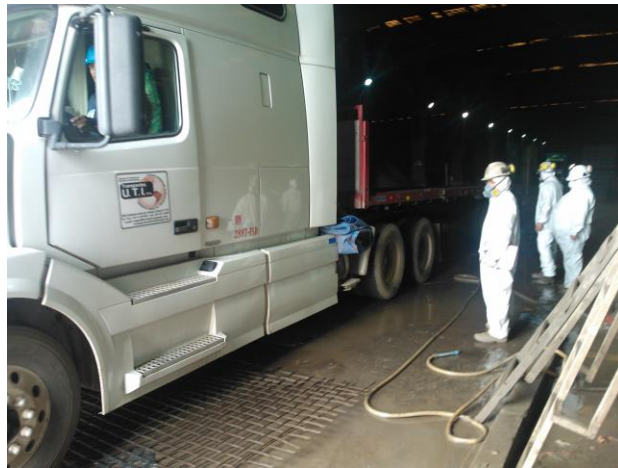
Foto 8: Interior de galpón de acopio – sector de lavado de camiones
