INFORME DE FISCALIZACIÓN AMBIENTAL

INSPECCIÓN AMBIENTAL

Plantel Lechero Ancali Ltda.

DFZ-2013-025-VIII-RCA-IA

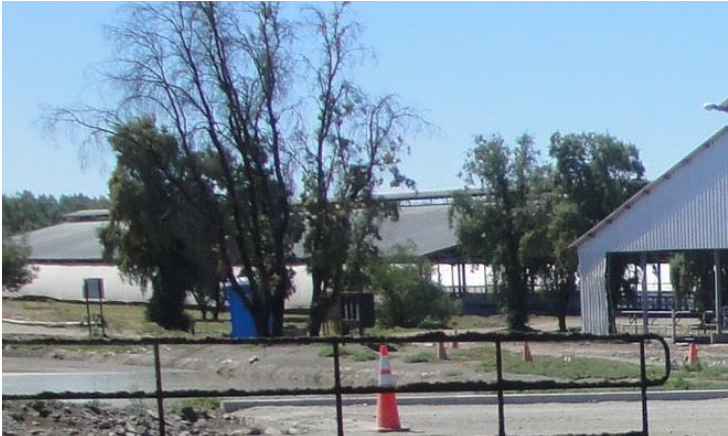
N°: 1	<p>Materia inspeccionada: Con relación al Tratamiento de Purines en la Piscina o laguna N°1 de acumulación de agua verde, las materias inspeccionadas fueron:</p> <ul style="list-style-type: none"> RCA 91/2011 Considerando 3.1.2.4.A. páginas 9: “... <i>La piscina de agua verde cuenta con aireadores superficiales, cuya función es bajar la demanda biológica de oxígeno y mantener en suspensión las partículas presentes...</i>” 	<p>Hecho(s) Constatado(s):</p> <p>La Piscina N°1 de Agua Verde de acumulación de purines líquidos, no cuenta con los aireadores comprometidos en las RCA 40/2007 y 91/2011, de acuerdo a lo constatado en terreno por los fiscalizadores y consignado en Acta de Inspección.</p>	<p>N° de Estación:</p> <p>2</p>
<p>Actividades de inspección realizadas:</p> <p>Fotografía N°1 (de fecha 23-01-2013)</p>

<p>Descripción Medio de Prueba:</p> <p><i>Fotografía N°1 muestra parte de la Piscina N°1 de Agua Verde (rectangular, de 7.200 m³ de capacidad), la ausencia de la cortina vegetal perimetral y se observa impermeabilización mediante HDPE.</i></p>

Nº: 6	Materia inspeccionada: Con relación al Control de Olores Molestos en la Piscina o laguna N°1 de acumulación de agua verde, las materias inspeccionadas fueron: <ul style="list-style-type: none"> • RCA 40/2007 Considerando 3. Subtítulo Manejo y Control de Olores: <i>“Para el control de olores, adicional a la cortina vegetal, se implementará en torno a la laguna N° 1, un sistema de dispensadores de aromatizantes,...”</i> • RCA 40/2007 Considerando 8.1. <i>“La empresa considerará la habilitación de una cortina vegetal, mediante la implementación de 3 estratos de altura distintos en torno a las lagunas, a fin de aprovechar el flujo laminar de los vientos para generar un efecto de chimenea”</i>. 	Hecho(s) Constatado(s): No se constata implementación del Sistema dispensador de sustancias Odorizantes(o aromatizadores) en Piscina N°1. En perímetro de la Piscina o laguna N°1 no se constata la presencia de la cortina vegetal comprometida en la RCA 40/2007.	Nº de Estación: 2

Actividades de inspección realizadas: Fotografía N°1 (de fecha 23-01-2013)  		Descripción Medio de Prueba: <i>Fotografía N°1 muestra parte de la Piscina N°1</i>

N°	Materia Objeto de Fiscalización	Exigencia Asociada	Descripción de la No Conformidad
1	Tratamiento de Purines	<p>RCA 91/2011 Considerando 3.1.2.4.A y en particular <i>“La piscina de agua verde cuenta con aireadores superficiales, cuya función es bajar la demanda biológica de oxígeno y mantener en suspensión las partículas presentes”</i></p> <p>RCA 40/2007 Considerando 3. CONTROL DE OLORES Y VECTORES: <i>“Evento: Detención de Aireadores en Piscina 1... En laguna se cuenta con más de un aireador. Aplicación de aromatizadores en zona perimetral de laguna...”</i></p>	La piscina de N°1 de Agua Verde no cuenta con aireadores requeridos para el tratamiento de residuos líquidos (agua verde) y para el control de olores molestos.
2	Manejo de residuos sólidos generados por el tratamiento de Purines	<p>RCA 91/2011 Considerando 3.1.2.4.A. <i>“Para todas las piscinas se realizará de forma periódica una limpieza de sólidos decantados mediante retroexcavadora y camiones herméticos para su posterior traslado a centro de separación de arenas o incorporación a suelo como fertilizante....”</i></p> <p>RCA 40/2007 Considerando 3. CONTROL DE OLORES Y VECTORES: <i>“Evento: Emisión de olores por lodos: Los lodos se retirarán de piscinas y lagunas al inicio y termino de periodo invernal, y dispuestos en potreros a la brevedad...”</i></p>	En las Piscinas auxiliares de uso invernal no han realizado el retiro de lodos como parte de los procedimientos de mantención periódica de estas unidades de almacenamiento de residuos líquidos.

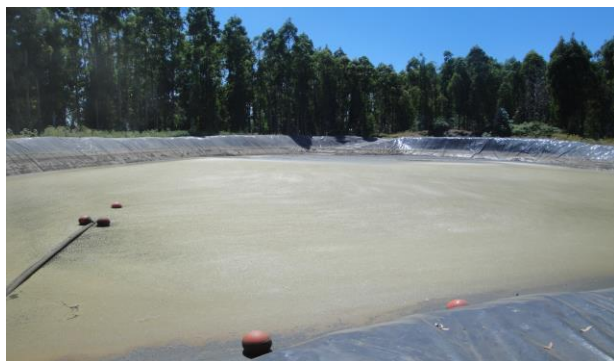
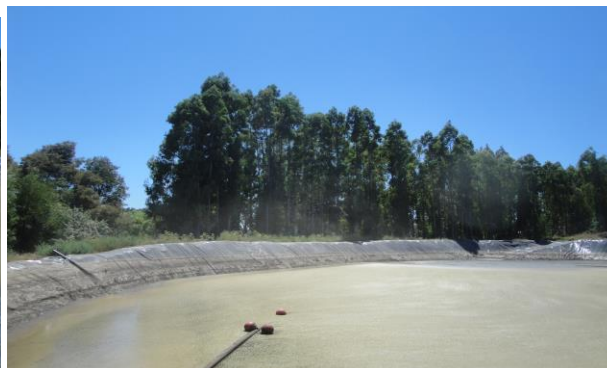
Fotografías N° 2 y 3 (de fecha 23-01-2013)

Las fotografías N° 2 y 3 muestran la existencia de la cortina vegetal comprometida en el perímetro de la Piscina N° 2 de Purines Tratados.

Las fotografías muestran la geomembrana basal de acuerdo a lo comprometido y la acumulación de líquidos en verano.

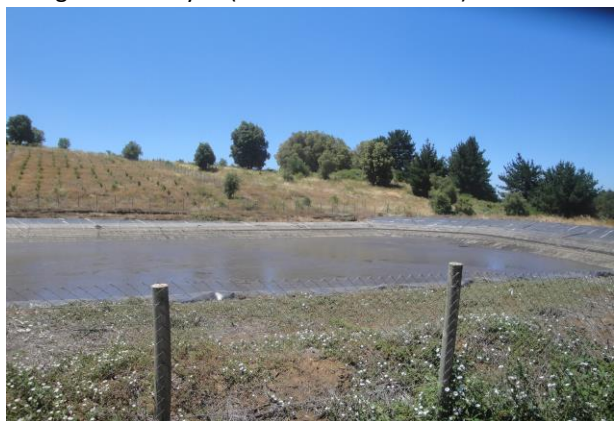
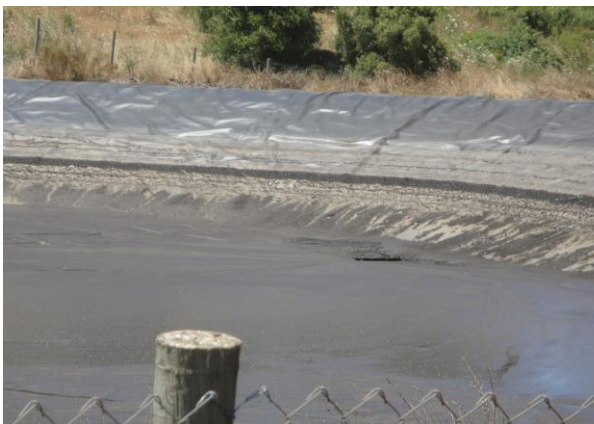
Fotografías N° 4 y 5 (de fecha 23-01-2013)

N°: 7	Materia inspeccionada:	Hecho(s) Constatado(s):	N° de Estación:
	<p>Con relación al Control de Olores Molestos asociado al tratamiento de purines líquidos en las Piscinas N° 2 y 4 de Acumulación auxiliar, se inspeccionaron las siguientes materias según lo establece la RCA 91/2011, específicamente a los Considerandos:</p> <ul style="list-style-type: none"> • 3.1.2.4.A. página 8: <i>“...Para el periodo invernal y para eventos de emergencia se contempla el uso de tres piscinas auxiliares... Estas piscinas serán construidas en un sector alto rodeado de bosque de eucaliptos o pino...”</i> • 3.1.2.4.D. página 13: <i>“...Para almacenar el purín durante la época de invierno y cuando las condiciones climáticas no permitan el riego de cultivos, el titular propone su acumulación durante un periodo de 90 días a través de lagunas de almacenamiento invernal...”</i> 	<ul style="list-style-type: none"> • Se constata que la Piscina N°2 y N°4 Auxiliar de acumulación invernal, al momento de la inspección contaban con purines líquidos almacenados. Se reitera que estas piscinas fueron proyectadas para la acumulación invernal de purines, cuando las condiciones climáticas no permitan el riego de cultivos. • Adicionalmente, se constata que en el perímetro la Piscina N°2 Auxiliar de acumulación invernal existe una cortina vegetal asociada a plantaciones forestales, a diferencia de la Piscina N°4 Auxiliar de acumulación invernal, la cual no cuenta con la cortina vegetal comprometida. 	4

Las fotografías N° 4 y 5 muestran la ausencia de la cortina vegetal comprometida en el perímetro de la Piscina N° 4 de Purines Tratados.

La fotografía N°4, muestra plantaciones de árboles en ladera adyacente a la Piscina 4..

Las fotografías muestran la geomembrana basal de acuerdo a lo comprometido y la acumulación de líquidos en verano.

N°	Materia Objeto de Fiscalización	Exigencia Asociada	Descripción de la No Conformidad
6	Manejo y Control de olores molestos	<p>RCA 40/2007 Considerando 3. Etapa de Operación. Control de Olores y Vectores (páginas 7 y 8) <i>Contar con un sistema de dispensadores de aromatizantes, adicional a la cortina vegetal, en torno a la laguna N° 1.</i></p> <p>RCA 40/2007 Considerando 8.1. <i>“La empresa considerará la habilitación de una cortina vegetal, mediante la implementación de 3 estratos de altura distintos en torno a las lagunas, a fin de aprovechar el flujo laminar de los vientos para generar un efecto de “chimenea”.</i></p>	Se constata que la Piscina de Acumulación N°1 de Agua Verde no cuenta con cortina vegetal comprometida en su perímetro, ni con el sistema dispensador de sustancias Odorizantes o Aromatizantes requerido para el control de olores molestos.
7	Manejo y Control de olores molestos	RCA 91/2011 Considerando 3.1.2.4.A. página 8: <i>“...se contempla el uso de tres piscinas auxiliares... Estas piscinas serán construidas en un sector alto rodeado de bosque de eucaliptos o pino...”</i>	Se constata en terreno que en el perímetro de la Piscina N°4 de <i>Acumulación Auxiliar de purines</i> No existe la cortina vegetal de pino o eucaliptos comprometida
