INFORME DE FISCALIZACIÓN AMBIENTAL

INSPECCIÓN AMBIENTAL

PLANTA VIDRIOS LIRQUEN S.A.

DFZ-2013-048-VIII-RCA-IA

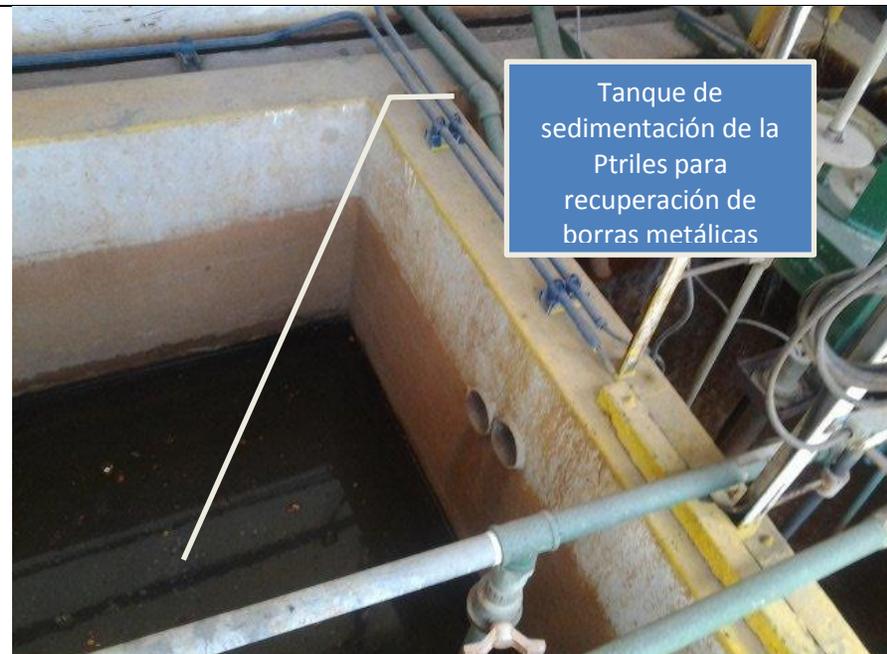
| Fotografía 1. | | Fecha : 11-03-2013 | | Fotografía 2. | | Fecha : 11-03-2013 | |

Se inspecciona con fecha 14-02-2013 la planta de tratamiento de residuos industriales líquidos (Riles) en operación, constatándose la existencia de tanque de sedimentación para la recuperación de plata, bomba de agitación para la adición de químicos y filtro de prensa. Consultado el Representante de la empresa sr. Alejandro Flores sobre los parámetros de operación de la planta de tratamiento, este informa:

| Descripción Medio de Prueba: Se observa tanque de sedimentación de residuos de borras metálicas (cobre y otros metales). | | | | Descripción Medio de Prueba: Se observan bombas de agitación antes de la etapa de sedimentación, en la cámara de adición de soda para regulación de pH | | | |

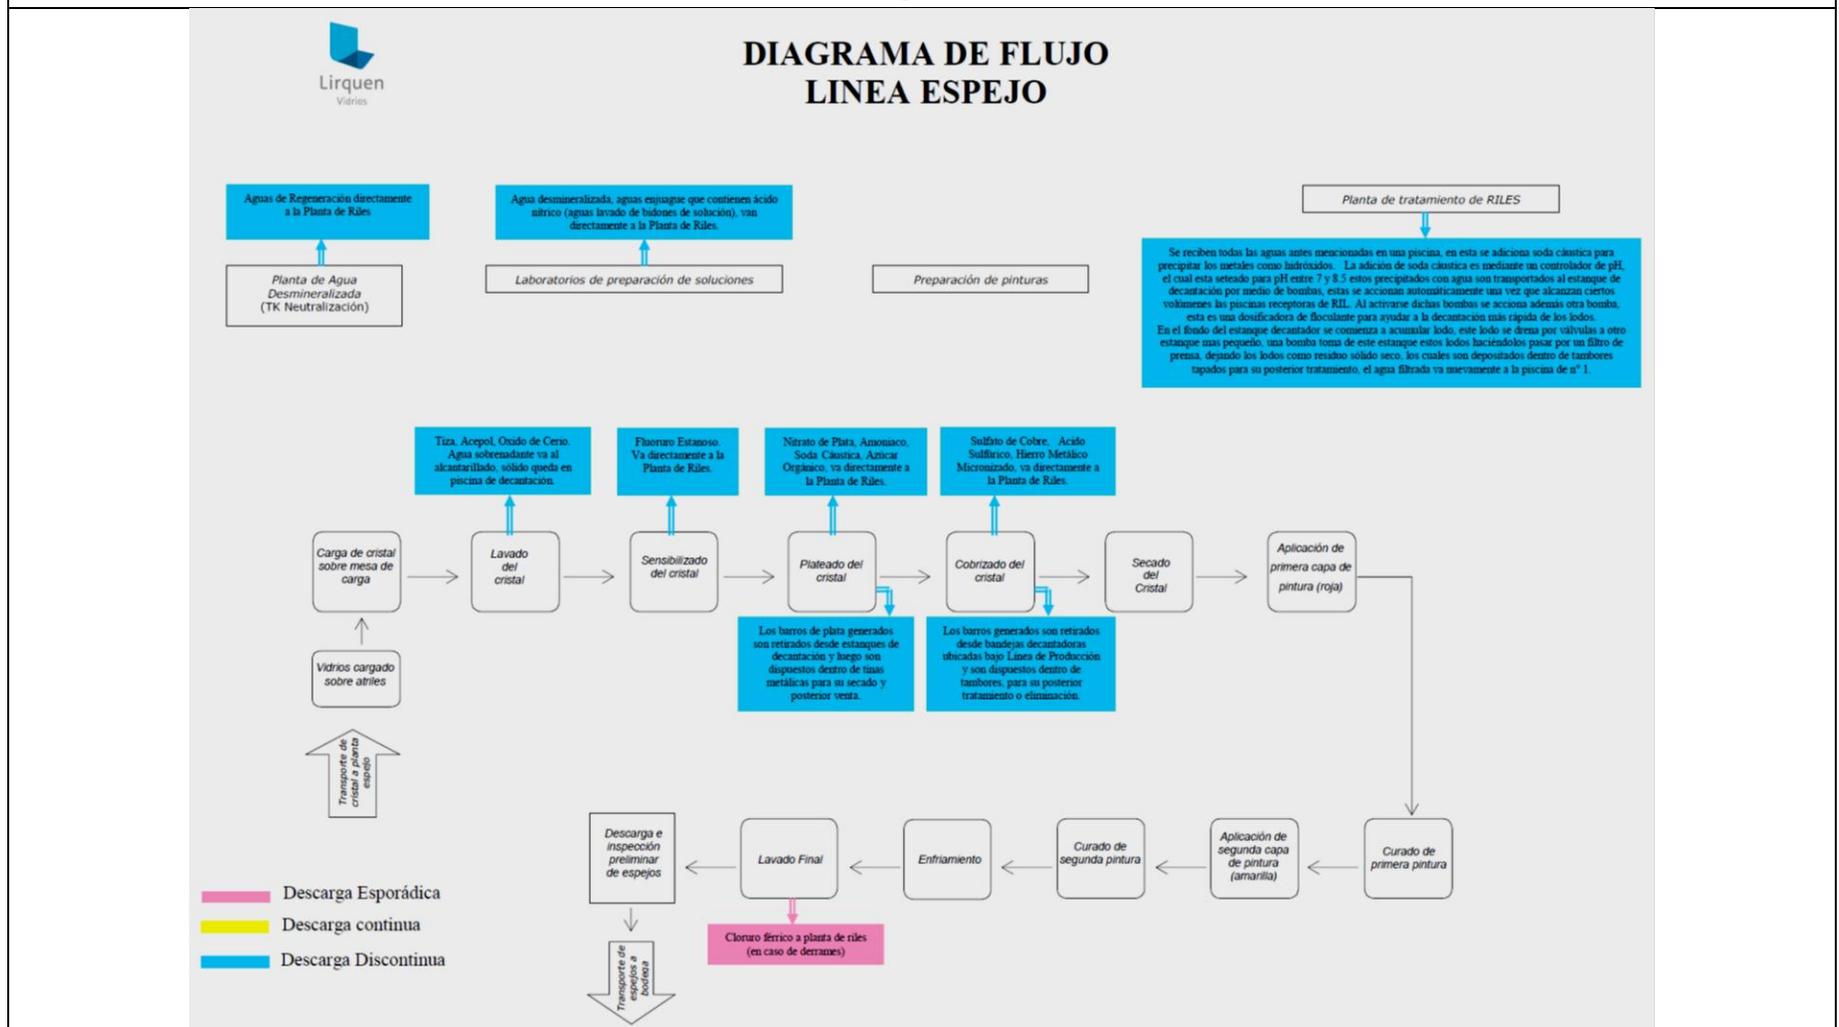
Figura 8.

Sin perjuicio de lo anterior, el titular presenta una Diagrama de Flujo de las aguas de proceso y Riles asociados a la Línea de Espejos, explicando el circuito de aguas y los tratamientos involucrados antes de su descarga. (Ver Figura 8 y Anexo 8)

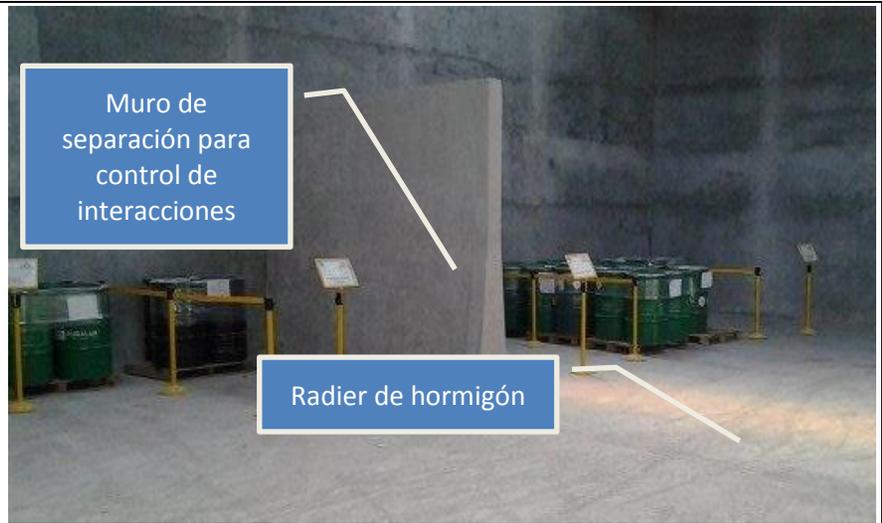
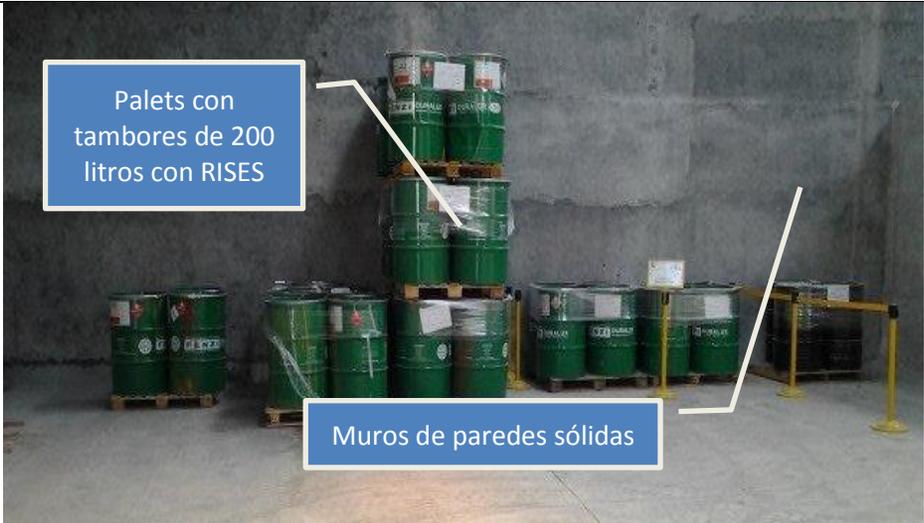
| Registros | | | |
|---|---|--|---|
| Fotografía 3. | Fecha : 11-03-2013 | Fotografía 4. | Fecha : 11-03-2013 |

| Hecho(s) constatado(s) durante la fiscalización: a. Con fecha 14-02-2013, se procede a inspeccionar la bodega de residuos peligrosos (RESPEL) en uso. Consultado respecto de la construcción de la nueva bodega de RESPEL en uso, Alejandro Flores en representación de la empresa, señala que ésta se debió a daños ocasionados por el terremoto del 2010, que obligó a su reubicación y construcción. Además de lo anterior, informa a los fiscalizadores que la nueva bodega cuenta con Autorización Sanitaria. (Ver Anexo 9) b. Fiscalizadores observan durante la inspección que los residuos se encuentran acumulados en tambores metálicos de 200 litros, sobre palets de madera, agrupados por tipología y clase de incompatibilidad, y separados por muros contra interacciones peligrosas, dentro de la bodega de RESPEL construida. | |

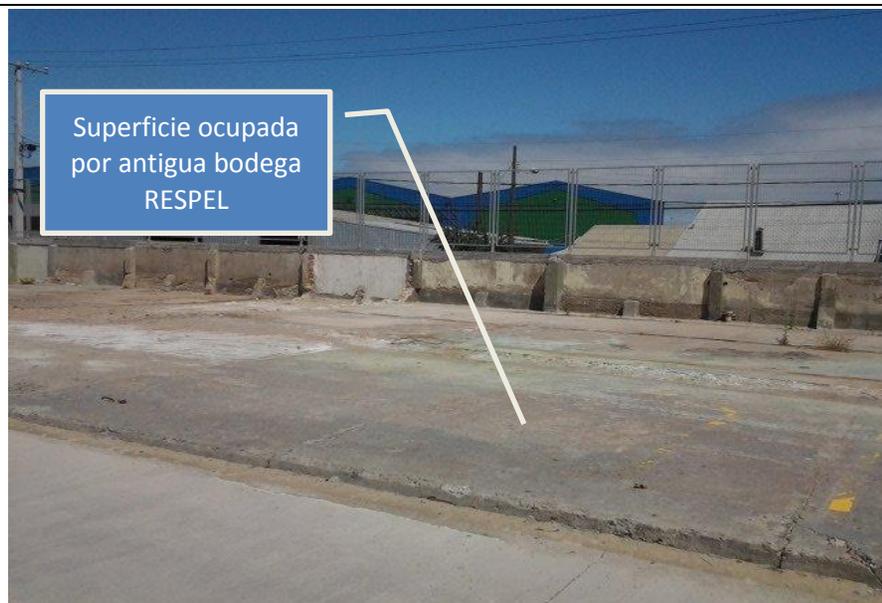
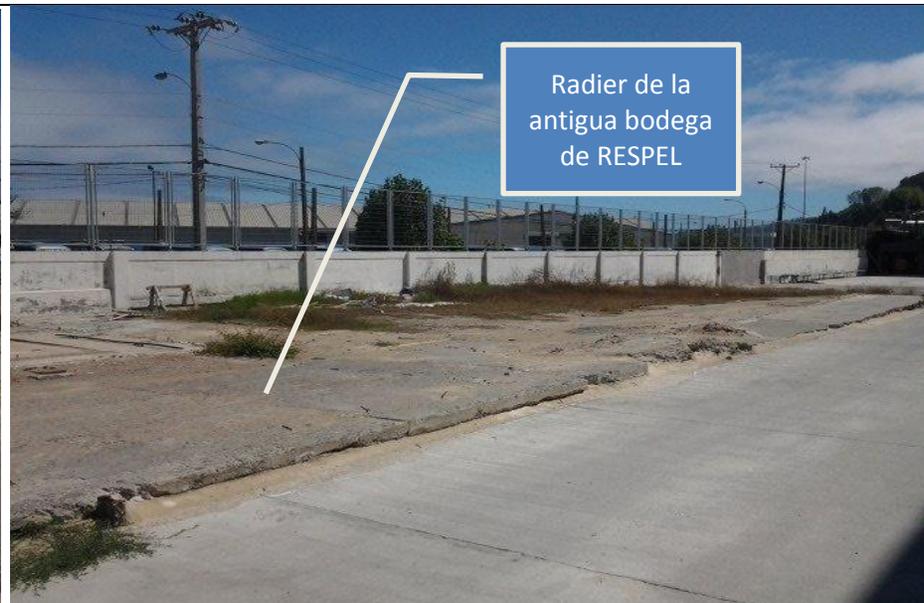
| Fotografía 5. | | Fecha : 11-03-2013 | | Fotografía 6. | | Fecha : 11-03-2013 | |

| Hecho(s) constatado(s) durante la fiscalización: a. Con fecha 14-02-2013, se procede a inspeccionar el área correspondiente a la bodega de residuos peligrosos (RESPEL) que formó parte de la evaluación ambiental, destinada a acopiar los residuos sólidos peligrosos provenientes de la PTRILES y del proceso de la línea de espejos, conteniendo los riesgos asociados a su manejo y acumulación, y que está contemplada en la RCA 17/2001. Se observa que la superficie que ocupó la antigua bodega RESPEL se encuentra actualmente despejada y sin uso. b. Empresa señala que el terremoto del 2010 obligó al desmantelamiento de la bodega de RESPEL original, y su posterior reubicación. Además de lo anterior, Alejandro Flores informa a los fiscalizadores que la antigua bodega contaba con Autorización Sanitaria para funcionamiento. (Ver Anexo 10) | |

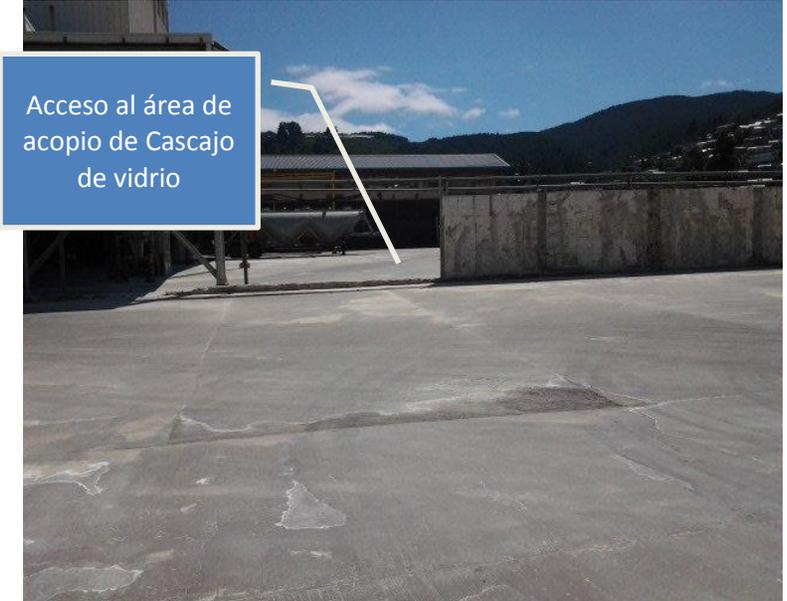
| Fotografía 7. | | Fecha : 11-03-2013 | |

| <p>a. Se inspecciona área correspondiente al acopio de residuos de cascajo de vidrio, la cual según lo manifestado por los fiscalizadores se encontraba en uso.</p> <p>b. Alejandro Flores , encargado por parte de la empresa, al ser consultado sobre la procedencia de los cascajos, de acuerdo a lo informado en acta, señala que la planta “compra vidrio terminado y distribuye, pero que no compra cascajo.”</p> <p>c. En el acta de inspección no se señala evidencia de emisiones de partículas de vidrio por arrastre del viento asociadas a estos acopios.</p> <p>d. Revisado el registro fotográfico histórico de google Earth, se puede establecer que dicha área se ha utilizado a lo menos desde el 2010 a la fecha.</p> | | | |
| <p>Acceso al área de acopio de Cascajo de vidrio</p> | | <p>Acopio de Cascajo al 10-02-2010</p> | |
| Descripción Medio de Prueba: acceso a zona de acopio. No se observan acopios de cascajos de vidrios desde el exterior | | Descripción Medio de Prueba: acopio de cascajos de vidrio pre-terremoto febrero 2010 | |

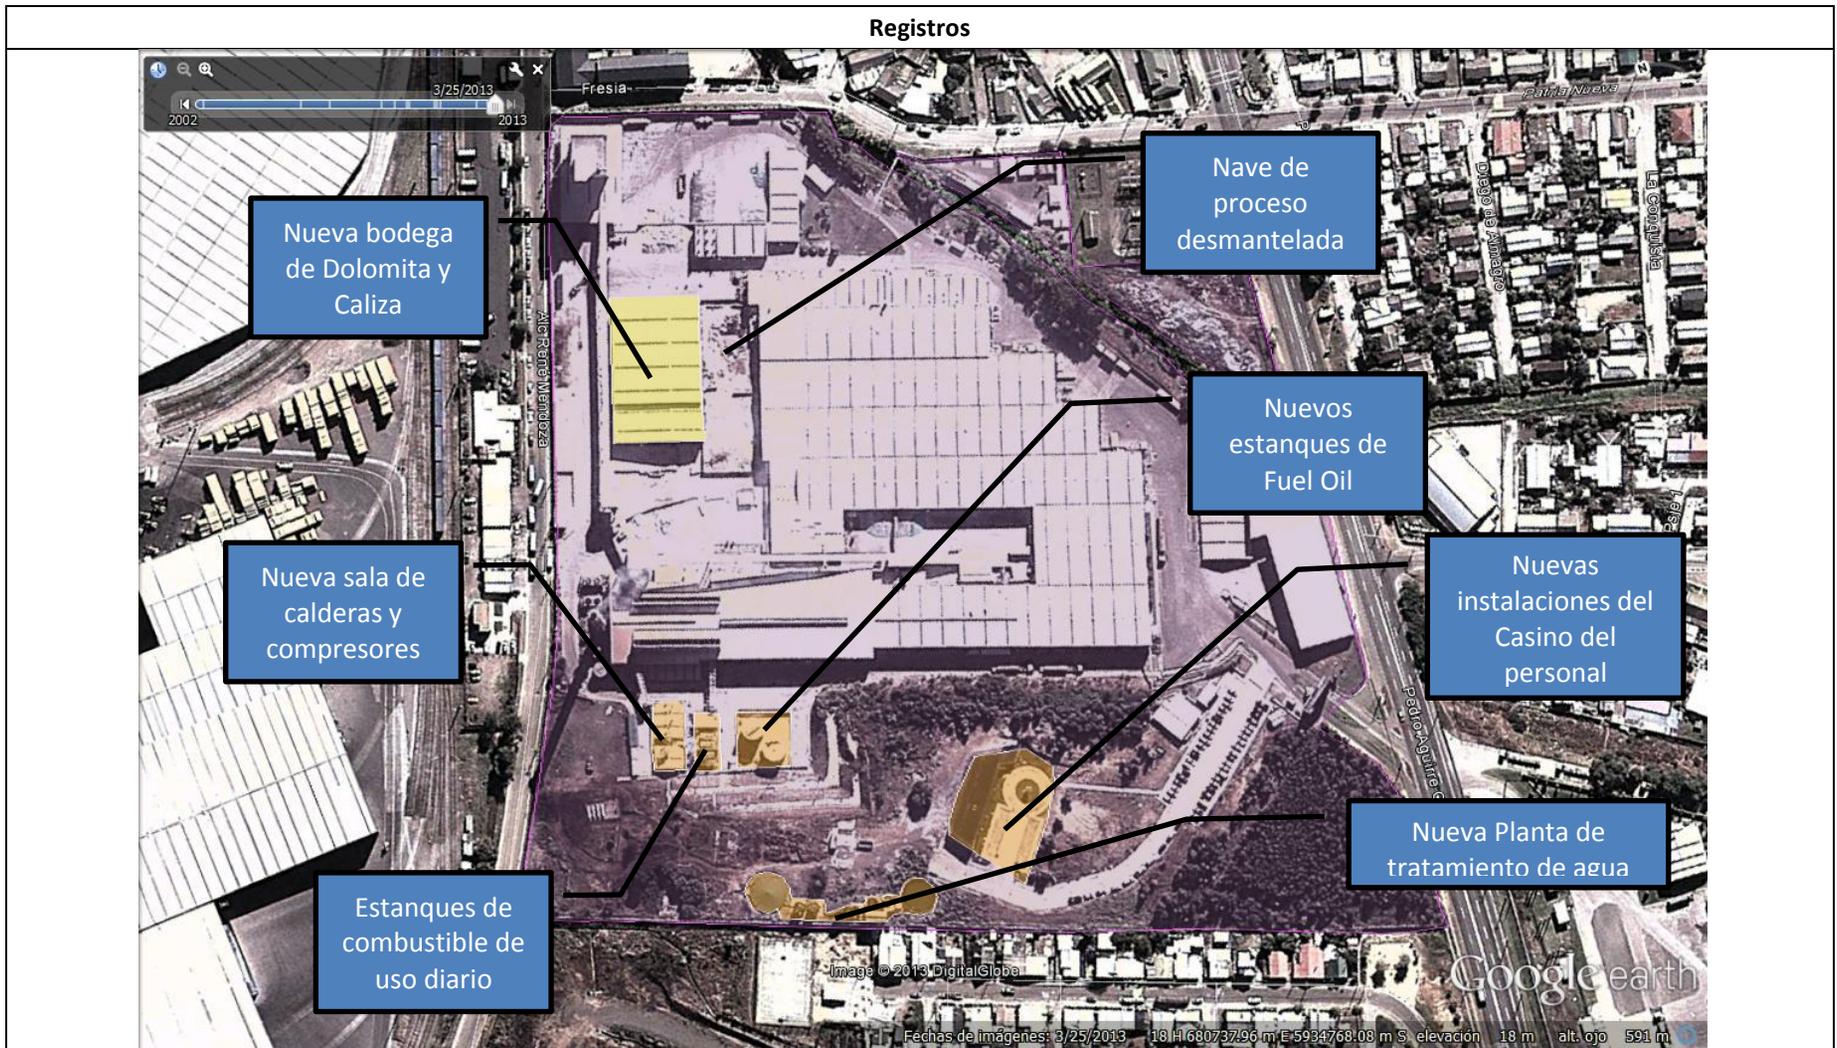
| Figura 12. | Fecha : 25-03-2013 | |

De acuerdo a lo anterior, a la información disponible y a la información proporcionada por el titular en respuesta a consulta durante la Inspección del 12-06-2013, estas modificaciones en uso hasta la fecha, no han ingresado al Sistema de Evaluación de Impacto Ambiental.

| Descripción Medio de Prueba: Fuente: Imagen obtenida mediante Google Earth de fecha 25-03-2013. En la presente figura, se identifican las estructuras y equipos existentes a la fecha de la inspección ambiental del 12-06-2013. | | |

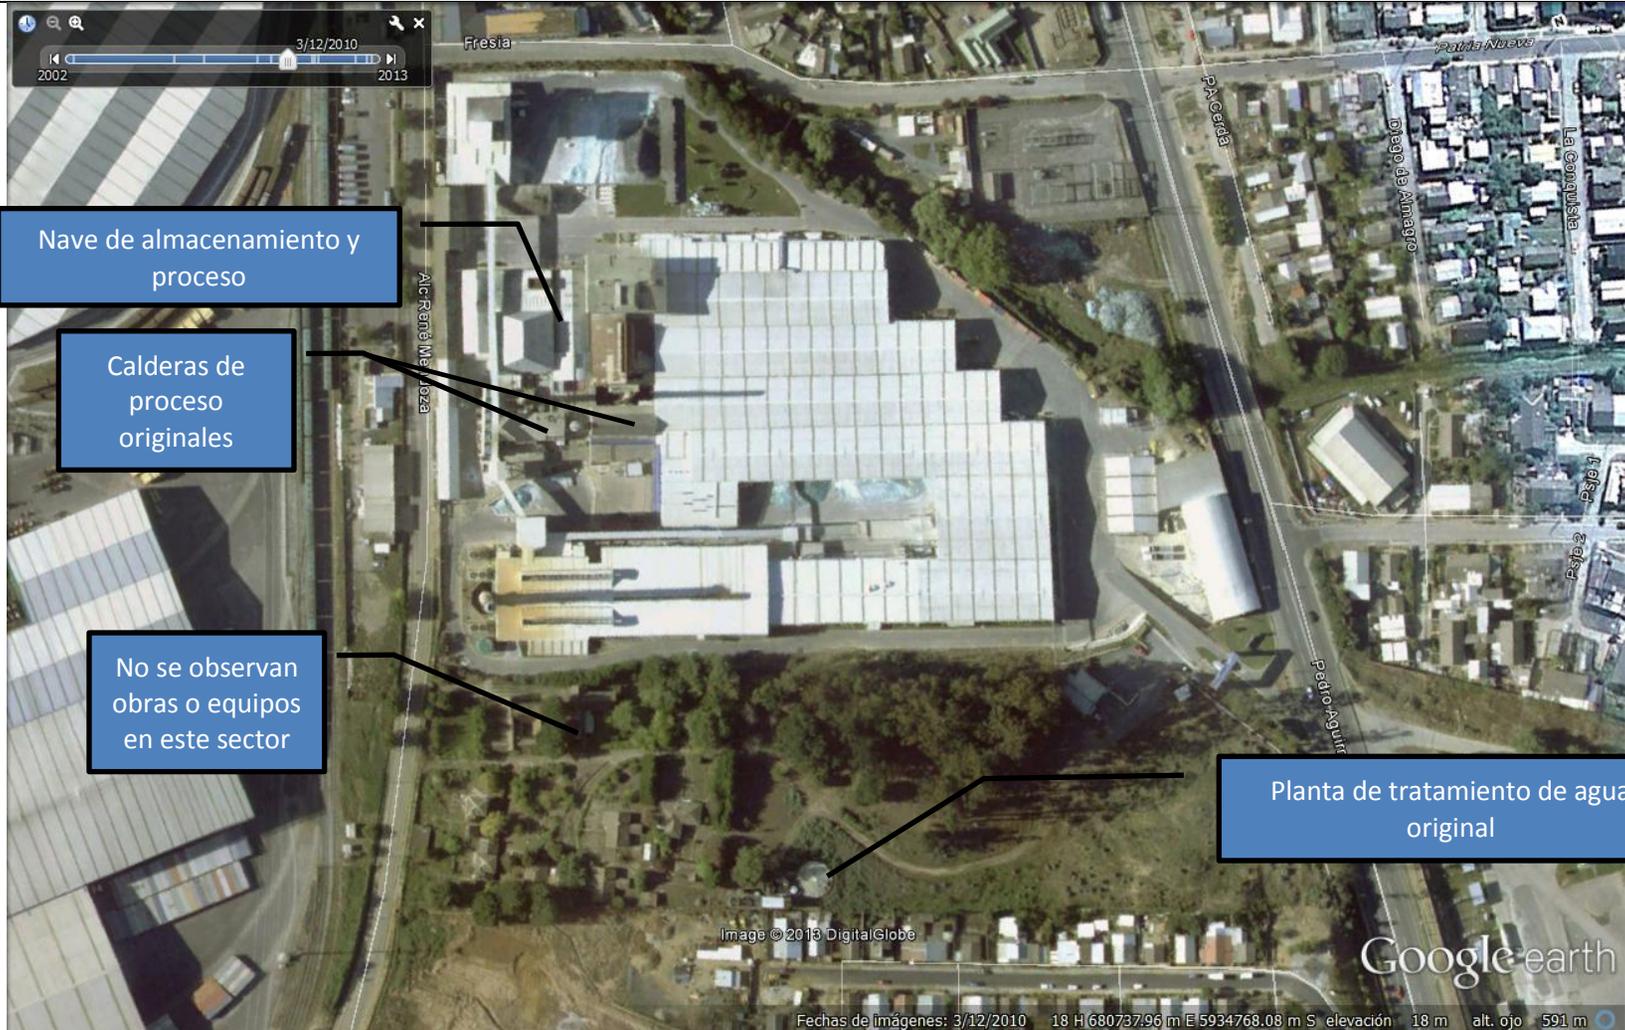
| Figura 13. | Fecha : 12-03-2010 | |

| Descripción Medio de Prueba: Fuente: Imagen obtenida mediante Google Earth de fecha 12-03-2010. En esta figura, cuyo registro fotográfico es posterior al terremoto del 2010, se observa la presencia de 2 calderas originales, y naves de procesos hoy modificadas en bodega de materias primas. En sector SSW, sólo se observan bosques y edificaciones aisladas. | | |
