**INFORME DE FISCALIZACIÓN AMBIENTAL**

**INSPECCIÓN AMBIENTAL**

**RADOMIRO TOMIC**

**DFZ-2013-1005-II-RCA-IA**

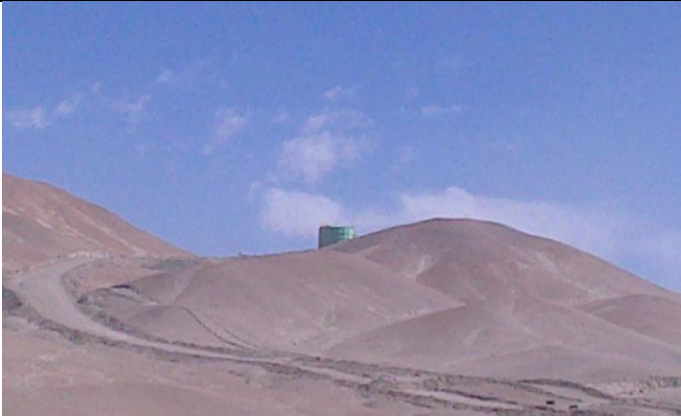
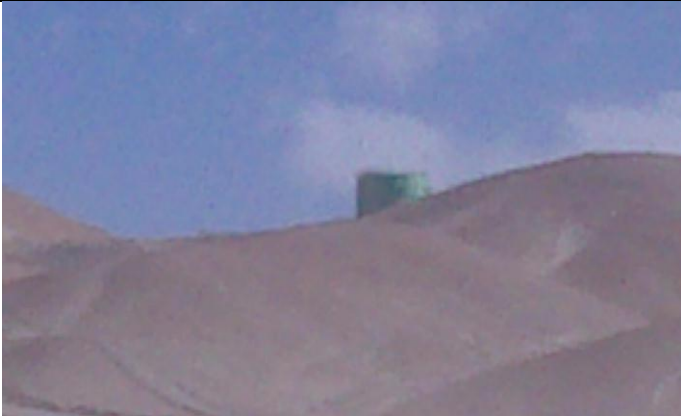
<b>Número de Hecho Constatado: 2</b>	<b>Estación: 6</b>
<p><b>Exigencia:</b></p> <p><u>Extracto Considerando 3.1.1.4 RCA 309/08:</u></p> <p>Sistema de Suministro de Agua: Para el suministro de agua a las nuevas instalaciones de chancado y correas se considerará habilitar un estanque de acumulación de agua con una capacidad de aproximadamente 150 m<sup>3</sup>, que será alimentado desde el estanque reservorio de RT, y se ubicará en el sector de chancado.</p>	
<p><b>Hecho(s) constatado(s) durante la fiscalización:</b></p> <ul style="list-style-type: none"> <li>a. Se constató que el sector del chancador no cuenta con un estanque de 150 m<sup>3</sup> de capacidad. Sin embargo, mediante traslado en camioneta se pudo apreciar un estanque alejado del sector del chancador. No se tuvo acceso a dicho estanque, debido a que el camino se encontraba intervenido con montículos de tierra y sólo se pudo visualizar a una distancia de aproximadamente 500 metros.</li> <li>b. El Sr. Alejo Gutiérrez, declara que el estanque apreciado en el punto anterior almacena agua potable y que tiene una capacidad de 1.200 m<sup>3</sup>, conforme a lo indicado en la Resolución Exenta N° 0407/2010 (Anexo 4). Se declara que dicho estanque abastece al sistema de supresores de polvo en el chancador primario y correas, además del sistema contra incendios y emergencias. Declara además que se realizó un análisis de pertinencia interno de Ingreso al Sistema de Evaluación de Impacto Ambiental (SEIA) por el aumento de la capacidad del estanque desde 150 m<sup>3</sup> a 1.200 m<sup>3</sup>, el que determinó que no se requería ingresar al SEIA y se procedió a tramitar el permiso sectorial respectivo (Resolución Exenta N° 0407/2010). El Sr. Leonardo Herrera, Director de Medio Ambiente y Territorio, declara que de acuerdo a la página 27 de la Declaración de Impacto Ambiental, numeral 2.2.2.9. literal iii), el estanque de agua potable se encuentra a una distancia aproximada de 5,35 km, respecto de la posición del nuevo chancador. Cabe mencionar que la Resolución Exenta N° 0407/2010 no indica que el estanque de 1.200 m<sup>3</sup> es utilizado para las actividades de chancado y correas, y no se indica que reemplaza al estanque de 150 m<sup>3</sup> comprometido. Además, el estanque no se localiza en el sector de chancado.</li> </ul>

<b>Fotografía 5.</b>	<b>Fecha :</b> 22-10-2013	<b>Fotografía 6.</b>	<b>Fecha :</b> 22-10-2013
<b>Coordenadas WGS84</b>	<b>Norte:</b> 7.541.055 <b>Este:</b> 513.836	<b>Coordenadas WGS84</b>	<b>Norte:</b> 7.541.055 <b>Este:</b> 513.836
<b>Descripción Medio de Prueba:</b> Visualización de estanque de agua.		<b>Descripción Medio de Prueba:</b> Visualización de estanque de agua.

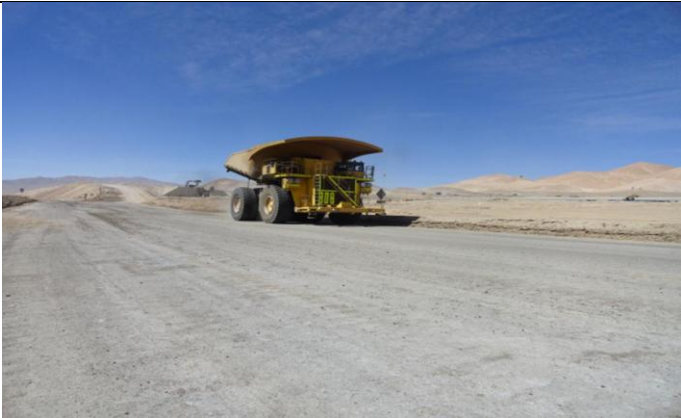
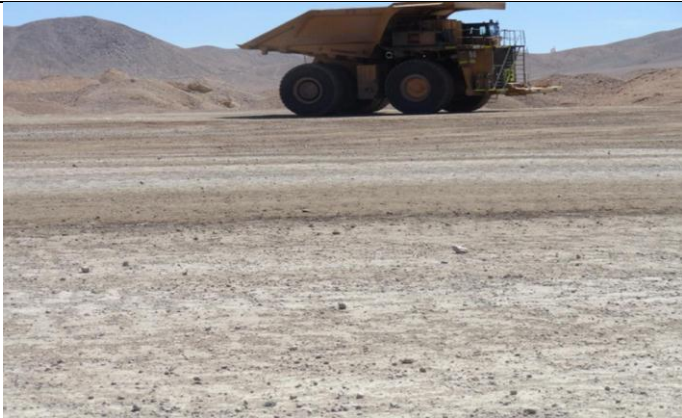
<b>Número de Hecho Constatado: 3</b>	<b>Estación: 7, 8, 9, 10, 11 y 12</b>
<p><b>Exigencia:</b></p> <p><u>Extracto Considerando 4.1.2 RCA 309/08:</u></p> <p>Las emisiones provocadas por el tránsito de los camiones mineros serán reducidas con la humectación de los caminos de tierra, además gran parte de los caminos internos de RT han sido estabilizados con la aplicación de aditivos supresores de polvo (bischofita).</p> <p>La medida de mitigación consistirá en la estabilización de dicha sección de camino mediante la impregnación con una capa de bischofita (cloruro de magnesio) de 500 x 5 m, medida que tiene asociada una eficiencia de abatimiento de 85% con adecuada mantención y humectación, con lo cual se lograría una reducción de MP-10 de 720 kg.</p>	
<p><b>Hechos constatado durante la fiscalización:</b></p> <p>a. Se constató la presencia de caminos bischofitados al interior del sector del proyecto, en longitudes que superan los 500 metros.</p>

<b>Fotografía 7.</b>	<b>Fecha :</b> 22-10-2013	<b>Fotografía 8.</b>	<b>Fecha :</b> 22-10-2013
<b>Coordenadas WGS84</b>	<b>Norte:</b> - <b>Este:</b> -	<b>Coordenadas WGS84</b>	<b>Norte:</b> - <b>Este:</b> -
<b>Descripción Medio de Prueba:</b> Camino bischofitado.		<b>Descripción Medio de Prueba:</b> Camino bischofitado.

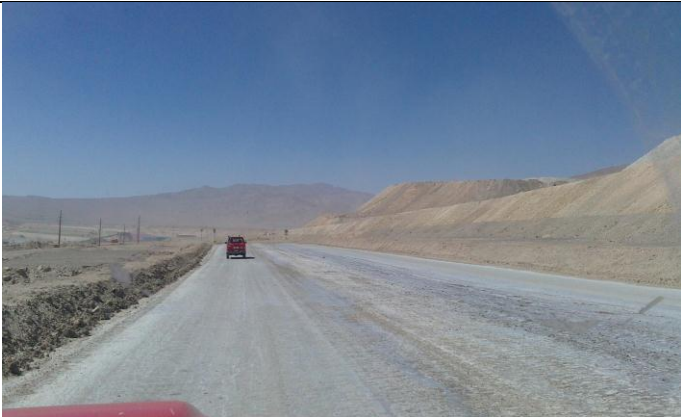
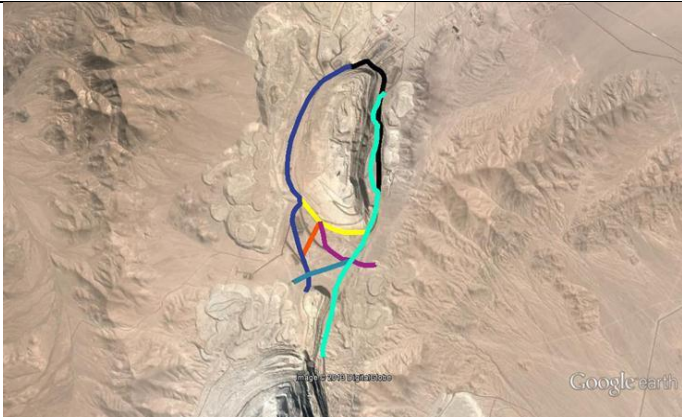
<b>Fotografía 9.</b>	<b>Fecha :</b> 22-10-2013	<b>Fotografía 10.</b>	<b>Fecha :</b> 22-10-2013
<b>Coordenadas WGS84</b>	<b>Norte:</b> - <b>Este:</b> -	<b>Coordenadas WGS84</b>	<b>Norte:</b> - <b>Este:</b> -
<b>Descripción Medio de Prueba:</b> Camino bischofitado.		<b>Descripción Medio de Prueba:</b> Indicación de caminos interiores bischofitados.

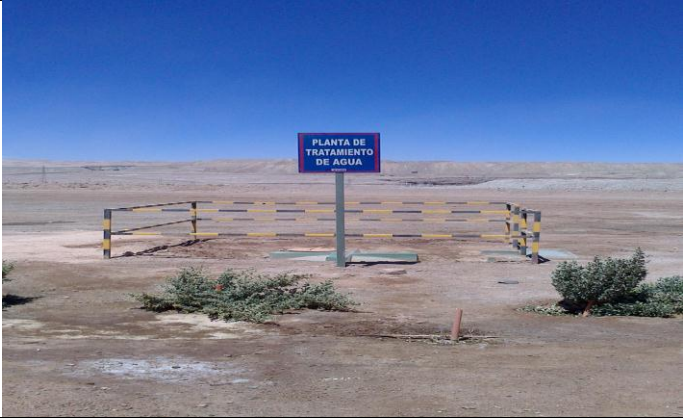
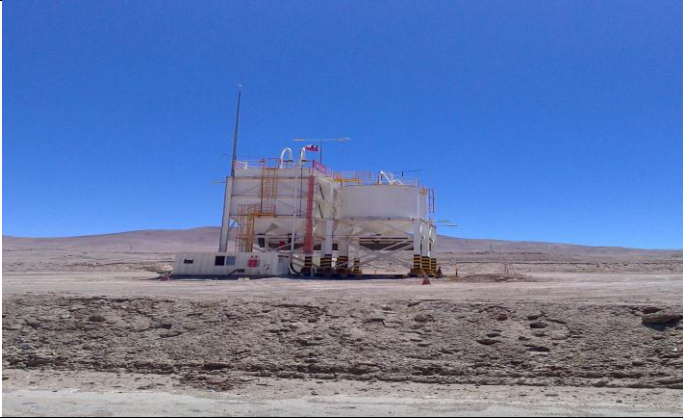
- a. Se constató al momento de la inspección que la planta de materias primas se encuentra en proceso de carga de nitrato de amonio a los respectivos silos.

- b. Se constató que la planta de aceites no se encuentra construida.
- c. Se constató la presencia de una planta de tratamiento de aguas servidas en operación. Se apreció que se realiza el riego de vegetación con los efluentes tratados.

<b>Fotografía 11.</b>	<b>Fecha :</b> 23-10-2013	<b>Fotografía 12.</b>	<b>Fecha :</b> 23-10-2013
<b>Coordenadas WGS84</b>	<b>Norte:</b> 7.539.072 <b>Este:</b> 509.897	<b>Coordenadas WGS84</b>	<b>Norte:</b> 7.539.072 <b>Este:</b> 509.897
<b>Descripción Medio de Prueba:</b> Planta de tratamiento de aguas servidas en sector Planta de Materias Primas.		<b>Descripción Medio de Prueba:</b> Sector Planta de Materias Primas.

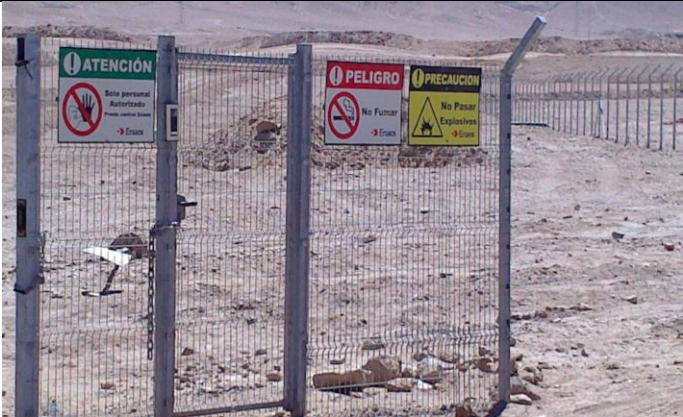
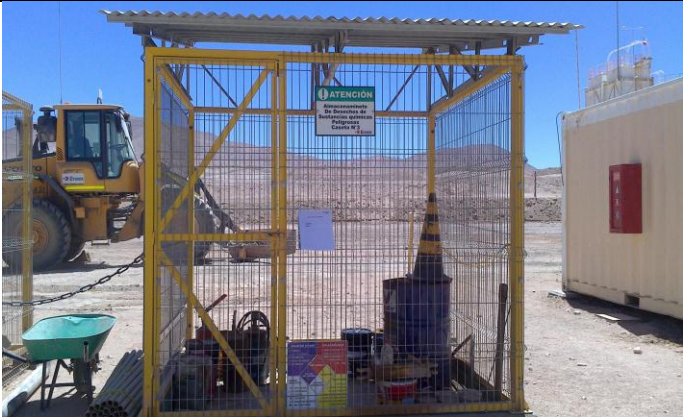
- d. Se constató la presencia de una jaula para el almacenamiento de residuos peligrosos, sin acceso restringido, sin señalética de acceso restringido. No cuenta con registro de ingreso de los residuos y faltan las HDS de aceites residuales (se almacenan artículos contaminados con dicho residuo). La jaula cuenta con señalética que indica almacenamiento de desechos de sustancias químicas peligrosas. El Sr. Leonardo Herrera, Director de Medio Ambiente y Territorio, declara que la empresa considera a dicha jaula como un centro de acopio de residuos peligrosos en el área generadora y no como una instalación de almacenamiento de residuos peligrosos, de acuerdo al procedimiento interno para la gestión de residuos. Adicionalmente, declara que el Considerando 3.2.3 de la RCA 287/2010 indica que los residuos serán dispuestos en tambores de 200 litros y que posteriormente serán enviados al patio de almacenamiento transitorio de residuos peligrosos de Radomiro Tomic. Se declara que dicha actividad cumple con lo comprometido en dicho considerando y que considera que además se implementaron medidas de seguridad adicionales. Se declara además que dicha jaula no forma parte del proyecto fiscalizado.

<b>Fotografía 13.</b>	<b>Fecha :</b> 23-10-2013	<b>Fotografía 14.</b>	<b>Fecha :</b> 23-10-2013
<b>Coordenadas WGS84</b>	<b>Norte:</b> 7.539.072 <b>Este:</b> 509.897	<b>Coordenadas WGS84</b>	<b>Norte:</b> 7.539.072 <b>Este:</b> 509.897
<b>Descripción Medio de Prueba:</b> Sector Planta de Materias Primas.		<b>Descripción Medio de Prueba:</b> Jaula de almacenamiento de residuos peligrosos en sector Planta de Materias Primas.

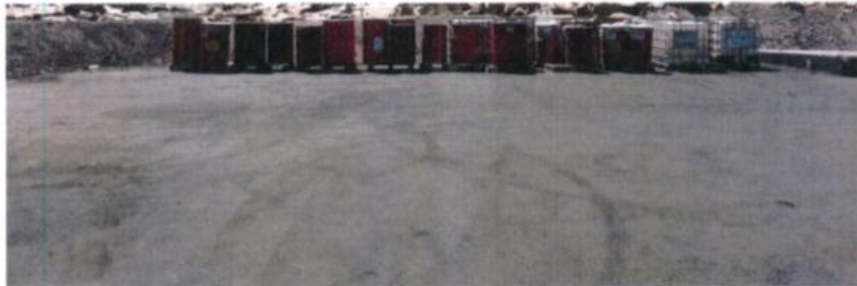
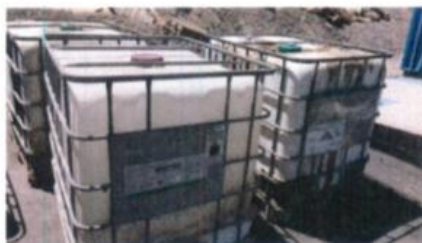
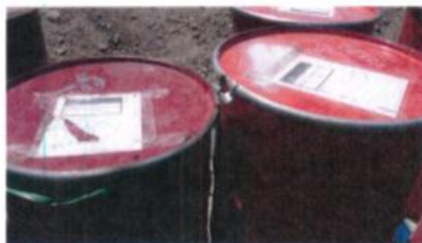
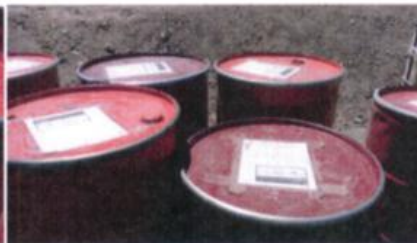
La observación indicada por la autoridad en el ítem 9 del acta de fiscalización de la RCA 309/2008, se resume gráficamente en las siguientes imágenes:

El titular del Proyecto indica que la zona donde se identificaron los residuos, corresponde a una zona donde se realizan labores diarias de descarga, consolidación y compatibilización de residuos peligrosos.

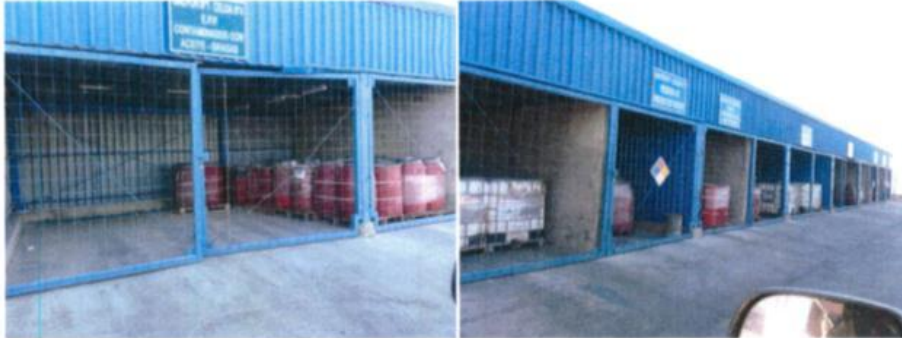
Las siguientes imágenes corresponden a los galpones dónde se almacenan los residuos en forma transitoria una vez que la carga ha sido compatibilizada, consolidada y asegurada.

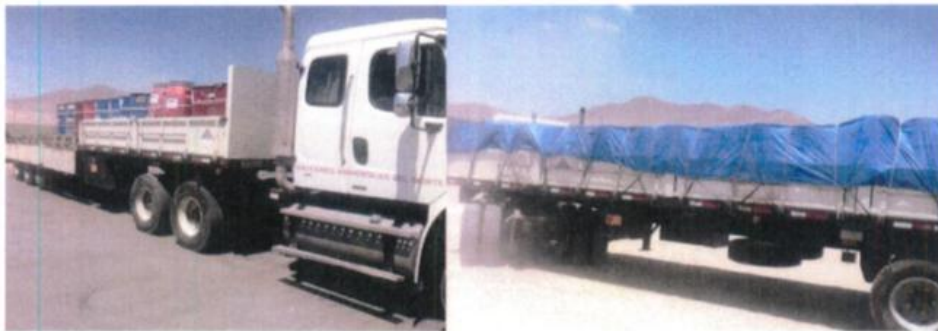
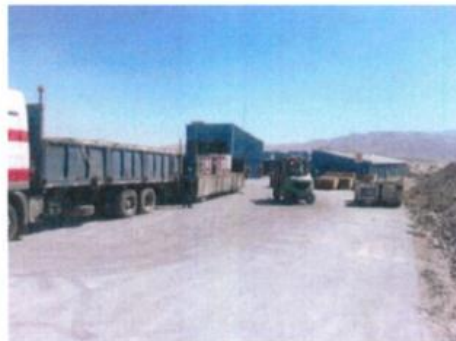
Posteriormente y luego de ser almacenados los residuos de acuerdo a su compatibilidad en los galpones, se procede a coordinar la logística para el transporte y disposición final, que se realiza en la zonadefinida para carga de camiones para su disposición final en lugares autorizados en la Región de Antofagasta. A continuación, se adjuntan imágenes de la actividad antes indicada.

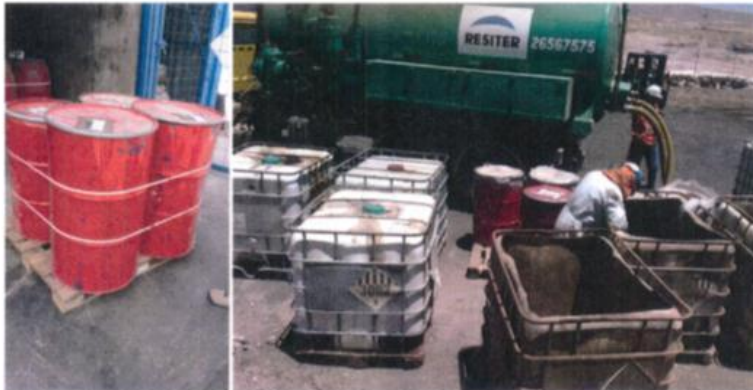
Cabe mencionar que el aceite residual contenido en un isocontenedor abierto, corresponde a los aceites que se generan en el proceso de decantación de tambores de 200 lts, con el fin de evitar derrames en las zonas de trabajo.

1.- Se procedió a consolidar la carga de acuerdo a la compatibilidad de los residuos y para el caso de los aceites residuales fueron succionados por equipo exclusivo para aceites residuales y dispuestos en contenedores cerrados, tal cual está establecido por procedimiento

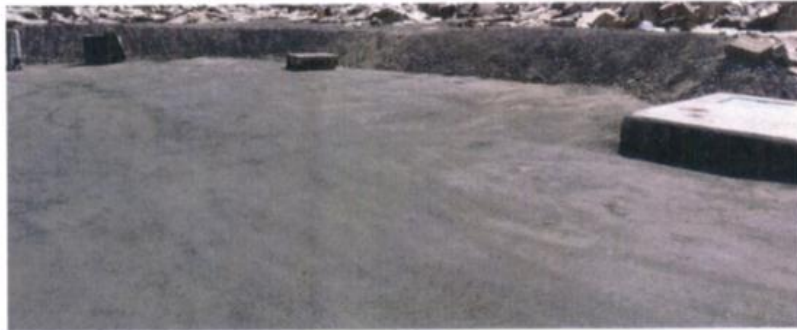
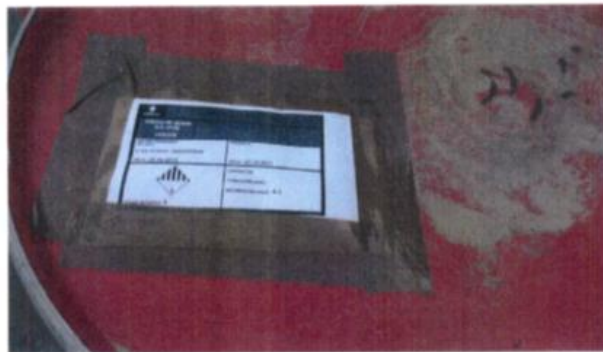
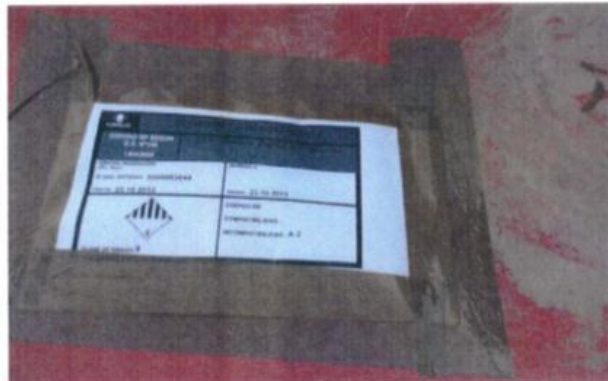
3.- Vista general del día 23 de octubre 2013, posterior a las actividades normales en la zona de descarga, consolidación y compatibilización de residuos peligrosos. Actividad que se realiza en forma diaria de lunes a viernes, de acuerdo a la jornada de trabajo del personal. Adicionalmente, rotulo con la fecha de ingreso a los galpones de los residuos peligrosos.
