**INFORME DE FISCALIZACIÓN AMBIENTAL**

**SQM SALAR**

**DFZ-2013-1006-II-RCA-IA**

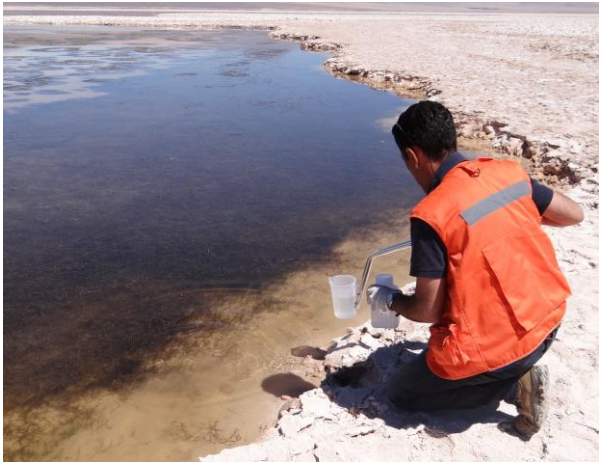
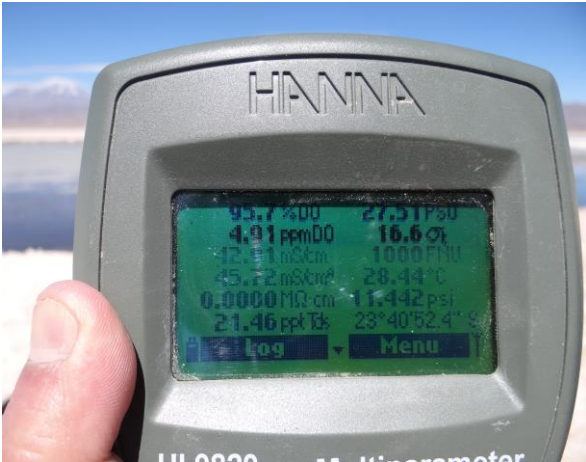
- i.- En dicha laguna se tomaron muestras para análisis de agua superficial, trabajo que fue efectuado por personal del laboratorio Hidrolab (Fotografía 1). Se analizó el contenido de "Clorofila a" en una muestra de agua obtenida desde la laguna Salada (Anexo 3) y se pudo determinar que actualmente hay una mayor presencia de Clorofila a, que durante el año 2006, año en que se realizaron los estudios de línea base (Tabla 1).
- ii.- Por otra parte, se tomó datos *in situ*, utilizando para ello el equipo Sonda Multiparámetros Hanna. De la toma de datos se obtuvo que el valor del Oxígeno disuelto fue de 4,91 ppm, valor que se encuentra dentro de los rangos mínimo y máximo señalados por la tabla 5.7.7 del Estudio de Impacto Ambiental (RCA 226/2006).

<b>Fotografía 1</b>		<b>Fecha : 28 octubre 2013</b>		<b>Fotografía 2</b>																									
<b>Coordenadas WGS84</b>		<b>Norte: 7.380.722</b>		<b>Este: 587.586</b>																									
<b>Descripción Medio de Prueba:</b> Personal de Laboratorio Hidrolab, tomando muestras para análisis. Laguna Salada			<b>Descripción Medio de Prueba:</b> Mediciones in situ con sonda multi parámetro, sistema Peine. Laguna Salada

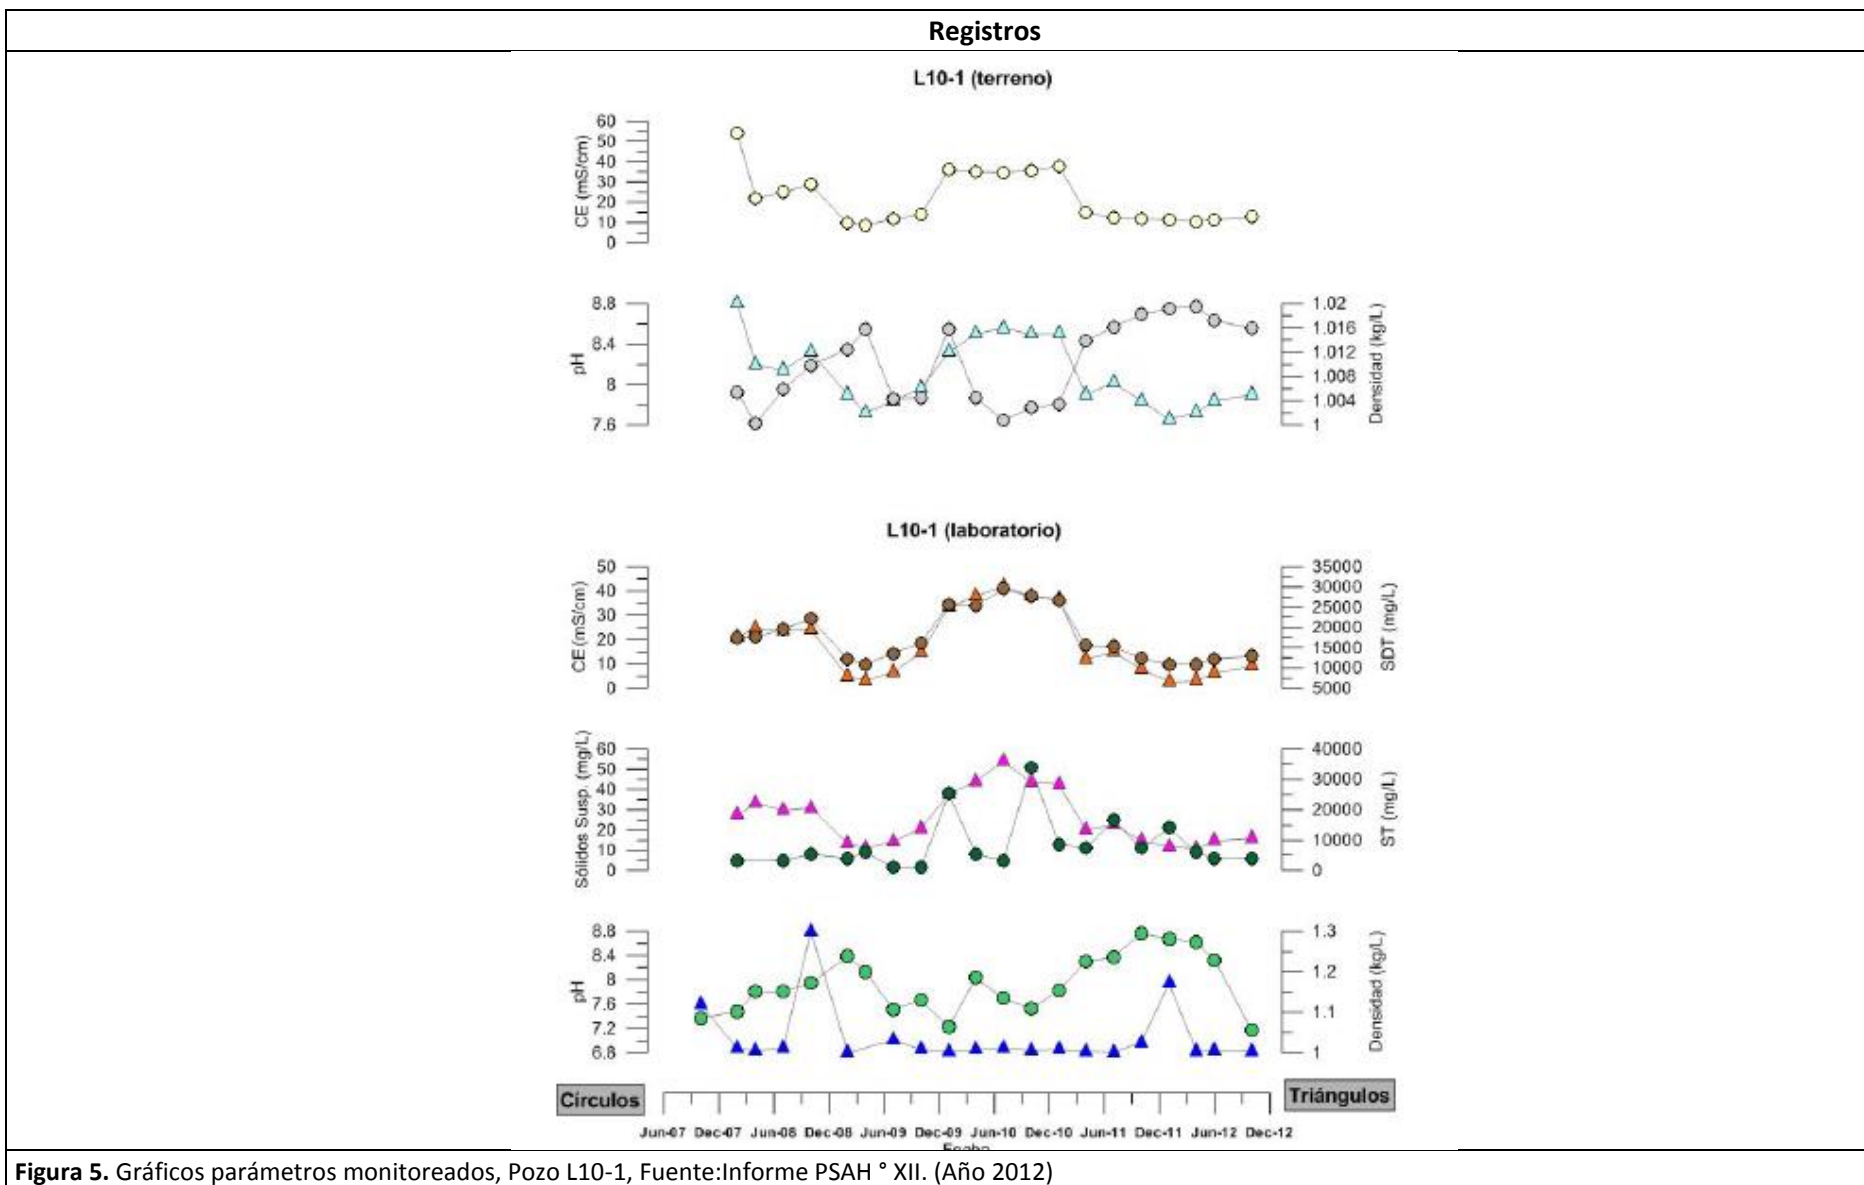
**Figura 5.** Gráficos parámetros monitoreados, Pozo L10-1, Fuente:Informe PSAH ° XII. (Año 2012)

\*\* Valores estimados desde gráficos Informe PSAH (Plan de Seguimiento Ambiental Hidrogeológico) N° XII. (Figura 4).

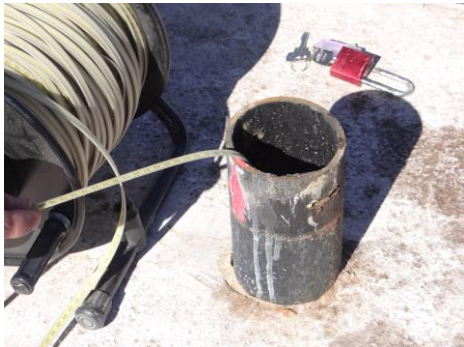
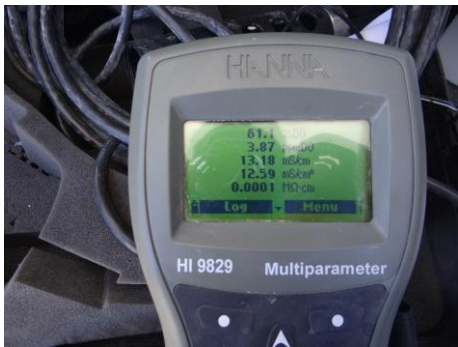
i. Se visitó el pozo 1028, con el objeto de tomar muestras de agua superficial y además tomar datos *in situ* utilizando el equipo Sonda Multiparámetro marca Hanna. Sin embargo, esto no fue posible debido a que la altura de la columna de agua al interior del pozo fue de 13 cm, lo que no permitió sumergir los electrodos de medición, considerando que la profundidad mínima requerida para poder utilizar la Sonda es de 25 cm (Fotografía 3).

i.- Se visitó el pozo L10-1. Se midió nivel, el cual arrojó un valor de 50,5 cm. En dicho pozo se tomaron muestras para análisis de agua superficial, trabajo que fue efectuado por personal del laboratorio Hidrolab (Anexo 3) Los datos obtenidos se muestran en la tabla 3.  
ii.- Por otra parte, se tomó datos *in situ*, utilizando para ello el equipo Sonda Multiparámetros Hanna (Fotografía 4). Los resultados obtenidos se presentan en la Tabla 4.

<b>Fotografía 3</b>	<b>Fecha :</b> 28 octubre 2013		<b>Fotografía 4</b>	<b>Fecha :</b> 28 octubre 2013	
<b>Coordenadas WGS84</b>	<b>Norte:</b> 7.383.996	<b>Este:</b> 584.429	<b>Coordenadas WGS84</b>	<b>Norte:</b> 7.380.655	<b>Este:</b> 591.433
<b>Descripción Medio de Prueba:</b> Pozo n°1028, no se pudo tomar muestra por bajo nivel de columna de agua			<b>Descripción Medio de Prueba:</b> valores de muestra analizada <i>in situ</i> en pozo L10-1

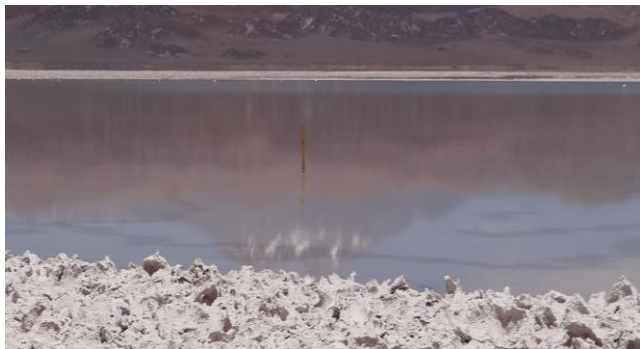
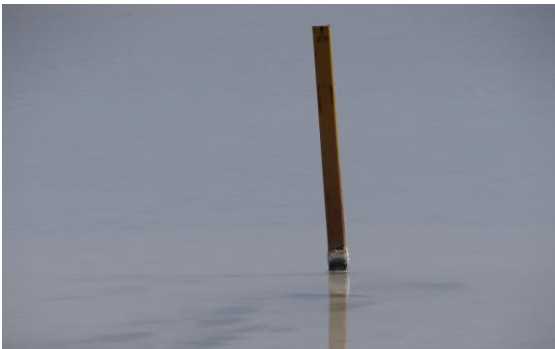
3.- **Laguna Salada:** Se constató la existencia de la reglilla de Monitoreo CONAF, al interior del espejo lacustre (Fotografía 5). Además, se constató la presencia de estaca perimetral, utilizada para la monitoreo de nivel de la laguna, al interior del espejo lacustre.

4.- **Laguna Saladita:** Se constató la presencia de reglilla de monitoreo de CONAF. Se midió la altura desde la parte superior de la reglilla, hasta el espejo de agua, determinándose en 82,1 cm. Además, se constató la existencia de estacas perimetrales en el borde de la laguna (Fotografía 6).

<b>Fotografía 5</b>	<b>Fecha :</b> 28 octubre 2013		<b>Fotografía 6</b>	<b>Fecha :</b> 28 octubre 2013	
<b>Coordenadas WGS84</b>	<b>Norte:</b> 7.380.722	<b>Este:</b> 587.586	<b>Coordenadas WGS84</b>	<b>Norte:</b> 7.381.470	<b>Este:</b> 5587.020
<b>Descripción Medio de Prueba:</b> Reglilla de Monitoreo CONAF, al interior del espejo lacustre, Laguna Salada			<b>Descripción Medio de Prueba:</b> Laguna Saladita, se observó la reglilla de CONAF.

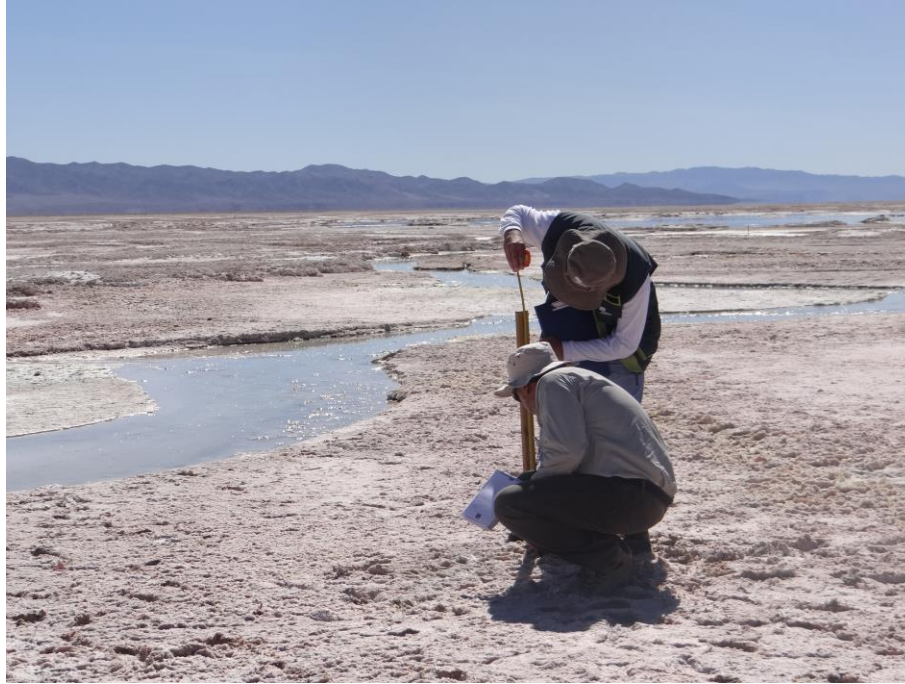
**Fotografía 7**

5.- **Laguna Interna:** Se constató la existencia de la reglilla de Monitoreo CONAF, constatándose, además, que en la ubicación de esta reglilla no hay presencia de agua. No obstante lo anterior, se midió la altura desde la parte superior de la reglilla hasta el suelo, obteniéndose un resultado de 96,4 cm (Fotografía 7). Por otra parte se constató que las estacas perimetrales quedan fuera del espejo de agua. Profesionales de CONAF indican que, partir del seguimiento histórico que realizado por ellos, sobre la altura del nivel de agua en Laguna Interna, en el marco del Plan de Seguimiento Ambiental Hidrogeológico para el Sistema Peine, la situación de la reglilla fuera del espejo de agua, se constató a partir del año 2011 (según Informes de Monitoreo realizados por CONAF, en el Sistema Lacustre Peine).

**Descripción Medio de Prueba:** Reglilla de Monitoreo CONAF, sin presencia de agua, Laguna Interna

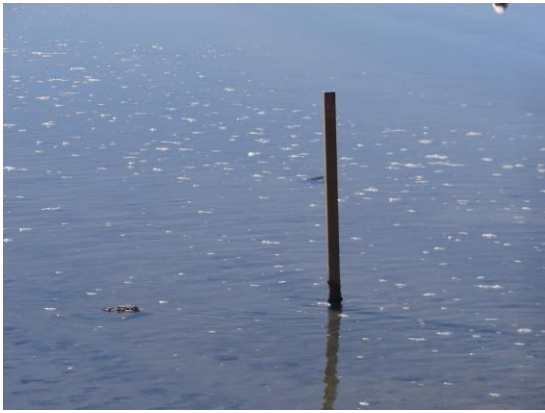
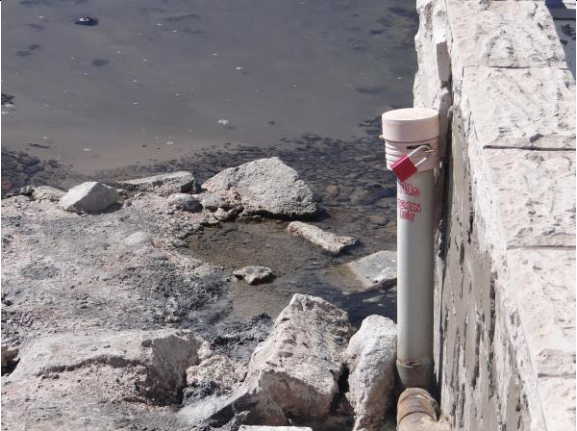
- i.- Presencia de reglilla para monitoreo de nivel de la laguna (Fotografía 8).
- ii.- Piezómetro y pozo de aforo para medición de caudal (Fotografía 9 y Fotografía 10). Según lo señalado por Jaime Ramírez, Jefe de Operaciones Recursos Hídricos y Medio Ambiente de SQM Salar, el piezómetro almacena datos cada media hora, mediante un datalogger, el cual realiza mediciones continuas desde el año 2006. Estos monitoreos forman parte del PSA.
- iii.- Además, se constató la presencia de una estación meteorológica (Fotografía 11). En dicha estación se miden variables tales como: dirección y velocidad del viento, humedad, evaporación y precipitación, entre otros. Según lo informado por personal de CONAF, el titular reporta las mediciones de forma periódica.

<b>Fotografía 8</b>	<b>Fecha : 30 octubre 2013</b>	<b>Fotografía 9</b>	<b>Fecha : 30 octubre 2013</b>
<b>Coordenadas WGS84</b>	Norte: 7.424.460      Este: 584.415	<b>Coordenadas WGS84</b>	Norte: 7.424.460      Este: 584.415
<b>Descripción Medio de Prueba:</b> Reglilla para monitoreo de laguna sector Burro Muerto		<b>Descripción Medio de Prueba:</b> Pozo de aforo sector Burro Muerto

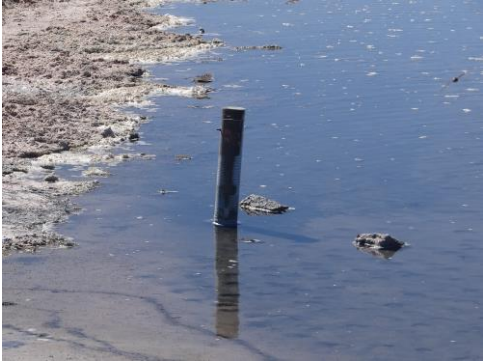
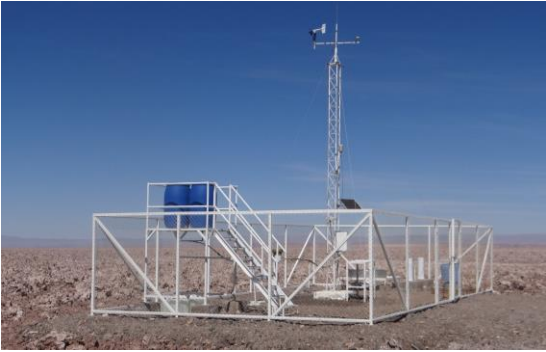
<b>Fotografía 10</b>	<b>Fecha : 30 octubre 2013</b>	<b>Fotografía 11</b>	<b>Fecha : 30 octubre 2013</b>
<b>Coordenadas WGS84</b>	Norte: 7.424.460      Este: 584.415	<b>Coordenadas WGS84</b>	Norte: 7.424.263      Este: 583.518
<b>Descripción Medio de Prueba:</b> Piezómetro sector Burro Muerto.		<b>Descripción Medio de Prueba:</b> Estación meteorológica, Sector Burro Muerto.

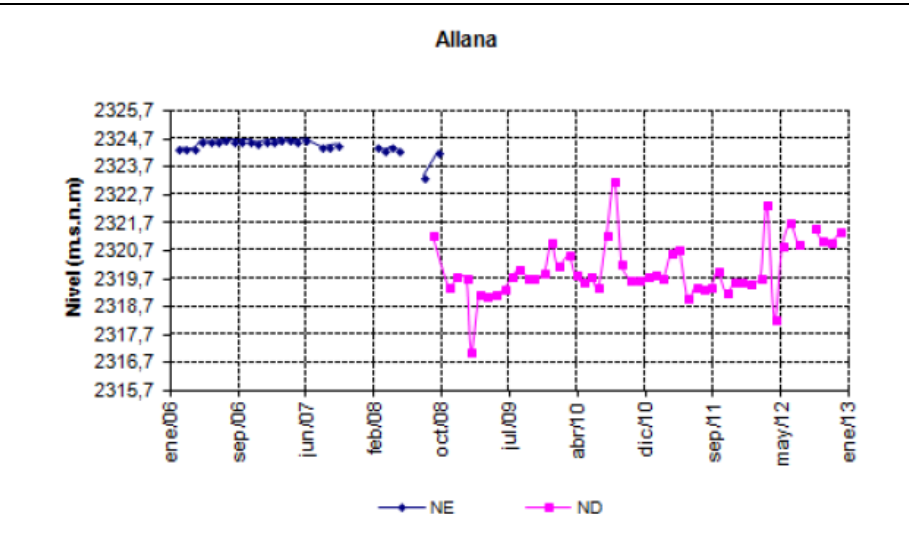
**Figura 6.**  
**Descripción Medio de Prueba:** Informe N°XII PSAH Nivel Mensual observado en pozo de bombeo Camar 2.

**Figura 7.**  
**Descripción Medio de Prueba:** Informe N°XII PSAH Nivel Mensual observado en pozo de bombeo Allana

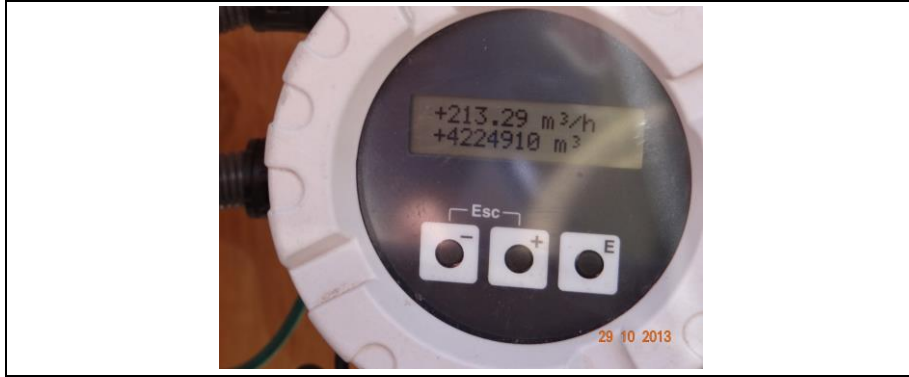
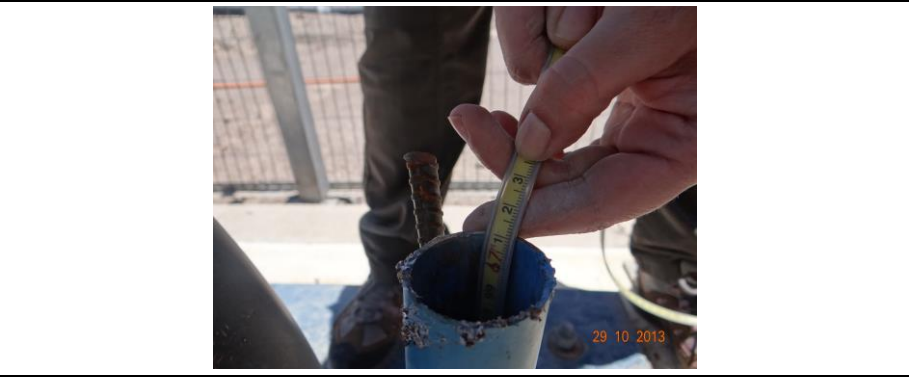
**Fotografía 12**      **Fecha :** 29 octubre 2013  
**Coordenadas WGS84**      **Norte:** 7.393.425      **Este:** 562.467  
**Descripción Medio de Prueba:** Flujómetro del pozo Camar 2

**Fotografía 13**      **Fecha :** 29 octubre 2013  
**Coordenadas WGS84**      **Norte:** 7.393.425      **Este:** 562.467  
**Descripción Medio de Prueba:** Medición del nivel freático del pozo Camar 2

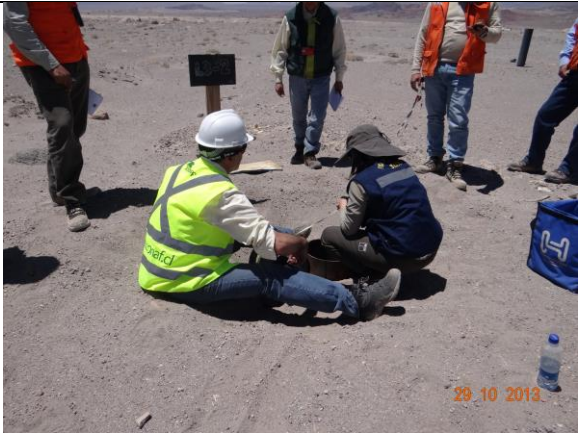
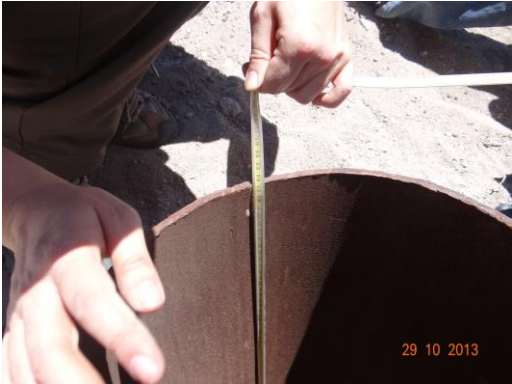
<b>Fotografía 14</b>	<b>Fecha : 29 octubre 2013</b>	<b>Fotografía 15</b>	<b>Fecha : 29 octubre 2013</b>
<b>Coordenadas WGS84</b>	<b>Norte: 7.409.616</b> <b>Este: 598.846</b>	<b>Coordenadas WGS84</b>	<b>Norte: 7.393.425</b> <b>Este: 562.467</b>
<b>Descripción Medio de Prueba:</b> Pozo L3-2 en este pozo el nivel freático fue de 72,6 metros		<b>Descripción Medio de Prueba:</b> Pozo L3-16 en este pozo el nivel freático fue de 50,95 metros

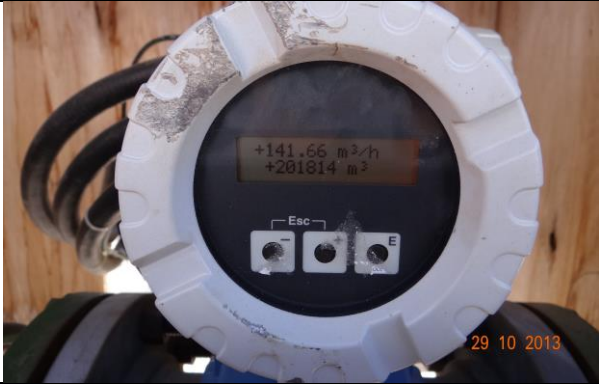
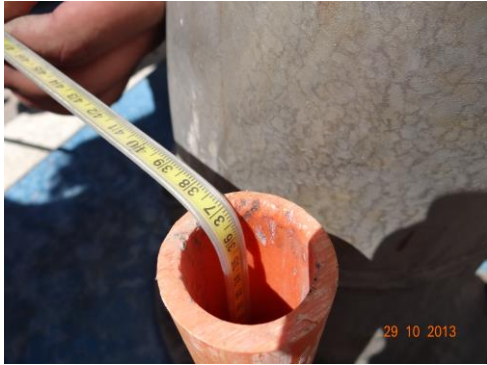
<b>Fotografía 16</b>	<b>Fecha : 29 octubre 2013</b>	<b>Fotografía 17</b>	<b>Fecha : 29 octubre 2013</b>
<b>Coordenadas WGS84</b>	<b>Norte: 7.414.837</b> <b>Coordenadas WGS84</b>	<b>Coordenadas WGS84</b>	<b>Norte: 7.393.425</b> <b>Este: 562.467</b>
<b>Descripción Medio de Prueba:</b> Flujómetro en Pozo Allana, indica flujo de 141,66 m³/h, es decir 39,35 l/s		<b>Descripción Medio de Prueba:</b> La profundidad medida fue de 85,37 metros, y la altura desde el suelo, hasta la parte superior del tubo en el cual se realizó la medición fue de 78 centímetros

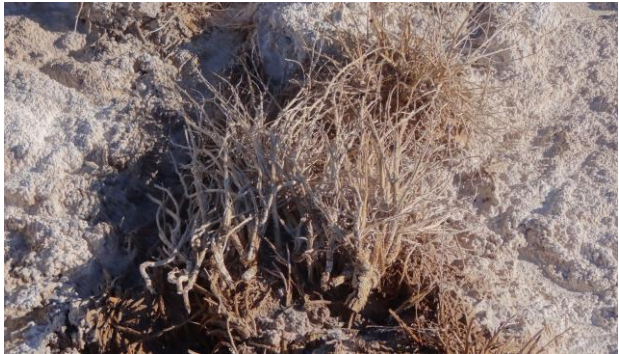
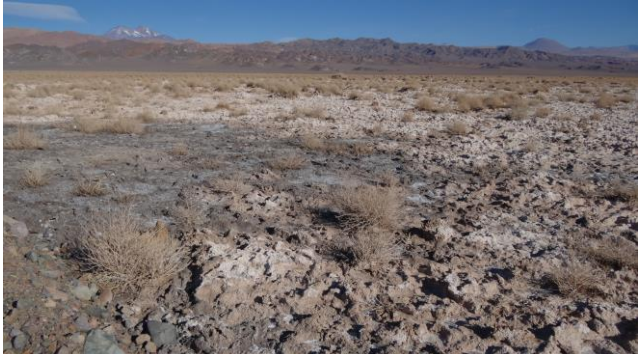
<p><b>Hecho(s) constatado(s) durante la fiscalización:</b></p> <p>Durante la actividad de fiscalización se visitó el sector correspondiente al Sistema de Vegetación Borde Este, en el cual se constató que:</p> <ol style="list-style-type: none"><li>1.- Ejemplares de la especie <i>Tessaria absinthioides</i>, que se encuentran aledaños al pozo L2-4, se observaron en su mayoría sin follaje, y en menor proporción algunos ejemplares con rebrote (Fotografía 18).</li><li>2.- Por otra parte, aledaños al pozo L10-1, ejemplares de la especie <i>Tessaria absinthioides</i> se observaron en su mayoría sin follaje y en menor proporción algunos ejemplares con rebrote (Fotografía 19).</li></ol> <p>Las condiciones observadas en las especies mencionadas, no se encuentran descritas en el plan de contingencia como referencias para la activación de este</p>

<b>Fotografía 18</b>		<b>Fecha : 28 octubre 2013</b>		<b>Fotografía 19</b>		<b>Fecha : 28 octubre 2013</b>	
<b>Coordenadas WGS84</b>		<b>Norte:</b> 7.414.611	<b>Este:</b> 591.853	<b>Coordenadas WGS84</b>		<b>Norte:</b> 7.380.661	<b>Este:</b> 591.437
<b>Descripción Medio de Prueba:</b> <i>Tessaria absinthioides</i> aledaña al pozo L2-4. Se puede observar casi sin follaje.				<b>Descripción Medio de Prueba:</b> <i>Tessaria absinthioides</i> aledaña al pozo L10-1, la cual posee poco follaje.

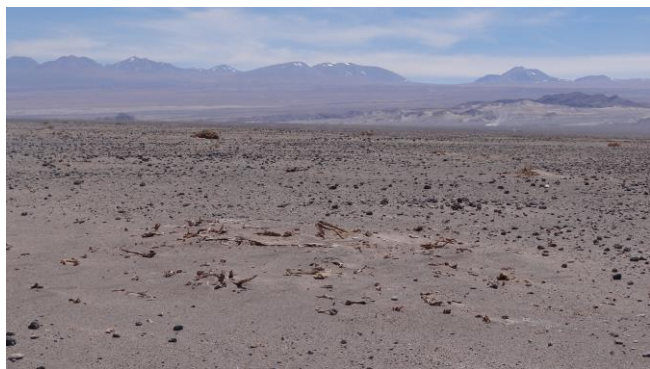
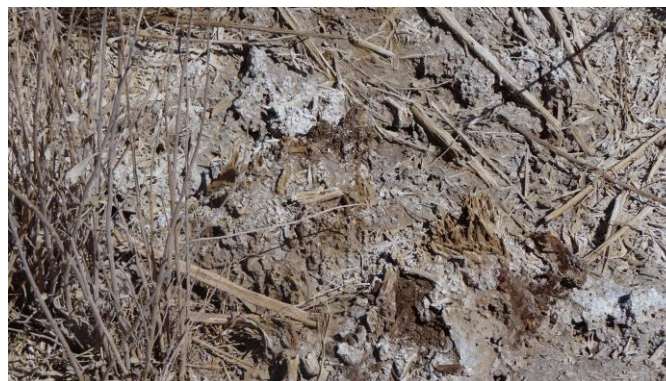
<b>Fotografía 20</b>	<b>Fecha :</b> 30 octubre 2013		<b>Fotografía 21</b>	<b>Fecha :</b> 30 octubre 2013	
<b>Coordenadas WGS84</b>	<b>Norte:</b> 7.411.452	<b>Este:</b> 595.174	<b>Coordenadas WGS84</b>	<b>Norte:</b> 7.393.425	<b>Este:</b> 562.467
<b>Descripción Medio de Prueba:</b> V34, No presencia de vegetación.			<b>Descripción Medio de Prueba:</b> Ejemplar <i>T. absinthioides</i> en estado de mantillo TF-302.

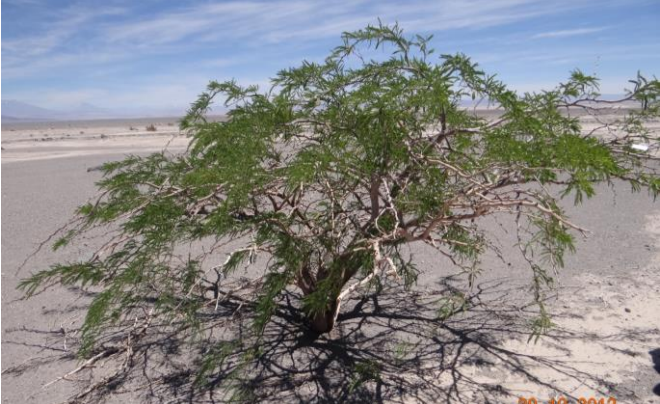
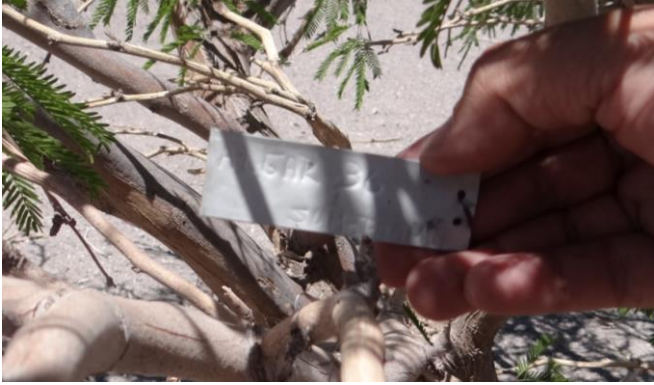
<b>Fotografía 22</b>	<b>Fecha :</b> 29 octubre 2013	<b>Fotografía 23</b>	<b>Fecha :</b> 29 octubre 2013
<b>Coordenadas WGS84</b>	<b>Norte:</b> 7.393.425 <b>Este:</b> 562.467	<b>Coordenadas WGS84</b>	<b>Norte:</b> 7.409.765 <b>Este:</b> 598.729
<b>Descripción Medio de Prueba:</b> Ejemplar vivo de <i>Prosopis flexuosa</i>		<b>Descripción Medio de Prueba:</b> Placa metálica de identificación de <i>Prosopis flexuosa</i> legible.

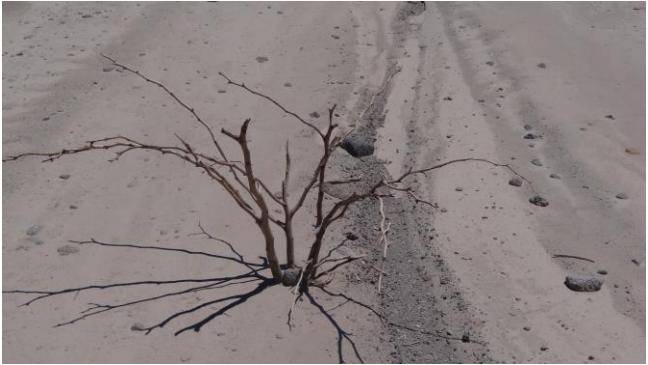
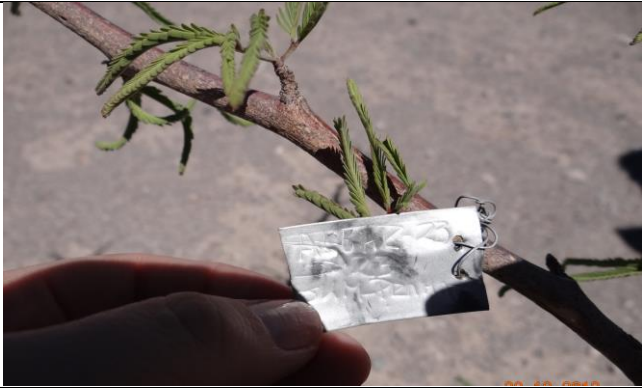
<b>Fotografía 24</b>	<b>Fecha :</b> 29 octubre 2013	<b>Fotografía 25</b>	<b>Fecha :</b> 29 octubre 2013
<b>Coordenadas WGS84</b>	<b>Norte:</b> 7.409.616 <b>Este:</b> 598.846	<b>Coordenadas WGS84</b>	<b>Norte:</b> 7.393.425 <b>Este:</b> 562.467
<b>Descripción Medio de Prueba:</b> Ejemplar n°50 <i>Prosopis flexuosa</i> (Algarrobo) muerto		<b>Descripción Medio de Prueba:</b> Placa metálica de identificación de <i>Prosopis flexuosa</i> poco legible

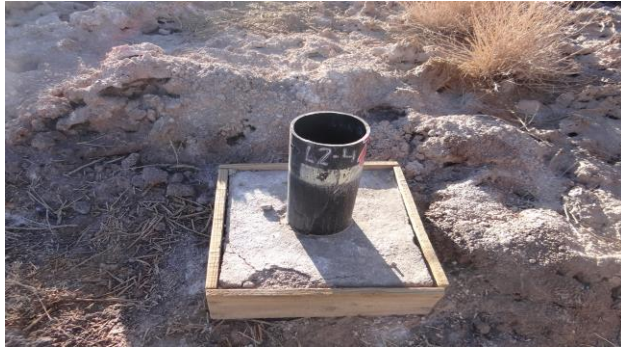
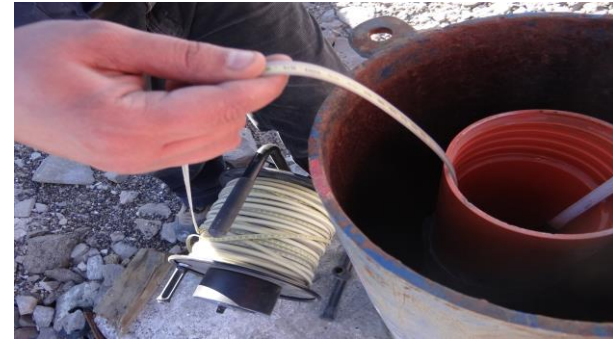
**Fotografía 26**

<p><b>Hecho(s) constatado(s) durante la fiscalización:</b></p> <p>Durante la actividad de fiscalización ambiental, se recorrió el sector denominado Borde Este del Salar de Atacama, donde:</p> <p>1.- Pozo L2-4. En dicho sitio no fue posible tomar muestra para análisis de laboratorio, debido a que la altura de la columna de agua al interior del pozo fue de 15 cm, lo que no permitió sumergir los electrodos (la profundidad mínima requerida para poder utilizar la sonda es de 25 cm). No obstante lo anterior, se midió el nivel del pozo, arrojando un valor de 1,53 m lo que corresponde a 2.301,08 m.s.n.m (Fotografía 26 y Fotografía 27).</p> <p>Se solicitó al titular reporte semestral del Plan de Seguimiento Ambiental Hidrogeológico. A lo cual, el titular hace entrega de los informes de PSAH desde el año 2007 al 2012. (Anexo 2) Del análisis de esta información se constató que:</p> <p>1.- Se realizarón cambios en los umbrales de activación del plan de contingencia, los cuales son presentados en el Informe N°V del Plan de seguimiento ambiental Hidrogeológico (PSAH) (Tabla 6). En dicho informe se indica: <i>“Cambio de cotas y coordenadas. El levantamiento topográfico entregó nuevas coordenadas para la ubicación de los puntos de monitoreo y nuevas cotas para el nivel del agua subterránea. En efecto, la cota del agua subterránea en alguno de los puntos varió en más de un metro”</i></p> <p>2.- En los informes de PSAH I y V, se actualizaron los umbrales de activación del Plan de Contingencias. Para el pozo L2-4 la cota de activación para la fase I se determinó en 2.302,61 m.s.n.m y para la Fase II en 2302,28. m.s.n.m.</p> <p>3.- Contrastando los valores otorgados en los informes antes mencionados, y lo obtenido en terreno se puede determinar que, la cota al momento de la inspección ambiental se encontraba bajo la cota de activación para la fase I en 1,25 m.s.n.m y para la activación de la Fase II en 1,2 m.s.n.m. (Tabla 7).</p> <p>4.-En carta del titular, mediante la cual remite los antecedentes solicitados durante la actividad de fiscalización,( Carta MA 401/13) y con relación a los registros del plan de activación, éste indica <i>“No aplica en este caso, dado que no se ha producido activación del plan de contingencia”</i> (Anexo 4).</p>

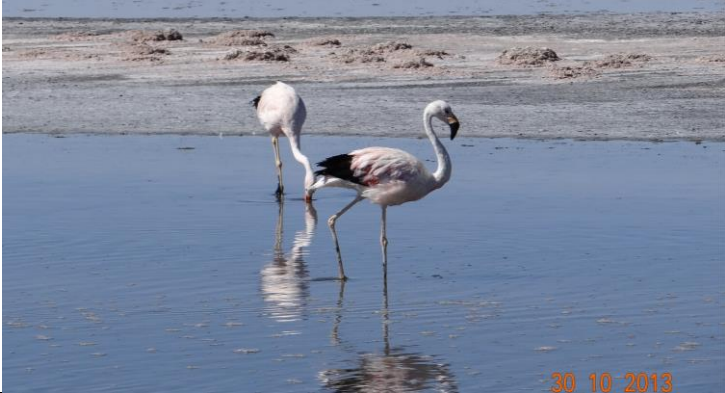
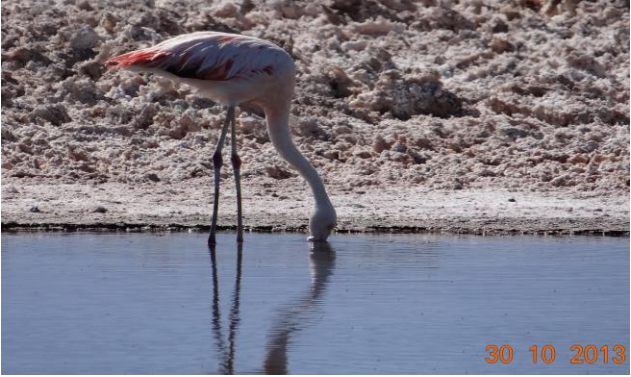
<b>Fotografía 28</b>	<b>Fecha :</b> 30 octubre 2013	<b>Fotografía 29</b>	<b>Fecha :</b> 30 octubre 2013
<b>Coordenadas WGS84</b>	<b>Norte:</b> 7.424.460 <b>Este:</b> 584.415	<b>Coordenadas WGS84</b>	<b>Norte:</b> 7.424.460 <b>Este:</b> 562.467
<b>Descripción Medio de Prueba:</b> Flamenco Andino ( <i>Phoenicoparrus andinus</i> )		<b>Descripción Medio de Prueba:</b> Flamenco Chileno ( <i>Phoenicopterus chilensis</i> )

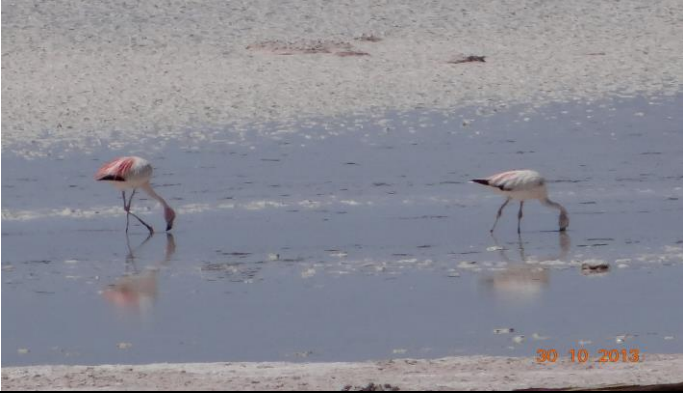
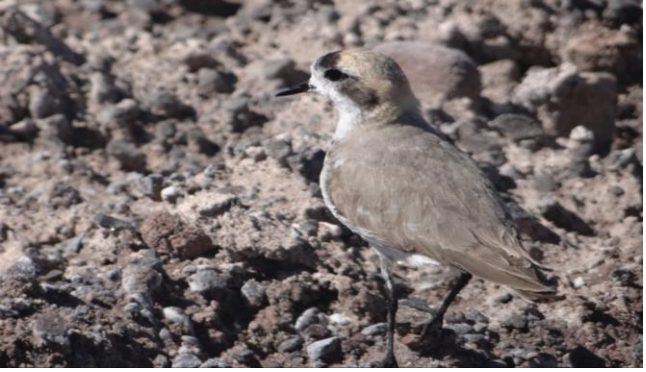
<b>Fotografía 30</b>	<b>Fecha :</b> 30 octubre 2013	<b>Fotografía 31</b>	<b>Fecha :</b> 30 octubre 2013
<b>Coordenadas WGS84</b>	<b>Norte:</b> 7.422.429 <b>Este:</b> 588.183	<b>Coordenadas WGS84</b>	<b>Norte:</b> 7.424.460 <b>Este:</b> 584.415
<b>Descripción Medio de Prueba:</b> Ejemplar de Parina chica, <i>Phoenicoparrus jamesi</i>		<b>Descripción Medio de Prueba:</b> Ejemplar de Chorlito de la puna <i>Charadrius alticola</i>

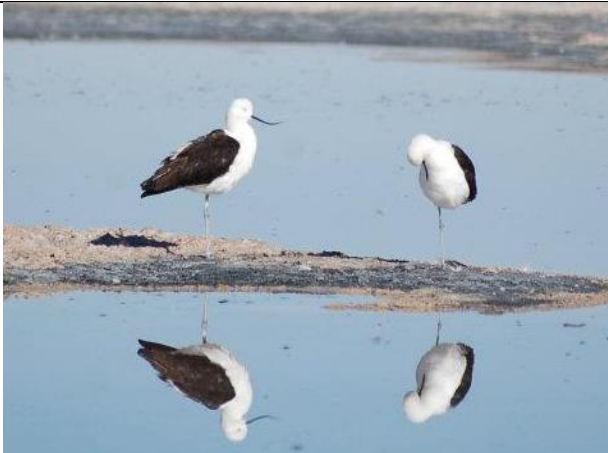
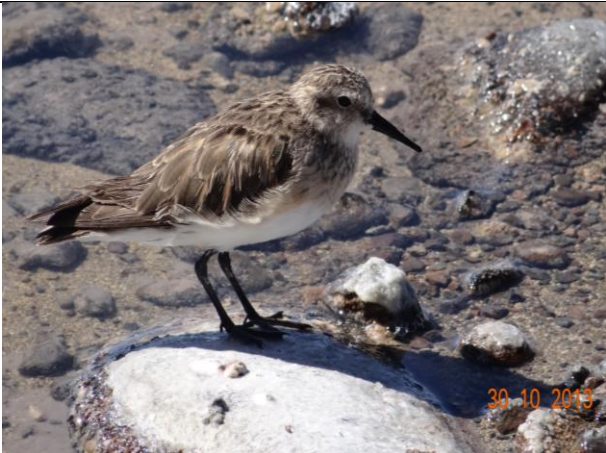
<b>Fotografía 32</b>	<b>Fecha :</b> 30 octubre 2013	<b>Fotografía 33</b>	<b>Fecha :</b> 30 octubre 2013
<b>Coordenadas WGS84</b>	<b>Norte:</b> 7.424.460	<b>Este:</b> 584.415	<b>Coordenadas WGS84</b>
<b>Descripción Medio de Prueba:</b> Ejemplares de Caití <i>Recurvirostra andina</i>		<b>Descripción Medio de Prueba:</b> Ejemplar de Playero, <i>Calidris bairdii</i>

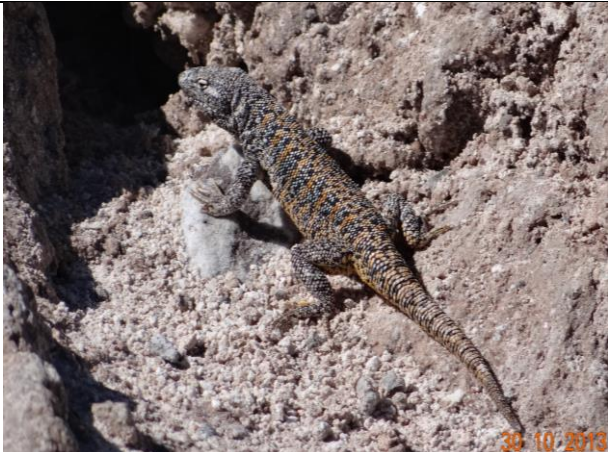
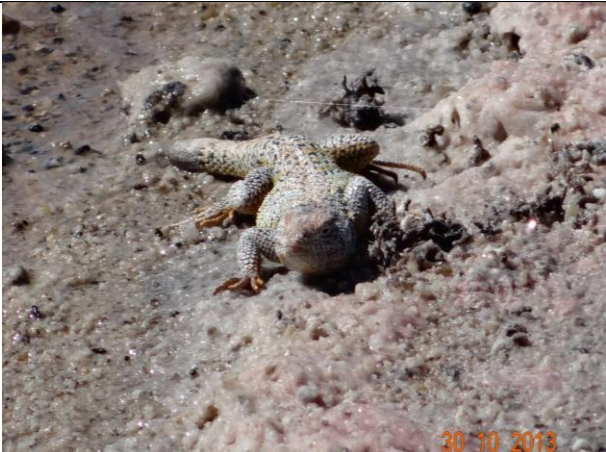
<b>Fotografía 34</b>	<b>Fecha :</b> 30 octubre 2013	<b>Fotografía 35</b>	<b>Fecha :</b> 30 octubre 2013
<b>Coordenadas WGS84</b>	<b>Norte:</b> 7.424.460	<b>Este:</b> 584.415	<b>Coordenadas WGS84</b>
<b>Descripción Medio de Prueba:</b> Reptiles <i>Liolaemus fabiani</i>		<b>Descripción Medio de Prueba:</b> Reptiles <i>Liolaemus fabiani</i>

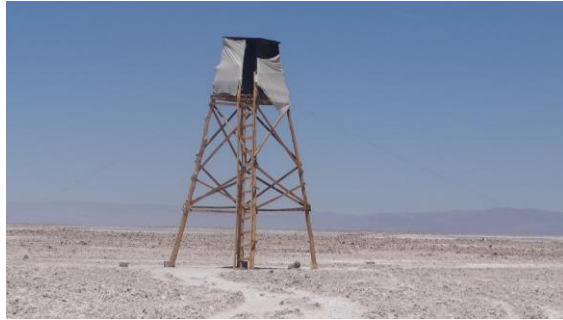
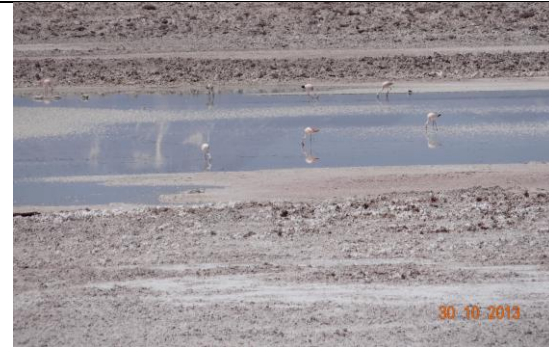
i.- Presencia de torre para el avistamiento de aves, por parte de personal de CONAF (Fotografía 36).

vi.- Durante la actividad de inspección ambiental, personal de la Superintendencia de Medio Ambiente, realizó un censo de flamencos, utilizando para ello, cámara fotográfica, cámara de video y telescopio. Como resultado se obtuvo la presencia de al menos 500 individuos de flamencos de diversas especies en el Sistema Lacustre Soncor (Fotografía 37).

<b>Fotografía 36</b>	<b>Fecha :</b> 30 octubre 2013		<b>Fotografía 37</b>	<b>Fecha :</b> 30 octubre 2013	
<b>Coordenadas WGS84</b>	<b>Norte:</b> 7.422.439	<b>Este:</b> 588.182	<b>Coordenadas WGS84</b>	<b>Norte:</b> 7.422.439	<b>Este:</b> 588.182
<b>Descripción Medio de Prueba:</b> Torre para avistamiento de aves de CONAF			<b>Descripción Medio de Prueba:</b> Grupo de Flamencos avistados desde la torre de vigilancia de CONAF

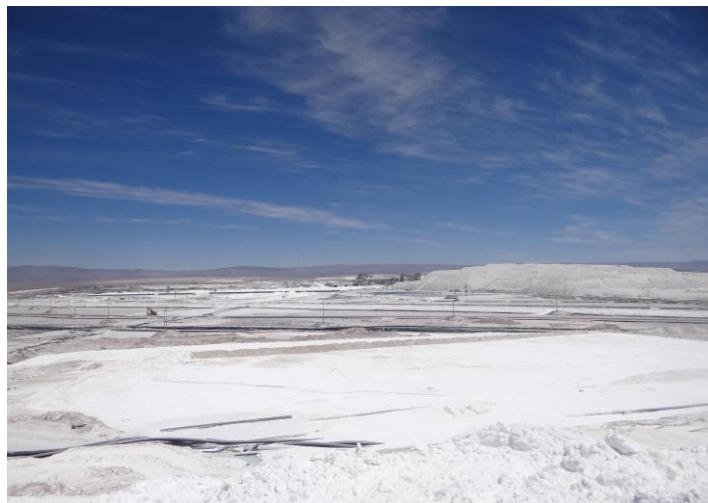
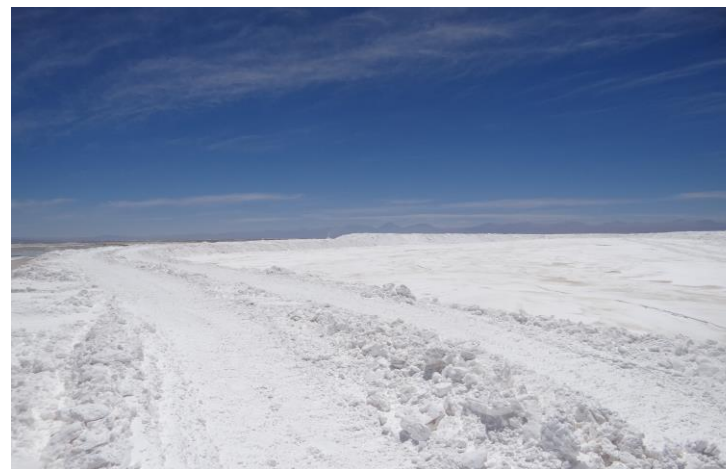
**Fotografía 38**

<p><b>Hecho(s) constatado(s) durante la fiscalización:</b></p> <p>Durante la actividad de fiscalización se visitó el sector denominado Cancha de Sales de Descarte en las cuales se realiza reinyección de forma indirecta. (Fotografía 38 y Fotografía 39)</p> <p>Del examen de la información enviada por el titular, se constató que:</p> <ol style="list-style-type: none"><li>1.- En el documento denominado “Informe de re-inyección, I trimestre de 2013”, se observó que durante el mes de Enero de 2013, se produjo una re-inyección directa de 7,4 m<sup>3</sup>, por lo tanto, la re-inyección total directa no supera los 270 l/s.</li><li>2.- En los Informes II y III, no se observa re-inyección directa.</li></ol>

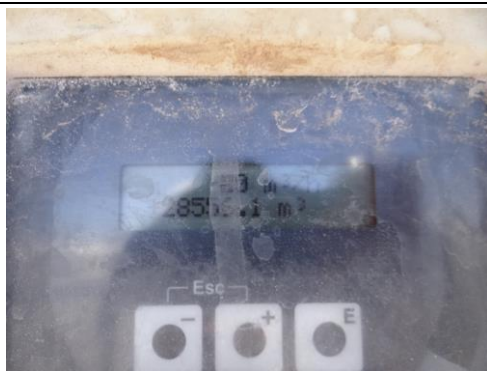
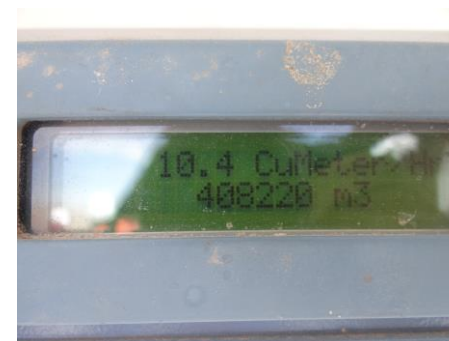
**Fotografía 40****Fecha :** 29 octubre 2013**Fotografía 41****Fecha :** 29 octubre 2013**Coordenadas WGS84****Norte:** 7.393.292**Este:** 560.828**Coordenadas WGS84****Norte:** 7.393.069**Este:** 561.068

**Descripción Medio de Prueba:** Pozo W-39 el cual no se encontraba en funcionamiento, indicaba un flujo de 0 m<sup>3</sup>/h

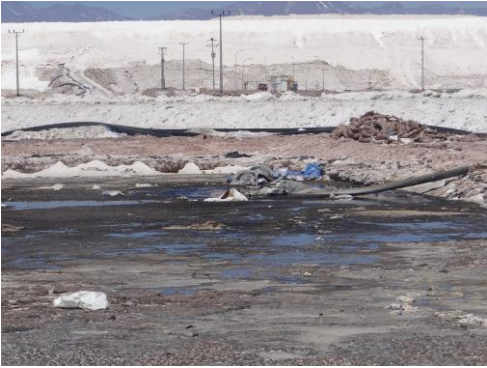
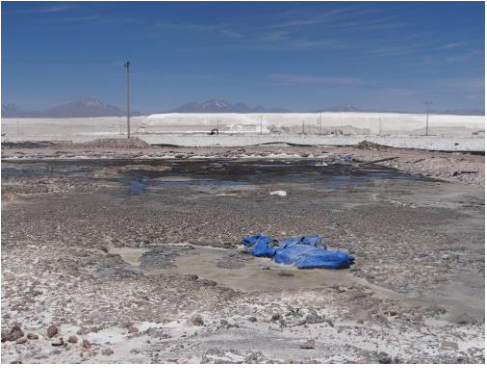
- 1.- De acuerdo a lo informado por el Sr. Ismael Aracena Subgerente de Medio Ambiente N.V, la planta de tratamiento de aguas servidas tiene una capacidad de hasta 63 m<sup>3</sup>/día.
- 2.- La cancha de secado de lodos, se ubica en las coordenadas UTM, datum WGS 84: 7.393.425,93 N y 562.467,26 E.
- 3.- De acuerdo a lo indicado por el señor Ismael Aracena, no se ha realizado disposición final de lodos, ya que la cancha en la cual actualmente se disponen es de secado y disposición final (Fotografía 42).
- 3.-Finalmente, en la cancha de secado de lodos se observó la presencia de plásticos utilizados para cubrir los acopios y residuos. Además, se observó la presencia de líquidos estancados al interior de dicha cancha (Fotografía 43).

<b>Fotografía 42</b>			<b>Fotografía 43</b>		
Fecha : 29 octubre 2013			Fecha : 29 octubre 2013		
<b>Coordenadas WGS84</b>	<b>Norte:</b> 7.393.425	<b>Este:</b> 562.467	<b>Coordenadas WGS84</b>	<b>Norte:</b> 7.393.425	<b>Este:</b> 562.467
<b>Descripción Medio de Prueba:</b> Se constató que al interior de la cancha de secado de lodos hay líquidos estancados			<b>Descripción Medio de Prueba:</b> Se constató la presencia de plásticos utilizados para cubrir acopios y residuos al interior de la cancha de secado.
