INFORME DE FISCALIZACIÓN AMBIENTAL

VERIFICACIÓN DE LA APLICACIÓN DE MEDIDAS PROVISIONALES

EXTRACCIÓN MECANIZADA DE ÁRIDOS PARA EL MEJORAMIENTO DE LA RUTA T-35

DFZ-2013-1054-XIV-RCA-IA

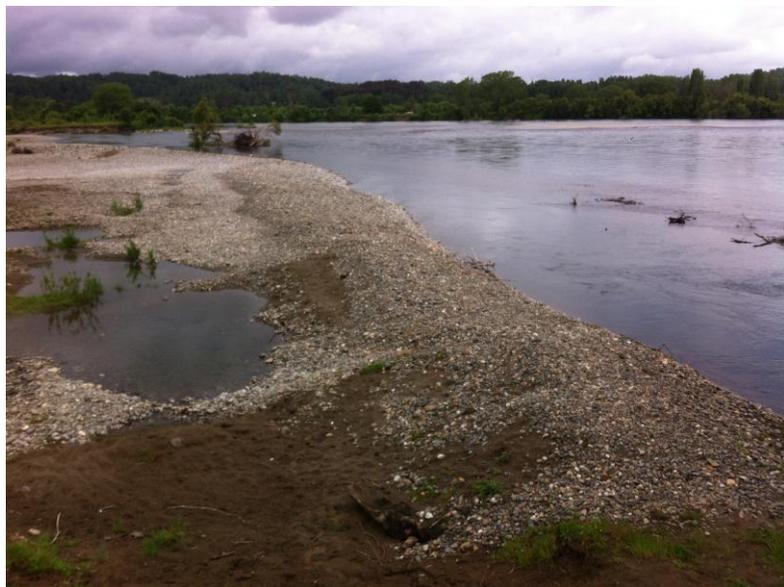
c) Que, con fecha 15 de noviembre de 2013, según consta en Acta de Inspección ambiental, funcionario de la Superintendencia del Medio Ambiente se apersona en el lugar de emplazamiento del pretil con el fin de verificar el cumplimiento de la medida provisional, constatándose que el pretil se mantiene en iguales condiciones a las inspeccionadas con fecha 4 y 9 de septiembre de 2013 (Fotografía N° 1).

Fotografía 1.			Fecha : 15/11/2013		
Coordenadas WGS84	Norte: 5.594.098	Este: 671.031			
Descripción Medio de Prueba: Se aprecia prètil en similares condiciones a las observadas los días 04 y 09 de septiembre de 2013. En el lugar se constató que el brazo sur del río Calle Calle en Isla Matamala se mantiene totalmente cerrado por el prètil.					
			Fotografía 2.		
			Fecha : 15/11/2013		
Coordenadas WGS84	Norte: 5.594.098	Este: 671.031	Coordenadas WGS84	Norte: 5.594.098	Este: 671.031
			Descripción Medio de Prueba: Se muestra proceso de socavación hídrica que afecta riberas sur del río Calle Calle y pone en riesgo la integridad de las propiedades y la salud de las personas que habitan en ellas.

Por lo anterior, y teniendo en consideración el Artículo N° 48 de la Ley Orgánica de la Superintendencia del Medio Ambiente, mediante Resolución Exenta SMA N° 1062 de fecha 01 de octubre de 2013, fueron adoptadas Medidas Provisionales, a fin de impedir la continuidad en la producción del riesgo o daño, y se ordena a la empresa Obrascon Huarte Laín S.A., la remoción, en un plazo de 10 días corridos desde la notificación de la citada resolución, del terraplén constatado en el brazo sur del río Calle Calle, con el fin de restituir el cauce natural del río.

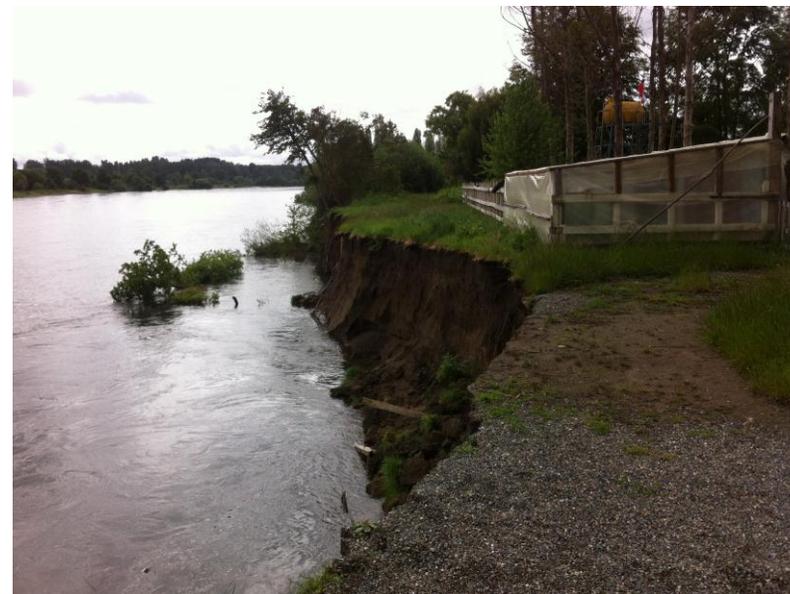
d) A su vez se constata que el proceso de socavación hídrica se mantiene en la ribera sur del río calle calle, poniendo en riesgo la salud de las personas, y la integridad de las propiedades ribereñas (Fotografía N° 2).
