INFORME DE FISCALIZACIÓN AMBIENTAL

INSPECCIÓN AMBIENTAL

COMPLEJO TERMOELÉCTRICO SANTA MARÍA

DFZ-2013-1084-VIII-RCA-IA

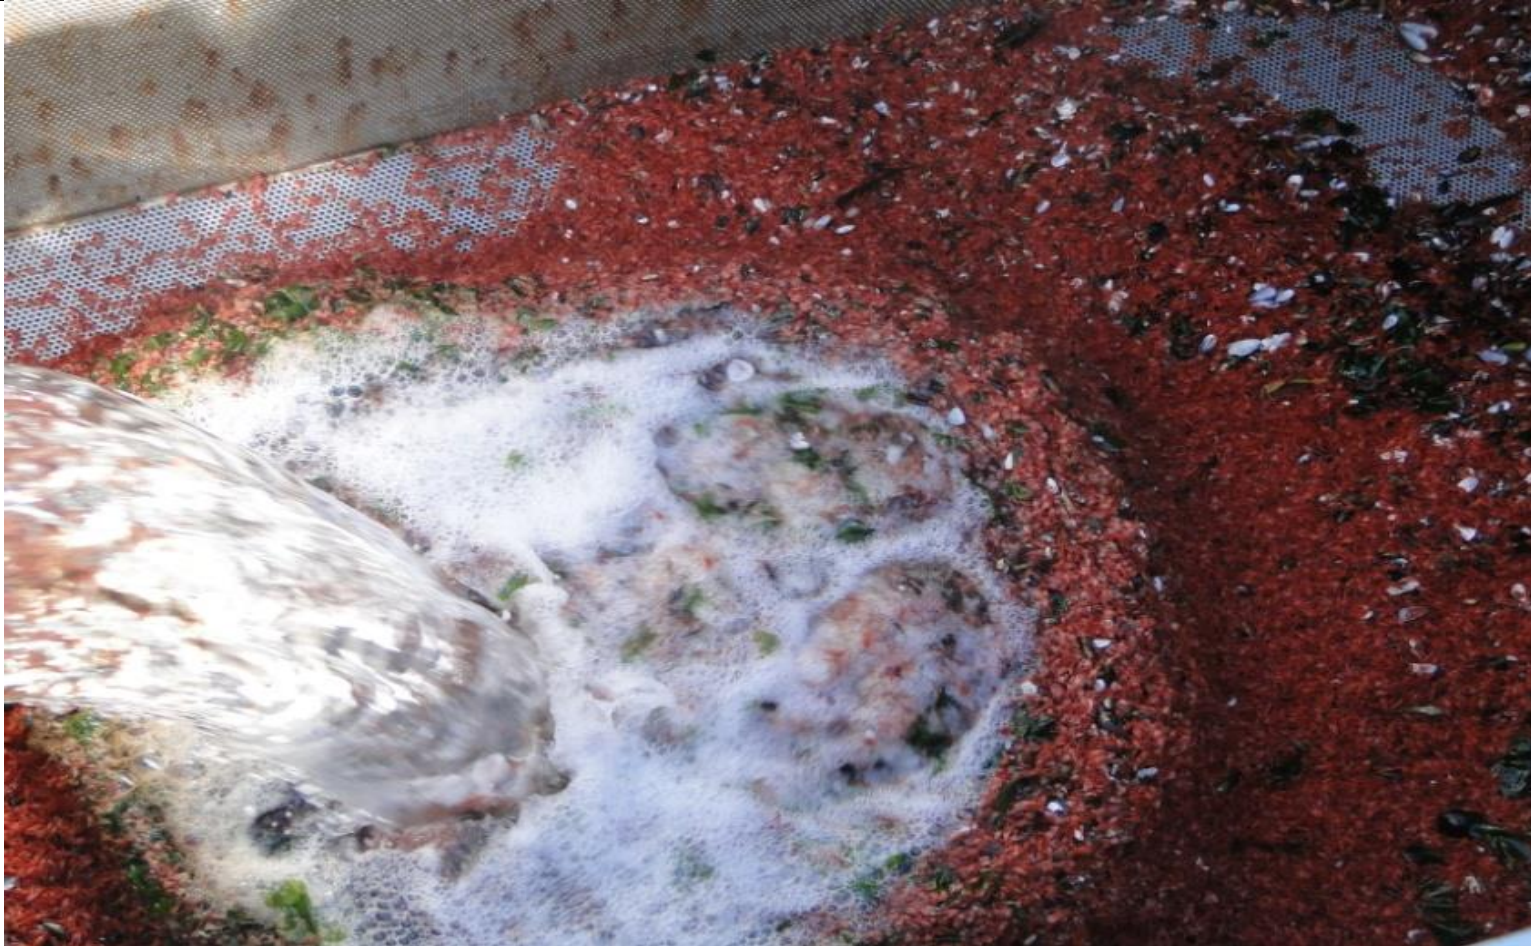
Fotografía .	Fecha : 27-03-2013	
Coordenadas WGS84	Norte: 5.899.033	Este: 664.985
Descripción de Medio de Prueba: Canastillo de recepción de intake donde se acumulan los restos sólidos retenidos en tambor rotatorio del sistema de succión de agua de mar para enfriamiento. Se observan individuos correspondiente a langostinos colorados retenidos, junto a restos de conchas de bivalvos y algas acompañantes.

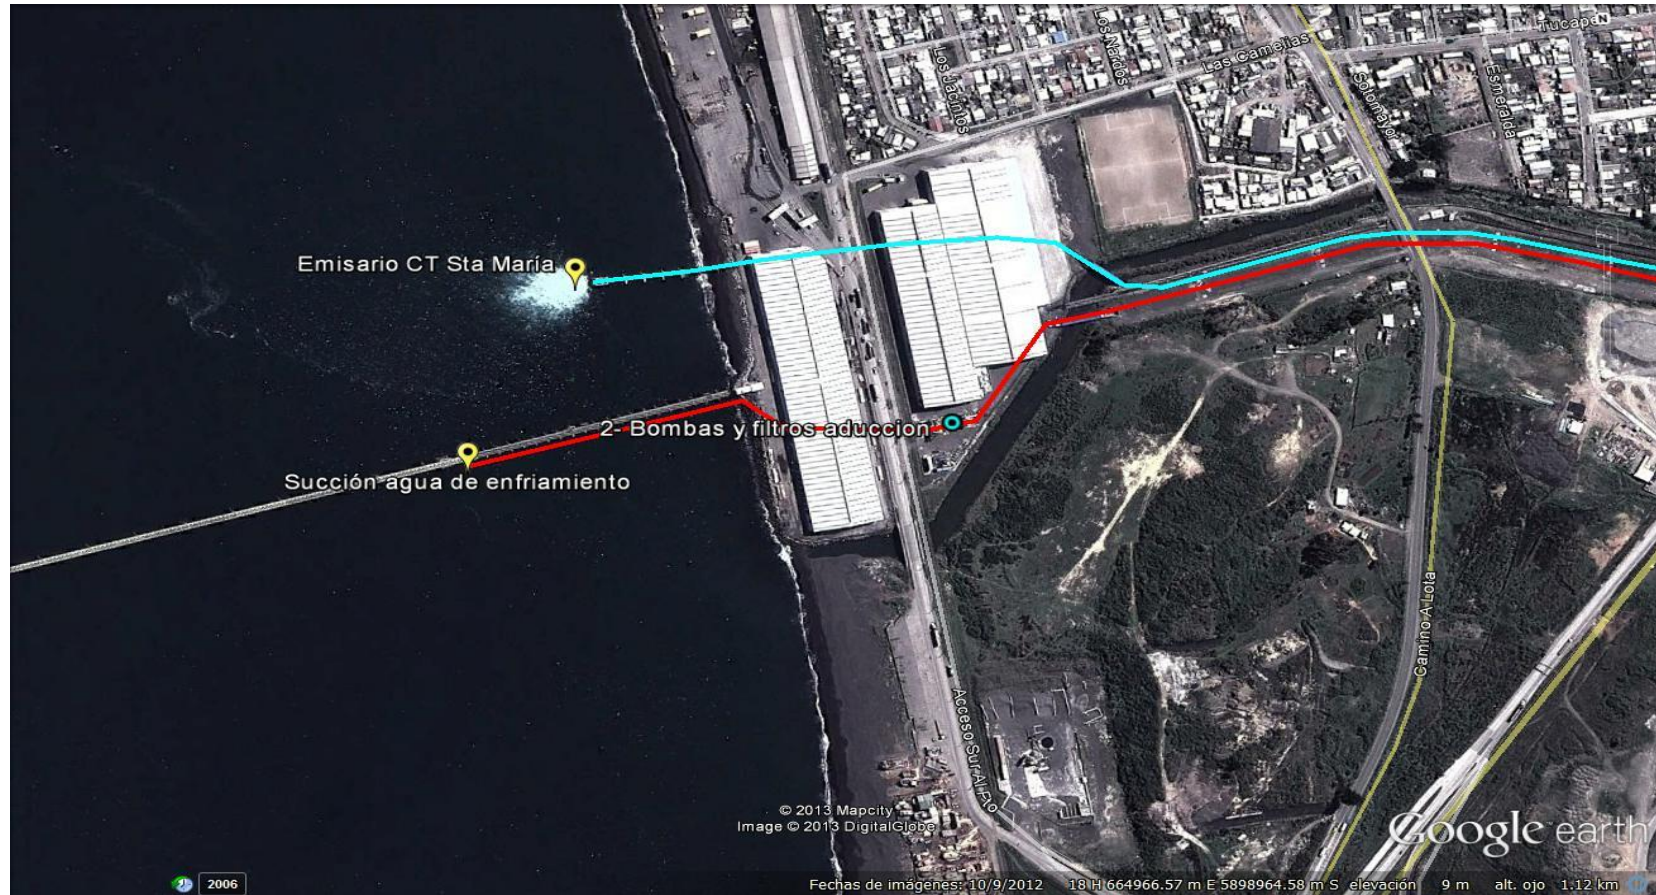
Figura 5.

Descripción de Medio de Prueba: Figura de elaboración propia mediante Google Earth, que muestra el emplazamiento tanto de la bocatoma del sistema de succión de agua de mar, como del punto de descarga del agua ya utilizada luego de su paso por el condensador de la unidad 1.

Esta figura fue elaborada mediante la información disponible en el expediente de evaluación ambiental del proyecto Complejo Termoelectrico Coronel e información proporcionada en comunicación personal por funcionarios del SERNAPESCA. Se puede apreciar que la bocatoma de succión de agua de enfriamiento se encuentra separada de la descarga del emisario. Ambos ductos se encuentran emplazados dentro del mar.

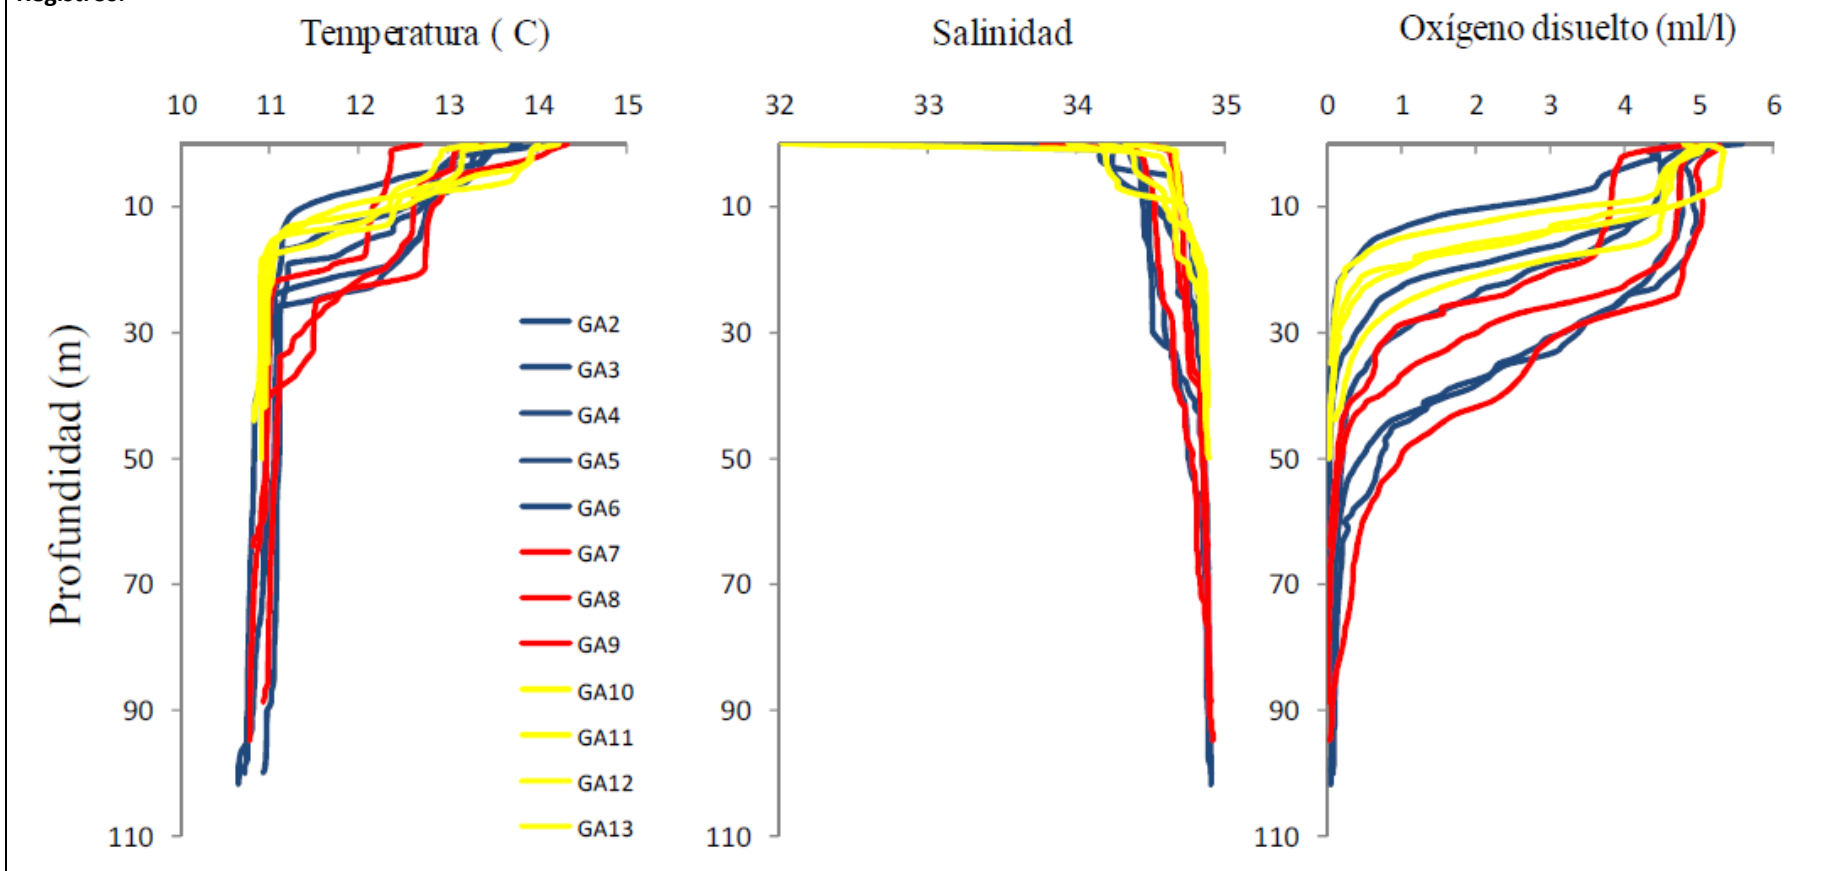
Figura 8.

En la figura se presentan gráficamente los resultados correspondientes a las doce estaciones de muestreo ubicadas dentro del Golfo de Arauco (GA 2 al 13) del día 22-03-2013. Los resultados corresponden a perfiles de temperatura (°C), salinidad y oxígeno disuelto (ml/l). Se puede observar que tanto la termoclina, la haloclina y la oxiclina se acercan a la superficie a medida que las estaciones se acercan a la costa, con una marcada estratificación superficial de la columna de agua para los parámetros Temperatura y Salinidad.

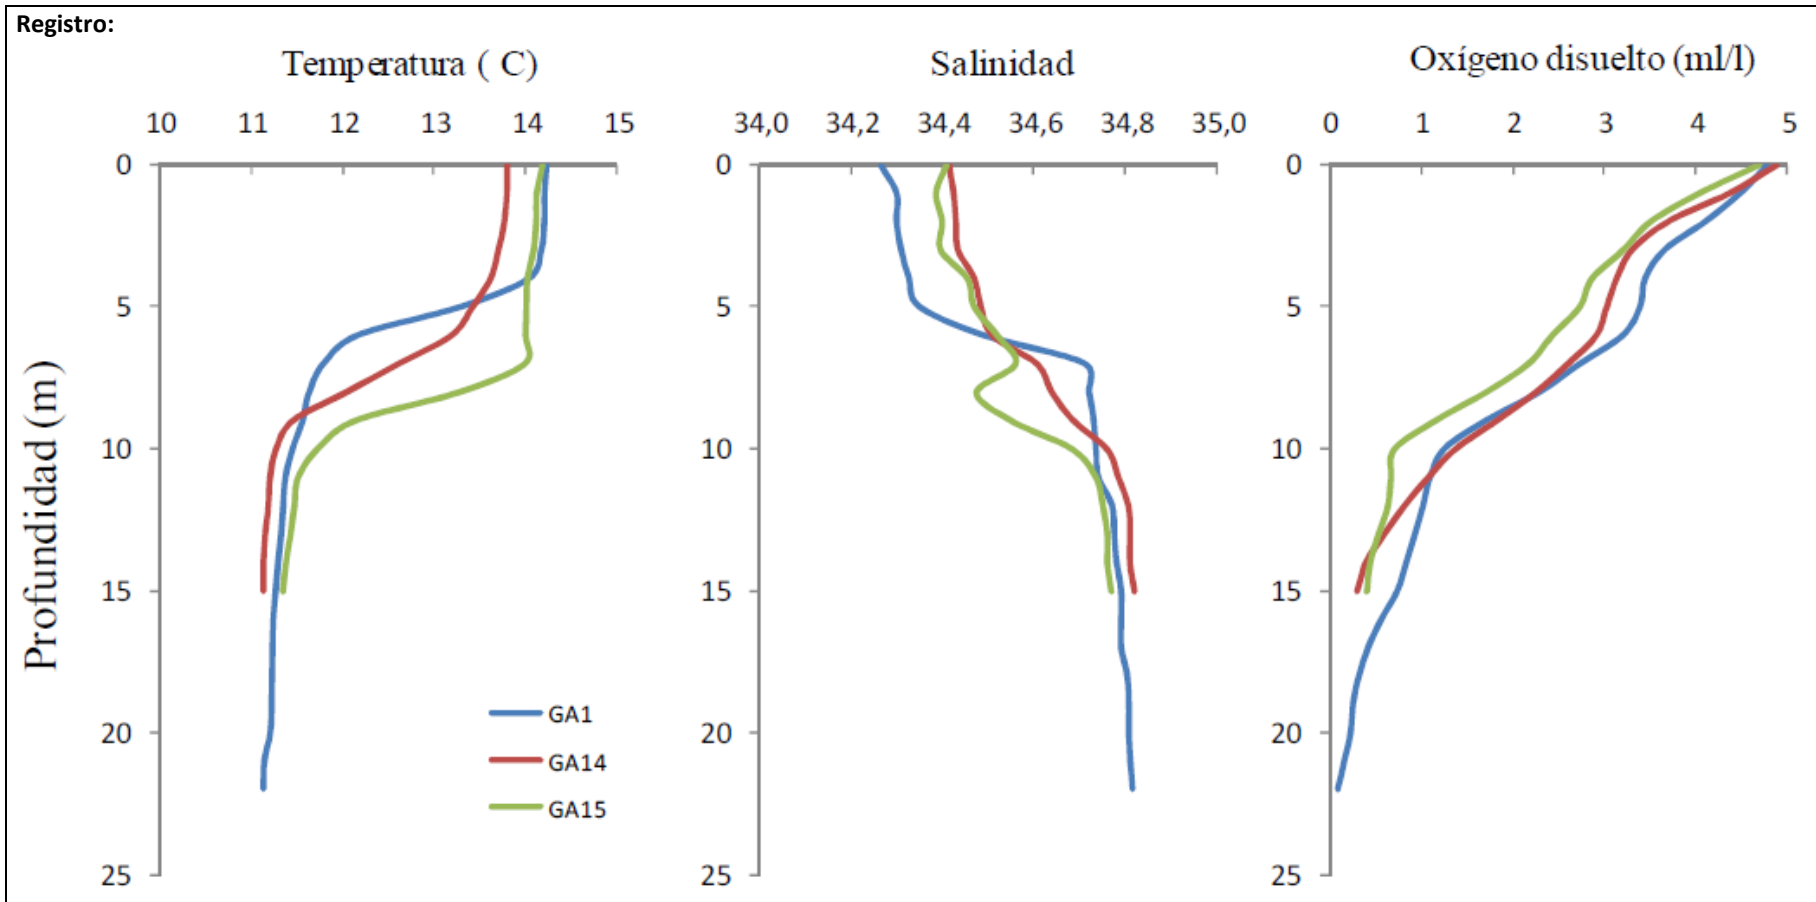
Figura .

En la figura se presentan gráficamente los resultados correspondientes a las tres estaciones de muestreo ubicadas dentro de la Bahía de Coronel (GA 1, 14 y 15) del día 22-03-2013. Los resultados corresponden a perfiles de temperatura (°C), salinidad y oxígeno disuelto (ml/l). Se puede observar que tanto la termoclina, la haloclina y la oxiclina se encuentra por sobre los 10 metros de profundidad, con una marcada estratificación superficial de la columna de agua.

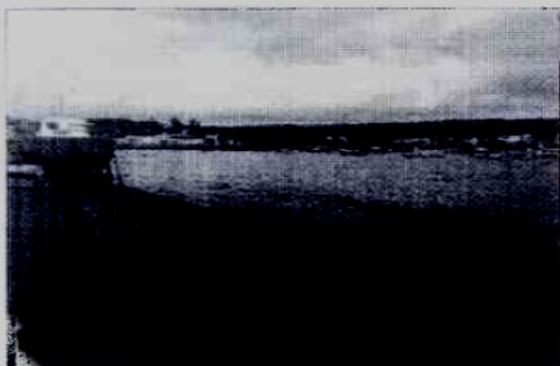
Fotografía 3: Franja de Limpón colorado de 1m de ancho a lo largo de 150 m cerca de Pesquera Bahía Coronel.

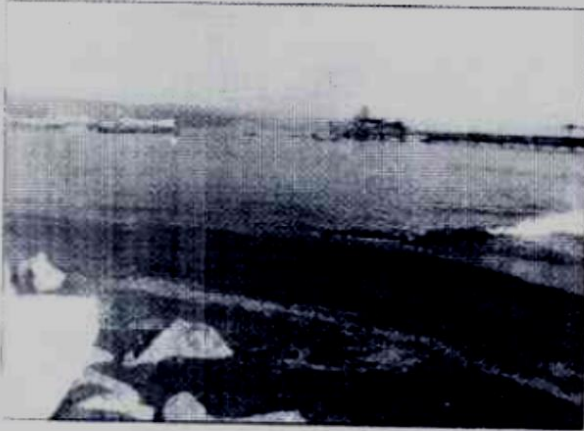
Fotografía 6: Franja de Langostino colorado de 3m de ancho y 10m de largo bajo Canal de Evacuación plantas bocamina I y II.

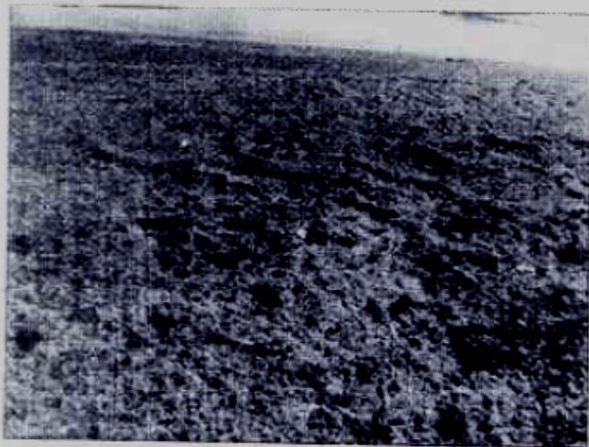
Fotografía 8: Presencia de Langostino de Colorado vivo y otra franja de 1 m de ancho correspondiente una varación anterior.

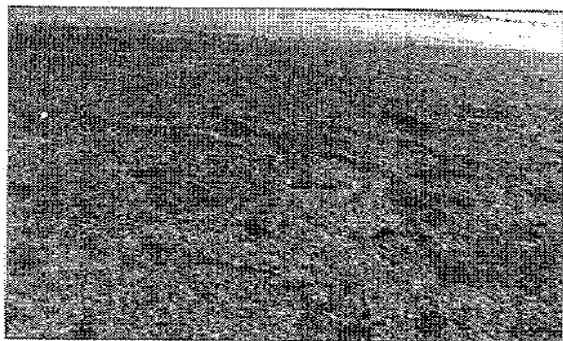
Fotografía 8: Presencia de Langostino de Colorado vivo y otra franja de 1 m de ancho correspondiente una varazón anterior.
