INFORME DE FISCALIZACIÓN AMBIENTAL

INSPECCIÓN AMBIENTAL

AMPLIACIÓN OPERACIÓN TERMINAL NORTE PUERTO SAN ANTONIO

DFZ-2013-1188-V-RCA-IA

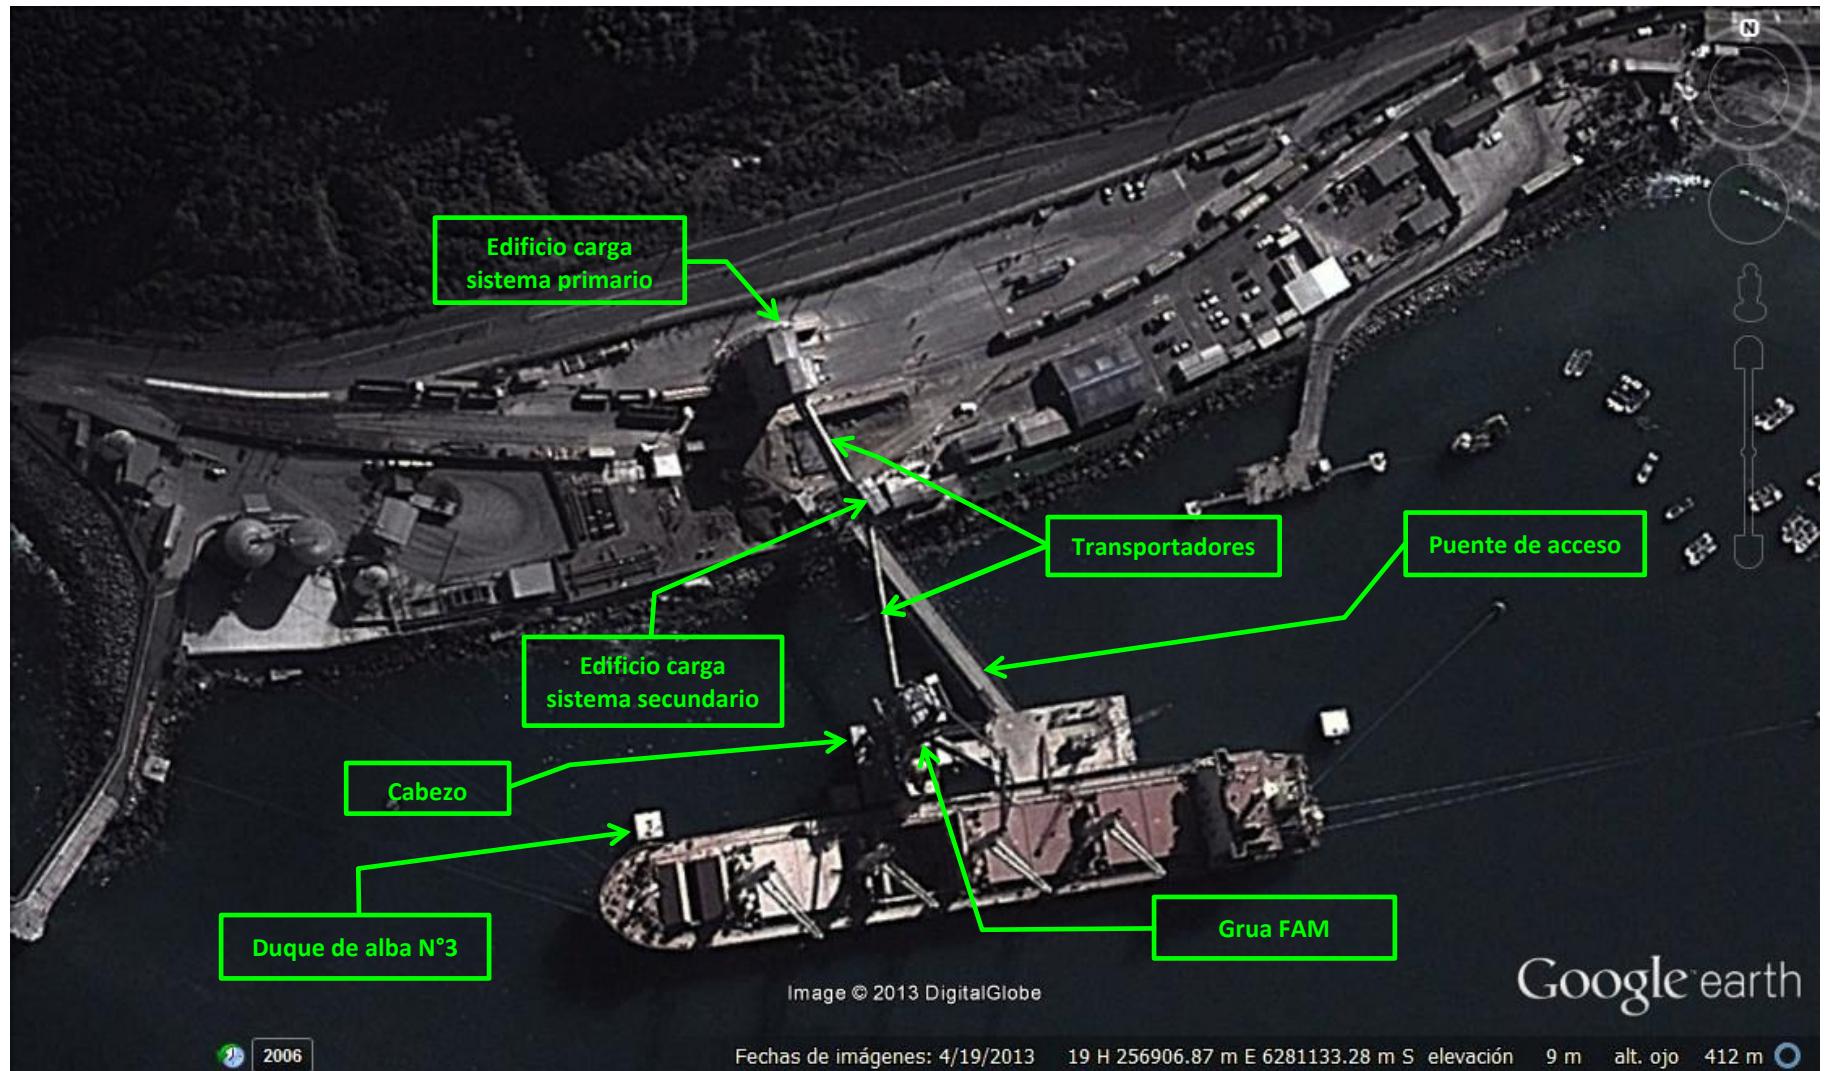
Al interior de la instalación, se identifica un proyecto con Resolución de Calificación Ambiental (RCA N°168/2001) correspondiente a la “Ampliación Operación Terminal Norte Puerto San Antonio”, el cual contempla realizar obras marítimas y terrestres. Las obras marítimas consideran:

- Un nuevo cabezo para la instalación de una nueva grúa descargadora de naves.
- Un nuevo duque de alba.
- Montaje de una galería de correa transportadora y otras obras menores requeridas para la ampliación.

En tanto, las obras terrestres incluyen estructuras y equipos que irán emplazados en tierra, entre las cuales se pueden mencionar obras de manejo de material asociadas al reemplazo del actual sistema de descarga y despacho de graneles sólidos limpios del terminal; esto incluye:

- Dos nuevas cintas transportadoras de transferencia.
- Un nuevo edificio de tolvas de carguío.
- Sistemas de pesaje de camiones.
- Mejoramiento de oficinas y talleres.
- Mejoramiento de la actual capacidad de los servicios propios del Puerto.

Figura 3. Layout del proyecto.

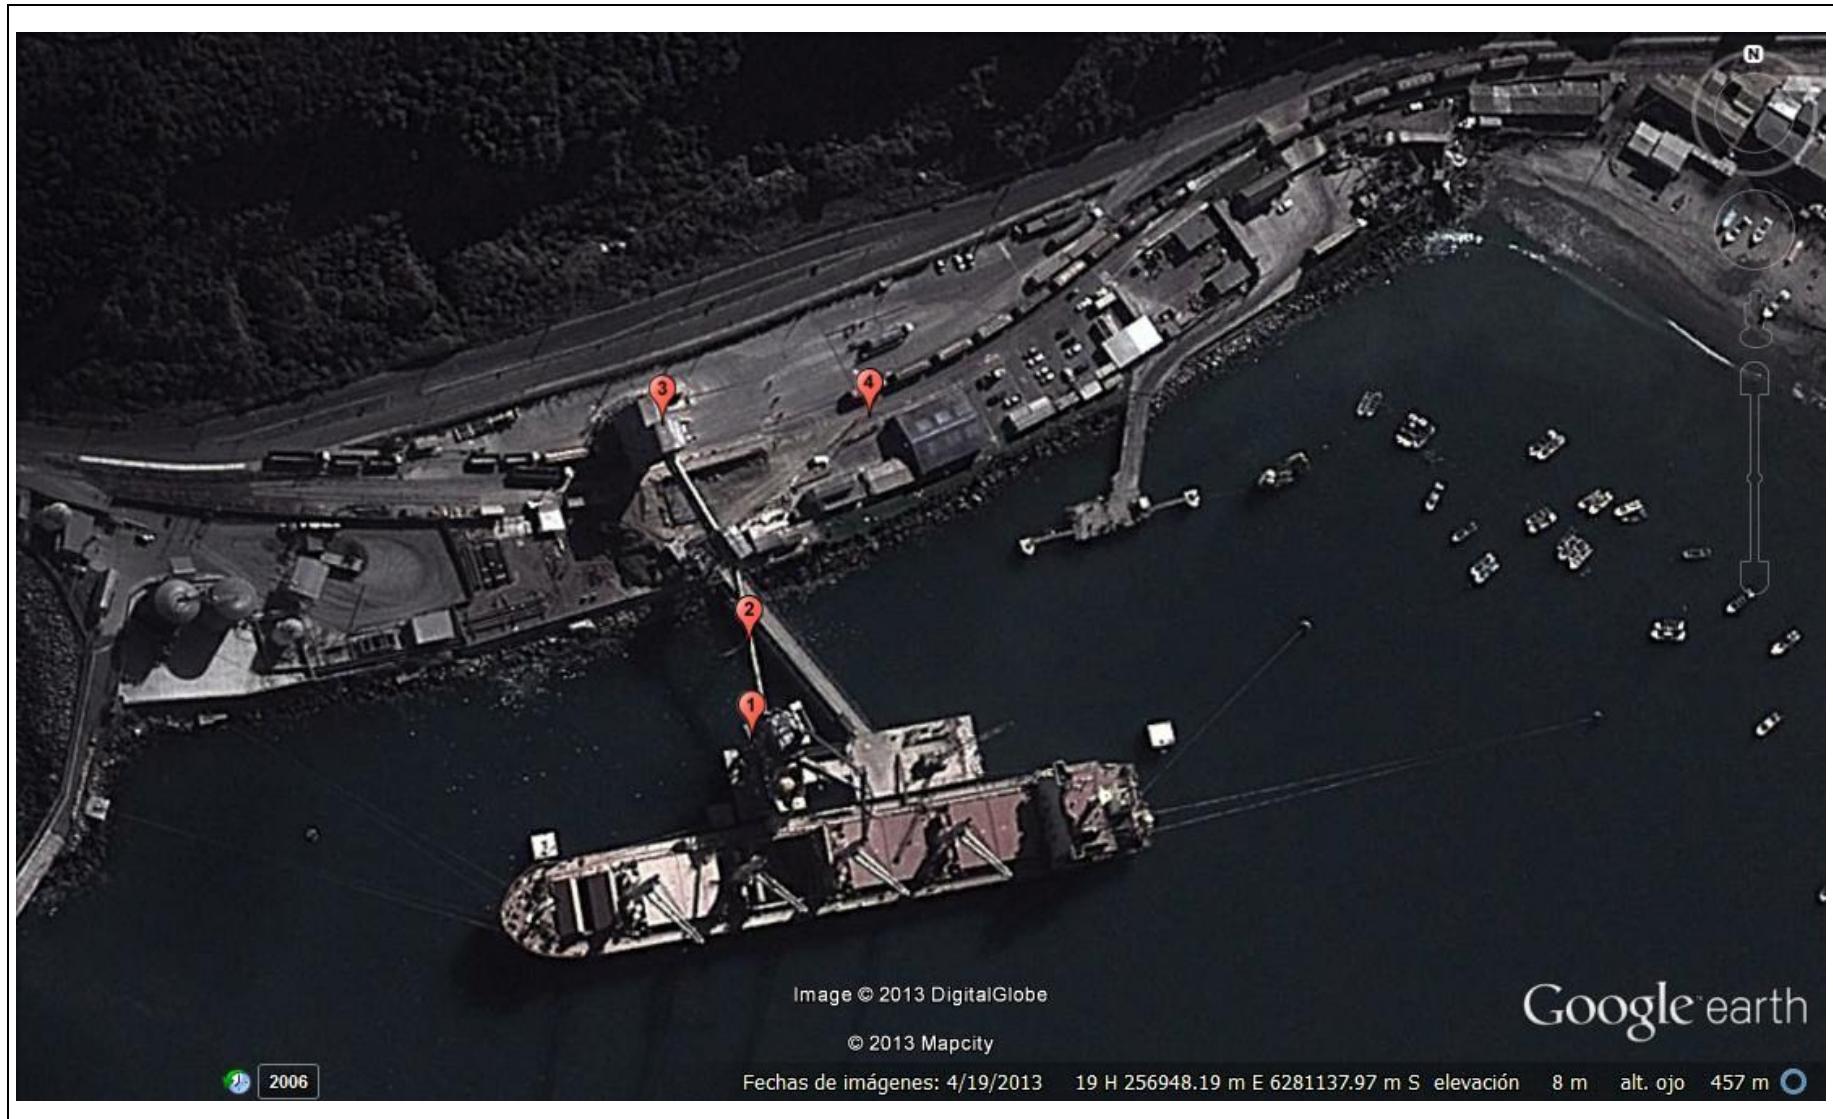
4.3.3. Esquema de Recorrido.

Nº de Estación	Coordenadas UTM WGS84		Nombre del sector	Descripción Estación
	Norte	Este		
1	6.281.088	256.900	Dolphin del puerto.	Grúa FAM.
2	6.281.115	256.899	Sistema primario grúa FAM.	Correa transportadora línea CV01.
3	6.281.177	256.874	Sistema primario grúa FAM.	Torre de transferencia línea CV02.
4	6.281.180	256.933	Explanada del puerto.	Sector de tránsito de camiones.

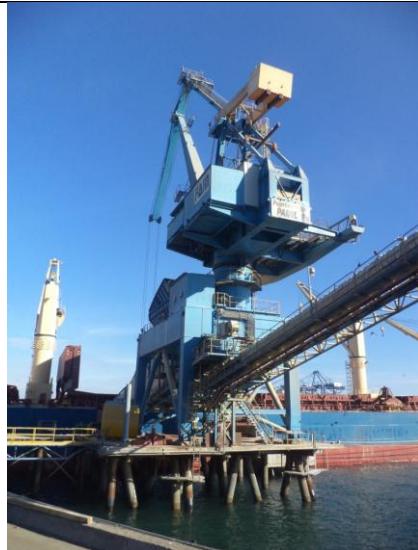
Hecho(s) constatado(s) durante la fiscalización:	
<ul style="list-style-type: none">a. Al momento de la inspección, se encuentra operativa la línea principal correspondiente a la grúa FAM y líneas CV01 y CV02 (torre de transferencia).b. Durante la visita inspectiva, la grúa FAM se encontraba descargando el producto sorgo (gramínea cuyas semillas se utilizan para hacer harina y como forraje) desde el buque M/N North Auckland, observándose la acumulación de sorgo en el sector del dolphin del puerto, donde se ubica la grúa FAM y línea CV01. Dado lo anterior, durante la visita, el representante de la empresa dispuso de una cuadrilla de dos personas en el lugar para realizar limpieza manual. Al respecto, cabe observar que por hechos similares, el proyecto fue objeto de un proceso sancionatorio en el año 2011 (Anexo 2)c. Se observa la existencia de colectores de polvo en líneas CV01 y CV02. Personal de la empresa informó la existencia de 11 equipos de colectores de polvo en ambas líneas.d. En línea CV01 y CV02 se observa la presencia del producto gluten (se obtiene a partir de harina de trigo y es utilizado como aditivo para dar viscosidad, espesor o volumen a distintos productos alimenticios) en toda la estructura (piso, baranda, equipos). Durante la inspección se informó por parte de personal de la empresa que el gluten fue descargado durante el 23 y 24 de agosto de 2013 (3 y 2 días antes de la inspección).

Fotografía 1.	Fecha : 26 de agosto de 2013	
Coordenadas WGS84	Norte: 6.281.088	Este: 256.900
Descripción Medio de Prueba: Grúa FAM.

Nº Hecho Constatado	Materia Objeto de Fiscalización	Exigencia Asociada	Descripción de la No Conformidad
1	Manejo de emisiones atmosféricas	<p>RCA N°168/2001</p> <p>Que, según los antecedentes señalados en la Declaración de Impacto Ambiental respectiva, y su Addendum, el proyecto de ampliación implicará realizar obras marítimas y terrestres (...). las obras terrestres incluyen básicamente obras de manejo de material asociadas al reemplazo del actual sistema de descarga y despacho de graneles sólidos limpios del terminal; esto incluye dos nuevas cintas transportadoras de transferencias, un nuevo edificio de tolvas de carguío, sistemas de pesaje de camiones, mejoramiento de oficinas y talleres, y el mejoramiento de la actual capacidad de los servicios propios del Puerto (...)</p> <p>Informe Técnico, punto 3 a.1)</p> <p>Para la etapa de operación, el proyecto tiene considerado la instalación de un sistema de extracción para la captación local del polvo. En el Anexo Nº 1 del Addendum Nº 1 se indica el funcionamiento de los 11 colectores de polvo y sus respectivas ubicaciones. En cuanto al material captado este quedaría en filtros y luego se dispondría en el vertedero municipal de Cartagena, ya que se trata de desechos asimilables a domiciliarios, en general granos.</p>	<p>En el sector de emplazamiento de la grúa FAM, se constató la descarga y acumulación de sorgo, sin medidas de control sus emisiones, en piso del dolphin, como resultado de descargo desde el buque M/N North Auckland, al momento de la inspección.</p> <p>Además, en la correa transportadora (línea CV01) y torre de transferencia (CV02), se constató la presencia de gluten en piso, baranda y equipos.</p> <p>Cabe observar que la descarga en piso del producto (gluten) corresponde a una materia no contemplada en la Resolución de Calificación Ambiental y sus modificaciones, En tal sentido, la materia tampoco se encuentra incluida dentro de las consultas de pertinencias de ingreso al Sistema de Evaluación de Impacto Ambiental resueltas que cuenta el Titular y que se consignan en este informe.</p>

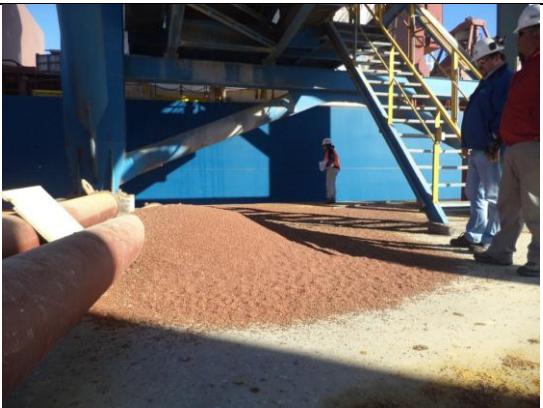
Fotografía 2.	Fecha : 26 de agosto de 2013.	Fotografía 3.
Coordenadas WGS84	Norte: 6.281.088	Este: 256.900
Descripción Medio de Prueba: Acumulación de sorgo en explanada del sector del dolphin de la Grúa FAM.		Descripción Medio de Prueba: Acumulación de sorgo en el sector del dolphin de la Grúa FAM.

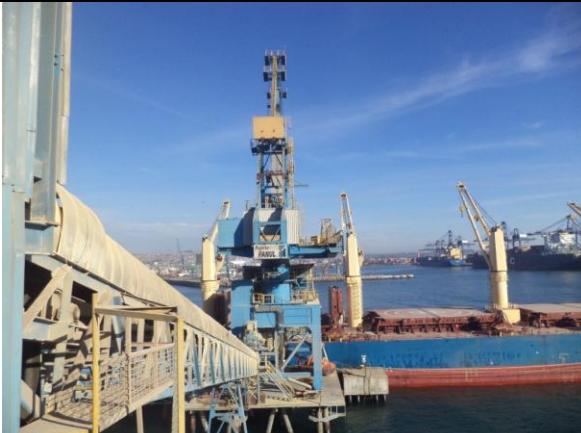
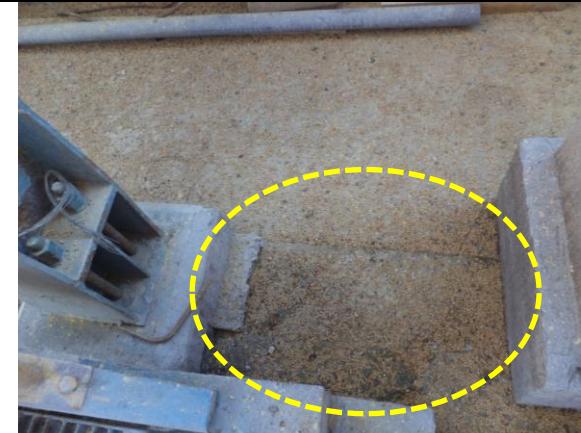
Fotografía 4. Fecha : 26 de agosto de 2013. Coordenadas WGS84 Norte: 6.281.115 Este: 256.899			Fotografía 5. Fecha : 26 de agosto de 2013. Coordenadas WGS84 Norte: 6.281.115 Este: 256.899		
Descripción Medio de Prueba: Correa transportadora línea CV01.			Descripción Medio de Prueba: Acumulación de gluten descargado entre 3 y 2 días antes de la inspección en pisolínea CV01.

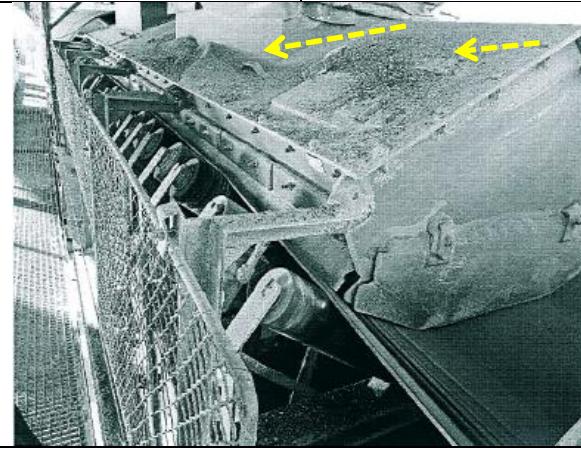
Fotografía 6. Fecha : 26 de agosto de 2013 Coordenadas WGS84 Norte: 6.281.115			Este: 256.899		
Descripción Medio de Prueba: Vista de la correa transportadora CV01, respecto a la cual se aprecia acumulación de gluten descargado entre 3 y 2 días antes de la inspección.

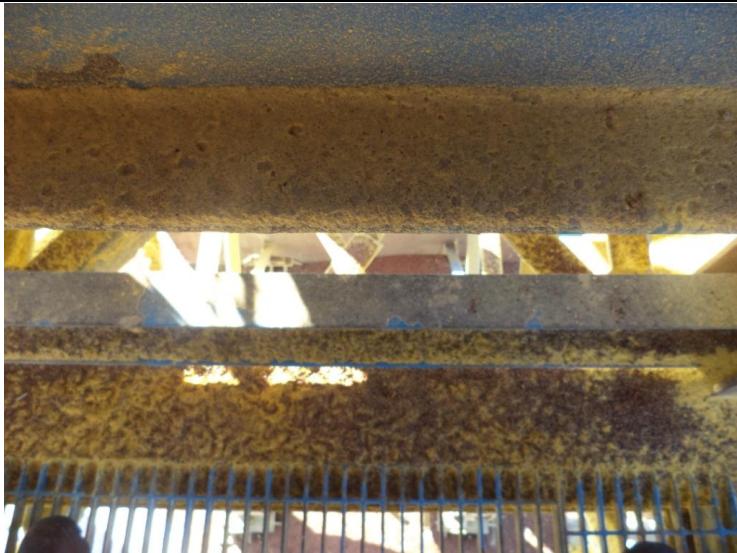
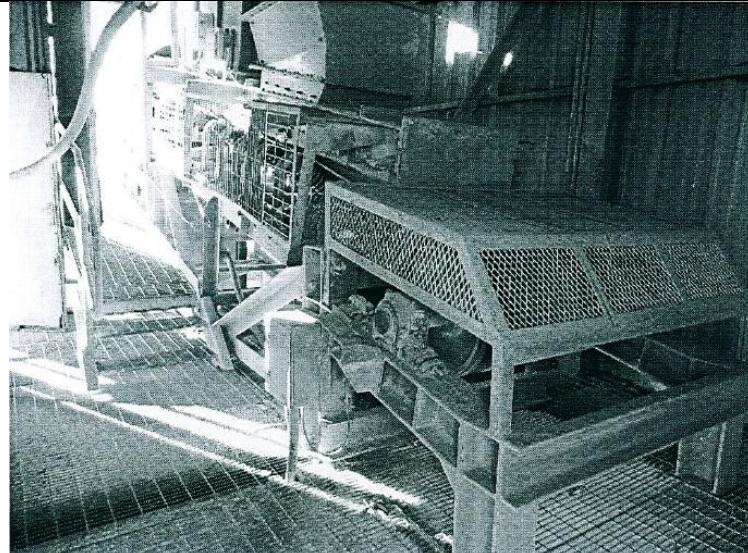
Fotografía 7.	Fecha : 26 de agosto de 2013.		Fotografía 8.	Fecha : 26 de agosto de 2013.	
Coordenadas WGS84	Norte: 6.281.177	Este: 256.874	Coordenadas WGS84	Norte: 6.281.177	Este: 256.874
Descripción Medio de Prueba: Residuos de gluten descargado entre 3 y 2 días antes de la inspección en piso de correa transportadora línea CV02.			Descripción Medio de Prueba: Vista de equipo extractor de polvo en línea CV02.

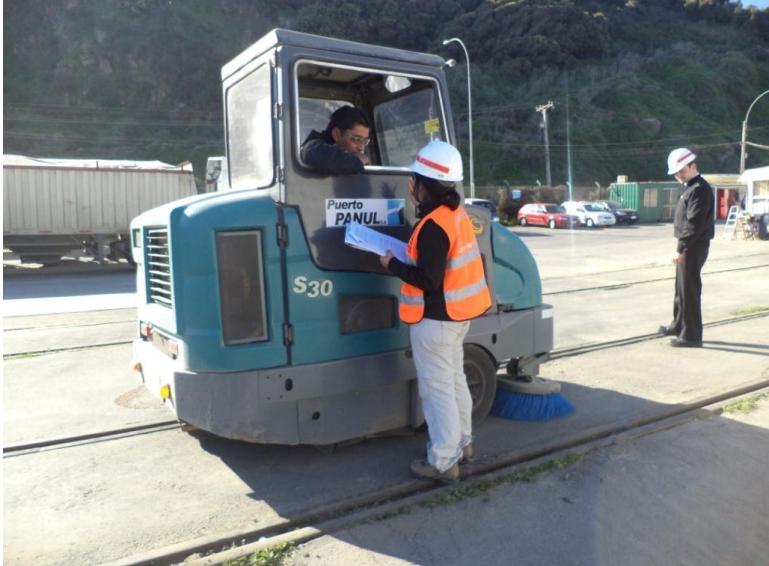
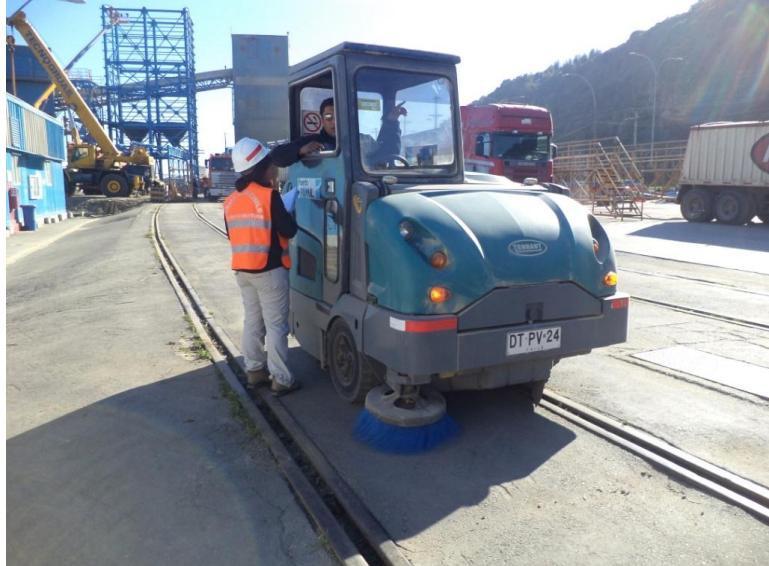
Fotografía 9.	Fecha : 26 de agosto de 2013.	Fotografía 10.	Fecha : 26 de agosto de 2013.		
Coordenadas WGS84	Norte: 6.281.180	Este: 256.933	Coordenadas WGS84	Norte: 6.281.180	Este: 256.933

Número de Hecho Constatado: 2	Estación: 2				
Exigencia:					
Resolución Exenta N°221/2002, Resuelvo 2.2					
(...) Mantener el Terminal Norte en buen estado de limpieza, utilizando aspiradora/barredora industrial móvil.					
Hecho(s) constatado(s) durante la fiscalización:					
<p>a. Se observa el funcionamiento de una barredora de tipo industrial, cuyo objeto es mantener la limpieza del sector del puerto y sector cabeza del muelle.</p> <p>b. Se observa que la barredora industrial no es capaz de acceder al sector dolphin del puerto en donde se encuentra la grúa FAM.</p> <p>c. No se observan cuadrillas de personas que mantengan la limpieza de los sectores donde no es capaz de llegar el barredor de tipo industrial.</p>					
Registros

Descripción Medio de Prueba: Barredora industrial en sector puerto.		Descripción Medio de Prueba: Barredora industrial en sector puerto.

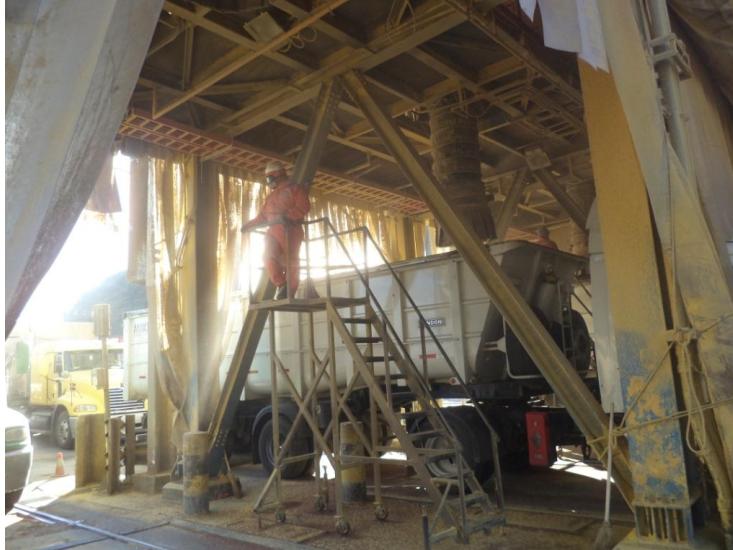
**Fotografía 1.**

- a) Se observa manga retráctil en estación de carga de camiones.

Vista de manga retráctil al interior de sector de carga de camiones.
