## INFORME DE FISCALIZACIÓN AMBIENTAL

### INSPECCIÓN AMBIENTAL

**CES PASO VATTUONE (RNA N°120094)**

**DFZ-2013-1336-XII-RCA-IA**

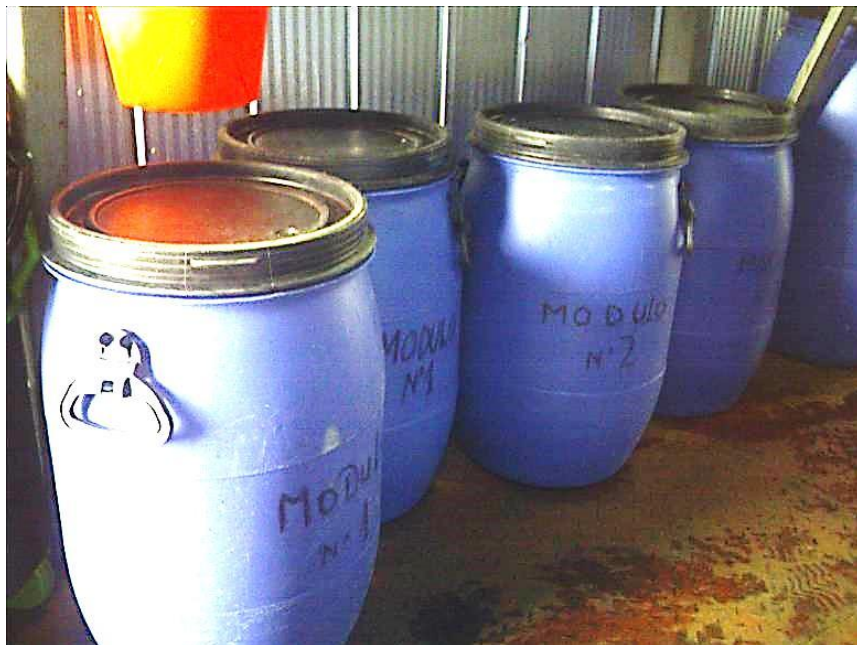
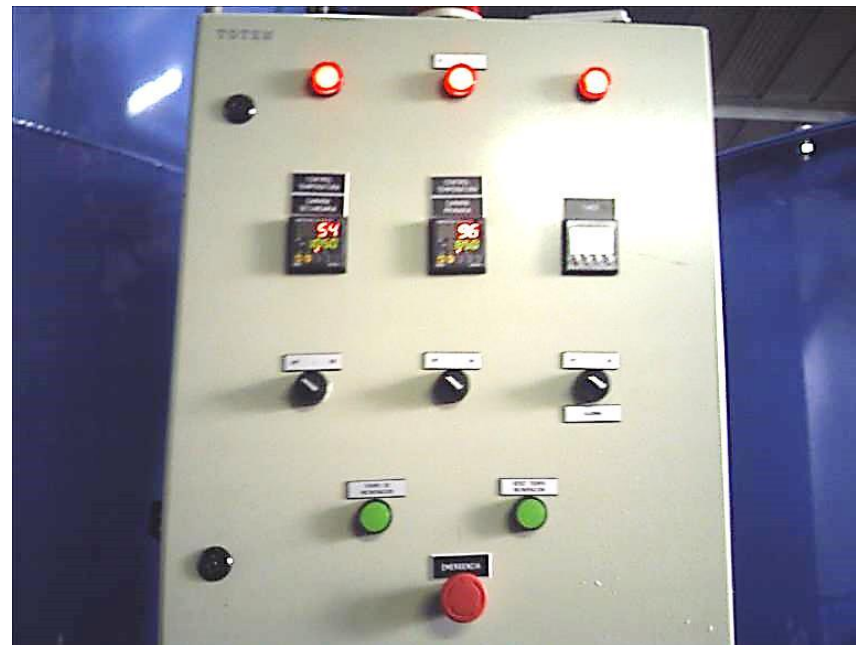
**Fotografía .**

| <p><b>Hecho(s) constatado(s) durante la fiscalización:</b></p> <p>a. Durante la inspección ambiental realizada el día 16 de octubre de 2013, se constató lo siguiente:</p> <ul style="list-style-type: none"> <li>- Los contenedores utilizados para el almacenamiento de la mortalidad se encontraban identificados, pero sin contenido, y corresponden a tambores plásticos herméticos y con tapa (Ver Fotografía 3).</li> <li>- El centro cuenta con un incinerador para el manejo de la mortalidad diaria generada (Ver Fotografía 4).</li> </ul> <p>b. El Titular, mediante carta DT N°89 recepcionada con fecha 24/10/13 y remitida en respuesta a lo solicitado en Lista de Documentos entregada durante el desarrollo de la inspección, envía copia digital de los siguientes documentos:</p> <ul style="list-style-type: none"> <li>- Planilla de registro diario de mortalidad generada en el centro por balsa jaula, correspondiente al período comprendido entre el 02/07/13 y el 17/10/13, indicando número de peces muertos extraídos y biomasa (Kilogramos) asociada a los mismos.</li> <li>- Registros diarios de operación del incinerador, correspondientes al período comprendido entre el 29/06/13 y el 17/10/13.</li> </ul> <p>c. Como resultado del análisis de la información antes descrita, se observa que existen registros que acreditan que en el período de análisis se efectuó diariamente la extracción y posterior incineración de la mortalidad generada desde cada una de las balsas jaulas del centro.</p> | |

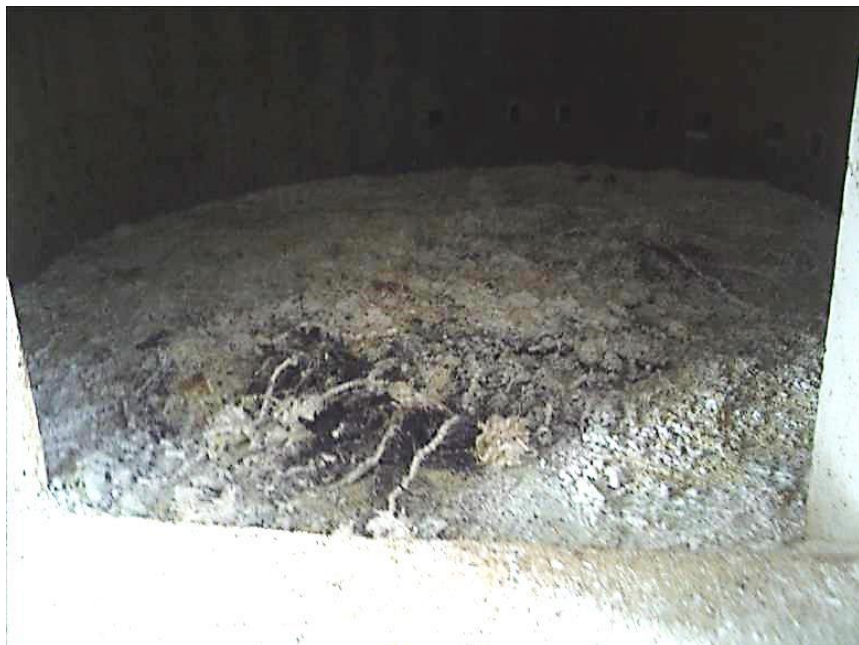
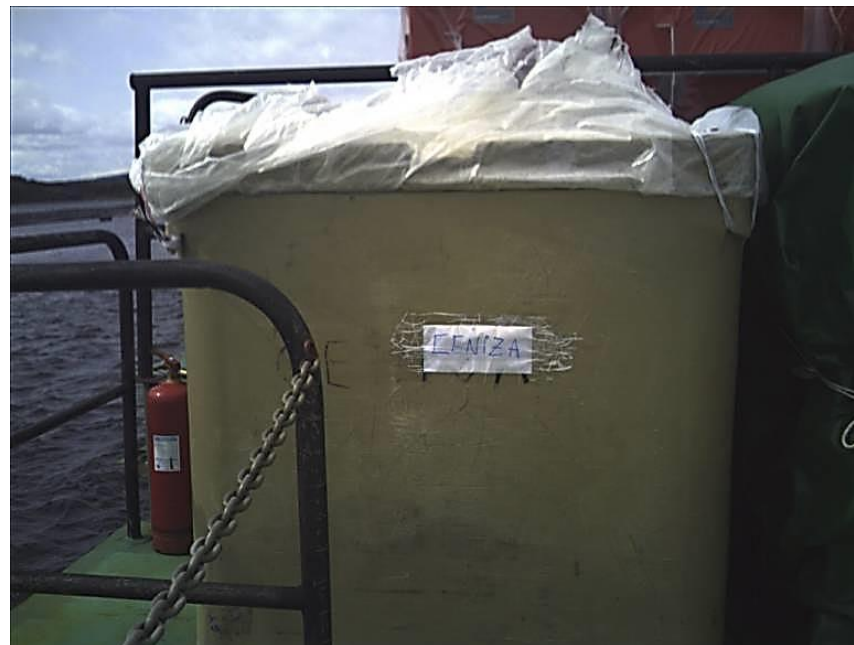
**Fotografía .**

| <p><b>Hecho(s) constatado(s) durante la fiscalización:</b></p> <ol style="list-style-type: none"> <li>Durante la inspección ambiental realizada el día 16 de octubre de 2013, se constató que en el pontón del centro existía un (1) bin hermético con tapa y doble bolsa, el cual era utilizado para el almacenamiento de la ceniza obtenida del incinerador (Ver Fotografías 5, 6 y 7).</li> <li>De acuerdo a lo indicado durante la inspección ambiental por el Sr. Francisco Fernández Gómez, Jefe de Centro, dadas las bajas cantidades de cenizas generadas, sólo sería necesario efectuar un (1) despacho de las mismas a vertedero al finalizar el ciclo productivo.</li> <li>El Titular, mediante carta DT N°89 recepcionada con fecha 24/10/13 y remitida en respuesta a lo solicitado en Lista de Documentos entregada durante el desarrollo de la inspección, señala que debido a la baja mortalidad que presenta el centro, aún no existe despacho de cenizas a vertedero autorizado, adjuntándose además copia digital de registros diarios de operación del incinerador, correspondientes al período comprendido entre el 29/06/13 y el 17/10/13.</li> <li>Como resultado del examen de la información antes descrita, se corrobora que entre el 29/06/13 y el 17/10/13 se generaron bajas cantidades de cenizas, las cuales correspondieron a un promedio diario de 2,43 Kilogramos.</li> <li>Mediante consulta de pertinencia presentada con fecha 24/10/13 (fecha posterior a la inspección ambiental efectuada por la SMA), el titular planteó modificaciones en el manejo de las cenizas del proceso de incineración de mortalidad, considerando su enfriamiento, retiro del incinerador y disposición transitoria en recipiente cerrado, para efectuar su posterior retiro (con frecuencia variable de acuerdo a la cantidad de residuo acopiado) mediante barcaza o bote a tierra y mediante camión autorizado para su disposición final en el vertedero autorizado más próximo, lo cual fue resuelto mediante Res. Ex. (SEA) N°443 de fecha 12/12/13, indicándose que la modificación propuesta no constituía un cambio de consideración que amerite ingreso al SEIA (Ver Anexo 5).</li> </ol> | |

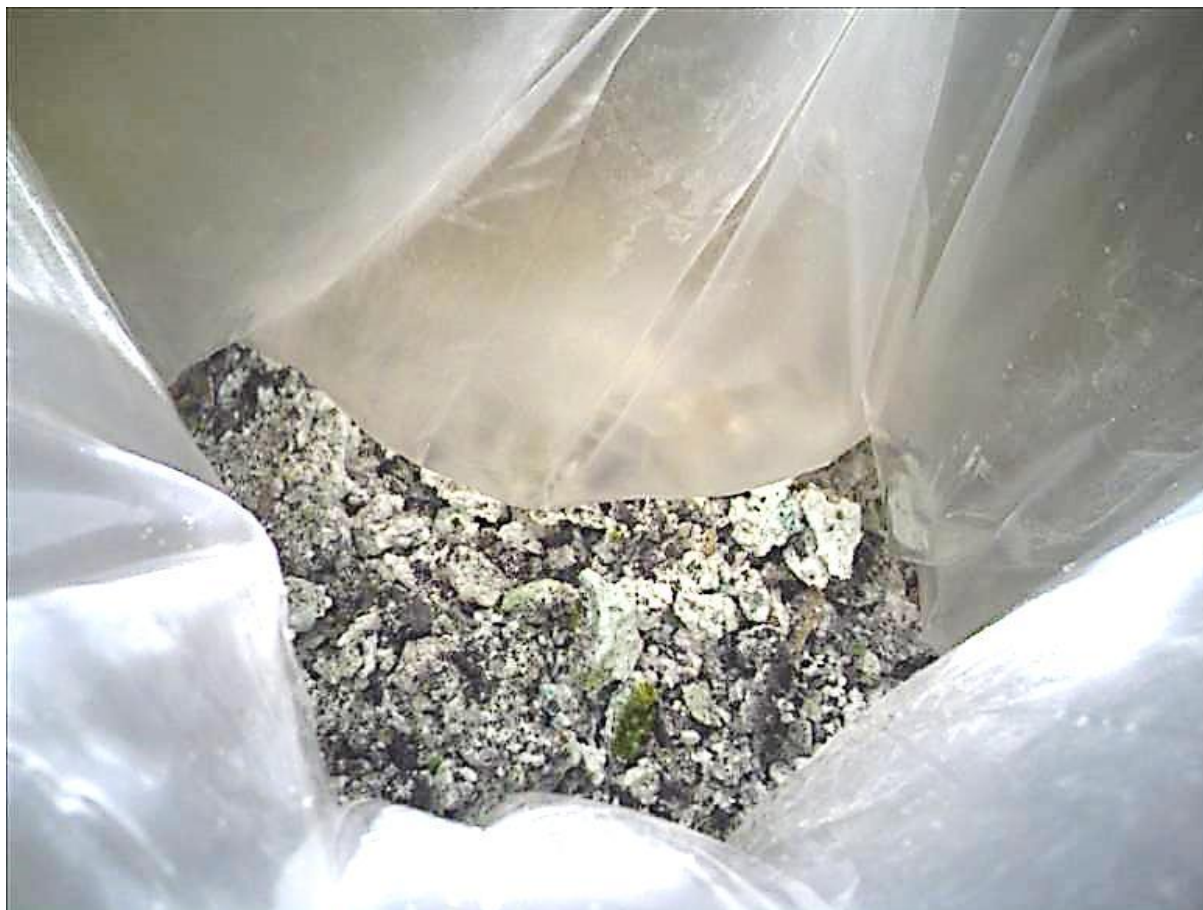
**Fotografía .**

**Descripción Medio de Prueba:** Vista exterior del contenedor utilizado para el almacenamiento de las cenizas generadas en el proceso de incineración de mortalidad.

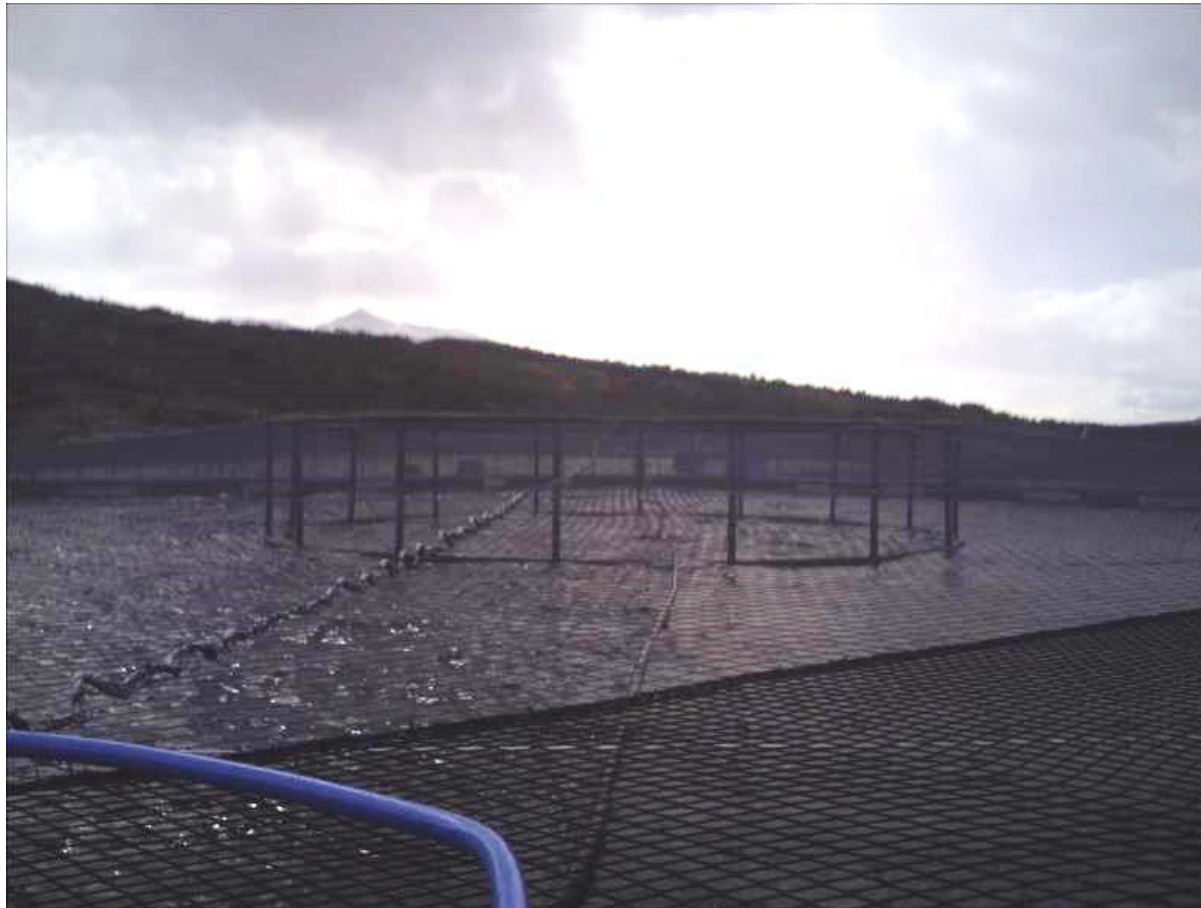
**Fotografía .**

| <p><b>Hecho(s) constatado(s) durante la fiscalización:</b><br/>a. Durante la inspección ambiental realizada el día 16 de octubre de 2013, se observó que cada una de las balsas jaulas de los 2 módulos de cultivo, cuenta con su red pajarera (Ver Fotografía 8).</p> | |

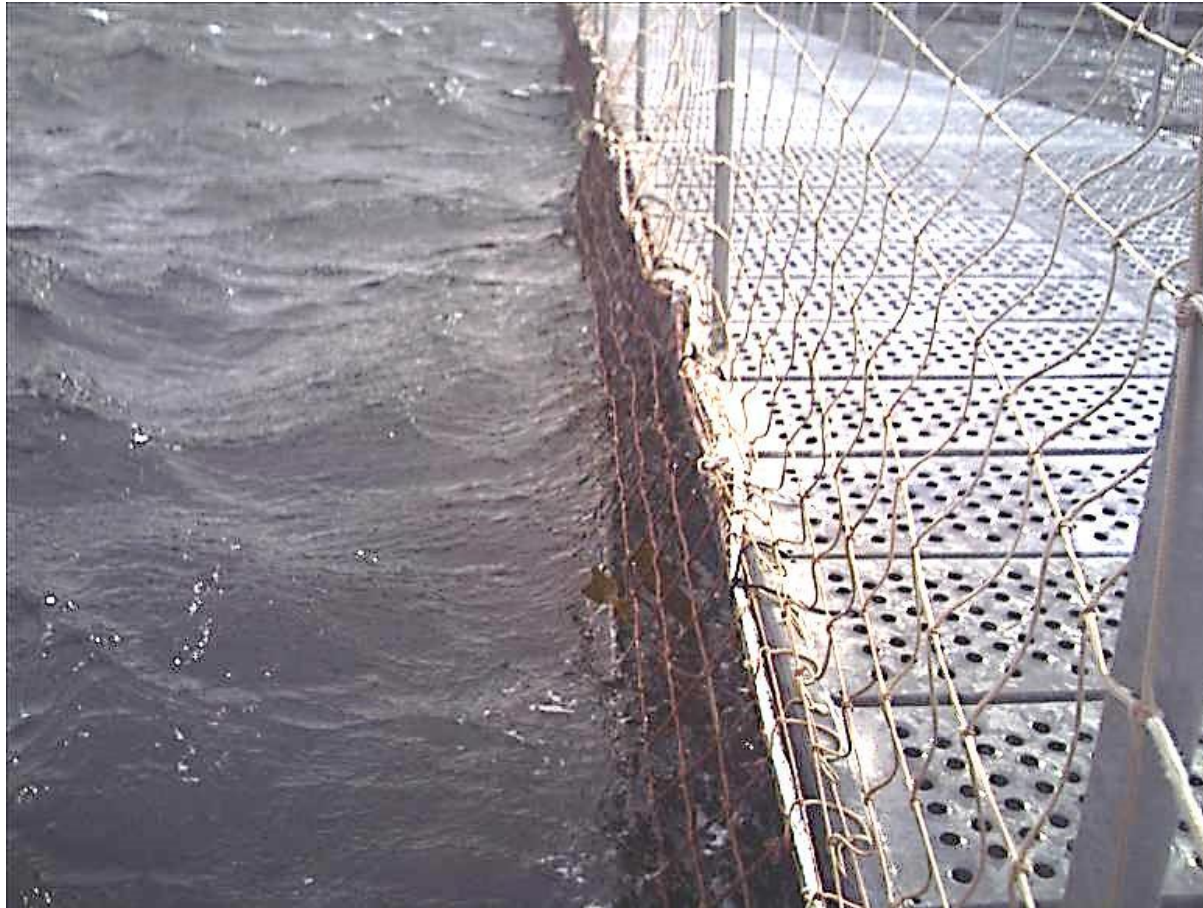
**Fotografía .**

| <p><b>Hecho(s) constatado(s) durante la fiscalización:</b><br/>a. Durante la inspección ambiental realizada el día 16 de octubre de 2013, se observó lo siguiente:</p> <ul style="list-style-type: none"><li>- En todo el perímetro de cada uno de los módulos de cultivo se encontraban instaladas redes loberas o de protección ante depredadores (Ver Fotografía 9).</li><li>- Según medición efectuada in situ con huincha (medida en diagonal), la abertura de las mallas loberas corresponde a 30 centímetros (longitud muy cercana a abertura nominal de 10").</li></ul> | |

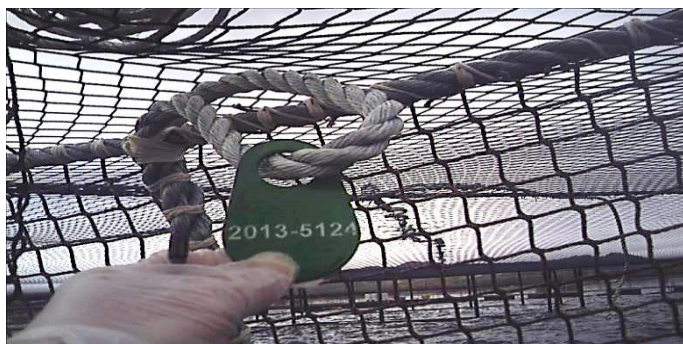
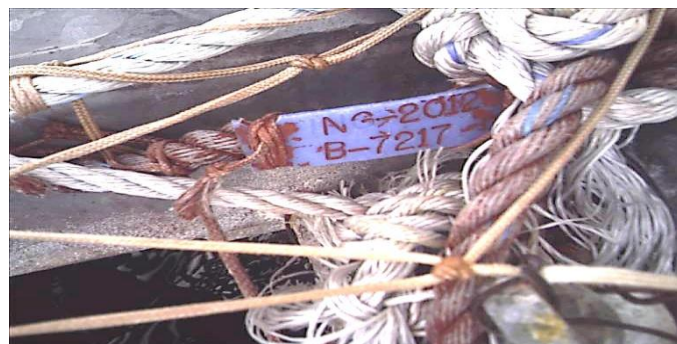
| <b>Descripción Medio de Prueba:</b> Código de red pecera obtenido desde balsa-jaula correspondiente al Módulo de Cultivo 2. | | | <b>Descripción Medio de Prueba:</b> Código de red lobera obtenido desde Módulo de Cultivo 2. | | |

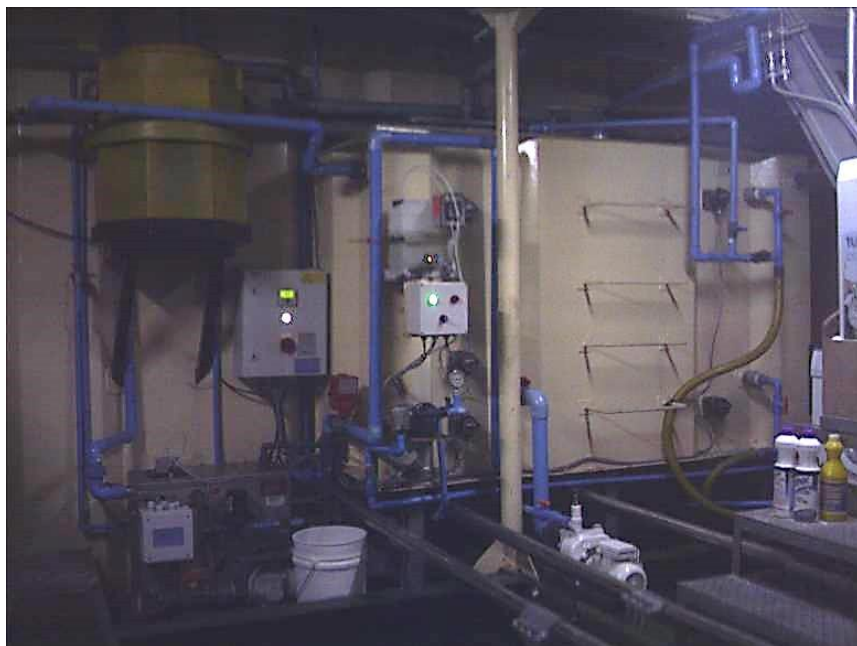
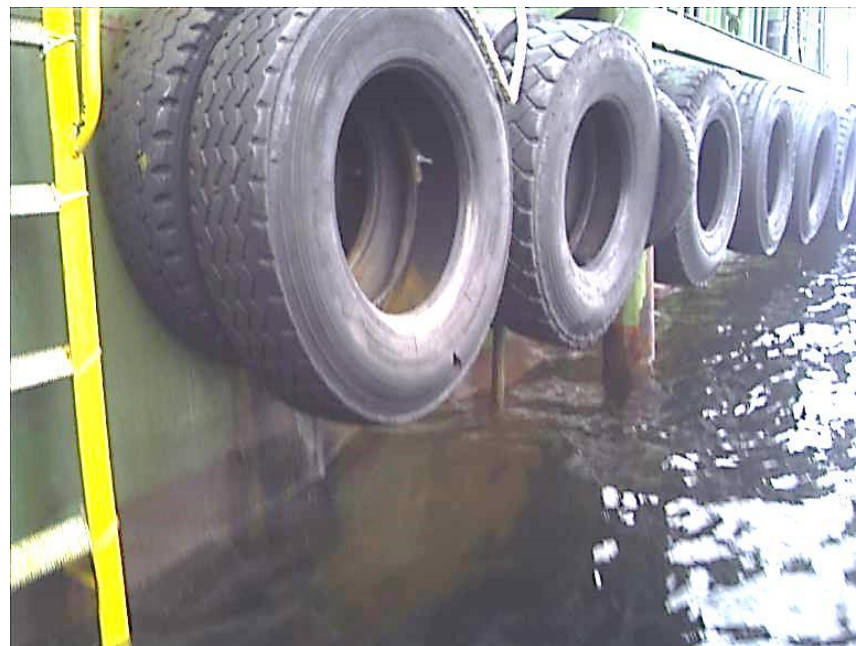
**Fotografía .**

| <p><b>Hecho(s) constatado(s) durante la fiscalización:</b></p> <p>a. Durante la inspección ambiental realizada el día 16 de octubre de 2013, se constató lo siguiente:</p> <ul style="list-style-type: none"> <li>- El centro cuenta con sólo un pontón.</li> <li>- El pontón del centro cuenta con una planta de tratamiento de aguas servidas de tipo naval, marca Hamman (Ver Fotografía 14), cuyo efluente es descargado al mar.</li> <li>- No se advierte la presencia de sólidos flotantes visibles ni decoloración de las aguas circundantes al punto de evacuación del efluente de la planta de tratamiento de aguas servidas (Ver Fotografía 15).</li> </ul> <p>b. El Titular, mediante carta DT N°89 recepcionada con fecha 24/10/13 y remitida en respuesta a lo solicitado en Lista de Documentos entregada durante el desarrollo de la inspección, envía copia digital de los siguientes documentos:</p> <ul style="list-style-type: none"> <li>- Informes de Ensayo N°151291-01 y 151291-02, emitidos por el laboratorio Hidrolab y correspondientes al muestreo efectuado en el efluente de la planta de tratamiento de aguas servidas del centro con fecha 30/01/13.</li> <li>- Informes de Ensayo N°167507-01 y 167507-02, emitidos por el laboratorio Hidrolab y correspondientes al muestreo efectuado en el efluente de la planta de tratamiento de aguas servidas del centro con fecha 18/06/13.</li> </ul> <p>c. Como resultado del examen de la información remitida, se observa lo siguiente:</p> <ul style="list-style-type: none"> <li>- El titular ha realizado muestreos semestrales para controlar el efluente de la planta de tratamiento de aguas servidas del centro.</li> <li>- Los monitoreos efectuados por el titular durante el año 2013 para efectuar el control del efluente de la planta de tratamiento de aguas servidas del centro, no consideraron el análisis del parámetro Sólidos Sedimentables.</li> <li>- Durante el primer y segundo semestre de 2013 existió la superación de los valores establecidos por la Res. DGTM y MM. Ord. N°12600/931 del 13/12/2007, respecto de los parámetros Coliformes Fecales, DBO<sub>5</sub>, DQO y Sólidos Suspendidos Totales (Ver Tabla 2).</li> </ul> | |

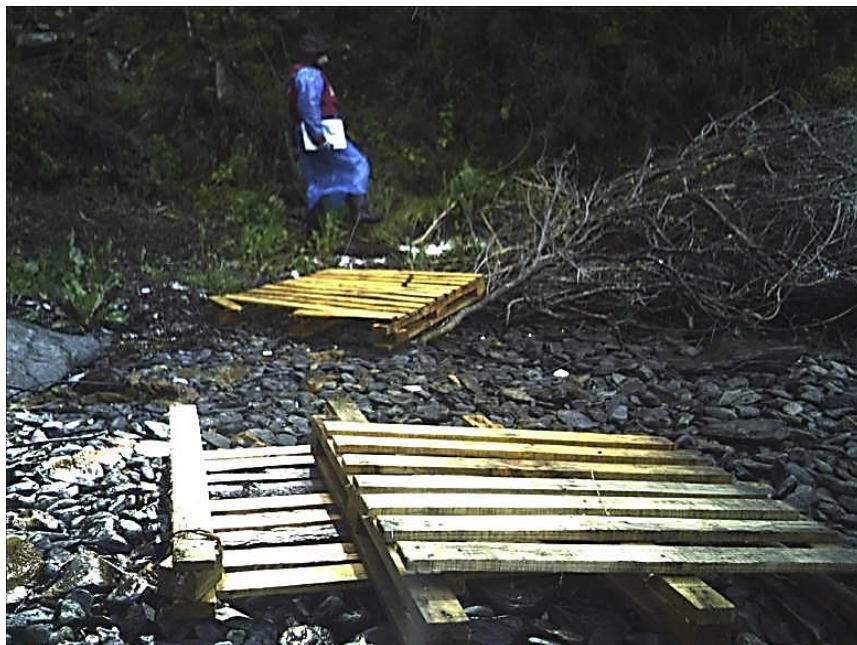
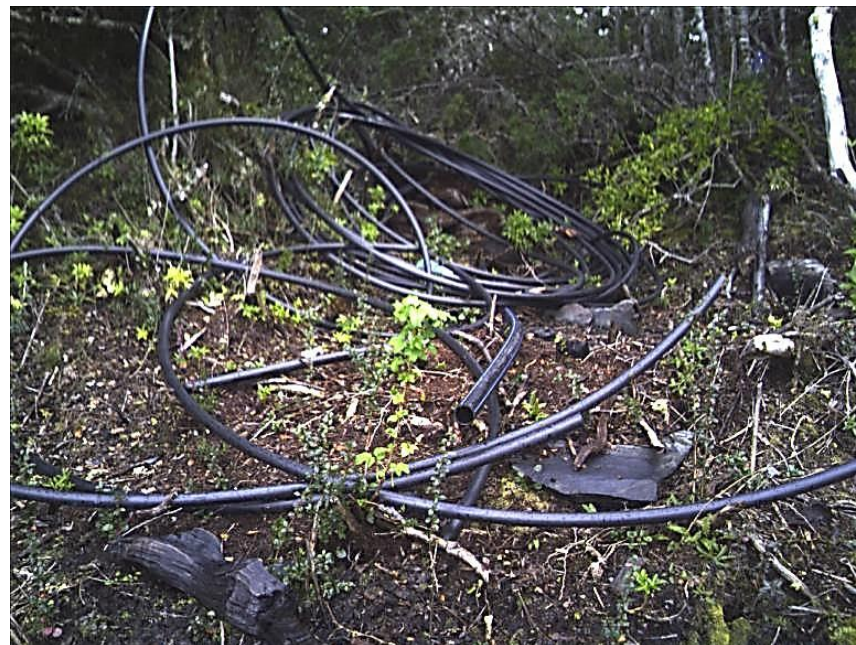
**Fotografía .**

| <b>Hecho(s) constatado(s) durante la fiscalización:</b><br>a. Durante la inspección ambiental realizada el día 16 de octubre de 2013, se constató lo siguiente: <ul style="list-style-type: none"><li>- No se advirtió la presencia de instalaciones en tierra, a excepción de antenas de telecomunicaciones.</li><li>- En un sector del borde costero aledaño al centro (Península Antonio Varas) se observó la presencia de residuos propios del centro, tales como pallets y trozos de ductos similares a los utilizados para la alimentación de peces (planzas). (Ver Fotografías 16, 17 y 18).</li></ul> | |

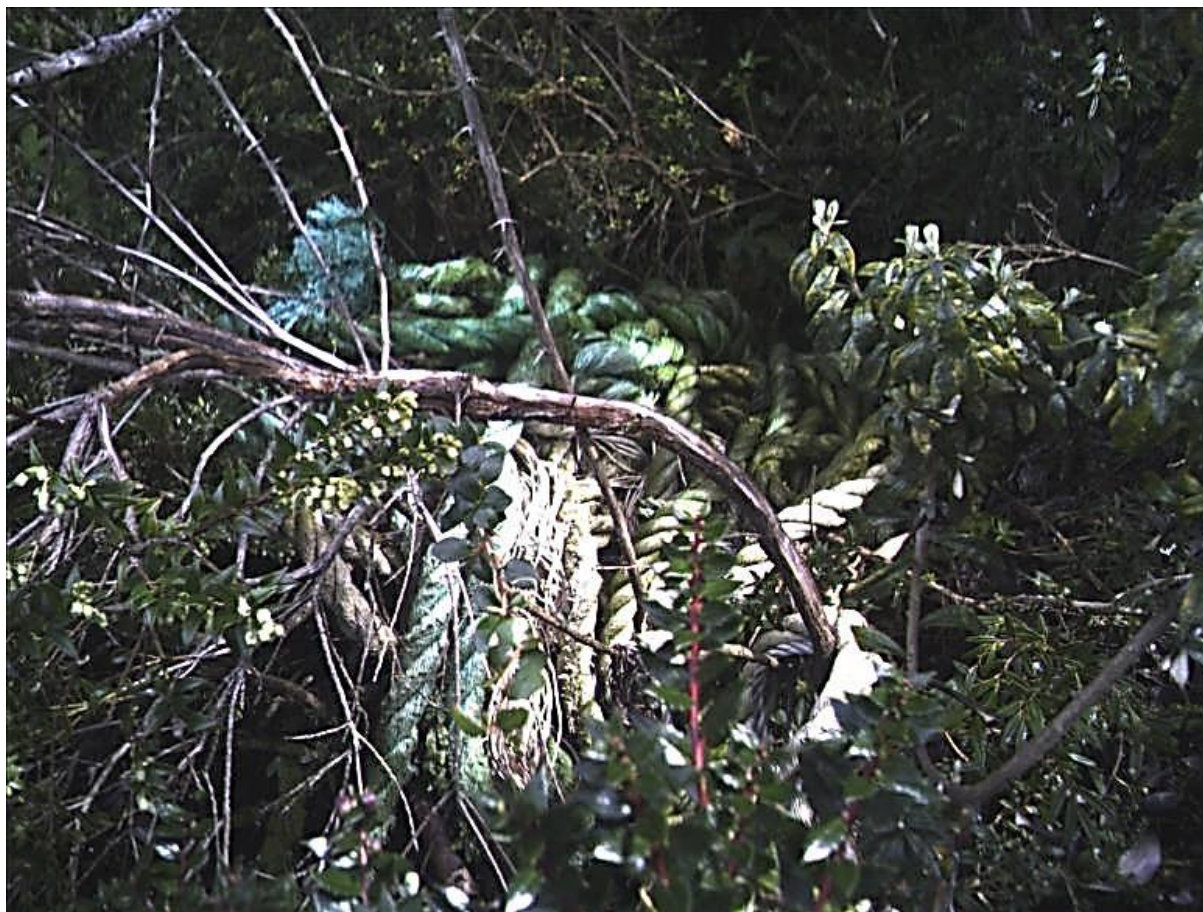
**Fotografía .**

**Descripción Medio de Prueba:** Tubería plástica (planza), similar a la utilizada para la alimentación de peces, acopiada en borde costero adyacente al centro de cultivo (Península Antonio Varas).

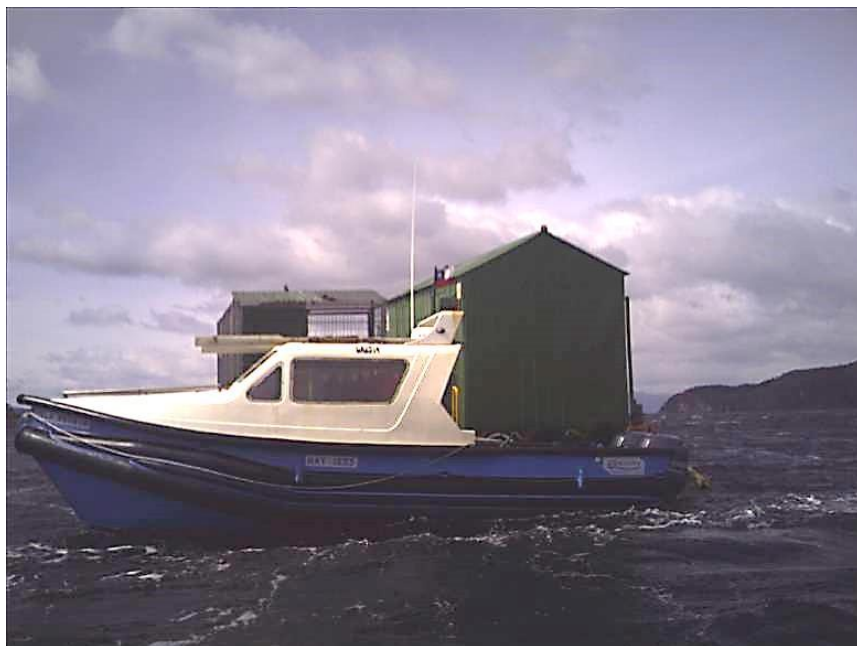
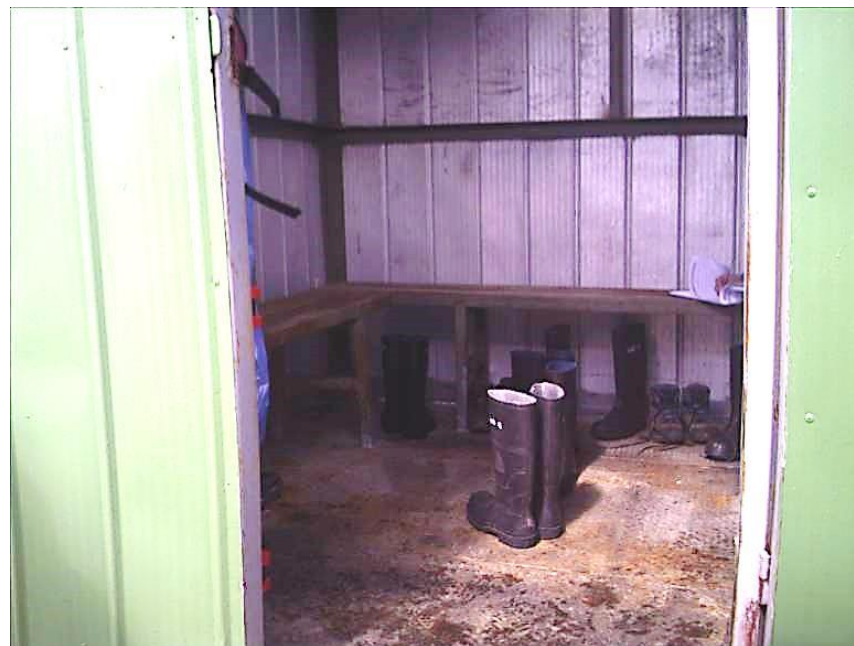
Cabe señalar sin embargo que con fecha 21/10/13 (fecha posterior a la inspección ambiental realizada por la SMA), el titular presenta ante la Dirección Regional del Servicio de Evaluación Ambiental de Magallanes una consulta de pertinencia, respecto de la incorporación de una plataforma para desinfección de materiales y personas en el interior de la concesión (sin considerarse en ésta el almacenamiento de residuos peligrosos), la cual fue respondida por dicho organismo mediante Resolución Exenta N°385 de fecha 20/11/13, indicándose que la modificación propuesta no constituía un cambio de consideración que amerite ingreso al SEIA (Ver Anexo 8).
