INFORME DE FISCALIZACIÓN AMBIENTAL

INSPECCIÓN AMBIENTAL

LOMAS BAYAS

DFZ-2013-1339-II-RCA-IA

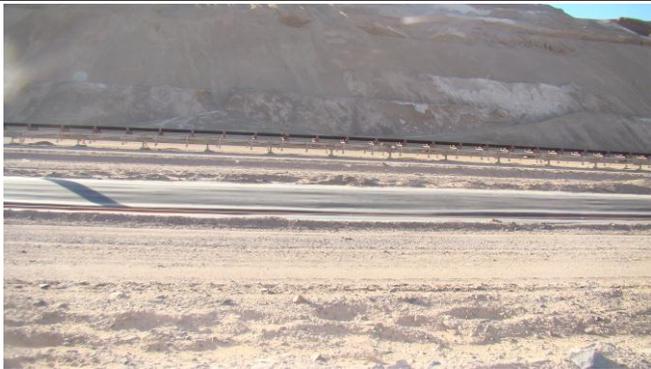
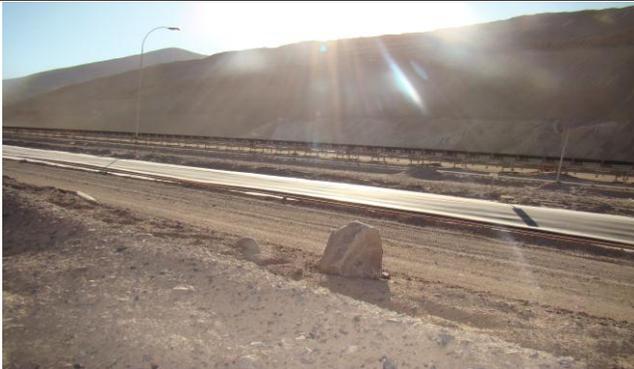
| Registros | | | | | |
|--|---|---|--|---|---|
| Fotografía 1. | Fecha : 06 Noviembre 2013 | | Fotografía 2. | Fecha : 06 Noviembre 2013 | |

| <p>Hecho(s) constatado(s) durante la fiscalización:</p> <p>a. Se constató la finalización de las áreas ampliadas de la cancha de lixiviación (HEAP) con bermas de contención con doble carpeta de HDPE.</p> | |

| Registros | | | | | |
|--|---|---|--|---|---|
| Descripción Medio de Prueba: Bermas de contención de cancha de lixiviación | | | Descripción Medio de Prueba: Bermas de contención de cancha de lixiviación | | |

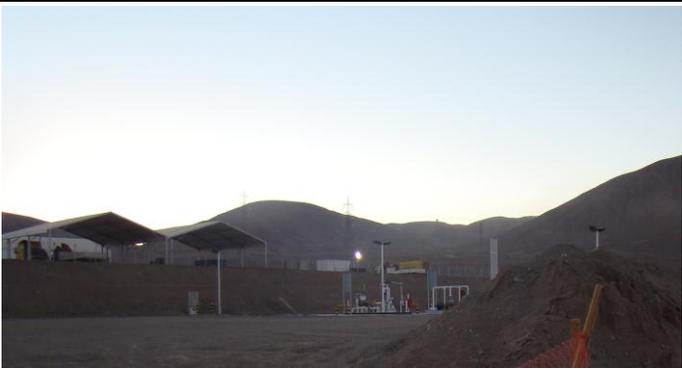
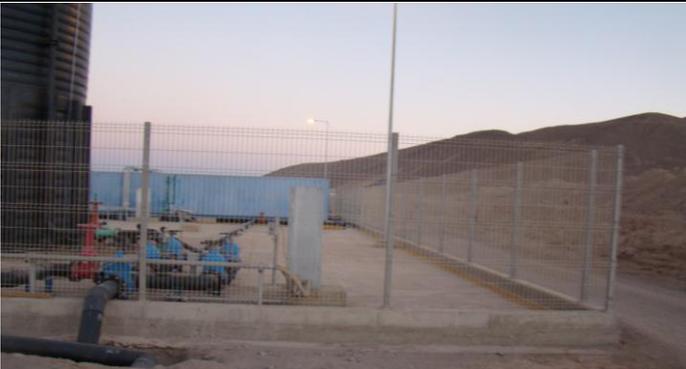
| Registros | | | | | |
|--|---|---|--|---|---|
| Fotografía 3. | Fecha : 06 noviembre de 2013 | | Fotografía 4 | Fecha : 06 noviembre de 2013 | |

| <p>Hecho(s) constatado(s) durante la fiscalización:</p> <p>a. Se constató que el actual sistema de tratamiento que opera en las instalaciones de faena es proporcionada por planta de tratamiento de Osmosis inversa, considerando un aumento de 40 trabajadores.</p> | |

| Registros | | | | | |
|--|---|---|--|---|---|
| Descripción Medio de Prueba: Planta de tratamiento de agua potable. | | | Descripción Medio de Prueba: Planta de tratamiento de agua potable. | | |

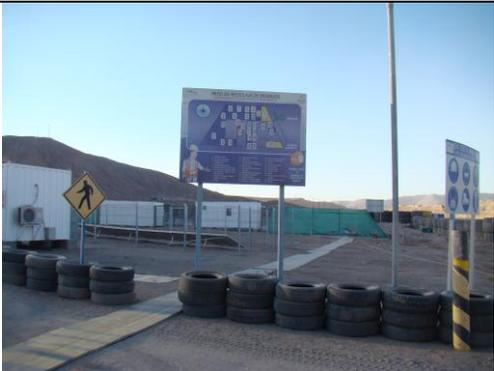
| Hecho(s) constatado(s) durante la fiscalización: <ul style="list-style-type: none"> a. Se constató que el sector de disposición de residuos peligrosos y no peligrosos, cuenta con acceso restringido, señalética, canaleta de escurrimiento y bitácora de entrada y salida de residuos. | |

| Registros | | | | | |
|--|---|---|--|---|---|
| Descripción Medio de Prueba: Patio de reciclaje de residuos | | | Descripción Medio de Prueba: Sector residuos peligrosos | | |

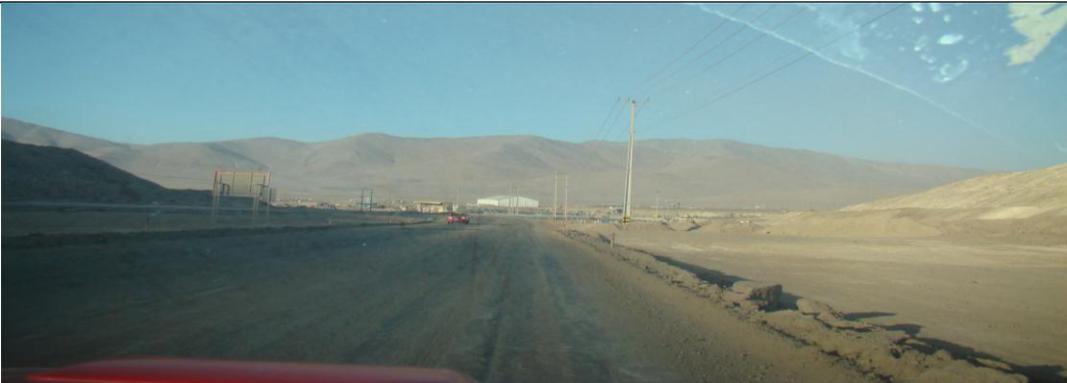
| Registros | | |
|---|---|---|
| Fotografía 7. | Fecha : 06 noviembre de 2013 | |

| <p>Hecho(s) constatado(s) durante la fiscalización:</p> <ul style="list-style-type: none"> a. Se constató que los caminos son humectados por camiones aljibes. (Fotografía 7) b. Se constató la instalación de supresores de polvo instalados en la tolva de carga del Chancador primario y en las transferencias de las correas transportadoras en la planta de chancado. | |

| Registros | | |
|---|---|---|
| Descripción Medio de Prueba: Durante la inspección se observaron los caminos humectados. | | |

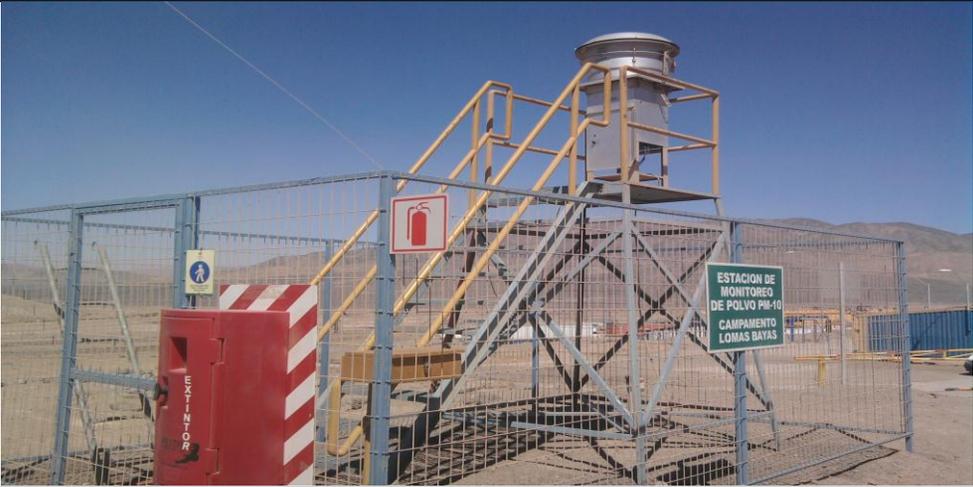
| Registros | | |
|---|---|---|
| Fotografía 8. | Fecha : 06 noviembre de 2013 | |

| Hecho(s) constatado(s) durante la fiscalización: a. Se constató la presencia de una estación monitorea, la cual cuenta con EMRP, de acuerdo a la resolución N°2177/2010. (Anexo 3) De la información entregada por el titular, durante la inspección, se constató que en la Norma Primaria de 150 µg/m³N establecida en el D.S. 59 no fue sobrepasada, durante los monitoreos de los meses de agosto y septiembre de 2013. | |

| Registros | | |
|---|---|---|
| Descripción Medio de Prueba: Estación de monitoreo de polvo PM -10. Campamento Lomas Bayas | | |

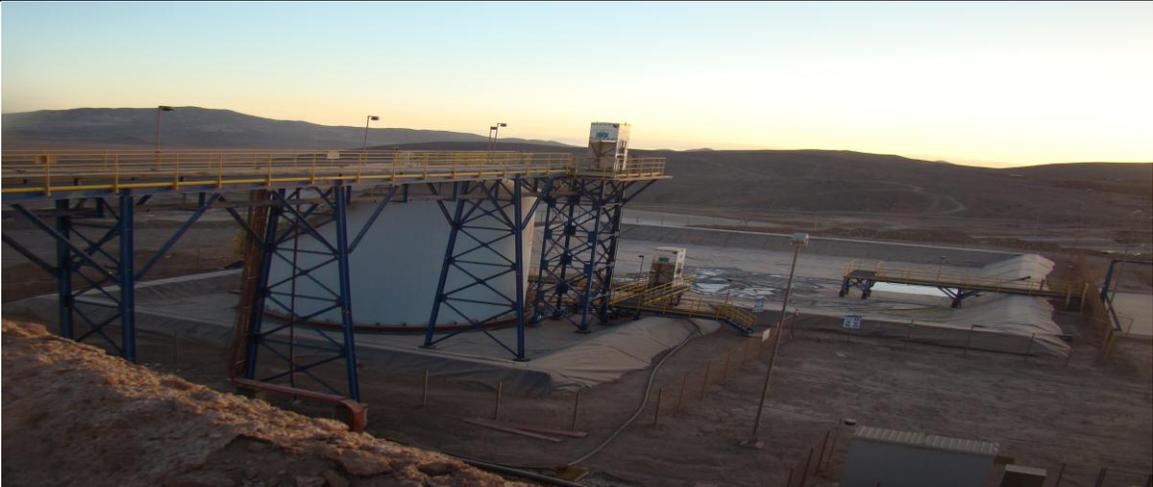
| Registros | | |
|--|---|---|
| Fotografía 9. | Fecha : 07 noviembre de 2013 | |

| Hecho(s) constatado(s) durante la fiscalización: <ul style="list-style-type: none"> a. Se constató la construcción de un estanque en el sector de Lomas Bayas, con una capacidad de 1000 m³. | |
