INFORME DE FISCALIZACIÓN AMBIENTAL

INSPECCIÓN AMBIENTAL

EL ABRA

DFZ-2013-1340-II-RCA-IA

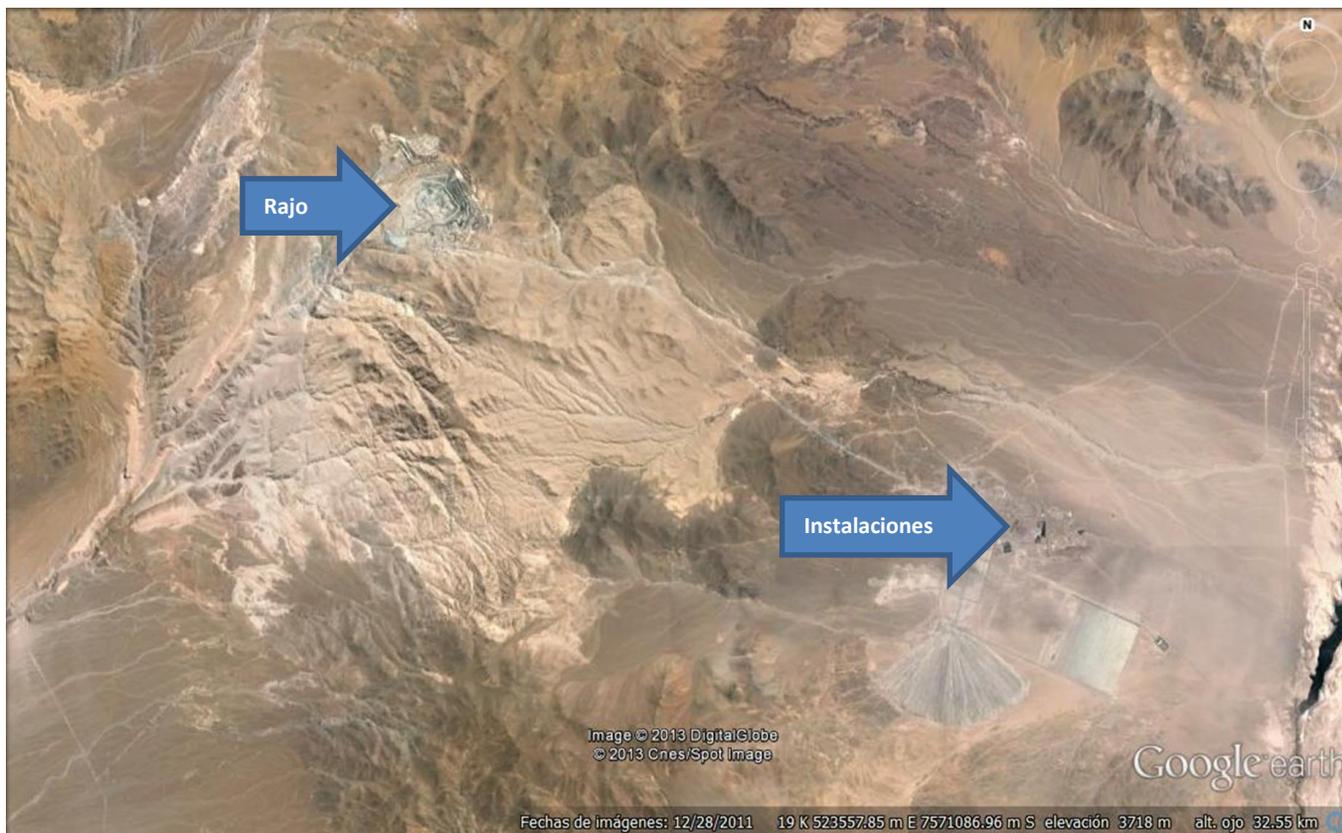
Figura 3. Layout del Proyecto (Fuente: Elaboración propia a partir de la utilización de Google Earth, 2013).

El proyecto continúa utilizando la mayor parte del equipamiento minero, el chancador primario, la correa transportadora (mina-planta), la infraestructura de los chancadores secundarios y terciarios, los aglomeradores y la planta de Extracción por Solventes (SX) y Electro Obtención (EW). Aproximadamente, en el año 2010 la mina llegó a un punto de transición desde la operación pasada hacia el proyecto Sulfolix, el que consiste en enviar óxidos, óxidos mezclados y sulfuros seleccionados hacia el chancador y las áreas de lixiviación ROM.

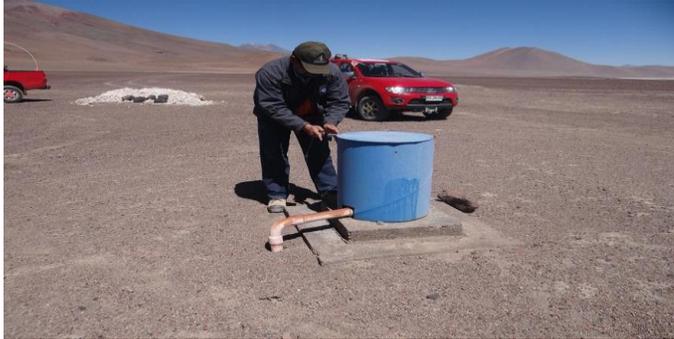
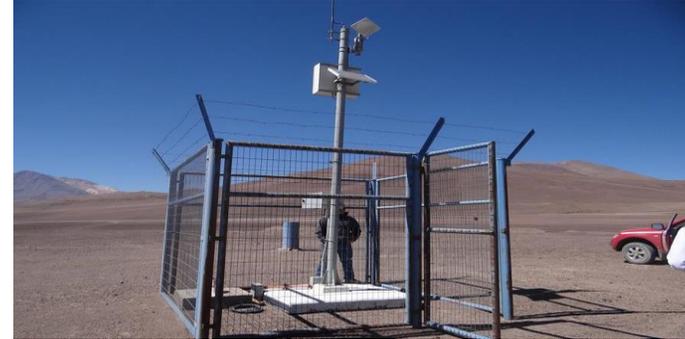
Fotografía 1.		Fecha : 26-11-2013		Fotografía 2.		Fecha : 26-11-2013	
Coordenadas WGS84	Norte: 7.607.286	Este: 574.701		Coordenadas WGS84	Norte: 7.607.286	Este: 574.701	
Descripción Medio de Prueba: Pozo SAM7.				Descripción Medio de Prueba: Estación de control cercana a pozo SAM7.

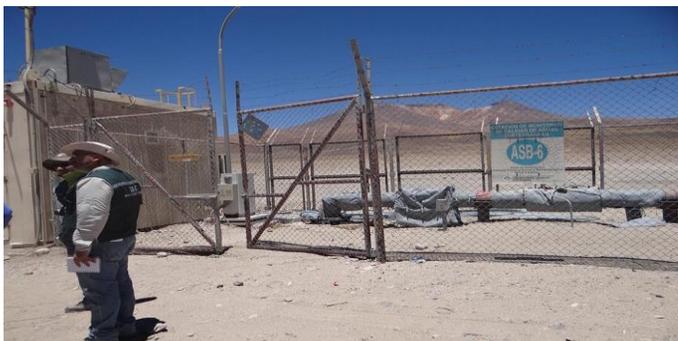
Fotografía 3.

Descripción Medio de Prueba: Pozo ASB6.

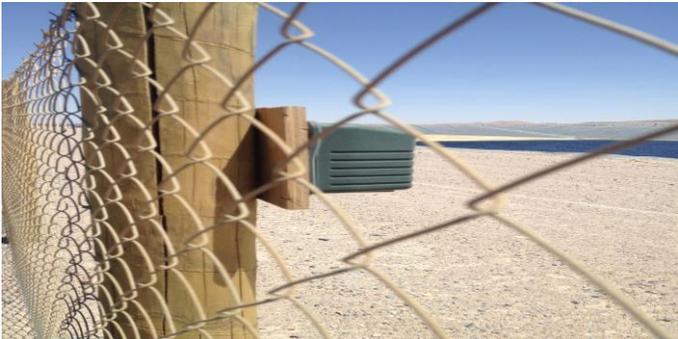
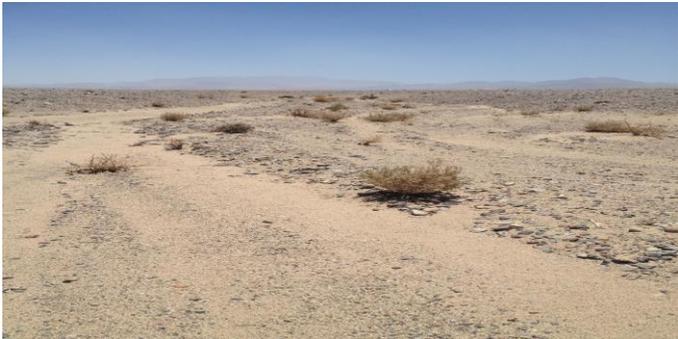
Fotografía 7.	Fecha : 25-11-2013		Fotografía 8.	Fecha : 25-11-2013	
Coordenadas WGS84	Norte: 7.566.075	Este: 535.597	Coordenadas WGS84	Norte: 7.570.204	Este: 538.597
Descripción Medio de Prueba: Sistema denominado “Espanta Pájaros” en piscina PLS SULFOLIX.			Descripción Medio de Prueba: Quebrada Potrero.

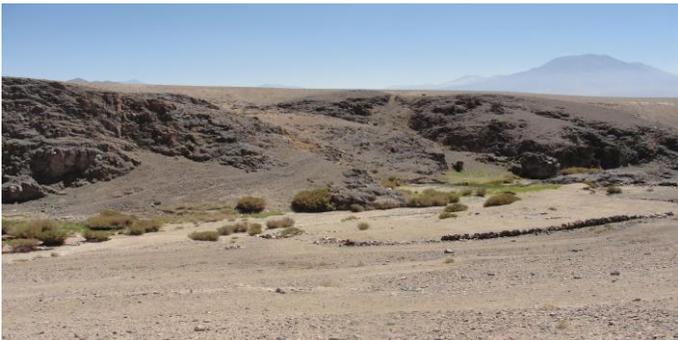
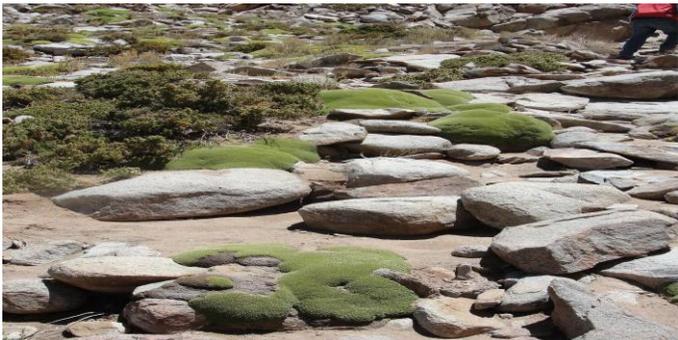
Fotografía 9.	Fecha : 26-11-2013		Fotografía 10.	Fecha : 26-11-2013	
Coordenadas WGS84	Norte: 7.572.268	Este: 528.826	Coordenadas WGS84	Norte: 7.578.230	Este: 517.501
Descripción Medio de Prueba: Quebrada California.			Descripción Medio de Prueba: Área de relocalización de Vizcachas en el sector mina.

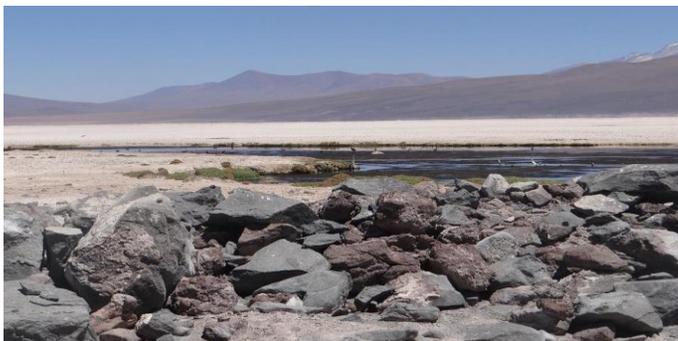
Fotografía 11.	Fecha : 26-11-2013	
Coordenadas WGS84	Norte: 7.618.527	Este: 576.464
Descripción Medio de Prueba: Vertiente 7.

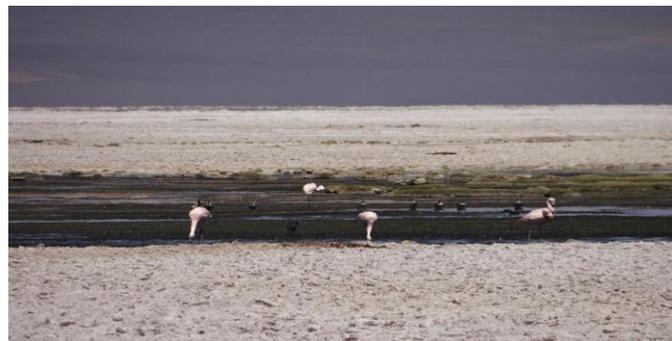
Fotografía 12.	Fecha : 26-11-2013	
Coordenadas WGS84	Norte: 7.618.527	Este: 576.464
Descripción Medio de Prueba: Vertiente 7.

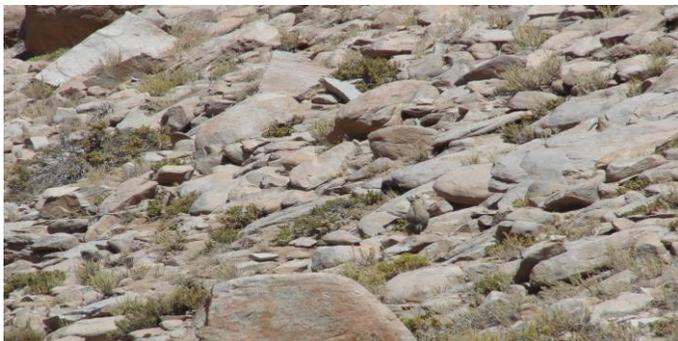
Fotografía 13.	Fecha : 26-11-2013	
Coordenadas WGS84	Norte: 7.578.248	Este: 517.449
Descripción Medio de Prueba: Zona de relocalización de fauna terrestre del sector mina y planta.

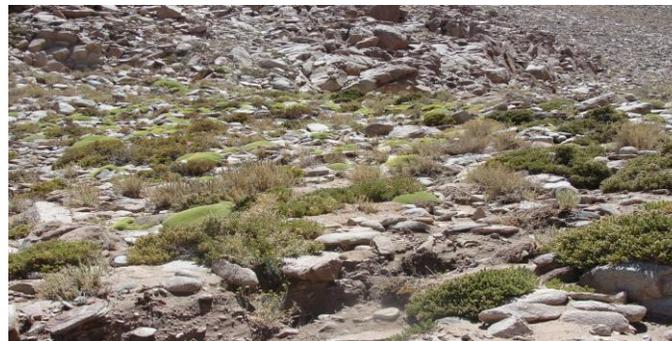
Fotografía 14.	Fecha : 26-11-2013	
Coordenadas WGS84	Norte: 7.578.248	Este: 517.449
Descripción Medio de Prueba: Zona de relocalización de fauna terrestre del sector mina y planta.

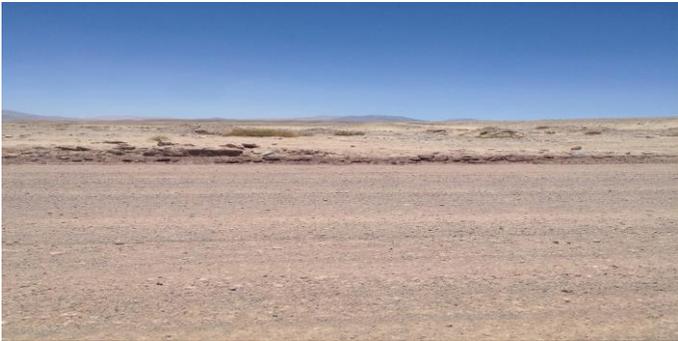
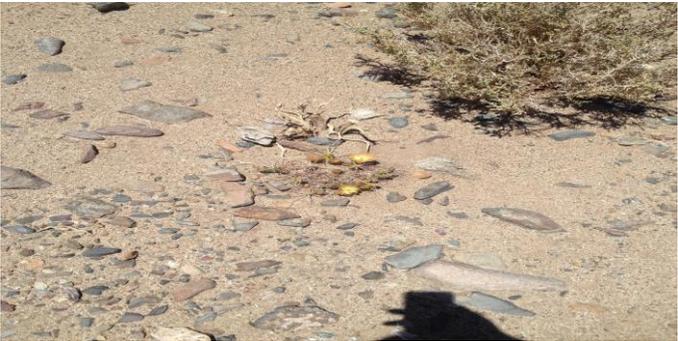
Fotografía 15.	Fecha : 25-11-2013		Fotografía 16.	Fecha : 25-11-2013	
Coordenadas WGS84	Norte: 7.570.952	Este: 537.518	Coordenadas WGS84	Norte: 7.570.952	Este: 537.518
Descripción Medio de Prueba: Quebrada Potrero.			Descripción Medio de Prueba: Especie relocizada en Quebrada Potrero.

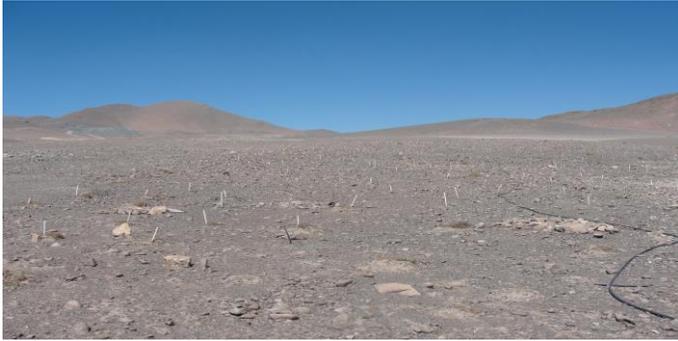
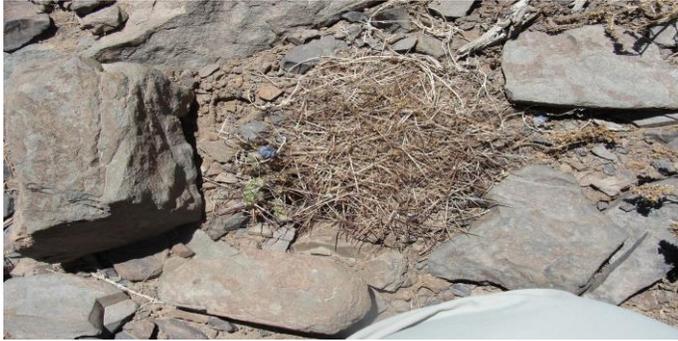
Fotografía 17.	Fecha : 26-11-2013		Fotografía 18.	Fecha : 26-11-2013	
Coordenadas WGS84	Norte: 7.571.622	Este: 528.913	Coordenadas WGS84	Norte: 7.577.225	Este: 520.752
Descripción Medio de Prueba: Relocalización de <i>Opuntia conoidea</i> (sector mina).			Descripción Medio de Prueba: Sector de relocización de <i>Opuntia conoidea</i> y <i>Opuntia ignescens</i> .

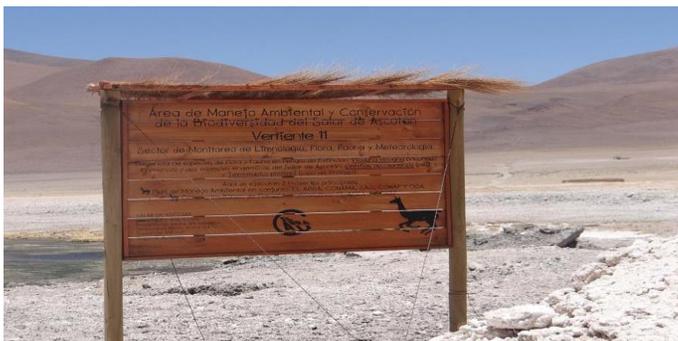
Fotografía 21.

Descripción Medio de Prueba: Vertiente 11.

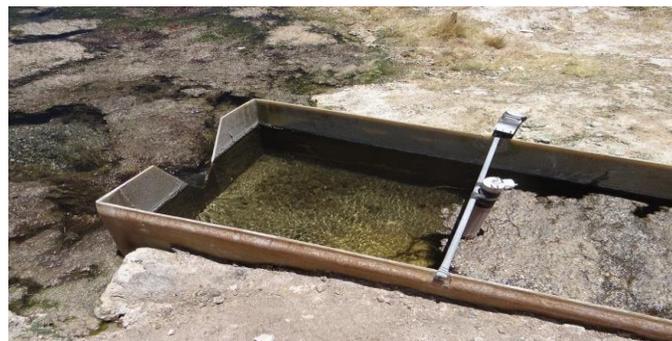
Fotografía 22.

Descripción Medio de Prueba: Punto de aforo Vertiente 11.

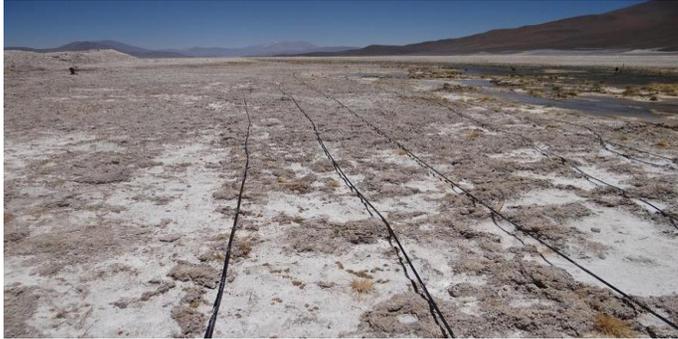
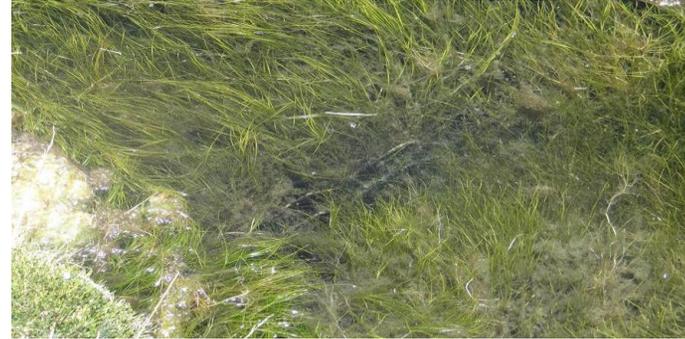
Fotografía 23. Fecha : 26-11-2013

Descripción Medio de Prueba: Placas inundadas dispuestas perpendicularmente al flujo de agua.

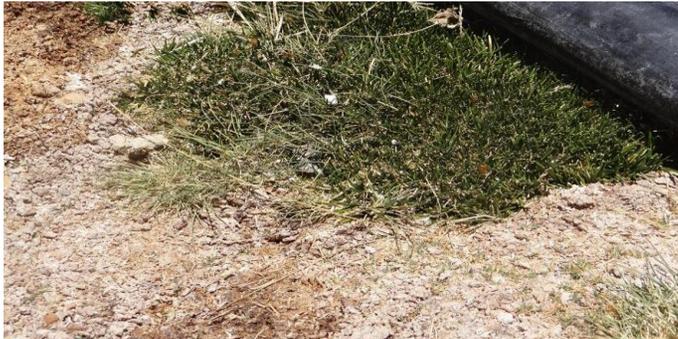
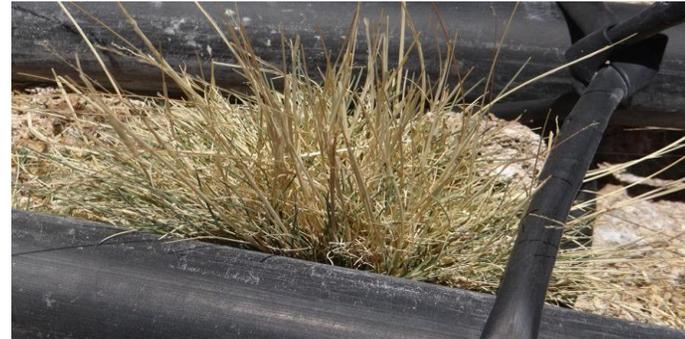
Fotografía 25. Fecha : 26-11-2013

Descripción Medio de Prueba: Vegetación en Vertiente 11.

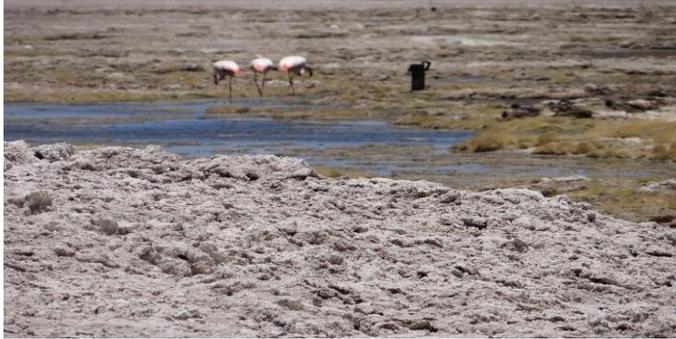
Fotografía 27.	Fecha : 26-11-2013	
Coordenadas WGS84	Norte: 7.601.585	Este: 581.204
Descripción Medio de Prueba: Presencia de flamencos en Vertiente 11.

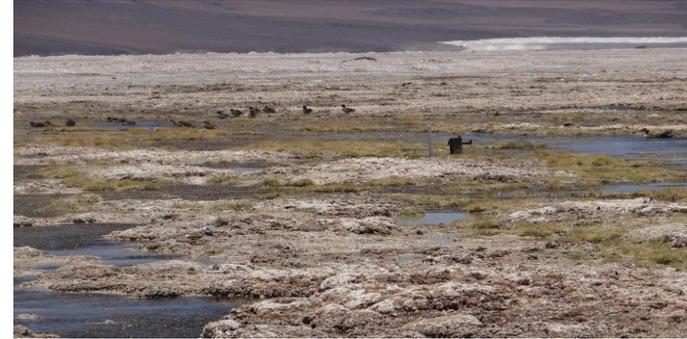
Fotografía 28.	Fecha : 26-11-2013	
Coordenadas WGS84	Norte: 7.601.585	Este: 581.204
Descripción Medio de Prueba: Presencia de avifauna en Vertiente 11.

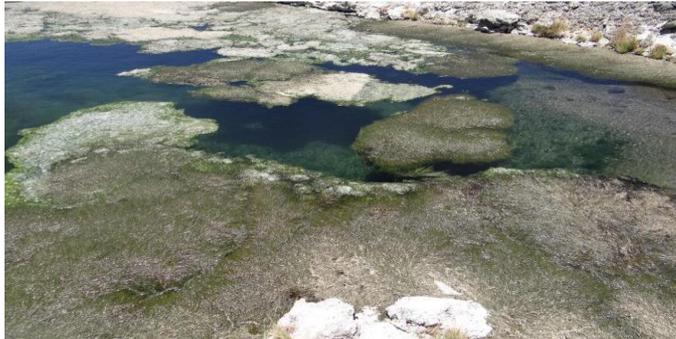
Fotografía 29.	Fecha : 26-11-2013	
Coordenadas WGS84	Norte: 7.601.507	Este: 581.215
Descripción Medio de Prueba: Punto de recarga de agua en Vertiente 11.

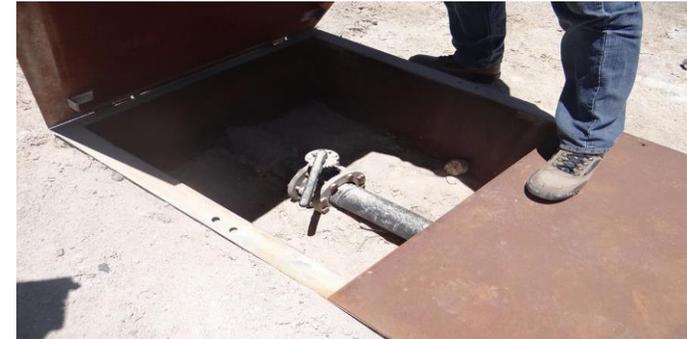
Fotografía 30.	Fecha : 26-11-2013	
Coordenadas WGS84	Norte: 7.601.507	Este: 581.215
Descripción Medio de Prueba: Cañería de recarga de agua en Vertiente 11.

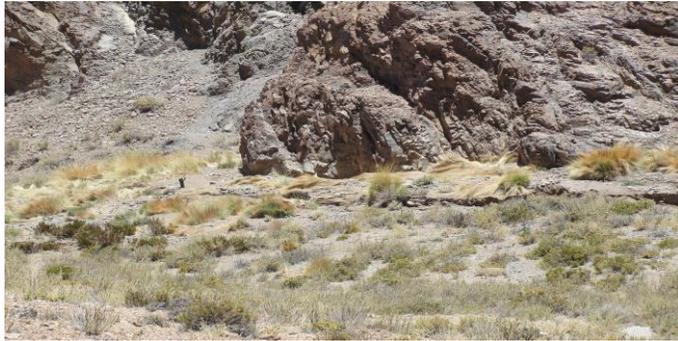
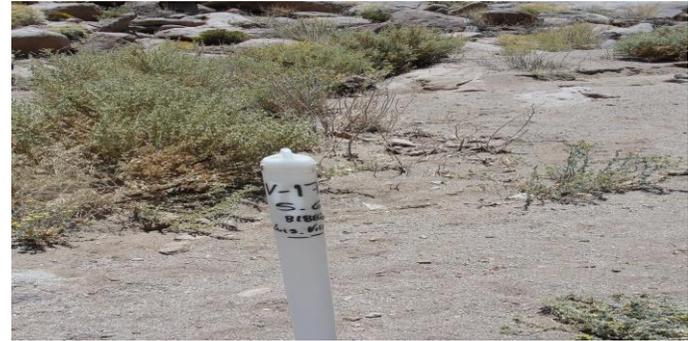
Fotografía 31.	Fecha : 26-11-2013		Fotografía 32.	Fecha : 26-11-2013	
Coordenadas WGS84	Norte: 7.579.093	Este: 517.504	Coordenadas WGS84	Norte: 7.578.239	Este: 517.576
Descripción Medio de Prueba: Vertiente 8.			Descripción Medio de Prueba: Vertiente 17.

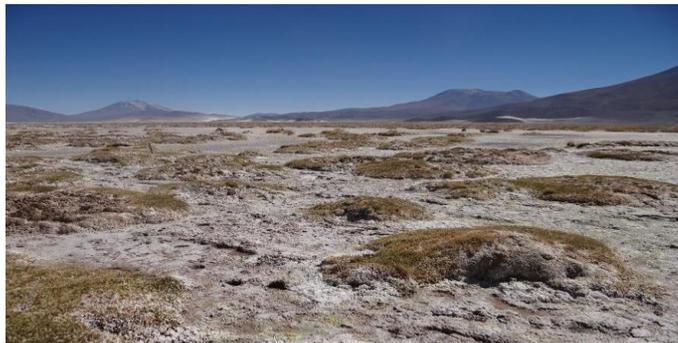
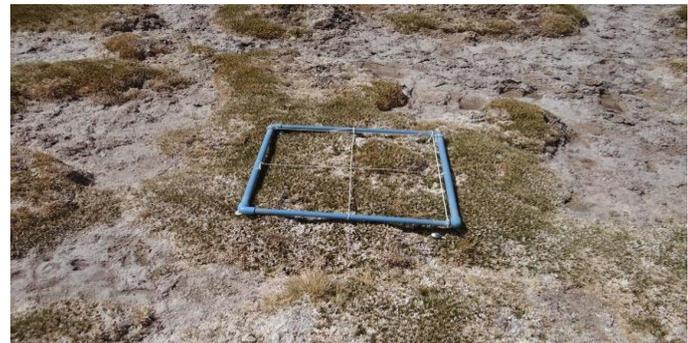
Fotografía 33.	Fecha : 26-11-2013		Fotografía 34.	Fecha : 26-11-2013	
Coordenadas WGS84	Norte: 7.607.728	Este: 574.238	Coordenadas WGS84	Norte: 7.607.728	Este: 574.238
Descripción Medio de Prueba: Vertiente Oeste.			Descripción Medio de Prueba: Cuadrante fijo de muestreo.

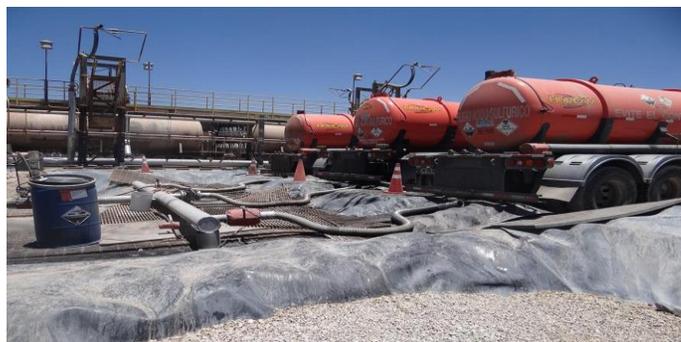
Fotografía 39.	Fecha : 27-11-2013	
Coordenadas WGS84	Norte: 7.569.708	Este: 530.690

Descripción Medio de Prueba: Descarga de ácido sulfúrico a través de camiones.

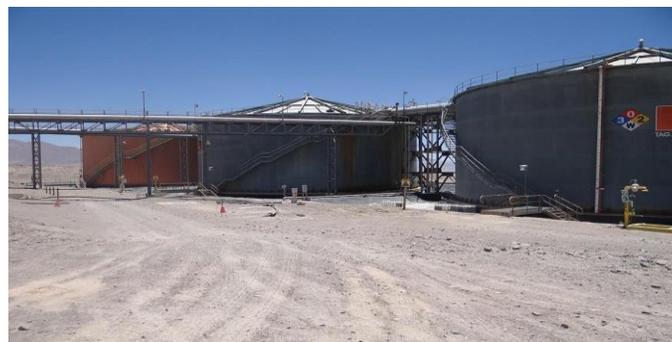
Fotografía 40.	Fecha : 27-11-2013	
Coordenadas WGS84	Norte: 7.569.654	Este: 530.822

Descripción Medio de Prueba: Estanques de almacenamiento de ácido sulfúrico.

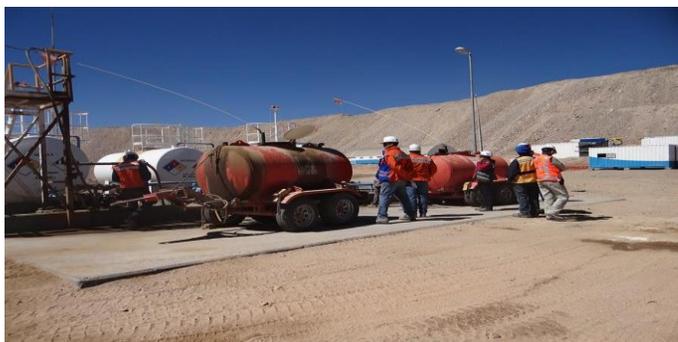
Fotografía 43.	Fecha : 27-11-2013	
Coordenadas WGS84	Norte: 7.576.451	Este: 515.419
Descripción Medio de Prueba: Estanques móviles de aceite residual (Planta de Reciclaje de Aceites Usados).

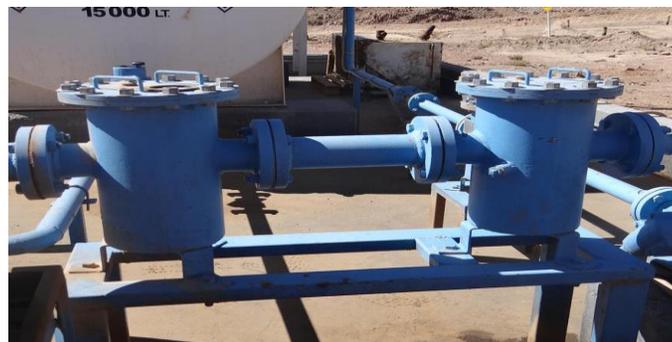
Fotografía 44.	Fecha : 27-11-2013	
Coordenadas WGS84	Norte: 7.576.451	Este: 515.419
Descripción Medio de Prueba: Sistema de filtros (Planta de Reciclaje de Aceites Usados).

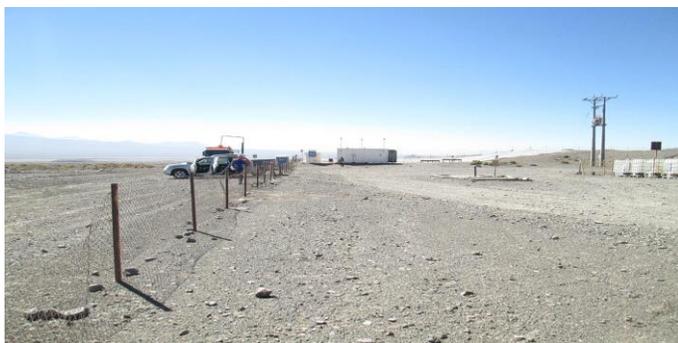
Fotografía 45.	Fecha : 28-11-2013	
Coordenadas WGS84	Norte: 7.568.596	Este: 533.432
Descripción Medio de Prueba: Planta de Tratamiento de Aguas Servidas.

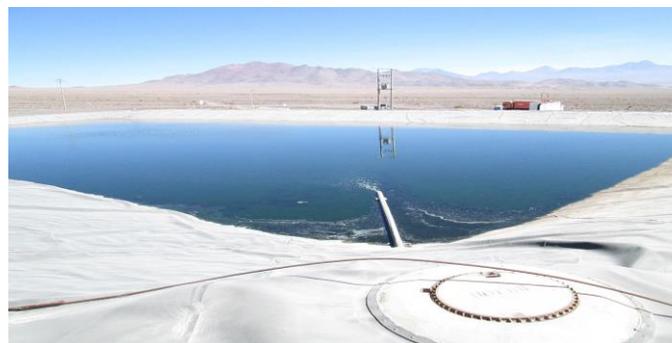
Fotografía 46.	Fecha : 28-11-2013	
Coordenadas WGS84	Norte: 7.568.624	Este: 533.478
Descripción Medio de Prueba: Laguna de estabilización N° 1.

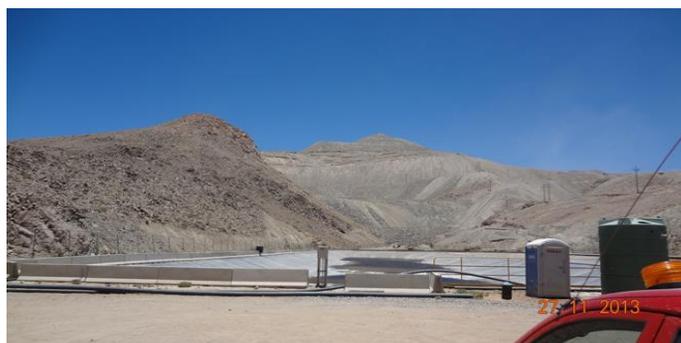
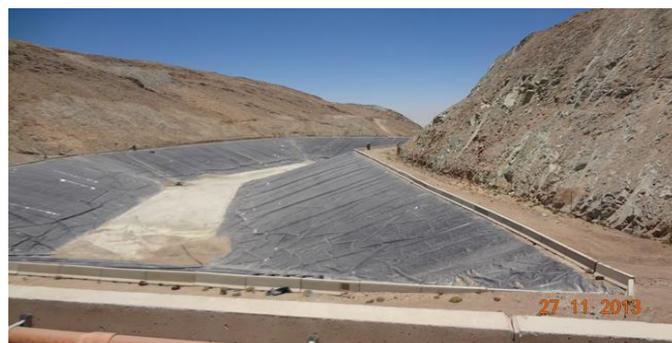
Fotografía 49.

- b. Se constata la existencia del muro cortafuga. Coordenadas, N: 7.576.464, E: 515.730. El muro se construyó en forma transversal a la quebrada y posee pozos donde llega la solución y esta se recupera, las dimensiones de estos pozos son: 5 metros de profundidad hasta donde se encuentra la solución y de diámetro de 0,9 metros.

Descripción Medio de Prueba: Muro cortafuga ROM I.

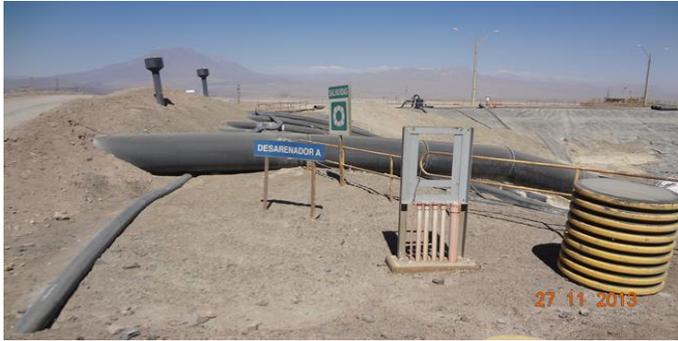
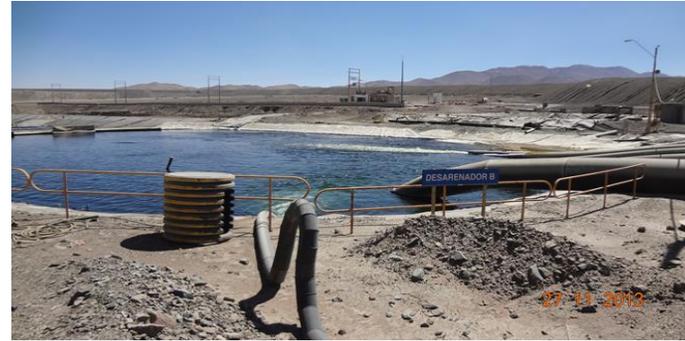
Fotografía 51.	Fecha : 27-11-2013		Fotografía 52.	Fecha : 27-11-2013	
Coordenadas WGS84	Norte: 7.568.635	Este: 531.929	Coordenadas WGS84	Norte: 7.568.635	Este: 531.929

Descripción Medio de Prueba: Piscina desarenadora A.	Descripción Medio de Prueba: Piscina desarenadora B.
---	---

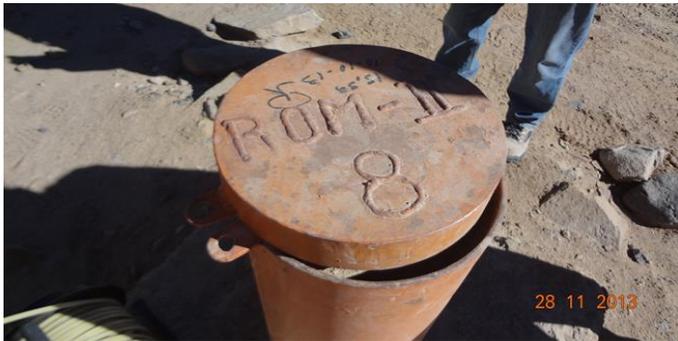
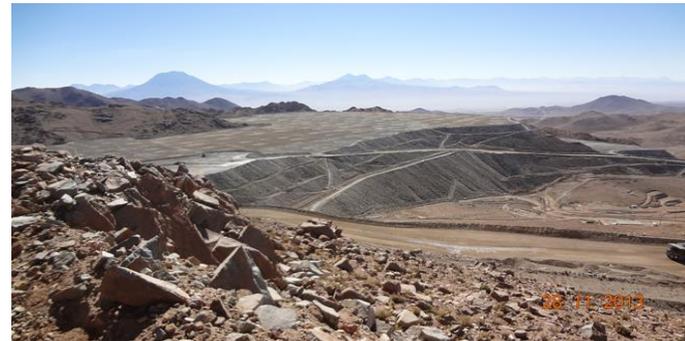
Fotografía 53.	Fecha : 28-11-2013		Fotografía 54.	Fecha : 28-11-2013	
Coordenadas WGS84	Norte: 7.575.008	Este: 523.333	Coordenadas WGS84	Norte: 7.576.560	Este: 519.734

Descripción Medio de Prueba: Pozo ROM II 8.	Descripción Medio de Prueba: Mirador ROM II.
--	---
